ผลการปฏิบัติตามมาตรการติดตาม ตรวจสอบผลกระทบสิ่งแวดล้อม

การติดตามตรวจสอบผลกระทบสิ่งแวดล้อม โครงการ ชุมนานี ไพรวะบริหารจัดการโดยนิติบุคคลอาคารชุด ชุมนานี ไพรวะ ในระยะดำเนินการ ระหว่างเดือนกรกฎาคม-ธันวาคม 2565 โครงการได้มอบหมายให้บริษัท แปซิฟิก แลบบอราตอรี จำกัดเป็นผู้ดำเนินการติดตามตรวจสอบผลกระทบสิ่งแวดล้อมในด้านคุณภาพอากาศ คุณภาพเสียง น้ำใช้ สระว่ายน้ำ น้ำเสีย การระบายน้ำ มูลฝอย ระบบไฟฟ้า การอนุรักษ์พลังงาน ระบบป้องกัน อัคคีภัย ระบบระบายอากาศ/ปรับอากาศ การจราจร อาชีวอนามัยและความปลอดภัย ทัศนียภาพ การบดบัง แสงแดดและทิศทางลม การบดบังคลื่นวิทยุ/โทรทัศน์ และคุณภาพชีวิตและความพึงพอใจของผู้พักอาศัย ตามข้อกำหนดในรายงานการวิเคราะห์ผลกระทบสิ่งแวดล้อมที่ได้รับการพิจารณาเห็นชอบจากสำนักงานนโยบาย และแผนทรัพยากรธรรมชาติและสิ่งแวดล้อม เพื่อเปรียบเทียบผลการตรวจวัดกับค่ามาตรฐานตามที่กฎหมาย กำหนด และนำไปกำหนดเป็นแนวทางในการวางแผนจัดการด้านสิ่งแวดล้อมต่อไป แสดงรายละเอียดดังตารางที่ 3-1 และรายละเอียดวิธีการเก็บตัวอย่างและวิธีการวิเคราะห์แสดงดังตารางที่ 3-2

รูปที่ 3.1-1 แสดงการเก็บตัวอย่างคุณภาพน้ำทิ้ง

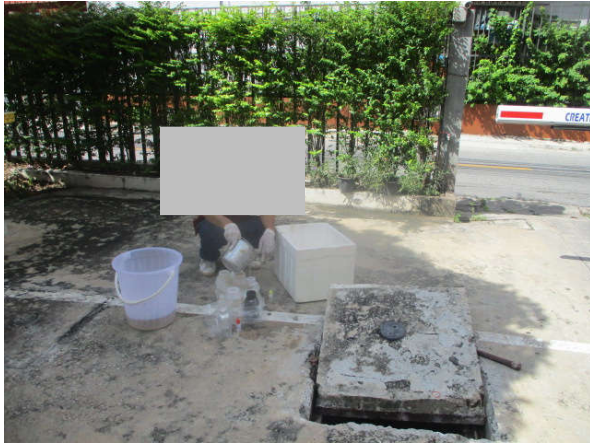
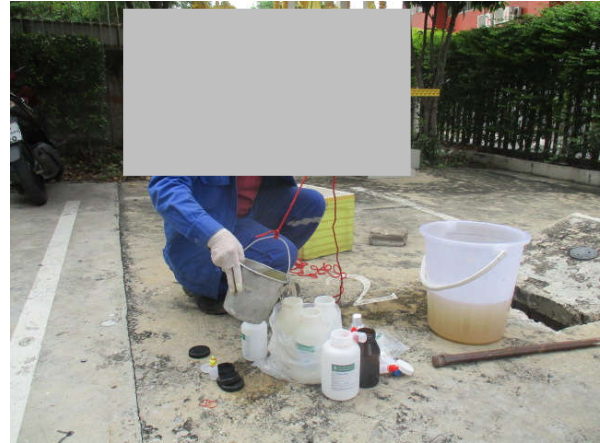
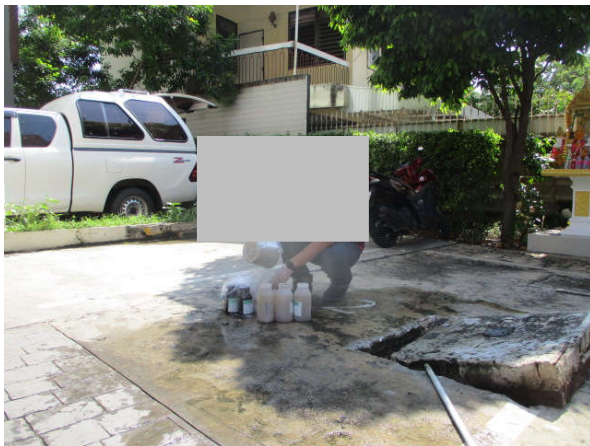
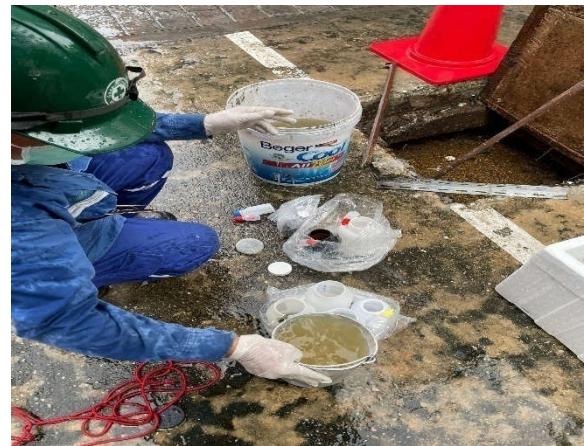
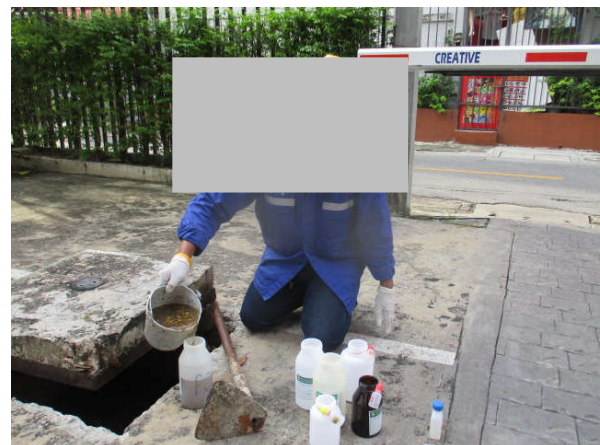
ผลการตรวจวิเคราะห์คุณภาพน้ำทิ้ง จำนวน 2 จุด ได้แก่ บริเวณบ่อเกรอะ และบริเวณส่วนพักน้ำใส ดำเนินการเก็บระหว่างเดือนกรกฎาคม - ธันวาคม 2565 แสดงผลการตรวจวิเคราะห์ที่ได้ตั้งตารางที่ 3.1-1และรูปที่ 3.1-1

บริเวณบ่อเกรอะพบว่าความเป็นกรด-ด่าง (pH) มีค่าระหว่าง 7.1-7.6 บีโอดี (BOD) มีค่าระหว่าง 128-290 มิลลิกรัมต่อลิตร ปริมาณของแข็งแขวนลอย (SS) มีค่าระหว่าง 108-1,190 มิลลิกรัมต่อลิตร ปริมาณของแข็งจมตัว(Settleable Solids) มีค่าระหว่าง 0.7-28.0 มิลลิกรัมต่อลิตร ปริมาณของแข็งละลายน้ำทั้งหมด (TDS) มีค่าระหว่าง 153-317 มิลลิกรัมต่อลิตร ปริมาณน้ำมันและไขมัน(Oil & Grease) มีค่าระหว่าง 5.6-52.0 มิลลิกรัมต่อลิตร ปริมาณซัลไฟด์ (Sulfide) มีค่าระหว่าง 4.3-11.5 มิลลิกรัมต่อลิตร ปริมาณทีเคเอ็น (TKN) มีค่าระหว่าง 42.0-347.0 มิลลิกรัมต่อลิตร แบคทีเรียกลุ่มโคลิฟอร์มทั้งหมด (Total Coliform Bacteria) มีค่าระหว่าง 3,500-1,600,000 เอ็มพีเอ็นต่อ 100 มิลลิลิตร และแบคทีเรียกลุ่มฟีคอลโคลิฟอร์ม (Fecal Coliform Bacteria) มีค่าระหว่าง 2,800-920,000 เอ็มพีเอ็นต่อ 100 มิลลิลิตร

บริเวณบ่อเกรอะ

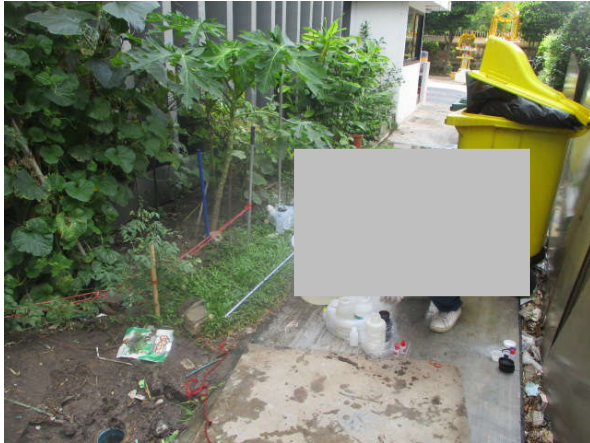
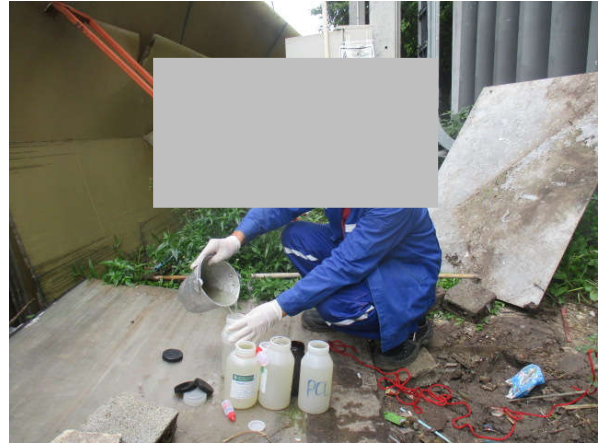
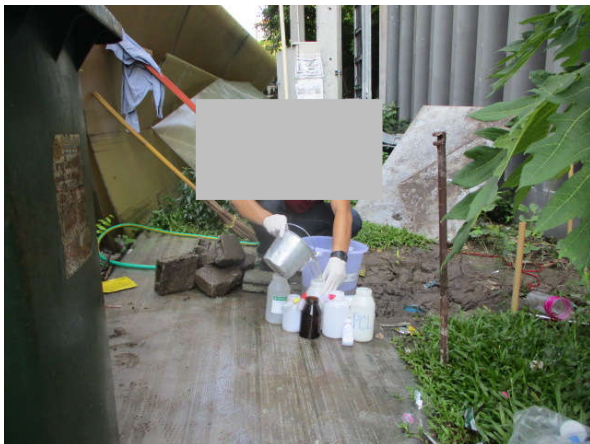
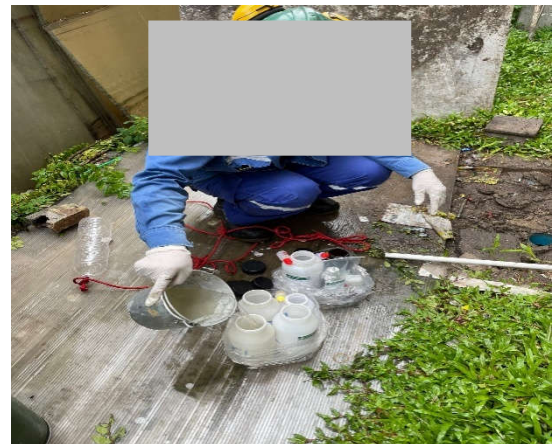
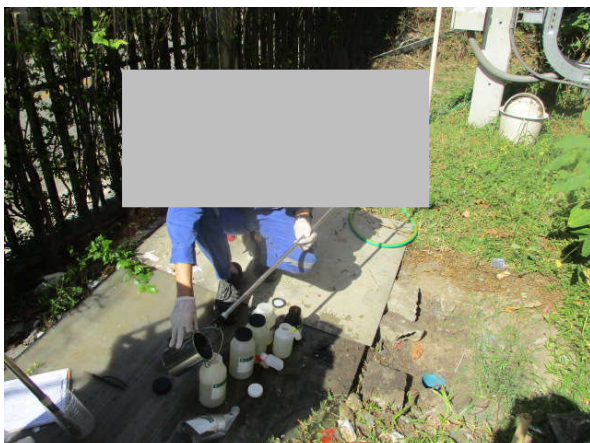
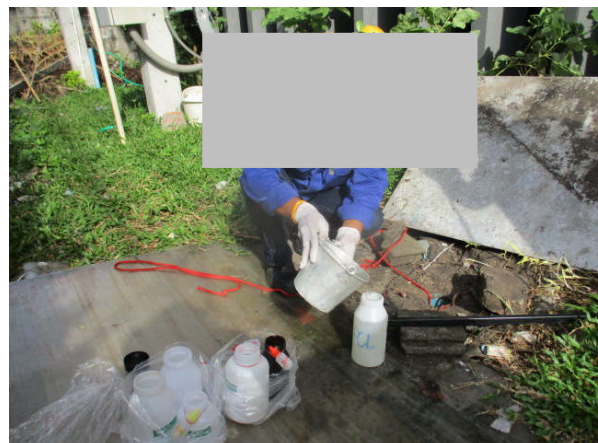
รูปที่ 3.1-1 (ต่อ) แสดงการเก็บตัวอย่างคุณภาพน้ำทิ้ง

บริเวณส่วนพักน้ำใสพบว่าความเป็นกรด-ด่าง (pH) มีค่าระหว่าง 7.1-7.6 บีโอดี (BOD) มีค่าระหว่าง 26.0 -210 มิลลิกรัมต่อลิตร ปริมาณของแข็งแขวนลอย (SS) มีค่าระหว่าง 28.1-117 มิลลิกรัมต่อลิตร ปริมาณของแข็งจมตัว(Settleable Solids) มีค่าน้อยกว่า 0.1 ถึง 0.5 มิลลิกรัมต่อลิตร ปริมาณของแข็งละลายน้ำทั้งหมด (TDS) มีค่าระหว่าง 65-208 มิลลิกรัมต่อลิตร ปริมาณน้ำมันและไขมัน(Oil & Grease) มีค่าน้อยกว่า 5 มิลลิกรัมต่อลิตร ปริมาณซัลไฟด์ (Sulfide) มีค่าระหว่าง 2.7-5.4 มิลลิกรัมต่อลิตร ปริมาณทีเคเอ็น (TKN) มีค่าระหว่าง 42.0-347 มิลลิกรัมต่อลิตร แบคทีเรียกลุ่มโคลิฟอร์มทั้งหมด (Total Coliform Bacteria) มีค่าเท่ากับ 9,200 เอ็มพีเอ็นต่อ 100 มิลลิลิตร

ผลการตรวจวิเคราะห์คุณภาพน้ำทั้งจำนวน 2 จุด ได้แก่ บริเวณบ่อเกรอะ และส่วนพักน้ำใสระหว่างเดือน กรกฎาคม - ธันวาคม 2565 เมื่อเทียบกับมาตรฐานประกาศกระทรวงทรัพยากรธรรมชาติและสิ่งแวดล้อม เรื่องกำหนดมาตรฐานควบคุมการระบายน้ำทั้งจากอาคารบางประเภทและบางขนาด (อาคารประเภท ค) (ลงวันที่ 7 พฤศจิกายน พ.ศ. 2548) พบว่า ทุกดัชนีที่ทำการตรวจวิเคราะห์มีค่าอยู่ในเกณฑ์ที่มาตรฐานกำหนด และบริเวณบ่อเกรอะ ไม่ดำเนินการเทียบค่ามาตรฐานเนื่องจากเป็นน้ำก่อนเข้าระบบบำบัดน้ำเสีย

บริเวณส่วนพักน้ำใส
