บทที่ 2

ผลการปฏิบัติตามมาตรการป้องกันและแก้ไขผลกระทบสิ่งแวดล้อม และมาตรการติดตามตรวจสอบผลกระทบสิ่งแวดล้อม

ทั้งนี้ ผลการปฏิบัติตามมาตรการป้องกันและแก้ไขผลกระทบสิ่งแวดล้อม และมาตรการติดตามตรวจสอบผลกระทบสิ่งแวดล้อม ของโครงการ The Reserve Sukhumvit 61 (เฟส 1) ระยะดำเนินการ ครั้งที่ 1/2565 (เดือนมกราคม-มิถุนายน พ.ศ. 2565) มีรายละเอียดแสดงดังตารางที่ 2-2 และ

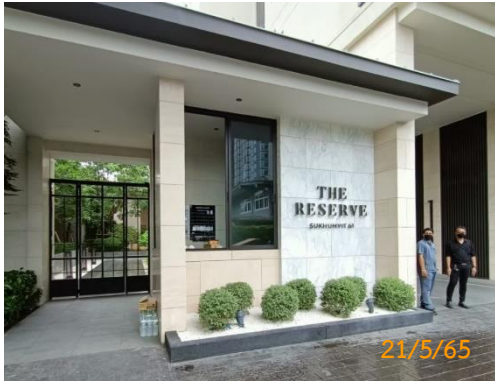
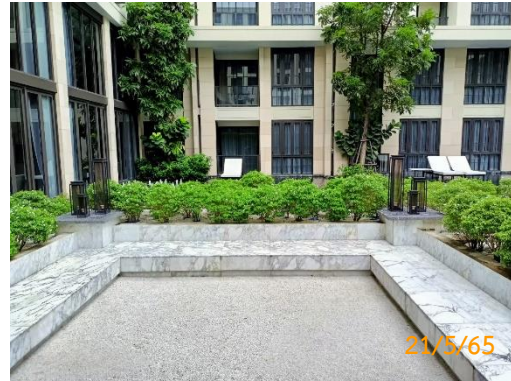
รูปที่ 2-1 สภาพแวดล้อมของโครงการในปัจจุบัน

1. ทรัพยากรกายภาพ 1.1 สภาพภูมิประเทศ ดูแลรักษาพื้นที่จัดภูมิทัศน์ภายในโครงการให้มีความสะอาดและเป็นระเบียบเรียบร้อยอยู่เสมอ	- โครงการดูแลรักษาสภาพแวดล้อมของโครงการและพื้นที่โดยรอบให้มีสภาพดี รักษาความสะอาดให้เรียบร้อยอยู่เสมอ	-	รูปที่ 2-1

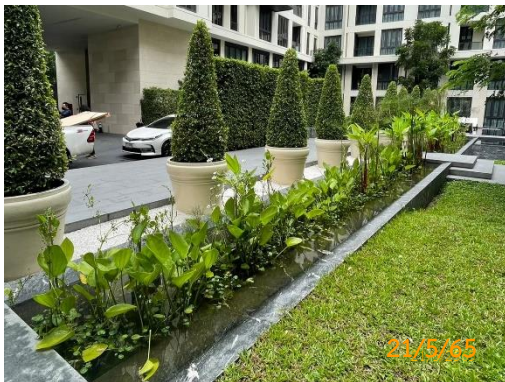
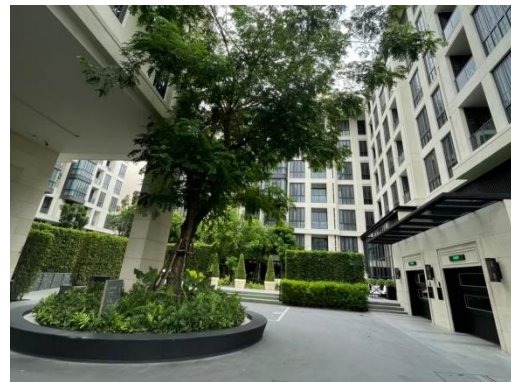
รูปที่ 2-2 พื้นที่สีเขียวภายในพื้นที่โครงการ

(2) จัดให้มีพื้นที่สีเขียวภายในโครงการ 983 ตร.ม. โดยชนิดพันธุ์ไม้ยืนต้นที่ปลูก ได้แก่ ทองหลางต่าง หางนกยูงฝรั่ง เป็นต้น ซึ่งสามารถดูดซับคาร์บอนมอนอกไซด์ที่เกิดจากโครงการได้ทั้งหมด (จากการคำนวณปริมาณการดูดซับคาร์บอนมอนอกไซด์จากพื้นที่สีเขียวภายในโครงการอ้างอิงการคำนวณจากงานวิจัยภาควิชาวนวัฒนวิทยา คณะวิทยาศาสตร์มหาวิทยาลัยเกษตรศาสตร์, 2543)	- โครงการจัดให้มีพื้นที่สีเขียวภายในโครงการ 983 ตร.ม. และบำรุงรักษาให้อยู่ในสภาพดีอยู่เสมอ	-	รูปที่ 2-2 และ รูปที่ 2-3

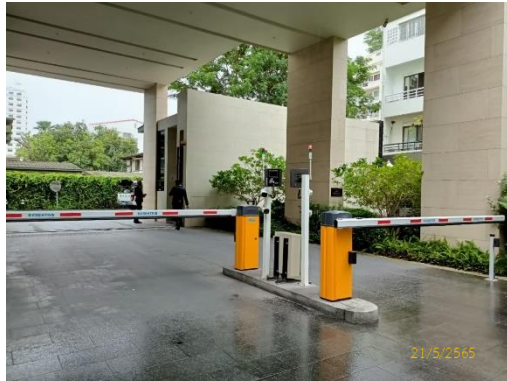
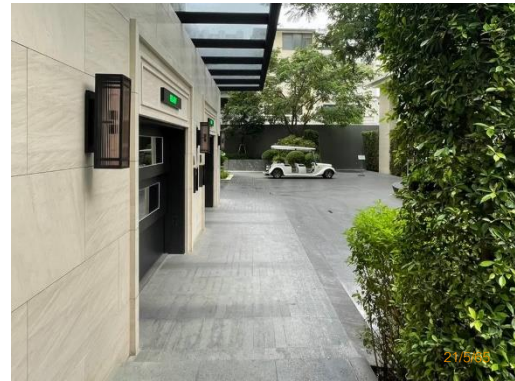
รูปที่ 2-4 สภาพพื้นถนนบริเวณทางเข้า-ออก และถนนภายในโครงการ

(2) หมั่นดูแลรักษาความสะอาดบริเวณถนนโดยฉีดล้างถนนเป็นครั้งคราว เพื่อป้องกันการฟุ้งกระจายของฝุ่นอันเนื่องจากการสัญจรบนผิวถนน	- โครงการหมั่นดูแลรักษาความสะอาดบริเวณถนนไม่ให้เกิดฝุ่นฟุ้งกระจาย	-	รูปที่ 2-4

(3) ดูแลรักษาสภาพถนนทางเดินรถ และป้ายจราจรในโครงการให้สะอาดและมีสภาพดีอยู่เสมอ กรณีที่พบว่า ถนน ทางเดินรถ และป้ายจราจรมีการชำรุด ให้ดำเนินการซ่อมแซมหรือปรับเปลี่ยนใหม่โดยทันที	- โครงการดูแลรักษาสภาพถนนทางเดินรถ และป้ายจราจรในโครงการให้สะอาดและมีสภาพดีอยู่เสมอ	-	รูปที่ 2-4

(4) หมั่นดูแลรักษาความสะอาดบริเวณถนนโดยฉีดล้างถนนเป็นครั้งคราวเพื่อป้องกันการฟุ้งกระจายของฝุ่นอันเนื่องจากถนน	- โครงการจัดให้มีคนงานทำความสะอาดบริเวณถนน	-	รูปที่ 2-4

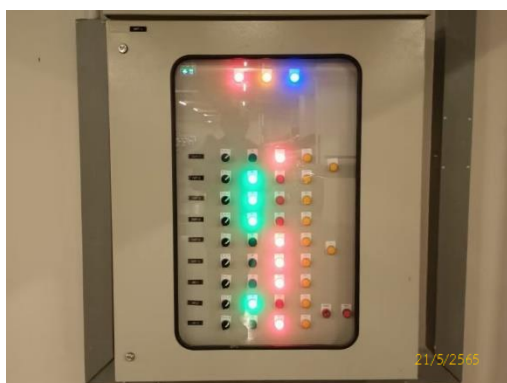
รูปที่ 2-6 ตู้ควบคุมระบบบำบัดน้ำเสีย

1.4 คุณภาพน้ำ (1) จัดให้มีระบบบำบัดน้ำเสียและสิ่งปฏิกูลของโครงการเป็นระบบบำบัดน้ำเสียแบบตะกอนเร่ง (Conventional Activated Sludge System) จำนวน 2 ชุด โดยออกแบบให้สามารถรับน้ำเสียและสิ่งปฏิกูลได้รวม 180 ลบ.ม./วัน สามารถบำบัดน้ำเสียให้ได้คุณภาพตามมาตรฐานน้ำทิ้งจากอาคารประเภท ข. ซึ่งกำหนดให้มีค่า BOD ไม่เกิน 30 มก./ล.	- โครงการจัดให้มีระบบบำบัดน้ำเสียและสิ่งปฏิกูลของโครงการเป็นระบบบำบัดน้ำเสียแบบตะกอนเร่ง (Conventional Activated Sludge System) จำนวน 2 ชุด โดยออกแบบให้สามารถรับน้ำเสียและสิ่งปฏิกูลได้รวม 180 ลบ.ม./วัน และดำเนินการตรวจสอบประสิทธิภาพของระบบบำบัดน้ำเสียอย่างต่อเนื่อง รวมถึงโครงการได้ติดตามตรวจสอบคุณภาพน้ำทิ้งจากระบบบำบัดน้ำเสียเป็นประจำทุกเดือน โดยผลการติดตามตรวจสอบระหว่างเดือนมกราคม - มิถุนายน พ.ศ. 2565 พบว่า มีค่าอยู่ในเกณฑ์มาตรฐานตามประกาศกระทรวงทรัพยากรธรรมชาติและสิ่งแวดล้อม (พ.ศ.	-	รูปที่ 2-6 ถึง รูปที่ 2-8 ภาคผนวก ค-5 ภาคผนวก ค 19 ภาคผนวก ค-20

3.2 การบำบัดน้ำเสีย (1) จัดให้มีระบบบำบัดน้ำเสียและสิ่งปฏิกูลของโครงการเป็นระบบบำบัดน้ำเสียแบบตะกอนเร่ง (Conventional Activated Sludge System) จำนวน 2 ชุด โดยออกแบบให้สามารถรับน้ำเสียและสิ่งปฏิกูลได้รวม 180 ลบ.ม./วัน สามารถบำบัดน้ำเสียให้ได้คุณภาพตามมาตรฐานน้ำทิ้งจากอาคารประเภท ข. ซึ่งกำหนดให้มีค่า BOD ไม่เกิน 30 มก./ล.	- โครงการจัดให้มีระบบบำบัดน้ำเสียและสิ่งปฏิกูลของโครงการเป็นระบบบำบัดน้ำเสียแบบตะกอนเร่ง (Conventional Activated Sludge System) จำนวน 2 ชุด โดยออกแบบให้สามารถรับน้ำเสียและสิ่งปฏิกูลได้รวม 180 ลบ.ม./วัน และดำเนินการตรวจสอบประสิทธิภาพของระบบบำบัดน้ำเสียอย่างต่อเนื่อง รวมถึงโครงการได้ติดตามตรวจสอบคุณภาพน้ำทิ้งจากระบบบำบัดน้ำเสียเป็นประจำทุกเดือน โดยผลการ	-	รูปที่ 2-6 ถึง รูปที่ 2-6 ถึง รูปที่ 2-8 ภาคผนวก ค-5 ภาคผนวก ค-19 ภาคผนวก ค-20

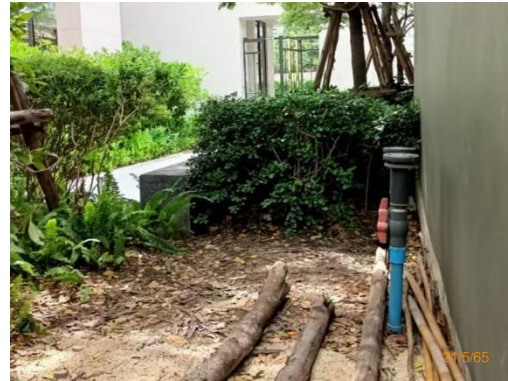
รูปที่ 2-9 บ่อดินสำหรับบำบัดละอองน้ำเสีย
และกำจัดมีเทน

(2) โครงการได้ออกแบบให้มีการบำบัดก๊าซมีเทน โดยการต่อท่อระบายอากาศเพื่อรวบรวมก๊าซมีเทนจากระบบบำบัดน้ำเสียไปยังบ่อดินบำบัดก๊าซมีเทน ซึ่งบำบัดด้วยวิธี Biological Oxidation โดยแบคทีเรียกลุ่มเมทาโนโทรฟ (Methanotroph Bacteria) ซึ่งเป็นแบคทีเรียประเภทใช้อากาศในการออกซิไดซ์ก๊าซมีเทน เพื่อใช้เป็นสารอาหารและผลิตก๊าซคาร์บอนไดออกไซด์ขึ้นมาแทน ดังนั้น ภายในบ่อดินโครงการจึงใช้ดินร่วนกับปุ๋ยอินทรีย์โดยโครงการได้จัดเตรียมบ่อดินขนาด 2.25 ตร.ม. จำนวน 1 บ่อ/อาคาร ซึ่งสามารถกำจัดก๊าซมีเทนได้เพียงพอต่อปริมาณก๊าซมีเทนที่เกิดขึ้น โดยที่กลิ่นหลุมจะใช้ดินทรายรองไว้เพื่อป้องกันน้ำท่วมทั้งนี้ภายในบ่อกำจัดมีเทนเดินท่อ PVC และปล่อยให้ก๊าซมีเทนระเหยผ่านดิน โดยจะปิดปากท่อก๊าซด้วยผ้าไนลอน เพื่อป้องกันไม่ให้ภายในท่อเกิดการอุดตัน จากนั้นจะกลับ ท่อด้วยดินร่วนและปุ๋ยที่เตรียมไว้และปลูกต้นไม้บริเวณดังกล่าว เพื่อให้มีความชื้นตลอดเวลา	- โครงการจัดให้มีบำบัดก๊าซมีเทน โดยการต่อท่อระบายอากาศเพื่อรวบรวมก๊าซมีเทนจากระบบบำบัดน้ำเสียไปยังบ่อดินเพื่อบำบัดก๊าซมีเทนรวมกับการบำบัดละอองน้ำเสีย	-	รูปที่ 2-9

(3) โครงการได้จัดให้มีการบำบัดละอองน้ำเสียด้วยวิธีการกรอง ด้วยดิน โดยให้มีระยะเวลาในการสัมผัสดินอย่างน้อย 10 วินาที และปล่อยละอองน้ำเสียออกที่ความลึกจากผิวดิน 0.4 ม. ซึ่งปริมาณละอองน้ำเสียที่เกิดขึ้นจากระบบบำบัดน้ำเสีย อาคาร 1 และอาคาร 2 เท่ากับ 0.02 และ 0.03 ลบ.ม./วินาที ตามลำดับ ต้องการพื้นที่ที่ต้องการใช้บำบัดละอองน้ำเสีย 0.50 และ 0.75 ตร.ม. ตามลำดับ โดยโครงการจัดเตรียมพื้นที่ไว้สำหรับบำบัดละอองน้ำเสียที่เกิดขึ้นจากระบบบำบัดน้ำเสีย ขนาด 1 ตร.ม./อาคาร ซึ่งเพียงพอต่อการบำบัดละอองน้ำเสียที่เกิดขึ้น	- โครงการจัดให้มีบำบัดก๊าซมีเทน โดยการต่อท่อระบายอากาศเพื่อรวบรวมก๊าซมีเทนจากระบบบำบัดน้ำเสียไปยังบ่อดินเพื่อบำบัดก๊าซมีเทนร่วมกับการบำบัดละอองน้ำเสีย	-	รูปที่ 2-9

(2) โครงการได้ออกแบบให้มีการบำบัดก๊าซมีเทน โดยการต่อท่อระบายอากาศเพื่อรวบรวมก๊าซมีเทนจากระบบบำบัดน้ำเสียไปยังบ่อดินบำบัดก๊าซมีเทน ซึ่งบำบัดด้วยวิธี Biological Oxidation โดยแบคทีเรียกลุ่มเมทาโนโทรฟ (Methanotroph Bacteria) ซึ่งเป็นแบคทีเรียประเภทใช้อากาศในการออกซิไดซ์ก๊าซมีเทน เพื่อใช้เป็นสารอาหารและผลิตก๊าซคาร์บอนไดออกไซด์ขึ้นมาแทน ดังนั้น ภายในบ่อดินโครงการจึงใช้ดินร่วมกับปุ๋ยอินทรีย์โดยโครงการได้จัดเตรียมบ่อดินขนาด 2.25 ตร.ม. จำนวน 1 บ่อ/อาคาร ซึ่งสามารถกำจัดก๊าซมีเทนได้เพียงพอต่อปริมาณก๊าซมีเทนที่เกิดขึ้น โดยที่ก้นหลุมจะใช้ดินทรายรองไว้เพื่อป้องกันน้ำท่วม ทั้งนี้ ภายในบ่อกำจัดมีเทนเดินท่อ PVC และปล่อยให้ก๊าซมีเทนระเหยผ่านดิน โดยจะปิดปากท่อก๊าซด้วยผ้าไนลอน เพื่อป้องกันไม่ให้	- โครงการจัดให้มีบำบัดก๊าซมีเทน โดยการต่อท่อระบายอากาศเพื่อรวบรวมก๊าซมีเทนจากระบบบำบัดน้ำเสียไปยังบ่อดินเพื่อบำบัดก๊าซมีเทนร่วมกับการบำบัดละอองน้ำเสีย	-	รูปที่ 2-9

(3) โครงการได้จัดให้มีการบำบัดละอองน้ำเสียด้วยวิธีการกรองด้วยดิน โดยให้มีระยะเวลาในการสัมผัสดินอย่างน้อย 10 วินาที และปล่อยละอองน้ำเสียออกที่ความลึกจากผิวดิน 0.4 ม. ซึ่งปริมาณละอองน้ำเสียที่เกิดขึ้นจากระบบบำบัดน้ำเสีย อาคาร 1 และอาคาร 2 เท่ากับ 0.02 และ 0.03 ลบ.ม./วินาที ตามลำดับ ต้องการพื้นที่ที่ต้องการใช้บำบัดละอองน้ำเสีย 0.50 และ 0.75 ตร.ม. ตามลำดับ โดยโครงการจัดเตรียมพื้นที่ไว้สำหรับบำบัดละอองน้ำเสียที่เกิดขึ้นจากระบบบำบัดน้ำเสียขนาด 1 ตร.ม./อาคาร ซึ่งเพียงพอต่อการบำบัดละอองน้ำเสียที่เกิดขึ้น	- โครงการจัดให้มีบำบัดก๊าซมีเทน โดยการต่อท่อระบายอากาศเพื่อรวบรวมก๊าซมีเทนจากระบบบำบัดน้ำเสียไปยังบ่อดินเพื่อบำบัดก๊าซมีเทนรวมกับการบำบัดละอองน้ำเสีย	-	รูปที่ 2-9

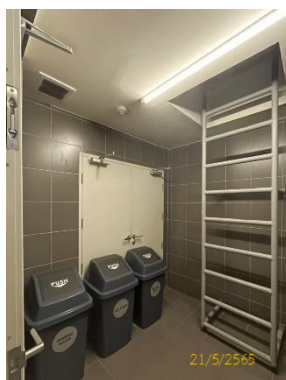
รูปที่ 2-12 ห้องพักมูลฝอยประจำชั้น

3.4 การจัดการมูลฝอย (1) จัดถังรองรับมูลฝอยขนาด 100 ลิตร จำนวน 4 ถัง (ขยะแห้ง ขยะเปียก ขยะรีไซเคิล และขยะอันตราย) แบบมีฝาปิดมิดชิดพร้อมสวมถุงดำรองรับไว้ในทุกชั้นที่มีห้องพัก และจัดให้มีพนักงานทำความสะอาดจัดเก็บมูลฝอยจากถังรองรับมูลฝอย คัดแยกมูลฝอย นำไปรวมไว้ที่ห้องพักมูลฝอยรวม เพื่อให้รถขนมูลฝอยของสำนักงานเขตวัฒนา มาจัดเก็บต่อไป	- โครงการมีถังรองรับมูลฝอยแบบมีฝาปิดมิดชิดไว้ในห้องพักขยะทุกชั้น และจัดให้มีพนักงานทำความสะอาดจัดเก็บมูลฝอยจากถังรองรับมูลฝอย คัดแยก มูลฝอย นำไปรวมไว้ที่ห้องพักมูลฝอยรวม เพื่อให้รถขนมูลฝอยของสำนักงานเขตวัฒนา มาจัดเก็บต่อไป	-	รูปที่ 2-12

(2) จัดให้มีถังมูลฝอยอันตราย ขนาด 100 ล. จำนวน 1 ถังตั้งไว้ในห้องพัก มูลฝอยประจำชั้น โดยให้พนักงานทำความสะอาด จัดเก็บมูลฝอย อันตรายจากถังมูลฝอยดังกล่าววันละ 1 ครั้ง จากนั้นนำมูลฝอยอันตราย ไปไว้ยังถังมูลฝอยอันตรายขนาด 240 ล. จำนวน 4 ถัง ที่ตั้งอยู่ภายใน ห้องพักมูลฝอยรวม (บริเวณส่วนพักอันตราย)	- โครงการมีถังรองรับมูลฝอยแบบมีฝาปิดมิดชิดไว้ใน ห้องพักขยะทุกชั้น และจัดให้มีพนักงานทำความสะอาด จัดเก็บมูลฝอยจากถังรองรับมูลฝอย คัดแยกมูลฝอย นำไปรวมไว้ที่ห้องพักมูลฝอยรวม เพื่อให้รถขนมูลฝอย ของสำนักงานเขตพัฒนามาจัดเก็บต่อไป	-	รูปที่ 2-12

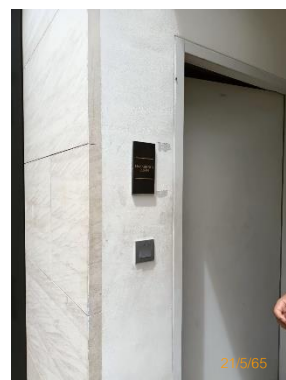
รูปที่ 2-13 ห้องพักรวมมูลฝอย

(6) ห้องพักขยะรวมของโครงการ ตั้งอยู่บริเวณชั้นล่างของแต่ละอาคาร กำหนดให้ทางเข้า-ออกของรถเก็บขนขยะบริเวณซอยสุขุมวิท 61 ห้องพักขยะรวมของแต่ละอาคารมีลักษณะเป็นห้องคอนกรีตเสริมเหล็ก และมีประตูเหล็กชนิดบานพับสำหรับปิด-เปิด แบ่งออกเป็น 4 ห้องตาม ประเภทของขยะ ได้แก่ ห้องพักขยะแห้ง ห้องพักขยะเปียก ห้องพักขยะ	- โครงการมีห้องพักขยะรวมของโครงการ ตั้งอยู่บริเวณชั้น ล่างของแต่ละอาคาร กำหนดให้ทางเข้า-ออกของรถเก็บ ขนขยะบริเวณซอยสุขุมวิท 61 ห้องพักขยะรวมของแต่ละ อาคารมีลักษณะเป็นห้องคอนกรีตเสริมเหล็กและมี ประตูเหล็กชนิดบานพับสำหรับปิด-เปิด แบ่งออกเป็น 4	-	รูปที่ 2-13 และ รูปที่ 2-14

(10) ห้องพักมูลฝอยจะต้องมีประตูปิดมิดชิด เพื่อป้องกันกลิ่นรบกวนผู้อยู่อาศัยและชุมชนบริเวณใกล้เคียง โดยเปิดเฉพาะช่วงที่มีการเก็บขนมูลฝอยเท่านั้น	- ห้องพักมูลฝอยของโครงการมีลักษณะเป็นห้องคอนกรีตเสริมเหล็กและมีประตูเหล็กชนิดบานทึบสำหรับปิด-เปิด	-	รูปที่ 2-13

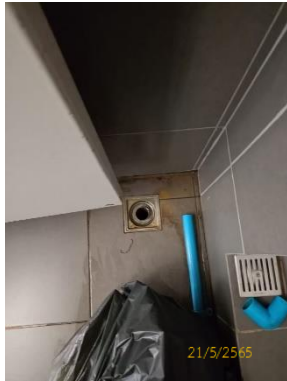
รูปที่ 2-14 ท่อระบายน้ำจากห้องพักขยะ

(8) โครงการออกแบบให้มีการนำอากาศจากห้องพักขยะไปรวมกับก๊าซมีเทนซึ่งเกิดจากระบบบำบัดน้ำเสีย โดยออกแบบให้มีการดูดอากาศที่อัตรา 1.42 ลบ.ม./นาที่ จากห้องพักขยะมาเชื่อมกับระบบ Biofilter เพื่อนำก๊าซมีเทนที่ได้ไปบำบัด ซึ่งจะเป็นการช่วยเพิ่มประสิทธิภาพให้กับระบบ Biofilter และลดปัญหาเรื่องกลิ่นในห้องพักขยะ โดยโครงการได้จัดเตรียมบ่อดินในการบำบัดขนาด 2.25 ตร.ม. จำนวน 1 บ่อ/อาคาร	- โครงการจัดให้มีการนำอากาศจากห้องพักขยะไปรวมกับการบำบัดก๊าซมีเทนและการบำบัดละอองน้ำเสียของระบบบำบัดน้ำเสีย โดยการต่อท่อระบายอากาศเพื่อรวบรวมไปยังบ่อดิน	-	รูปที่ 2-14 และรูปที่ 2-16

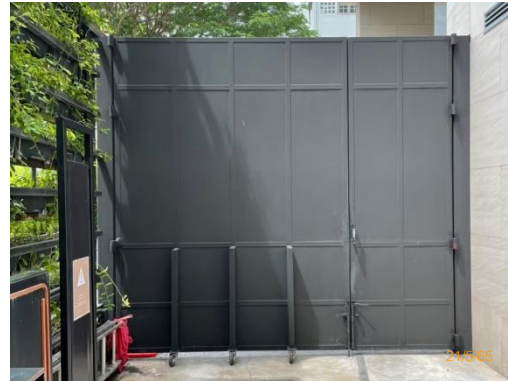
รูปที่ 2-15 ทางเข้า-ออกรถเก็บขนมูลฝอย

(7) กำหนดจุดจอดรถขยะชั่วคราวบริเวณที่ว่างภายในโครงการใกล้กับห้องพักขยะ เมื่อรถเก็บขยะของสำนักงานเขตวัฒนาเข้ามาในพื้นที่โครงการ สามารถจอดรอเพื่อเก็บขนขยะโดยจุดบริเวณที่ใกล้กับห้องพักขยะได้ ซึ่งพนักงานเก็บขนขยะสามารถขนขยะมายังรถเก็บขนขยะได้เลยโดยไม่มีสิ่งกีดขวาง	- โครงการกำหนดจุดจอดรถขยะชั่วคราวบริเวณที่ว่างภายในโครงการใกล้กับห้องพักขยะ และมีประตูเปิด-ปิดให้เฉพาะรถเก็บขยะของสำนักงานเขตวัฒนาเข้ามาในพื้นที่โครงการ สามารถจอดรอเพื่อเก็บขนขยะโดยจุดบริเวณที่ใกล้กับห้องพักขยะได้ ซึ่งพนักงานเก็บขนขยะสามารถขนขยะมายังรถเก็บขนขยะได้เลยโดยไม่มีสิ่งกีดขวาง	-	รูปที่ 2-15

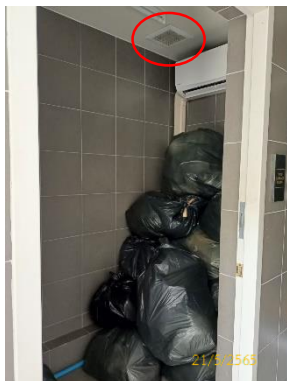
รูปที่ 2-16 บรรจุปริมาณมูลฝอยประมาณ 3 ใน 4 ของถัง
และต้องมัดปากถังให้แน่น และท่อระบายอากาศ

(4) การเก็บมูลฝอยในถุงต้องไม่ให้มีปริมาณหรือน้ำหนักมากเกินไป โดย บรรจุปริมาณมูลฝอยประมาณ 3 ใน 4 ของถุง	- โครงการกำหนดให้แม่บ้านทำการเก็บรวบรวมมูลฝอยใน ถุง โดยบรรจุปริมาณมูลฝอยประมาณ 3 ใน 4 ของถุง และต้องมัดปากถุงให้แน่น	-	รูปที่ 2-16

(5) ก่อนรวบรวมมูลฝอยจากจุดต่างๆ ไปยังห้องพักมูลฝอยของโครงการต้อง มัดปากถุงให้แน่น เพื่อป้องกันมูลฝอยกระจัดกระจายและสะดวกต่อการ ขนย้าย	- โครงการกำหนดให้แม่บ้านทำการเก็บรวบรวมมูลฝอยใน ถุง โดยบรรจุปริมาณมูลฝอยประมาณ 3 ใน 4 ของถุง และต้องมัดปากถุงให้แน่น	-	รูปที่ 2-16

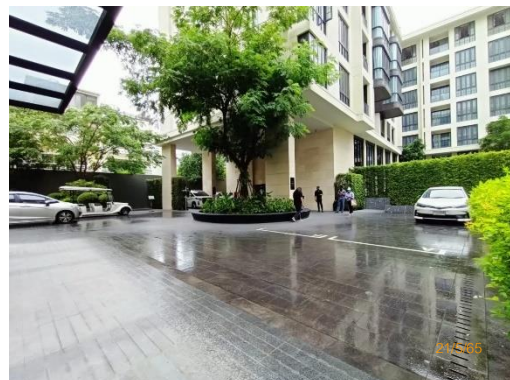
รูปที่ 52 พื้นที่ทางร่ว่งภายในโครงการ

1.2 คุณภาพอากาศ 1) ฝุ่นละออง (1) ควบคุมความเร็วของรถภายในโครงการ เช่น ป้ายจำกัดความเร็วไม่เกิน 30 กิโลเมตร/ชั่วโมง เพื่อไม่ให้เกิดความฟุ้งกระจายของฝุ่นบนผิวถนน	- เนื่องจากโครงการมีทางเดินรถ เฉพาะลานระหว่างอาคาร A และ B ผู้พักอาศัยในโครงการจะขับรถผ่านวงเวียนเพื่อนำรถเข้ามาเพื่อลงจอดในที่จอดรถยนต์เป็นระยะทางสั้นๆ จึงไม่มีการใช้ความเร็วเกินกว่า 30 กิโลเมตร/ชั่วโมง	-	รูปที่ 2-52

(3) ควบคุมความเร็วของรถภายในโครงการ เช่น ป้ายจำกัดความเร็วไม่เกิน 30 กิโลเมตร/ชั่วโมง เพื่อไม่ให้เกิดการฟุ้งกระจายของฝุ่นบนผิวถนน	- เนื่องจากโครงการมีทางเดินรถ เฉพาะลานระหว่างอาคาร A และ B ผู้พักอาศัยในโครงการจะขับรถผ่านวงเวียนเพื่อนำรถเข้ามาเพื่อลงจอดในที่จอดรถยนต์เป็นระยะทางสั้นๆ จึงไม่มีการใช้ความเร็วเกินกว่า 30 กิโลเมตร/ชั่วโมง	-	รูปที่ 2-52
