บทที่ 3

ผลการติดตามตรวจสอบคุณภาพสิ่งแวดล้อม

บริษัท ซี.อี.เอ็ม เทคโนโลยี (ไทยแลนด์) จำกัด ได้ทำการสรุปผลการติดตามตรวจสอบคุณภาพสิ่งแวดล้อมโครงการ Craft Ploenchit (ระยะดำเนินการ) ประจำปีเดือนกรกฎาคม - ธันวาคม 2565 ตามที่ได้เสนอในรายงานการวิเคราะห์ผลกระทบสิ่งแวดล้อม ตามมาตรการป้องกันและแก้ไขผลกระทบสิ่งแวดล้อม และมาตรการติดตามตรวจสอบผลกระทบสิ่งแวดล้อมที่คณะกรรมการผู้ชำนาญการพิจารณารายงานการวิเคราะห์ผลกระทบสิ่งแวดล้อมด้านโครงการโครงสร้างพื้นฐานและอื่น ๆ เป็นผู้พิจารณาให้ความเห็นชอบซึ่งครอบคลุมปัจจัยทางสิ่งแวดล้อม ที่สำคัญคือ

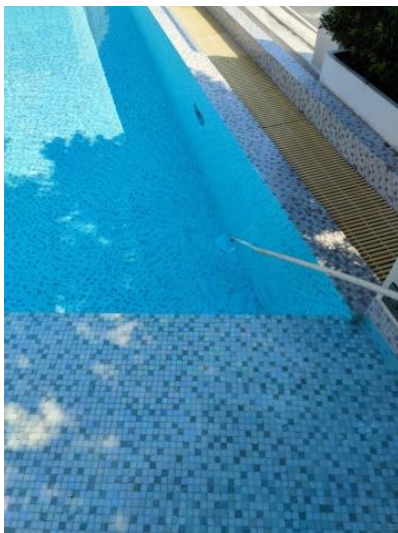
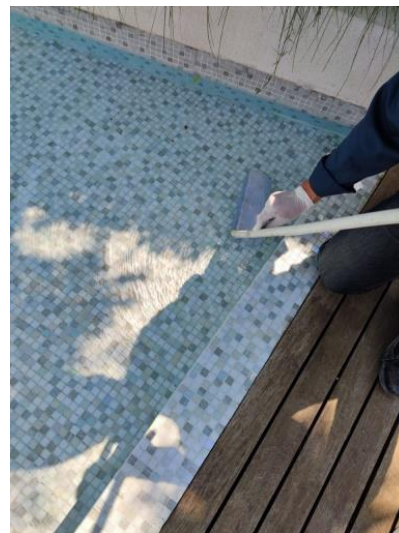
รูปที่ 3.2 จุดเก็บตัวอย่างคุณภาพน้ำสระว่ายน้ำ

จุดที่ 1 คุณภาพน้ำสระว่ายน้ำบริเวณส่วนลึก

จุดที่ 2 คุณภาพน้ำสระว่ายน้ำบริเวณส่วนต้น

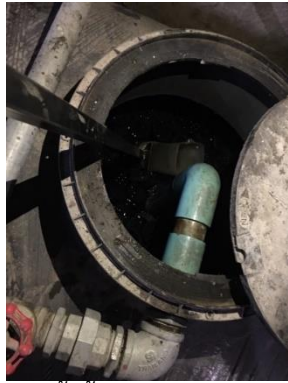
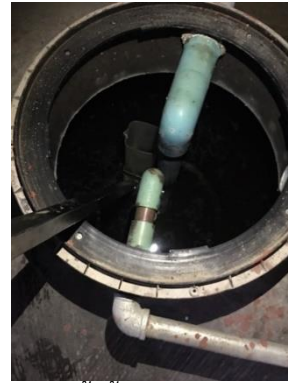
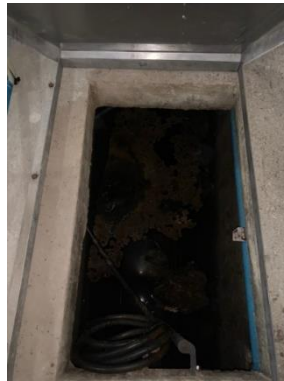
รูปที่ 3.12 จุดเก็บตัวอย่างคุณภาพน้ำทิ้ง

จุดที่ 1 คุณภาพน้ำทิ้งก่อนการบำบัด บ่อแยกตะกอน

จุดที่ 2 คุณภาพน้ำทิ้งหลังการบำบัด บ่อพักน้ำใส

จุดที่ 3 คุณภาพน้ำก่อนระบายออกสู่ภายนอกโครงการ บ่อตรวจคุณภาพน้ำบ่อที่ 2
