ผลการปฏิบัติตามมาตรการป้องกัน  
และแก้ไขผลกระทบสิ่งแวดล้อม

ตารางที่ 2.1-1 แบบรายงานผลการปฏิบัติตามมาตรการป้องกันและแก้ไขผลกระทบสิ่งแวดล้อม และมาตรการติดตามตรวจสอบผลกระทบสิ่งแวดล้อมของโครงการ บีทู วอล์กিং สตรีท (B2 Walking Street) (เปลี่ยนแปลงการใช้อาคาร)

รายงานผลการปฏิบัติตามมาตรการป้องกัน และแก้ไขผลกระทบสิ่งแวดล้อม และมาตรการติดตามตรวจสอบผลกระทบสิ่งแวดล้อม  
(ระยะดำเนินการ) ของโครงการ บิฑู วอคกิ้ง สตรีท (B2 Walking Street) (เปลี่ยนแปลงการใช้อาคาร)

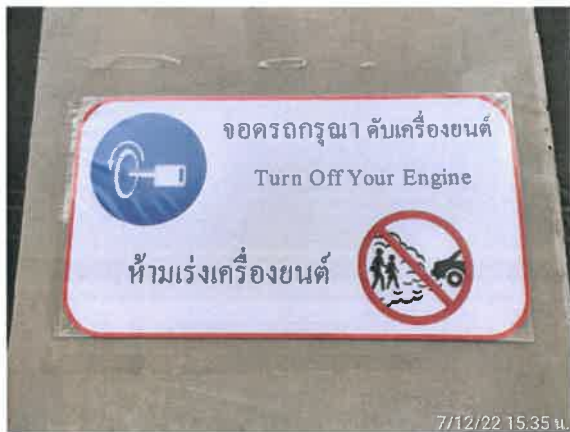
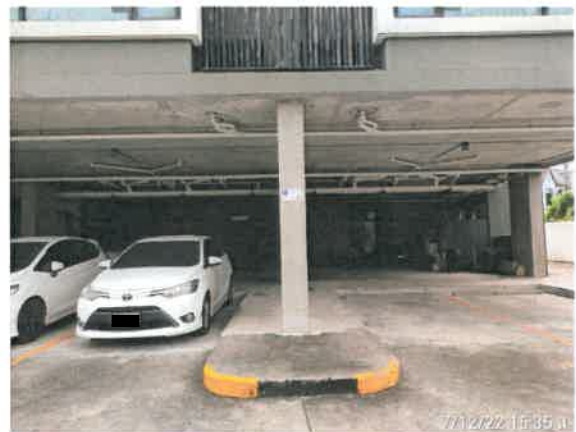
รูปที่ 2-3 แสดงป้ายข้อความ “จอดรถกรุณา ดับเครื่องยนต์ Turn Off Your Engine และห้ามเร่งเครื่องยนต์” ไว้บริเวณพื้นที่จอดรถ

1.4 เสียง	1. ติดตั้งป้ายเตือน “ดับเครื่องทุกครั้ง ขณะจอดรถ” ไว้ในพื้นที่จอดรถของอาคาร ให้สังเกตเห็นได้อย่างชัดเจน และทั่วถึง	✓	โครงการได้ติดตั้งป้ายเตือน “จอดรถกรุณาดับเครื่องยนต์” ไว้บริเวณพื้นที่จอดรถ	รูปที่ 2-3	-

2. ติดตั้งป้ายห้ามเร่งเครื่องยนต์ไว้บริเวณที่จอดรถและทางวิ่งภายในโครงการ ให้เห็นชัดเจน	✓	โครงการได้ติดตั้งป้าย “ห้ามเร่งเครื่องยนต์” ไว้บริเวณพื้นที่จอดรถ	รูปที่ 2-3	-

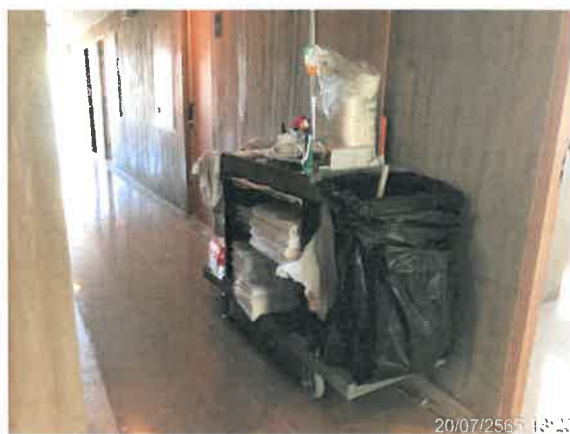
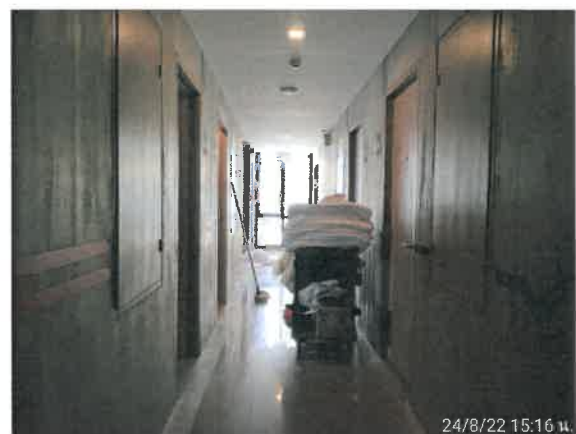
รูปที่ 2-4 แสดงแม่บ้านทำความสะอาดตามจุดต่างๆ ภายในโครงการ

2. ดูแลรักษาสภาพถนนและทางเดินรถในพื้นที่โครงการให้สะอาด เพื่อป้องกันการฟุ้งกระจายของฝุ่นอันเนื่องจากถนน	✓	โครงการจัดเจ้าหน้าที่ทำความสะอาดบริเวณถนนภายในพื้นที่โครงการ เพื่อป้องกันการฟุ้งกระจายของฝุ่นเนื่องจากรถยนต์ที่วิ่งเข้า-ออกโครงการ	รูปที่ 2-4	-

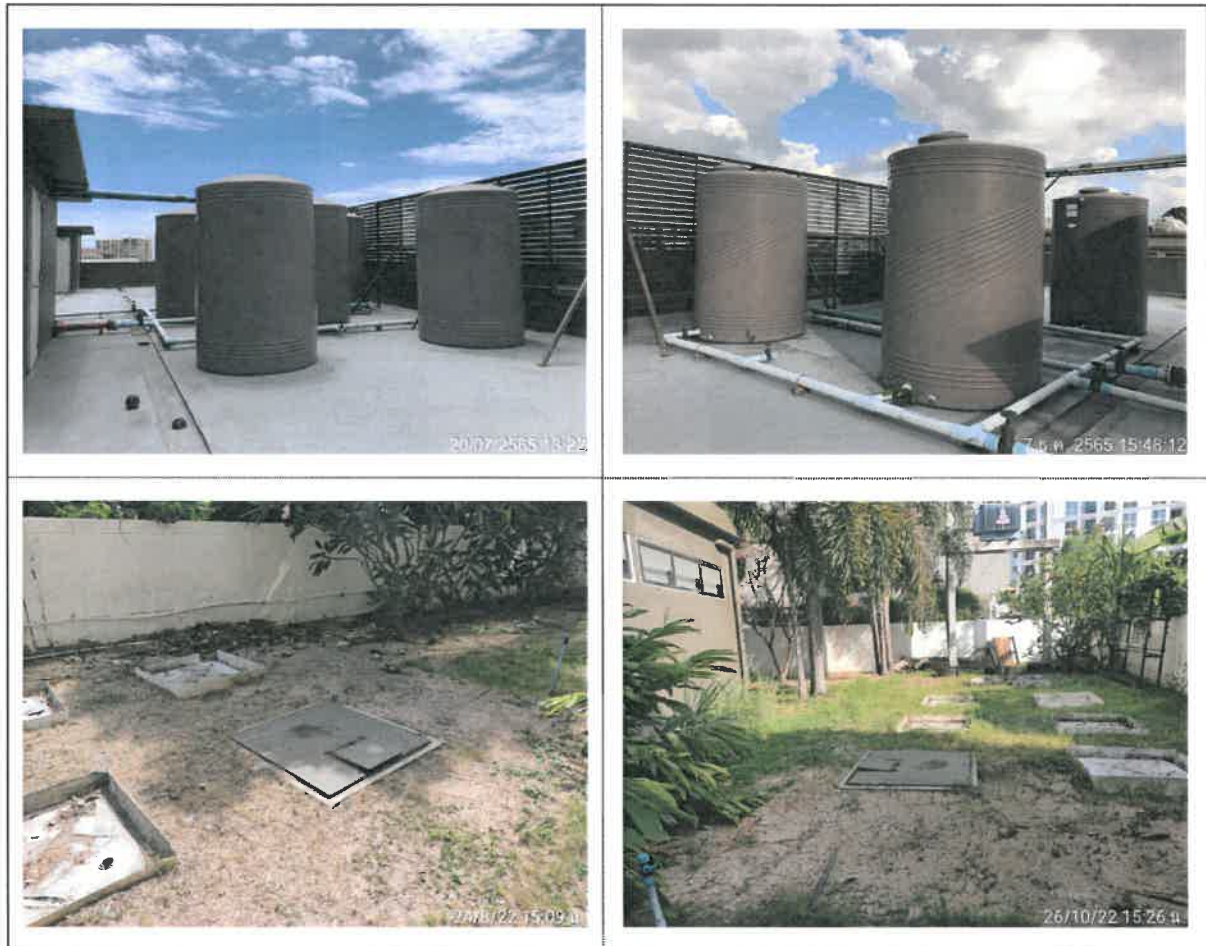
3.1 การใช้น้ำ	1. จัดให้มีการสำรองไว้ถึงเก็บน้ำใต้ดิน คสล. ใต้ดินจำนวน 2 ถึง มีขนาดความจุถึงละ 67.50 ลบ.ม. เป็นความจุรวมทั้งสิ้น 135.00 ลบ.ม. และถึงเก็บน้ำชั้นตาดฟ้า ขนาดถึงละ 5.00 ลบ.ม. จำนวน 5 ถึง รวมความจุ น้ำสำรองทั้งสิ้น 160.00 ลบ.ม. สามารถสำรองน้ำใช้ได้ 2.88 วัน	✓	โครงการจัดให้มีการสำรองถึงเก็บน้ำใต้ดิน คสล. ใต้ดินจำนวน 2 ถึง มีขนาดความจุถึงละ 67.50 ลบ.ม. เป็นความจุรวมทั้งสิ้น 135.00 ลบ.ม. และถึงเก็บน้ำชั้นตาดฟ้า ขนาดถึงละ 5.00 ลบ.ม. จำนวน 5 ถึง รวมความจุ น้ำสำรองทั้งสิ้น 160.00 ลบ.ม. สามารถสำรองน้ำใช้ได้ 2.88 วัน	รูปที่ 2-6	-

รูปที่ 2-6 แสดงถังเก็บน้ำชั้นดาดฟ้าและถังเก็บน้ำใต้ดินของโครงการ

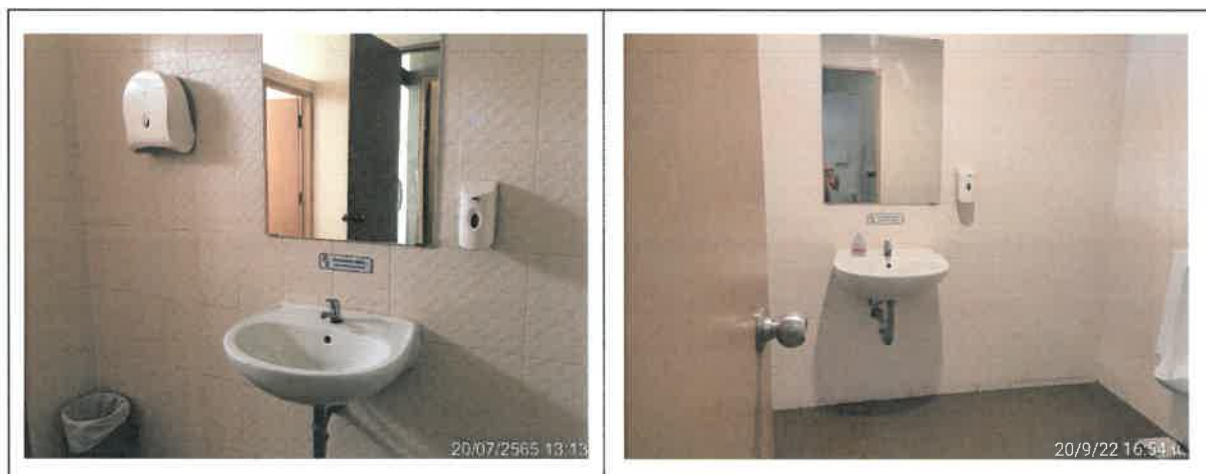
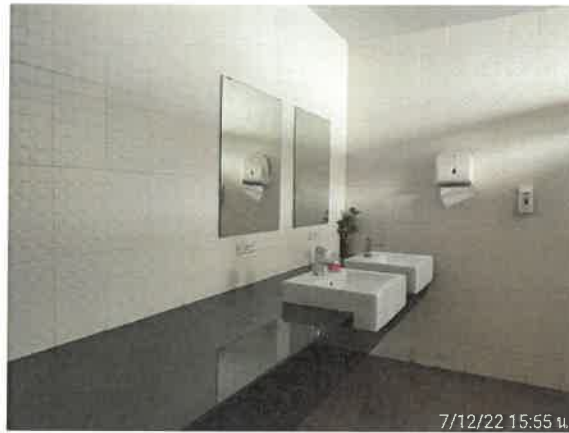
รูปที่ 2-7 แสดงป้าย “โปรดช่วยกันประหยัดน้ำ PLEASE TURN OFF THE WATER”

รูปที่ 2-7 แสดงป้าย “โปรดช่วยกันประหยัดน้ำ PLEASE TURN OFF THE WATER” (ต่อ)

2. ติดตั้งป้ายรณรงค์ประหยัดน้ำบริเวณห้องน้ำภายในห้องพักและห้องน้ำส่วนกลาง เช่น ติดตั้งป้ายที่มีข้อความว่า “ปิดน้ำทุกครั้งเมื่อไม่ใช้งาน”	✓	โครงการได้ติดตั้งป้าย “โปรดช่วยกันประหยัดน้ำ PLEASE TURN OFF THE WATER” ไว้บริเวณ ห้องน้ำภายในห้องพัก และห้องน้ำส่วนกลาง	รูปที่ 2-7	-

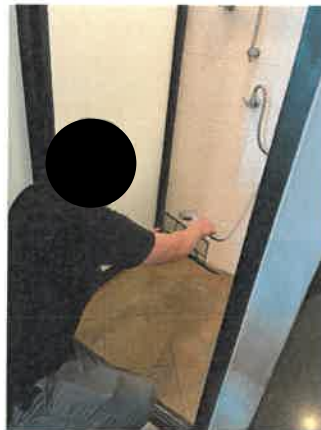
รูปที่ 2-8 แสดงเจ้าหน้าที่คอยตรวจสอบดูแลระบบจ่ายน้ำภายในโครงการ

3. จัดเจ้าหน้าที่คอยตรวจสอบดูแลรักษาระบบจ่ายน้ำระบบเส้นท่อประปา ก๊อกน้ำ และเครื่องสุขภัณฑ์ต่างๆ ของโครงการให้อยู่ในสภาพดีอยู่เสมอ หากพบว่าชำรุดเสียหาย ให้ซ่อมแซมทันที เพื่อป้องกันการสูญเสีย น้ำ โดยเปล่าประโยชน์และป้องกันการปนเปื้อนของน้ำประปา	✓	โครงการจัดเจ้าหน้าที่คอยตรวจสอบดูแลระบบจ่ายน้ำระบบเส้นท่อประปา ก๊อกน้ำ และเครื่องสุขภัณฑ์ต่างๆ ของโครงการให้อยู่ในสภาพที่ดีอยู่เสมอ หากพบว่าชำรุดเสียหาย โครงการจะจัดเจ้าหน้าที่เข้าซ่อมแซมทันที	รูปที่ 2-8	-

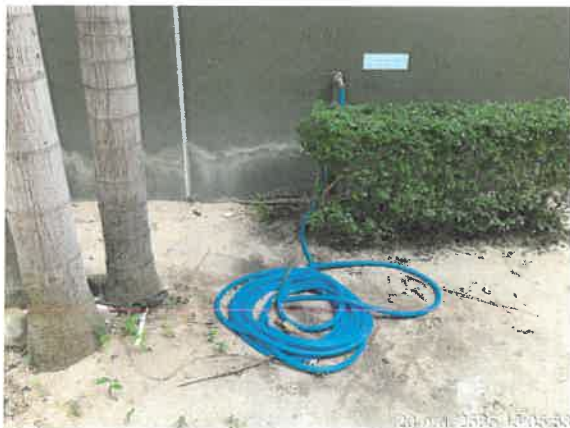
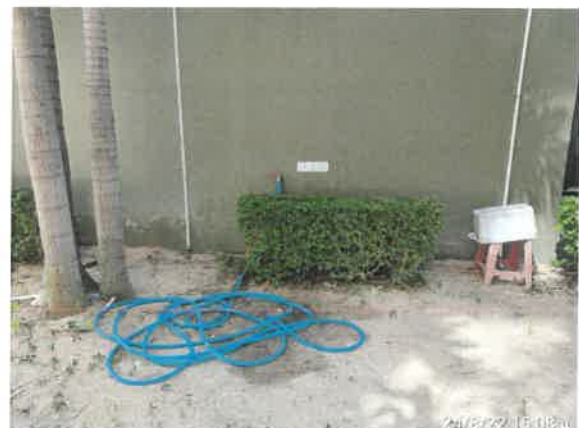
รูปที่ 2-9 แสดงการเก็บม้วนสายยาง หลังการรดน้ำต้นไม้ บริเวณพื้นที่สีเขียวภายในโครงการ

2. หลังจากรดน้ำต้นไม้เรียบร้อยแล้ว จะต้องเก็บม้วนสายยางให้เรียบร้อย	✓	หลังจากรดน้ำต้นไม้แล้ว มีการม้วนเก็บสายยางเรียบร้อย	รูปที่ 2-9	-
	3. พื้นที่สีเขียวที่จัดทำเป็นบ่อดินต้องรดน้ำในช่วงหลังฝนตก	✓	โครงการจัดให้มีคนสวนดูแลไม้ยืนต้น สนามหญ้า และไม้พุ่ม โดยทำการปลูกเพิ่ม ซ่อมแซมส่วนที่ตายและตัดแต่งกิ่งไม้บริเวณพื้นที่สีเขียว และรดน้ำให้มีความสมบูรณ์อยู่เสมอ แต่ทั้งนี้ได้งดรดน้ำบริเวณบ่อดินช่วงหลังฝนตก	รูปที่ 2-1 และรูปที่ 2-2	-

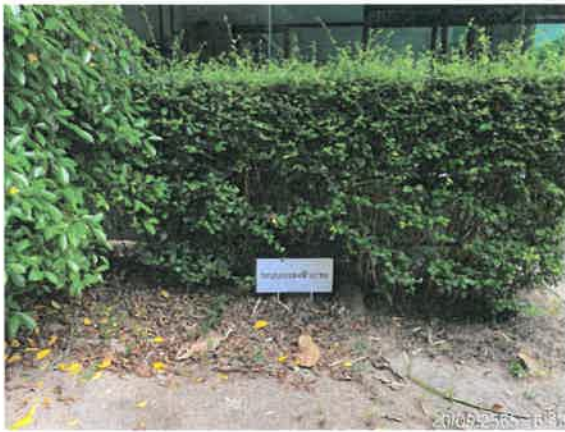
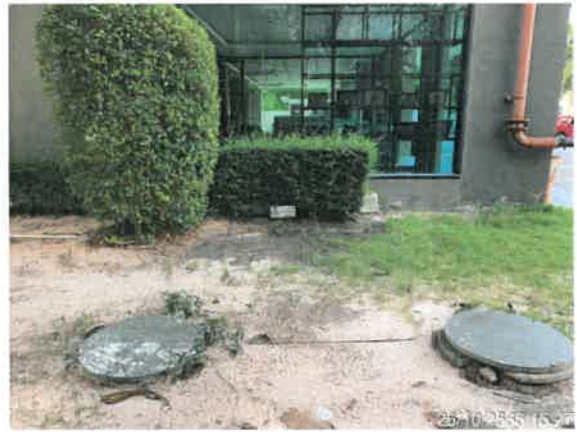
รูปที่ 2-10 แสดงป้าย “ระบบกรองชีวภาพ” บริเวณระบบบำบัดน้ำเสียของโครงการ

1. ติดตั้งป้ายแสดงข้อความว่า “ระบบกรองชีวภาพ” เพื่อป้องกันผู้ไม่เกี่ยวข้อง	✓	โครงการได้ติดตั้งป้ายแสดงข้อความว่า “ระบบกรองชีวภาพ” เพื่อป้องกันผู้ไม่เกี่ยวข้อง	รูปที่ 2-10	-

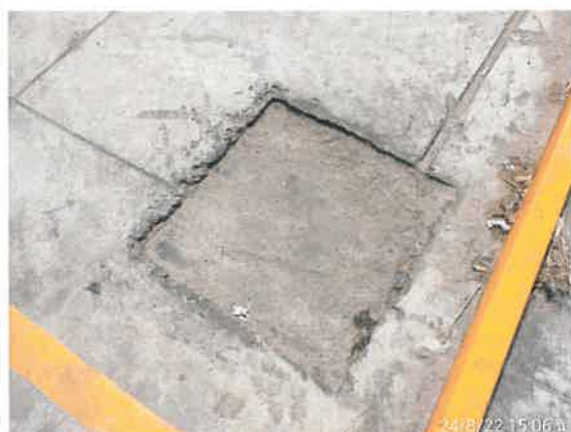
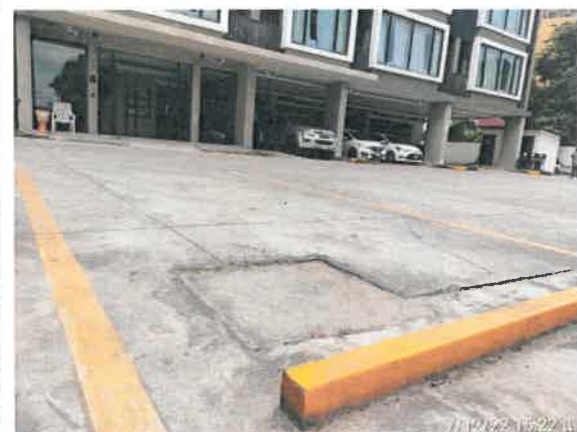
3.3 การระบายน้ำ	1. จัดให้มีบ่อท่อน้ำความจุ 24 ลบ.ม. จำนวน 1 บ่อที่ติดตั้งเครื่องสูบน้ำอัตราการระบายน้ำ 70.2 ลบ.ม./ชม. (0.0195 ลบ.ม./วินาที) แรงดัน 4 เมตร (จำนวน 2 เครื่อง สลับทำงาน) เพื่อควบคุมอัตราการระบายน้ำออกสู่ท่อระบายน้ำด้านหน้าโครงการไม่ให้เกินอัตราการระบายน้ำก่อนพัฒนาโครงการ	✓	โครงการจัดให้มีบ่อท่อน้ำความจุ 24 ลบ.ม. จำนวน 1 บ่อ	รูปที่ 2-12	-

รูปที่ 2-12 แสดงบ่อหน่วงน้ำ บริเวณพื้นที่จอดรถหน้าโครงการ

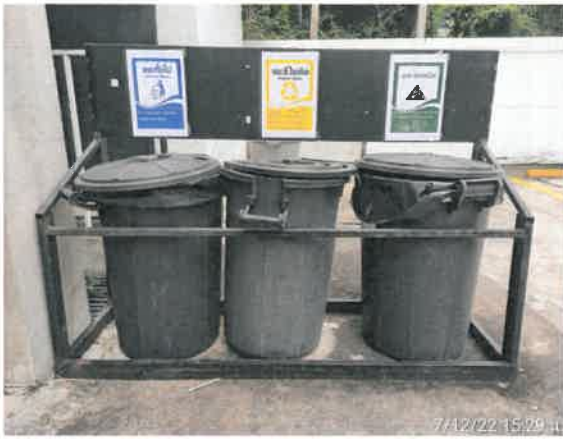
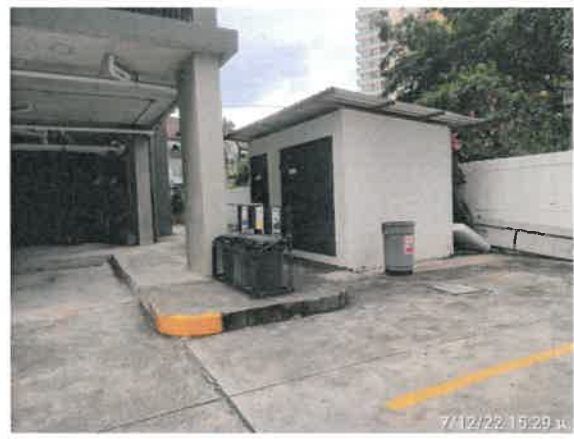
รูปที่ 2-14 แสดงถังรองรับมูลฝอยขนาด 30 ลิตร บริเวณพื้นที่จอดรถภายในโครงการ (ต่อ)

ข้อ	มาตรการป้องกันและแก้ไขผลกระทบสิ่งแวดล้อม	ผลการปฏิบัติตามมาตรการ	รายละเอียดการปฏิบัติตามมาตรการ	เอกสารอ้างอิง	ข้อเสนอแนะ /แนวทางแก้ไข
	2. พื้นที่ส่วนกลางอื่นๆ เช่น โถงต้อนรับ พื้นที่สีเขียว พื้นที่จอดรถ เป็นต้น โครงการจะวางถังรองรับมูลฝอยขนาด 30 ลิตร จุดละ 4 ถัง โดยมีการติดตั้งป้ายข้างถังแต่ละถังว่า “ถังรองรับมูลฝอยทั่วไป” “ถังรองรับมูลฝอยย่อยสลาย” “ถังรองรับมูลฝอยอันตราย” และ “ถังรองรับมูลฝอยนำกลับมาใช้ใหม่”	✓	โครงการได้จัดถังรองรับมูลฝอยขนาด 30 ลิตร ไว้บริเวณพื้นที่จอดรถภายในโครงการ โดยมีการติดตั้งป้ายข้างถังแต่ละถัง	รูปที่ 2-14	-

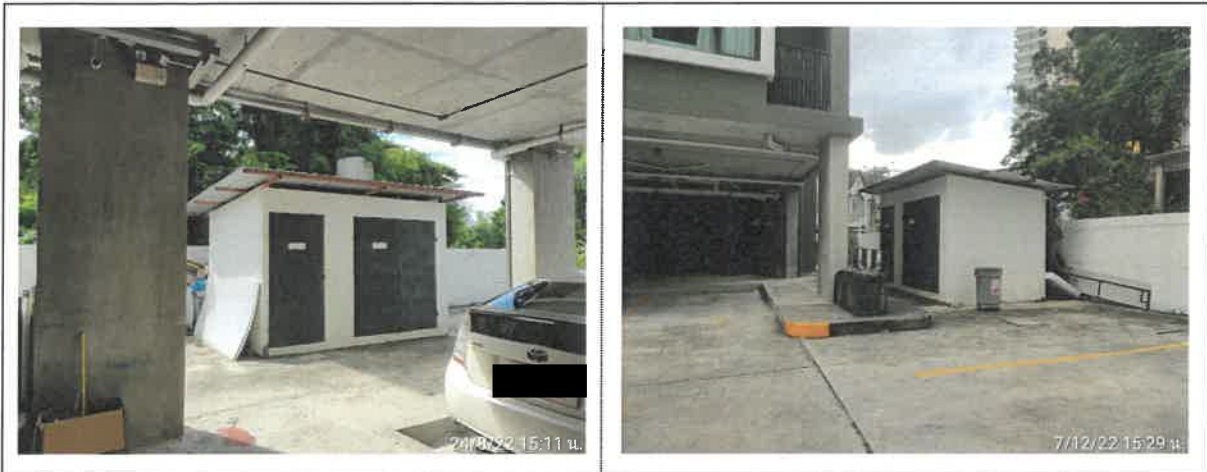
5. จัดให้มีห้องพักมูลฝอยรวม สร้างด้วยคอนกรีตเสริมเหล็กขนาด 1.40 x 4.30 เมตร ภายในกันแบ่งพื้นที่ดังนี้ - ห้องพักมูลฝอยย่อยสลาย-มูลฝอยทั่วไป-มูลฝอยนำกลับมาใช้ใหม่ ขนาดพื้นที่ 3.90 ตร.ม. ภายในจัดแบ่งเป็น • พื้นที่รองรับมูลฝอยย่อยสลาย ขนาดพื้นที่ 1.95 ตร.ม. • พื้นที่รองรับมูลฝอยนำกลับมาใช้ใหม่ (เป็นพื้นที่	✓	ภายในโครงการมีห้องพักมูลฝอย จำนวน 1 แห่ง โดยภายในกันแบ่งพื้นที่ออกเป็น พื้นที่รองรับมูลฝอยย่อยสลายได้, พื้นที่รองรับมูลฝอยนำกลับมาใช้ใหม่ และพื้นที่รองรับมูลฝอยอันตราย โดยห้องพักมูลฝอยสามารถรองรับมูลฝอยได้มากกว่า 3 วัน และน้ำเสียที่เกิดจากการล้างทำความสะอาดจะถูกรวบรวมเข้าสู่ระบบบำบัดน้ำเสียขั้นต้นสำหรับห้องพักมูลฝอย	รูปที่ 2-16	-

รูปที่ 2-16 แสดงห้องพักมูลฝอยภายในโครงการ

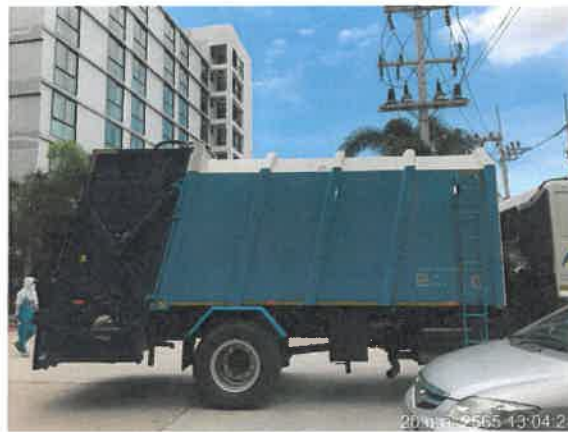
รูปที่ 2-17 แสดงรถเข้ามาเก็บขนมูลฝอยภายในโครงการ

7.	ประสานงานกับสำนักสิ่งแวดล้อมส่วนควบคุมมลพิษ ฝ่ายบริการรักษาความสะอาดและสิ่งปฏิกูล เมืองพัทยา ในการเก็บขนมูลฝอยเพื่อให้ทราบถึงตำแหน่งห้องพักมูลฝอย รวมไปถึงการเปิดประตูห้องพักมูลฝอย โดยให้แม่บ้านหรือเจ้าหน้าที่รักษาความปลอดภัยอำนวยความสะดวกในช่วงเก็บขนมูลฝอย	✓	โครงการมีการประสานงานไปยังเมืองพัทยา เพื่อให้เข้ามารับมูลฝอยที่เกิดขึ้นภายในโครงการ เพื่อนำไปกำจัดให้ถูกต้องตามหลักวิชาการ โดยจัดแม่บ้านคอยอำนวยความสะดวกในช่วงเก็บขนมูลฝอย	รูปที่ 2-17	-

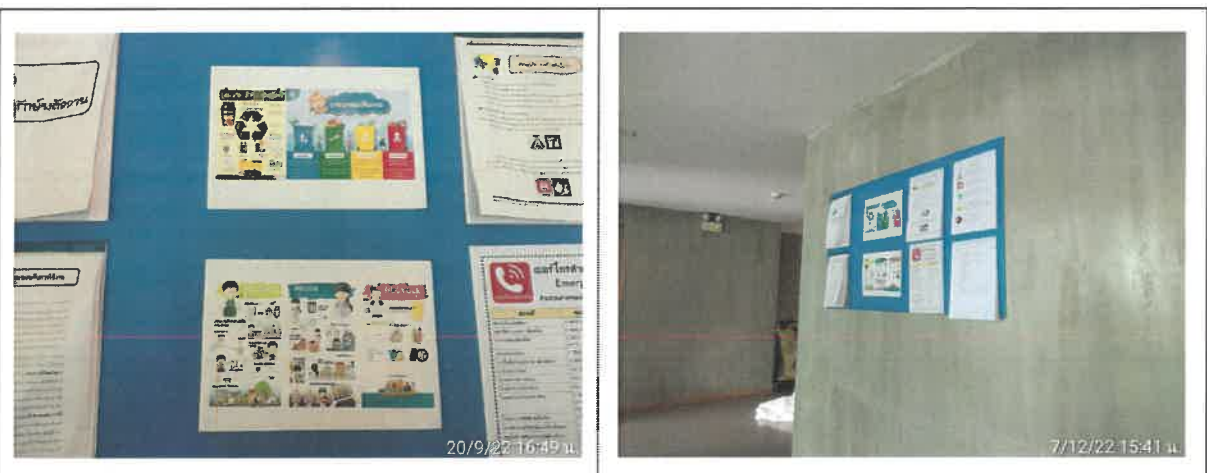
รูปที่ 2-18 แสดงป้ายคัดแยกมูลฝอยบริเวณบอร์ดประชาสัมพันธ์ภายในโครงการ

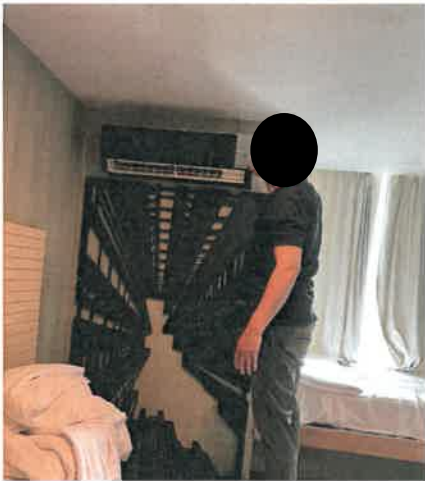
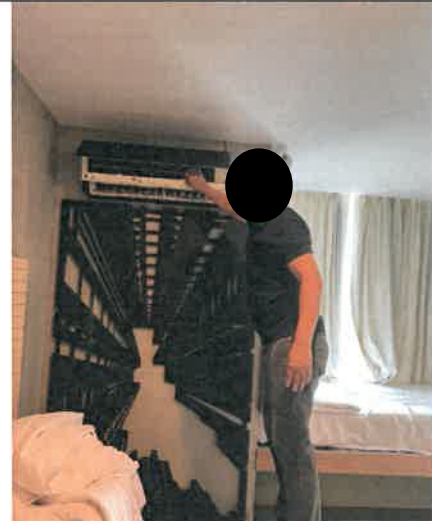
รูปที่ 2-19 แสดงเจ้าหน้าที่ตรวจสอบและทำความสะอาดเครื่องปรับอากาศภายในโครงการ

3.5 ไฟฟ้า	<p>มาตรการป้องกันและแก้ไขผลกระทบสิ่งแวดล้อมด้านการใช้ไฟฟ้าและการอนุรักษ์พลังงาน ในส่วนที่เจ้าของโครงการจะต้องดำเนินการ ดังนี้</p> <p>1. เครื่องปรับอากาศ</p> <p>บำรุงรักษาอุปกรณ์ระบบปรับอากาศเป็นประจำสม่ำเสมอเพื่อรักษาระดับการใช้ไฟฟ้าให้ต่ำโดยข้อแนะนำทั่วไป มีดังนี้</p>	✓	<p>โครงการดำเนินการติดตั้งเครื่องปรับอากาศให้มีขนาดที่เหมาะสมกับขนาดของห้องพัก และเป็นเครื่องปรับอากาศที่ประหยัดพลังงาน พร้อมทั้งจัดให้ดูแลความสะอาดเครื่องปรับอากาศเป็นประจำ โดยการนำแผ่นกรองออกมา</p>	รูปที่ 2-19	-

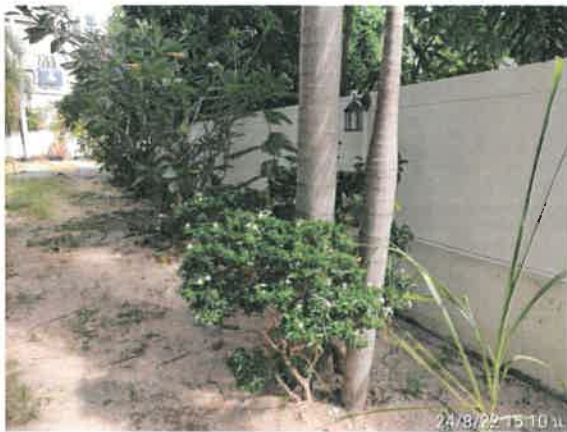
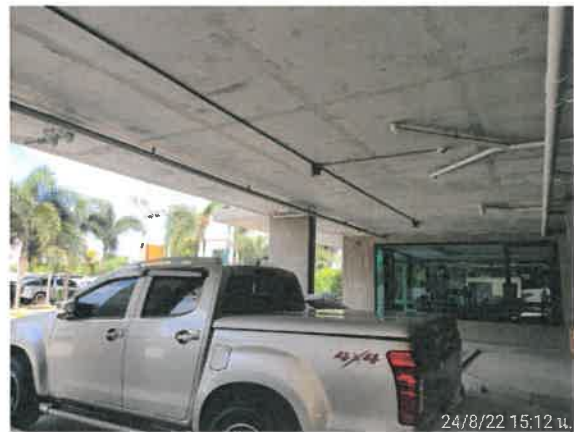
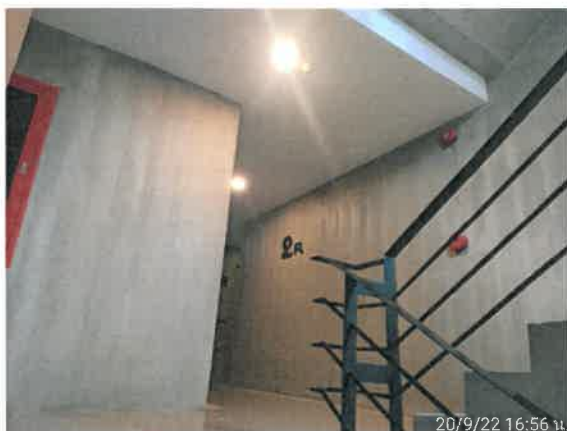
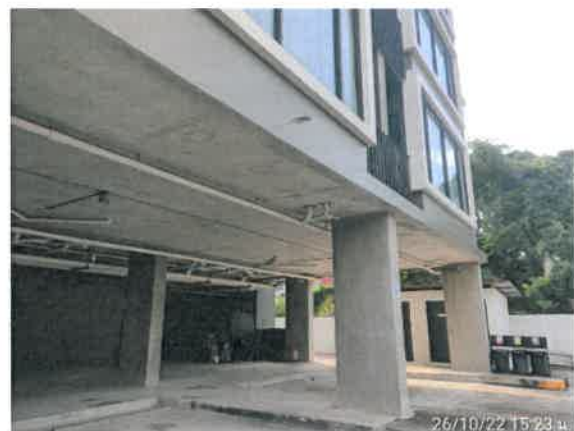
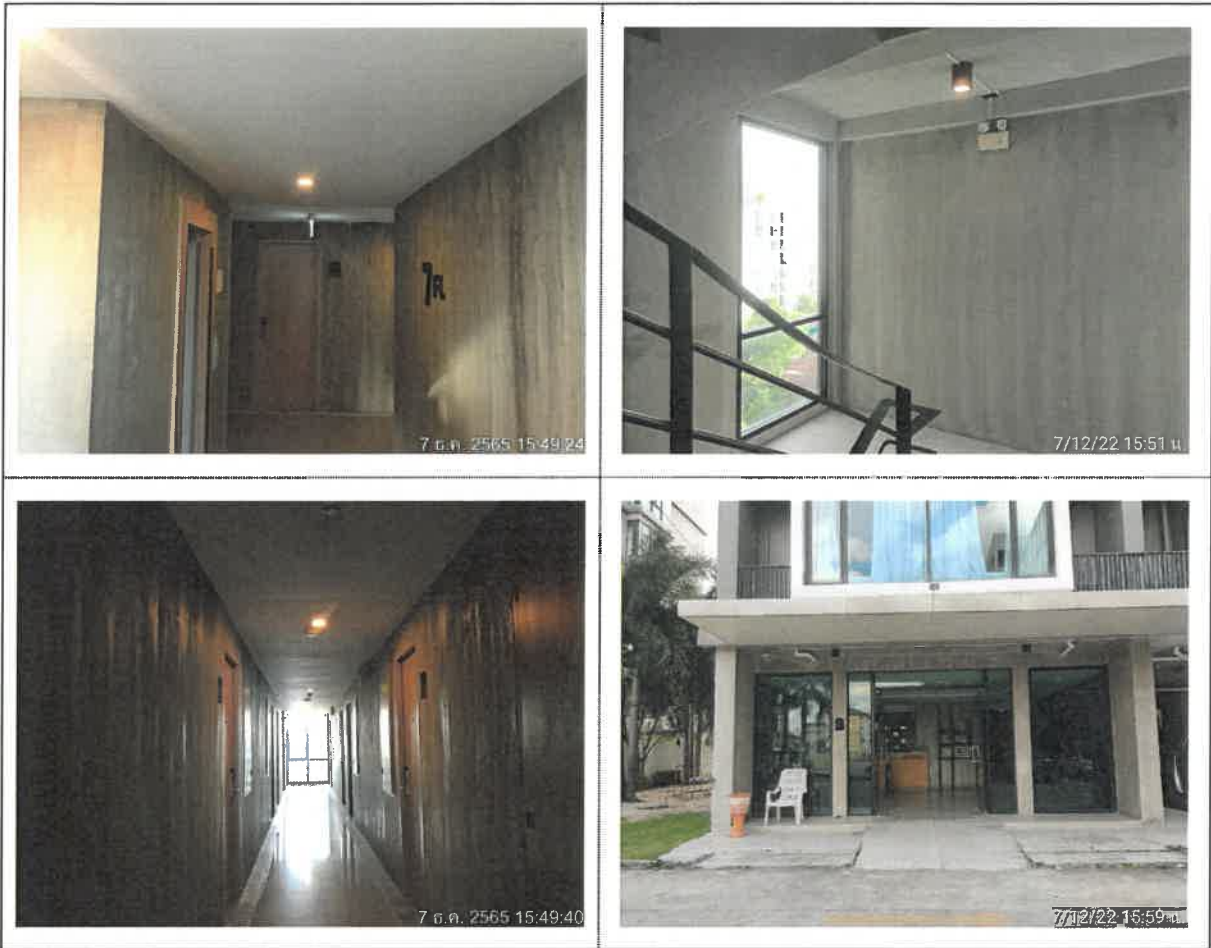
รูปที่ 2-20 แสดงไฟส่องสว่างภายในโครงการ

รูปที่ 2-20 แสดงไฟส่องสว่างภายในโครงการ (ต่อ)

6. จัดไฟฟ้าส่องสว่างบริเวณที่จอดรถให้สามารถมองเห็นได้ชัดเจนในเวลากลางคืน	✓	โครงการได้ติดตั้งไฟฟ้าส่องสว่างบริเวณที่จอดรถให้สามารถมองเห็นได้ชัดเจนในเวลากลางคืน	รูปที่ 2-20	-

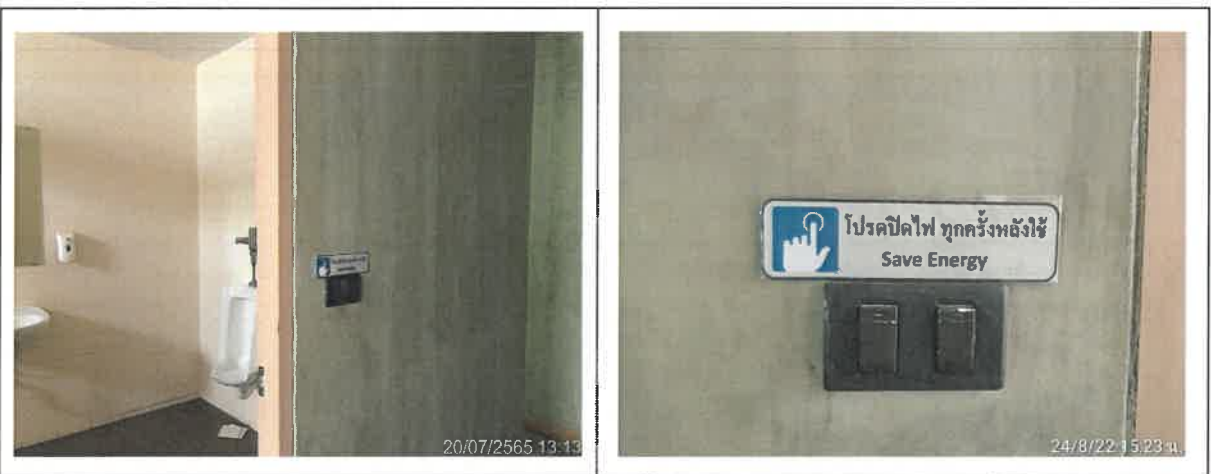
รูปที่ 2-21 แสดงป้ายข้อความ “โปรดปิดไฟ ทุกครั้งหลังใช้” บริเวณสวิตช์ไฟห้องน้ำส่วนกลาง และบริเวณทางเดินภายในอาคาร

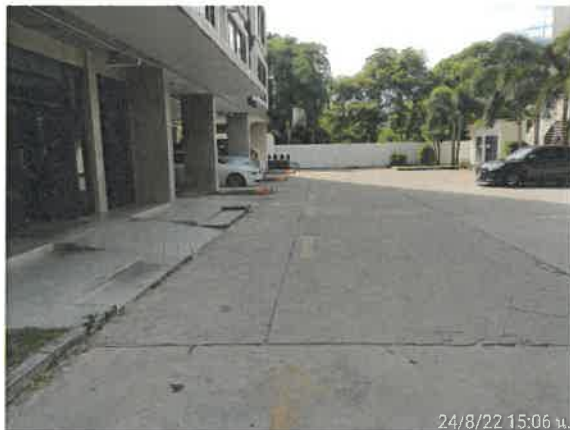
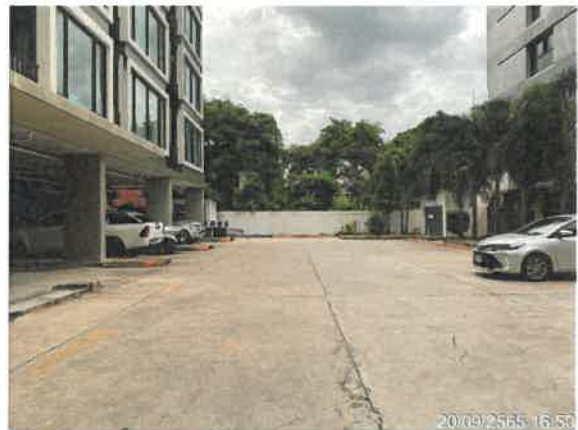
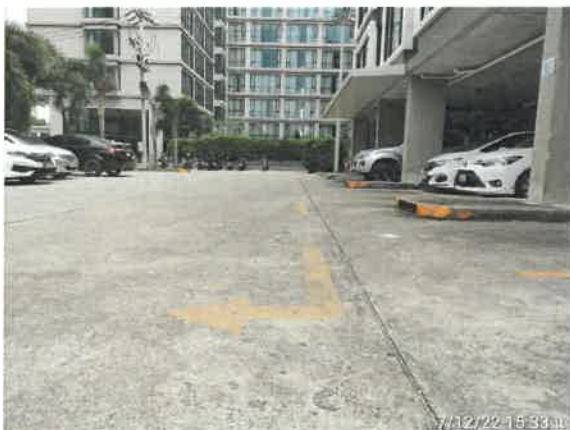
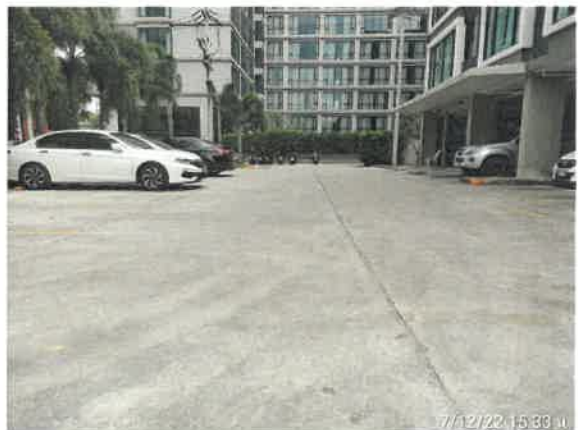
3.6 การคมนาคมขนส่ง	1. กำหนดให้มีลูกศรแสดงทิศทางการจราจรบนผิวถนนภายในโครงการให้ชัดเจน	☑	ภายในโครงการมีลูกศรแสดงทิศทางการจราจรบนผิวถนน แต่พบว่า บางจุดมีสีซีดจาง ทำให้มองเห็นได้ไม่ชัดเจน	รูปที่ 2-24	- ต้องจัดเจ้าหน้าที่เข้าดูแลลูกศรแสดงทิศทางการจราจรบนพื้นผิวถนนให้มีสภาพดีอยู่เสมอ และสามารถมองเห็นได้ชัดเจน

รูปที่ 2-24 แสดงลูกศรแสดงทิศทางการจราจรบนพื้นทางภายในโครงการ

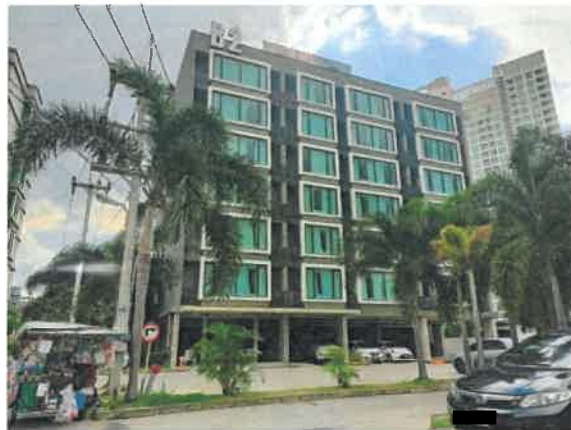
รูปที่ 2-30 แสดงตัวอาคารของโครงการ

4. ออกแบบแนวอาคารโครงการและระยะถอยร่น จาก แนวเขตที่ดินตั้งแต่ 0.50-13.38 เมตร ซึ่งสอดคล้อง กฎกระทรวง ฉบับที่ 55 (พ.ศ. 2543) ออกตามความใน พ.ร.บ. ควบคุมอาคาร พ.ศ. 2522	✓	โครงการออกแบบอาคารโครงการตามข้อกำหนด และ กฎหมายที่เกี่ยวข้อง	รูปที่ 2-30	-

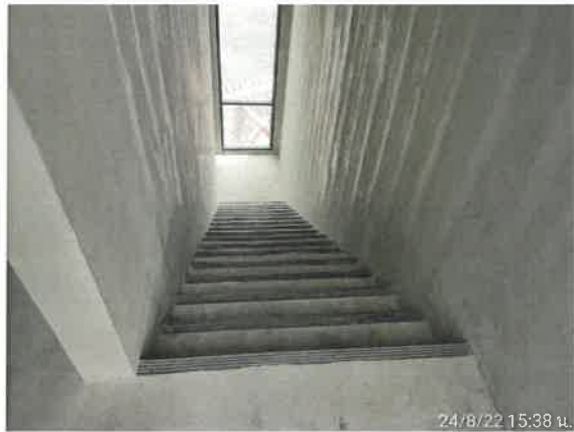
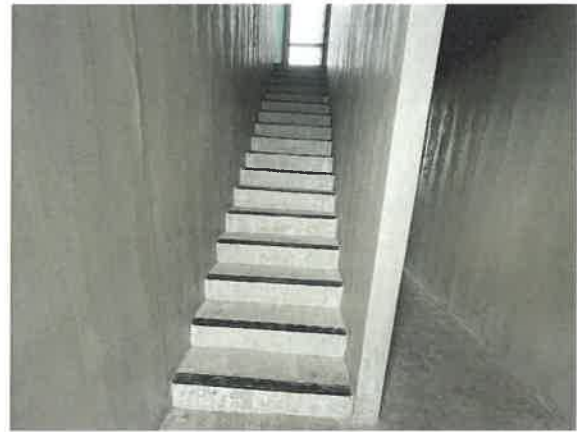
รูปที่ 2-36 แสดงบันไดหลักและบันไดหนีไฟภายในโครงการ (ต่อ)

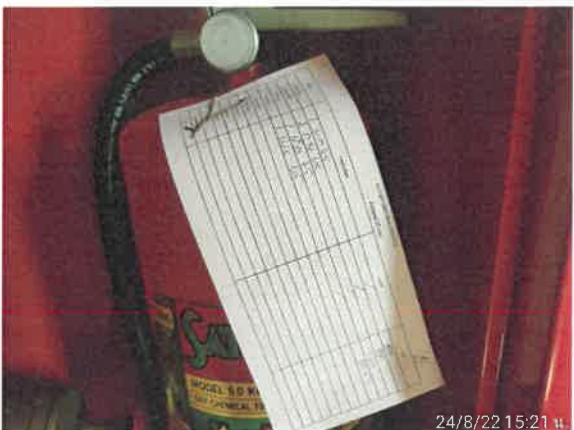
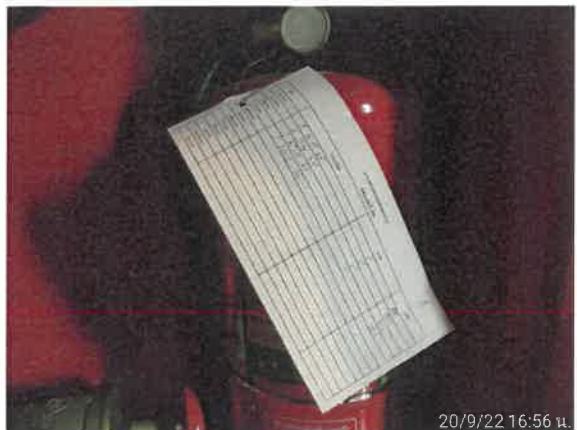
รูปที่ 2-38 แสดงการตรวจสอบอุปกรณ์ดับเพลิงภายในโครงการ

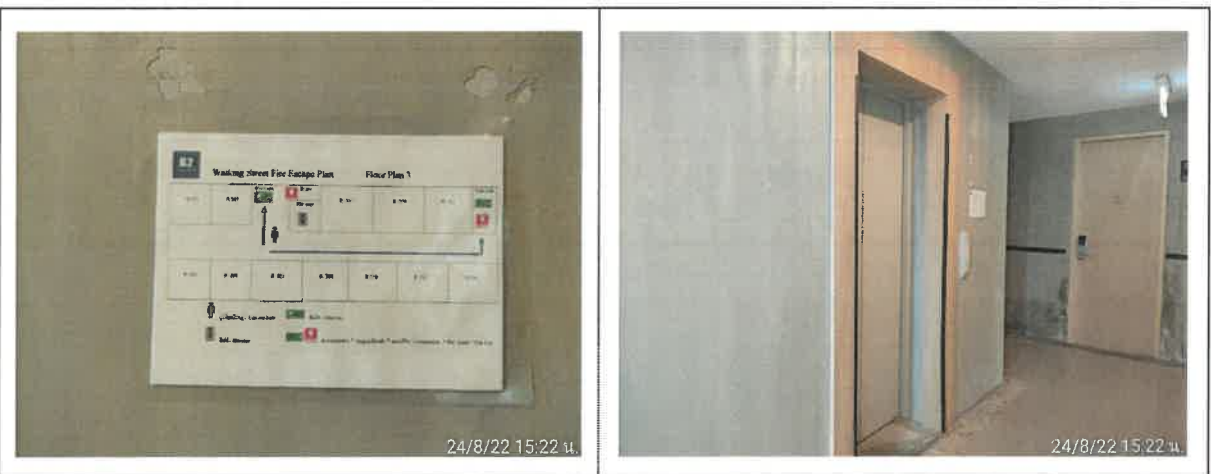
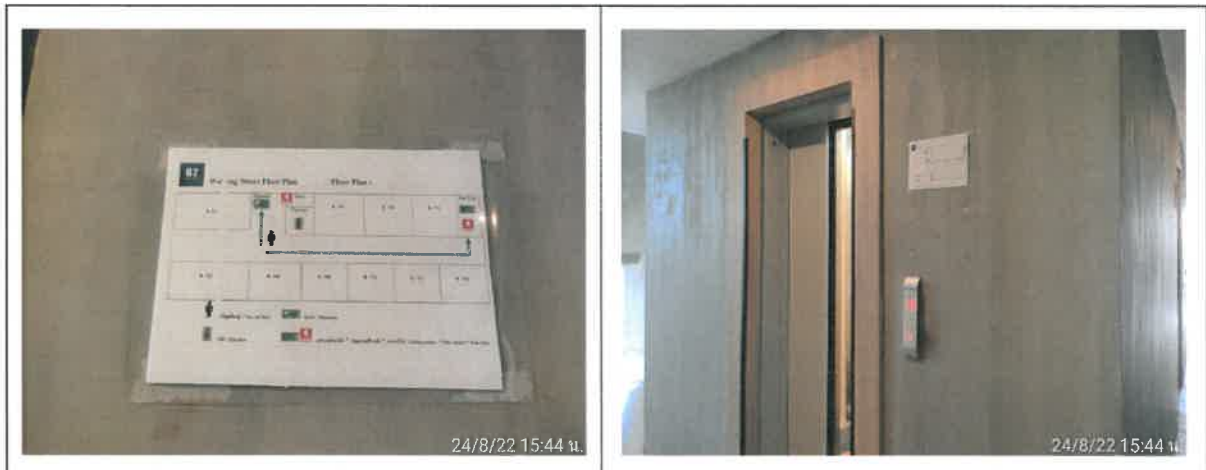
รูปที่ 2-42 แสดงป้ายแผนผังการอพยพหนีไฟไว้บริเวณด้านหน้าลิฟต์ของทุกชั้น

รูปที่ 2-42 แสดงป้ายแผนผังการอพยพหนีไฟไว้บริเวณด้านหน้าลิฟต์ของทุกชั้น (ต่อ)
