**รายงานผลการปฏิบัติตามมาตรการป้องกัน  
และแก้ไขผลกระทบสิ่งแวดล้อม  
และมาตรการติดตามตรวจสอบคุณภาพสิ่งแวดล้อม**

โครงการ เอสเซ็นท์ วิลล์ สุราษฎร์ธานี  
ถนนทางหลวงแผ่นดินหมายเลข 420 (วงแหวนรอบเมืองสุราษฎร์ธานี)  
ตำบลวัดประดู่ อำเภอเมืองสุราษฎร์ธานี จังหวัด สุราษฎร์ธานี

ฉบับประจำเดือนธันวาคม พ.ศ. 2565

ระยะก่อสร้าง

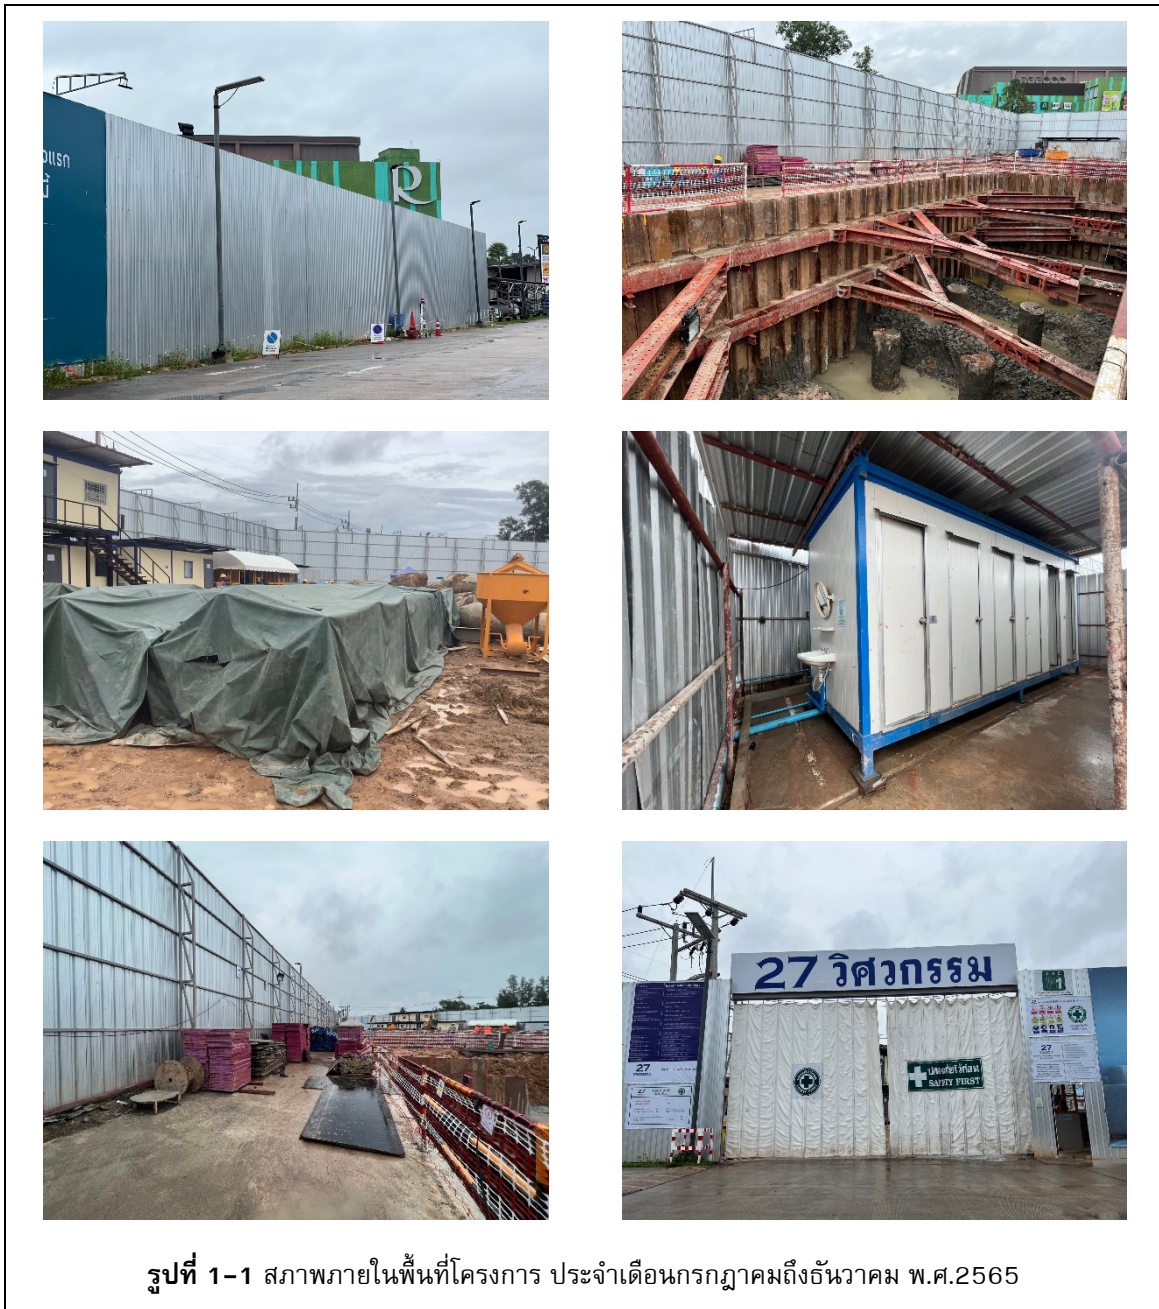
**รูปที่ 1-1** สภาพภายในพื้นที่โครงการ ประจำเดือนกรกฎาคมถึงธันวาคม พ.ศ.2565

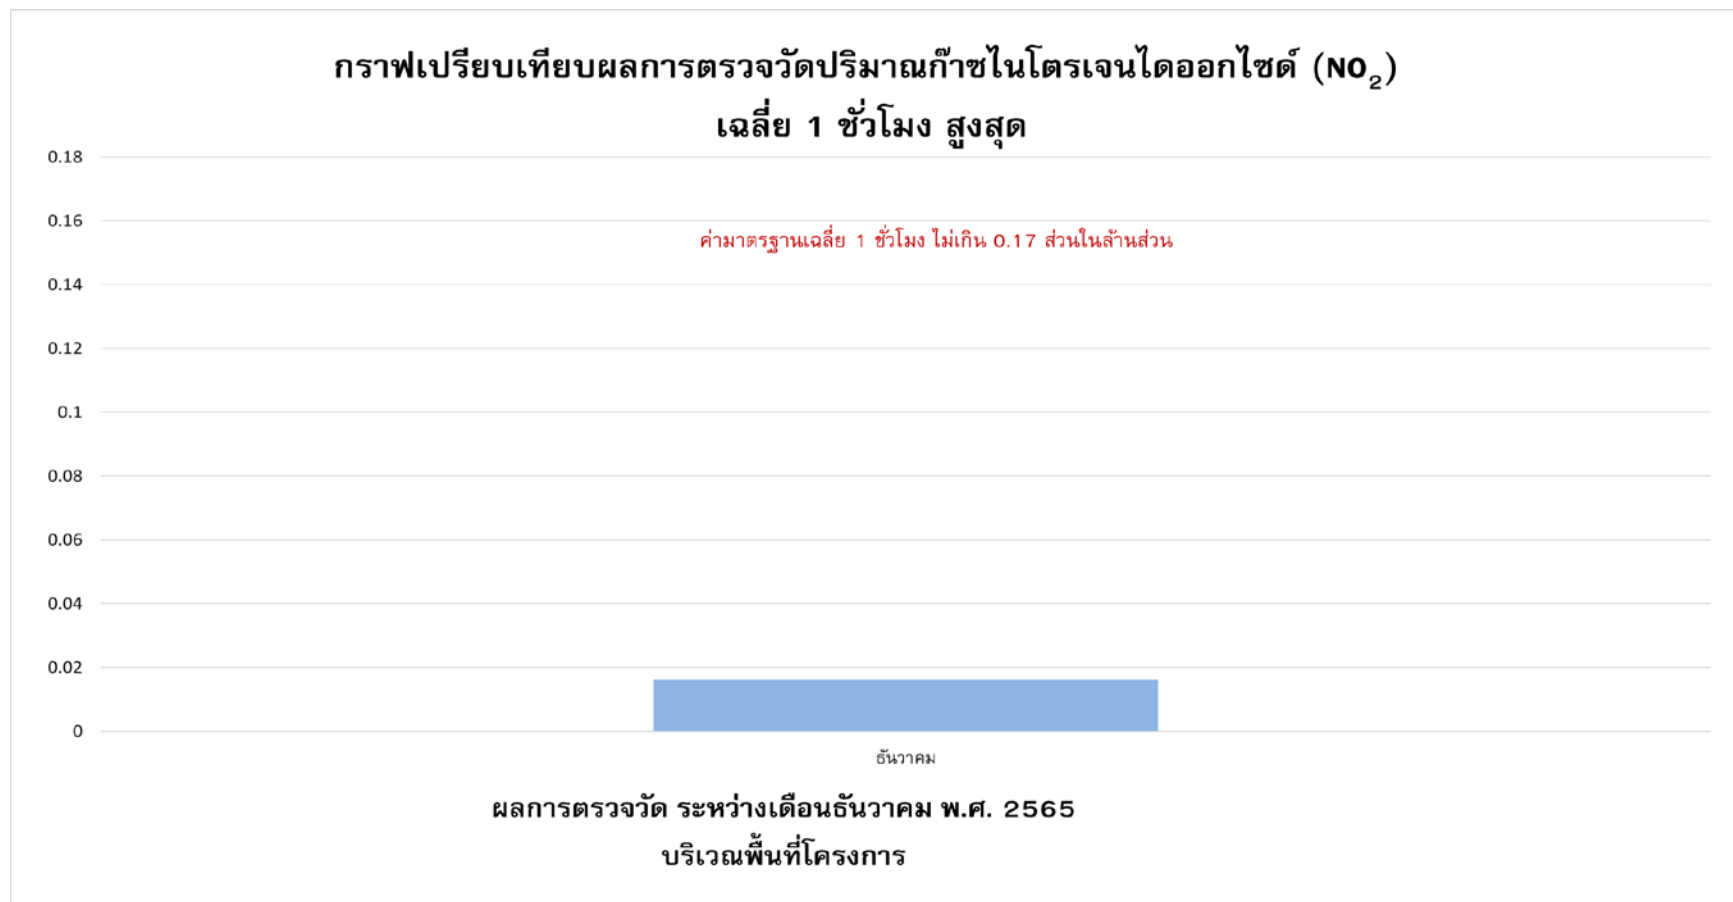
**รูปที่ 4-5** กราฟเปรียบเทียบผลการตรวจวัดปริมาณก๊าซไนโตรเจนไดออกไซด์ (NO<sub>2</sub>) เฉลี่ย 1 ชั่วโมง สูงสุด บริเวณพื้นที่โครงการ  
ระหว่างเดือนธันวาคม 2565

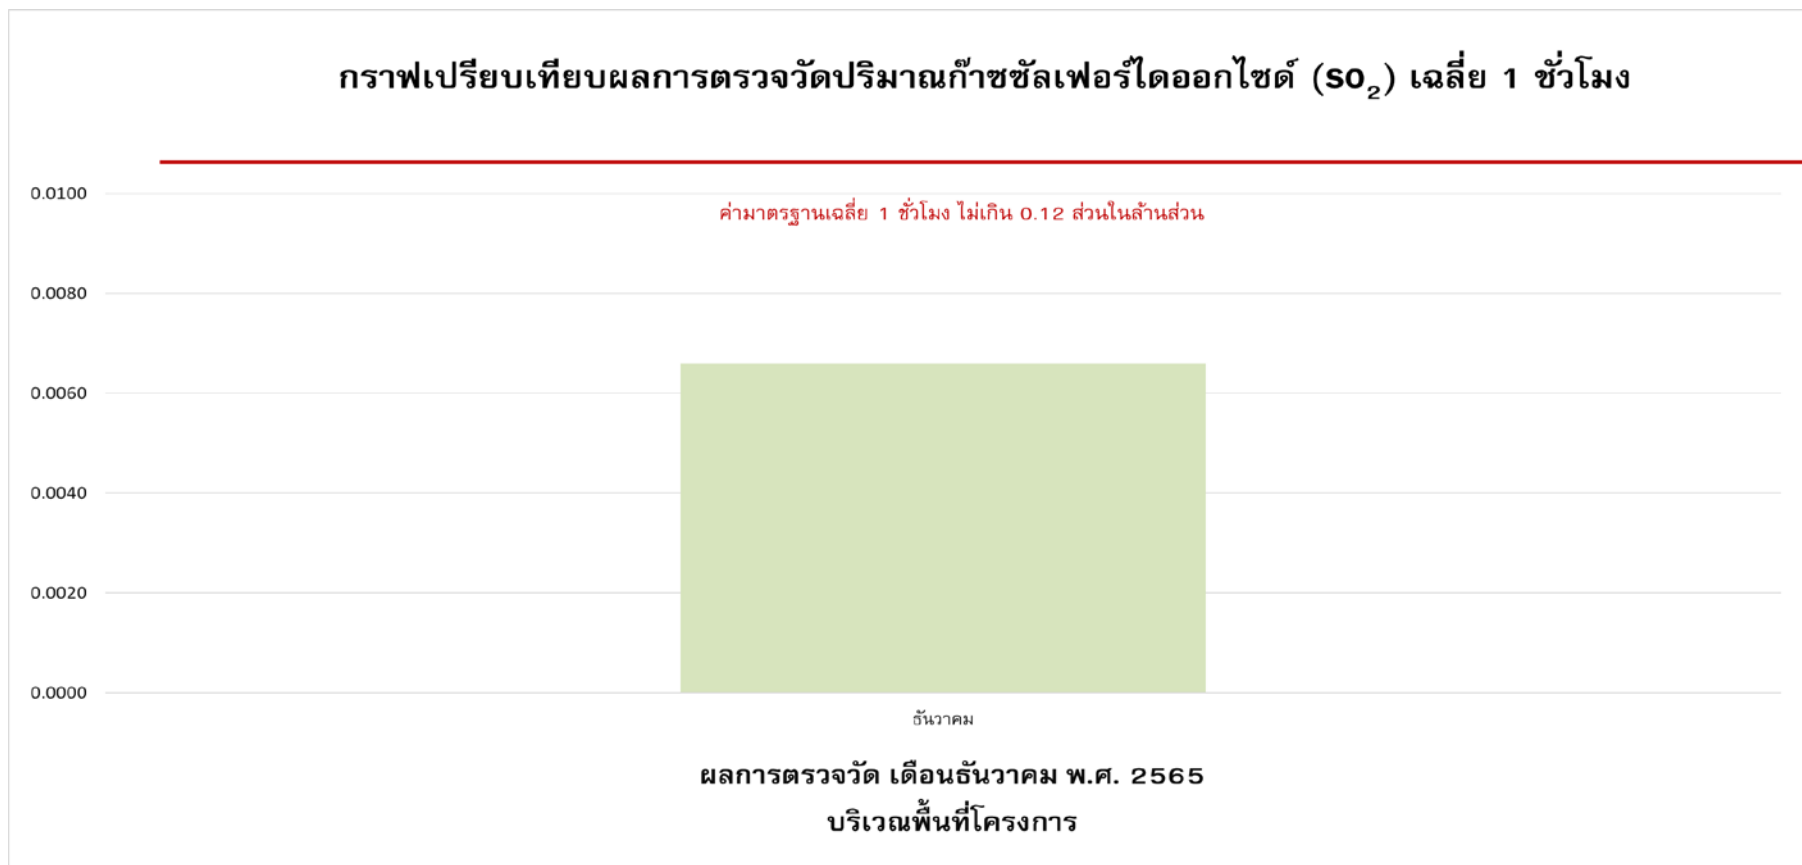
**รูปที่ 4-7** กราฟเปรียบเทียบผลการตรวจวัดปริมาณก๊าซซัลเฟอร์ไดออกไซด์ (SO<sub>2</sub>) เฉลี่ย 1 ชั่วโมง บริเวณพื้นที่โครงการ  
ระหว่างเดือนกรกฎาคม ถึงเดือนธันวาคม 2565
