## บทที่ 2

### ผลการดำเนินการตามมาตรการป้องกันและแก้ไขผลกระทบสิ่งแวดล้อม

การดำเนินการตามมาตรการป้องกันและแก้ไขผลกระทบสิ่งแวดล้อม โครงการเคหะชุมชนและบริการชุมชน จังหวัดภูเก็ต (เทพกระษัตรี) (ระยะดำเนินการ) ประจำเดือนกรกฎาคม - ธันวาคม 2565 มีรายละเอียดผลการปฏิบัติตามมาตรการที่กำหนดรายละเอียดแสดงดังต่อไปนี้

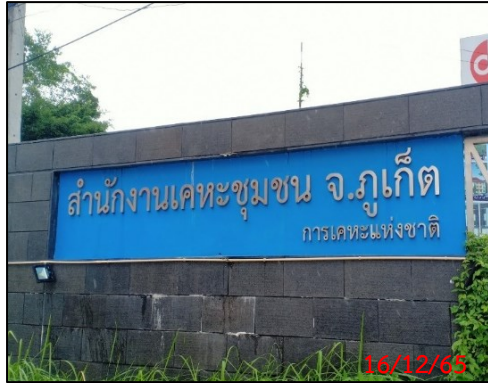
รูปที่ 2.2-1 ป้ายโครงการ

2. ติดตั้งป้ายโครงการ ลูกศรแสดงทิศทางการบริเวณเข้า-ออกโครงการ ที่สามารถมองเห็นได้ชัดเจน และในระยะทางที่จะชะลอรถได้ทันก่อนเข้าสู่โครงการได้อย่างปลอดภัย	2. โครงการมีการติดตั้งป้ายโครงการ แต่ไม่มีลูกศรแสดงทิศทางการบริเวณเข้า-ออกโครงการ	-

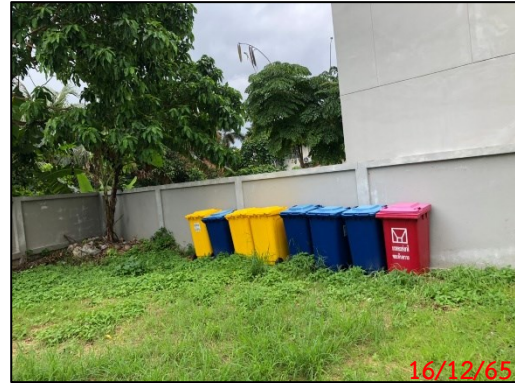
รูปที่ 2.2-2 ถังขยะภายในโครงการ

3.5 การจัดการขยะมูลฝอย	1. จัดให้มีจุดพักมูลฝอยรวมจำนวน 5 จุด แต่ละจุดประกอบด้วยถังขยะขนาด 240 ลิตร จำนวน 3 ถัง ซึ่งสามารถรองรับขยะมูลฝอยของโครงการได้มากกว่า 3 วัน โดยทางโครงการจะขอความอนุเคราะห์ให้เทศบาลตำบลศรีสุนทรเข้ามาดำเนินการเก็บขนขยะไปกำจัดต่อไป	1. โครงการจัดให้มีจุดพักมูลฝอยรวม แต่ละจุดประกอบด้วยถังขยะขนาด 240 ลิตร แต่ทางโครงการยังไม่มีประสานงานกับเทศบาลตำบลศรีสุนทรเข้ามาดำเนินการเก็บขนขยะไปกำจัด เนื่องจากมีผู้พักอาศัยภายในโครงการน้อยกว่า 10 หน่วย ทางโครงการจึงให้เจ้าหน้าที่รักษาความปลอดภัยเป็นผู้เก็บและนำไปกำจัดเอง	-

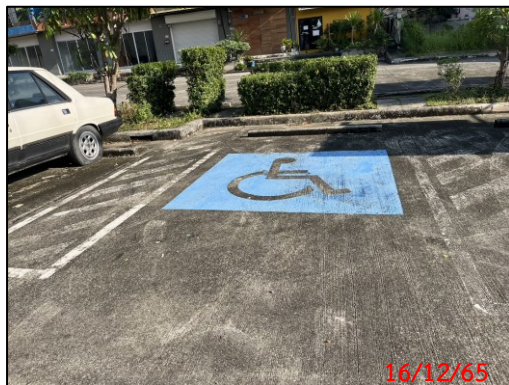
รูปที่ 2.2-3 ที่จอดรถผู้พิการหรือบุคคลทุพพลภาพ

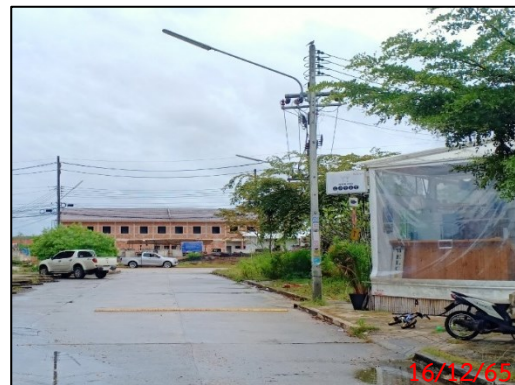
รูปที่ 2.2-4 ไฟส่องสว่างภายในโครงการ

4. จัดให้มีระบบไฟฟ้าส่องสว่าง บริเวณทางเข้า-ออกโครงการ และทางจราจรให้เพียงพอ	4. โครงการจัดให้มีระบบไฟฟ้าส่องสว่าง บริเวณทางเข้า-ออกโครงการ และทางจราจรภายในโครงการ	-

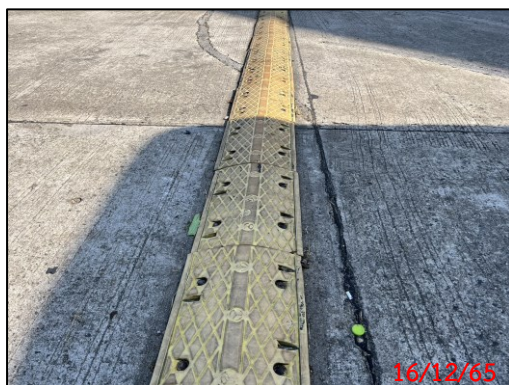
รูปที่ 2.2-5 สันนูนชะลอความเร็ว

1.2 คุณภาพอากาศ (ต่อ)	3. จำกัดความเร็วของรถภายในโครงการการเพื่อป้องกันการฟุ้งกระจายของฝุ่นบริเวณผิวถนนโดยติดป้ายจำกัดความเร็ว	3. โครงการไม่มีการจำกัดความเร็วของรถภายในโครงการแต่มีสัญญาณเพื่อชะลอความเร็วของรถภายในโครงการ	ควรมีการจำกัดความเร็วของรถภายในโครงการ เช่น มีการติดตั้งป้ายจำกัดความเร็วของรถภายในโครงการ	-
<b>2.ทรัพยากรสิ่งแวดล้อมทางชีวภาพ</b>

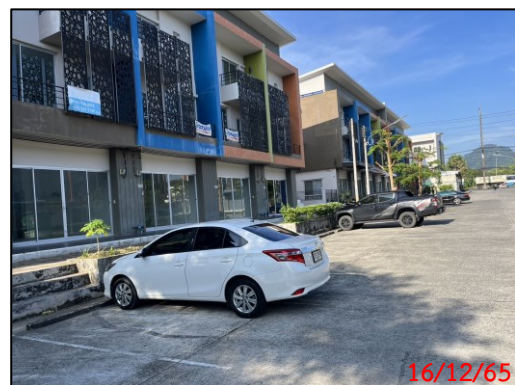
รูปที่ 2.2-6 บริเวณที่จอดรถ

5. จัดให้มีที่จอดรถ จำนวน 37 คัน	5. โครงการจัดให้มีที่จอดรถภายในโครงการจำนวน 37 คัน	-

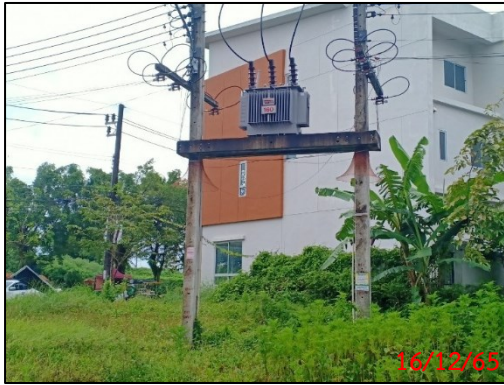
รูปที่ 2.2-7 หม้อแปลงไฟฟ้าภายในโครงการ

องค์ประกอบทางสิ่งแวดล้อมและคุณค่าต่างๆ	มาตรการป้องกันและแก้ไขผลกระทบสิ่งแวดล้อม	มาตรการติดตามตรวจสอบผลกระทบสิ่งแวดล้อม	ปัญหา และ/หรือข้อเสนอแนะ	เอกสารอ้างอิง
3.6 ไฟฟ้า	1. ติดตั้งหม้อแปลงไฟฟ้า เพื่อลดแรงดันต่ำก่อนเข้าสู่แผงจ่ายไฟฟ้าหลักต่อไป	1. โครงการมีการติดตั้งหม้อแปลงไฟฟ้า เพื่อลดแรงดันต่ำก่อนเข้าสู่แผงจ่ายไฟฟ้าหลัก	-

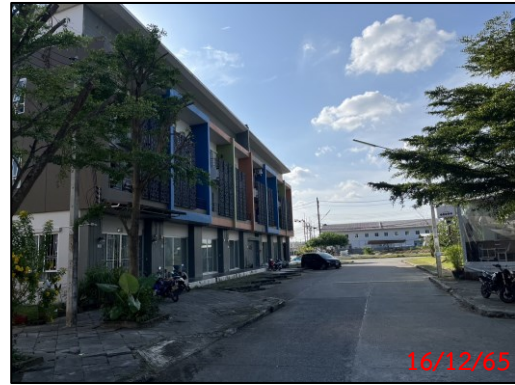
รูปที่ 2.2-8 ถนนภายในโครงการ
