**ชื่อโครงการ** โครงการเคหะชุมชนและบริการชุมชนฯ จังหวัดลำปาง (ตันธงชัย)

#### โครงการได้นำเสนอรายงานผลการปฏิบัติฯ ครั้งสุดท้าย

#### รายงานผลการปฏิบัติฯ ครั้งนี้จัดทำโดย

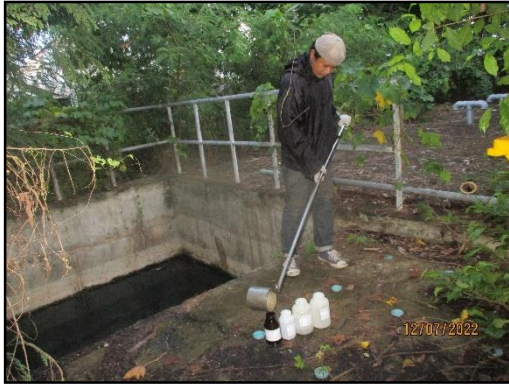
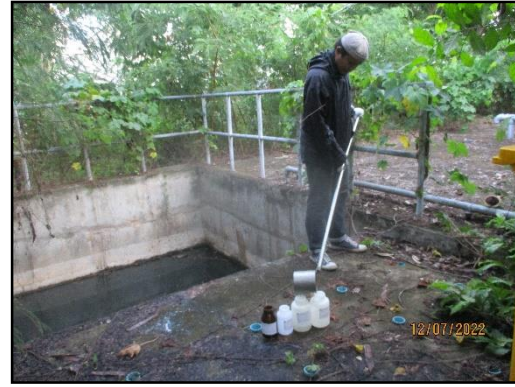
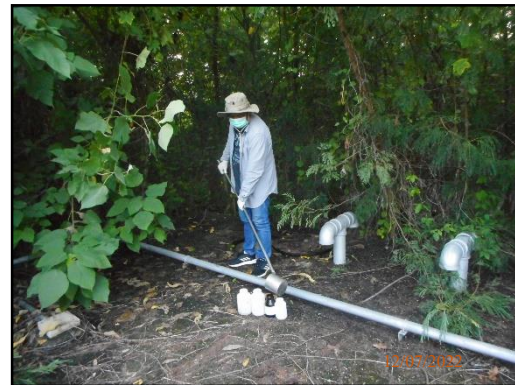
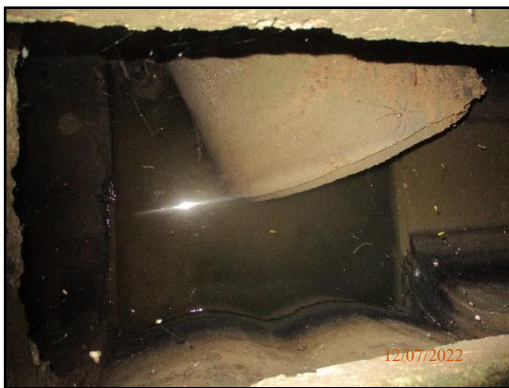
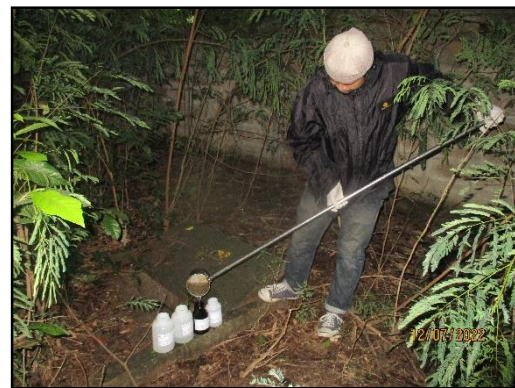
ภาพที่ 2 การเก็บตัวอย่างคุณภาพน้ำ ระหว่างเดือนกรกฎาคม-ธันวาคม พ.ศ. 2565

บ่อพักก่อนเข้าระบบบำบัดน้ำเสียส่วนกลาง

บ่อพักหลังผ่านระบบบำบัดน้ำเสียส่วนกลาง

บ่อพักน้ำสุดท้ายก่อนระบายออกจากโครงการ

ก. วันที่ 12 กรกฎาคม พ.ศ. 2565
