รายงานผลการปฏิบัติตามมาตรการป้องกันและแก้ไขผลกระทบสิ่งแวดล้อม
และมาตรการติดตามตรวจสอบผลกระทบสิ่งแวดล้อม ระยะก่อสร้าง

โครงการโฮลమ్ เอกมัย 22 (HOLME EKKAMAI 22)

ของบริษัท เอส เอ ฟิวเจอร์ พร็อพเพอร์ตี้ จำกัด

ฉบับที่ 2/2565 เดือนกรกฎาคม-ธันวาคม 2565

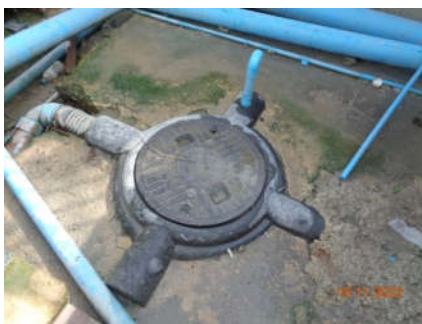
ในเดือนกรกฎาคม-ธันวาคม 2565 โครงการมีปริมาณน้ำเสียเกิดขึ้นจากกิจกรรมการใช้ห้องส้วมประมาณ 12.6 ลูกบาศก์เมตร/วัน (คิดที่ 80% ของปริมาณน้ำใช้) (คิดที่จำนวนคณงานสูงสุด ประมาณ 316 คน) ซึ่งภายในโครงการได้มีการติดตั้งถังสำหรับรองรับน้ำเสีย

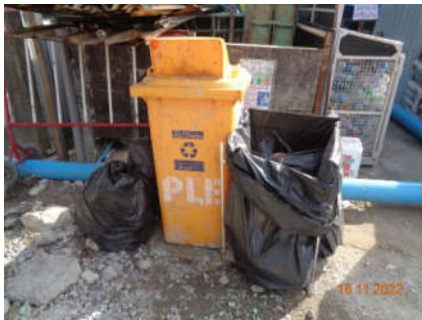
ในเดือนกรกฎาคม-ธันวาคม 2565 โครงการได้จัดให้มีถุงดำสำหรับรองรับมูลฝอยที่เกิดจาก
คนงานก่อสร้าง โดยปริมาณมูลฝอยจากกิจกรรมของคนงานคิดเป็นประมาณ 948 ลิตร/วัน (คิดที่จำนวนคนงาน
สูงสุด ประมาณ 316 คน)

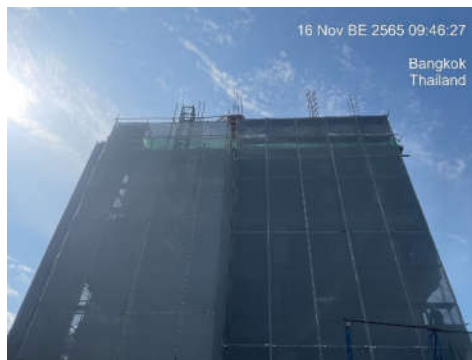
ภาพที่ 1.5-1 ความคืบหน้าของการก่อสร้างโครงการ

สำหรับการดำเนินงานในช่วงเดือนกรกฎาคม-ธันวาคม 2565 พบว่า โครงการมีการดำเนินงานในช่วงงานโครงสร้างอาคาร (แสดงดังภาพที่ 1.5-1) มีความคืบหน้าของการก่อสร้าง ณ เดือนธันวาคม 2565 ประมาณ 51.33 %

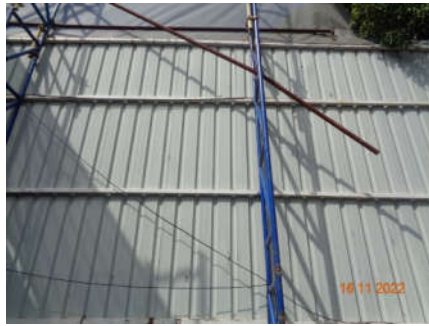
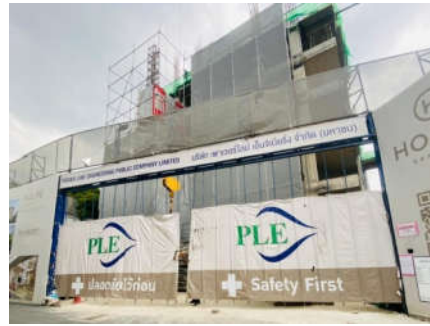
ภาพที่ 2.2-1 รั้วชั่วคราว (Metal Sheet) และประตูเลื่อนผ้าใบ

<ul style="list-style-type: none"> - จัดทำรั้วชั่วคราวเป็นรั้ว Metal Sheet ความสูง 6 เมตร ล้อมรอบพื้นที่ก่อสร้างให้เรียบร้อยก่อนการก่อสร้าง พร้อมทั้งจัดทำประตูทางเข้าออกพื้นที่ก่อสร้างเป็นประตูเลื่อนผ้าใบที่ปิดไว้ตลอดเวลา จะเปิดเฉพาะเมื่อมีรถเข้า-ออกเท่านั้น 	<ul style="list-style-type: none"> - โครงการมีการจัดทำรั้วชั่วคราวเป็นรั้ว Metal Sheet ล้อมรอบพื้นที่ก่อสร้าง พร้อมทั้งจัดทำประตูทางเข้าออกพื้นที่ก่อสร้าง 	-	ภาพที่ 2.2-1

- สภาพแนวรั้วของโครงการ	- ทุกวัน ในระยะก่อสร้าง	- โครงการมีการกำกับให้ผู้รับเหมาก่อสร้างตรวจสอบ สภาพแนวรั้วของโครงการให้อยู่ในสภาพดีอยู่เสมอ	-	ภาพที่ 2.2-1

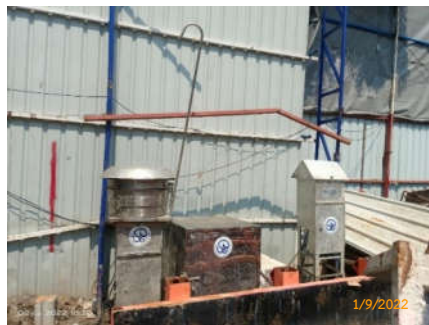
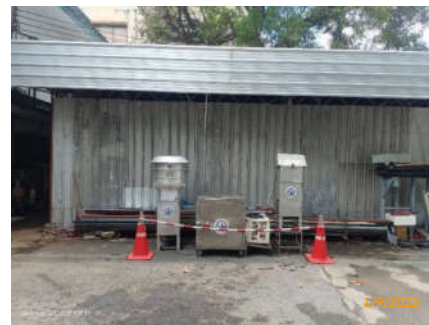
ภาพที่ 3.2.1-1 การตรวจวัดคุณภาพอากาศ

บริเวณพื้นที่ก่อสร้างด้านทิศตะวันตก
ที่ติดกับบ้านพักอาศัย เลขที่ 68/17

บริเวณโรงเรียนนานาชาติแอตเวนตีส์กรุงเทพ

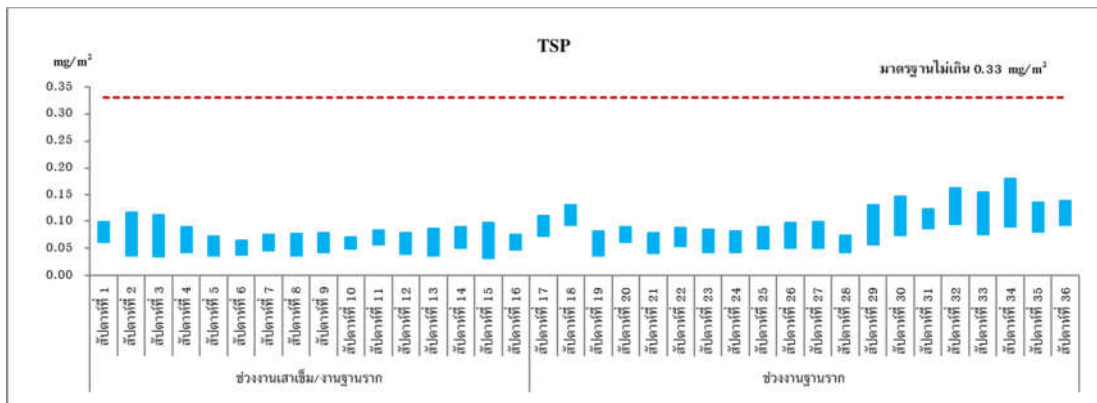
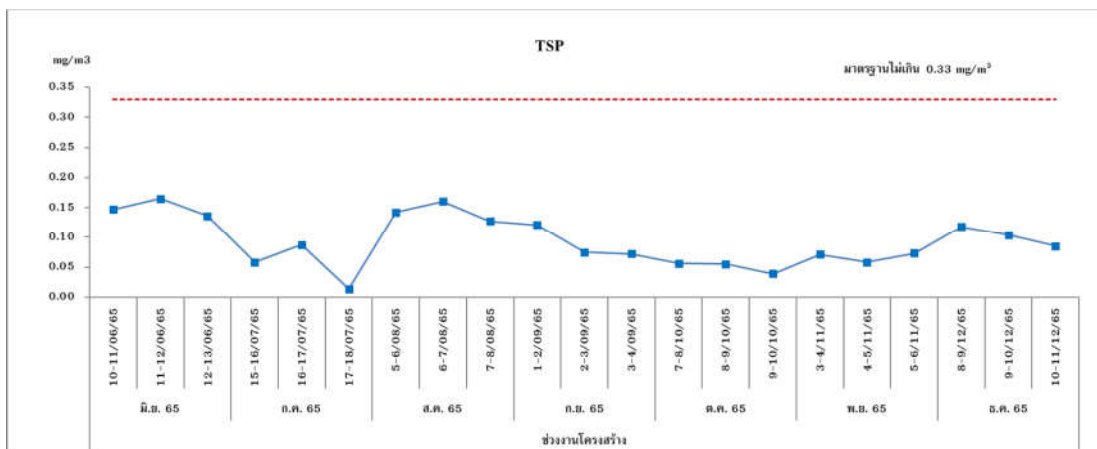
รูปที่ 3.2.1-1 กราฟแสดงผลการตรวจวัดคุณภาพอากาศ ระยะก่อสร้าง

มีการดำเนินงานติดตามตรวจสอบด้านคุณภาพอากาศ โดยตรวจวัดคุณภาพอากาศ จำนวน 2 สถานี บริเวณพื้นที่ก่อสร้างด้านทิศตะวันตกที่ติดกับบ้านพักอาศัยเลขที่ 68/17 และโรงเรียนนานาชาติ แอดวานต์สีกรุงเทพ เมื่อนำผลการตรวจวัดมาเทียบกับมาตรฐานตามประกาศคณะกรรมการสิ่งแวดล้อมแห่งชาติ ฉบับที่ 24 (พ.ศ. 2547) เรื่อง กำหนดมาตรฐานคุณภาพอากาศในบรรยากาศโดยทั่วไป และประกาศ คณะกรรมการสิ่งแวดล้อมแห่งชาติ ฉบับที่ 10 (พ.ศ. 2538) เรื่อง กำหนดมาตรฐานคุณภาพอากาศใน บรรยากาศโดยทั่วไป พบว่า ทุกดัชนีที่ทำการตรวจวัดมีค่าอยู่ในเกณฑ์มาตรฐานที่กำหนด ทั้งนี้จุดตรวจวัดคุณภาพ อากาศบริเวณบ้านเลขที่ 68/25 อยู่ระหว่างดำเนินการขออนุญาตเพื่อใช้พื้นที่เพื่อตรวจวัด

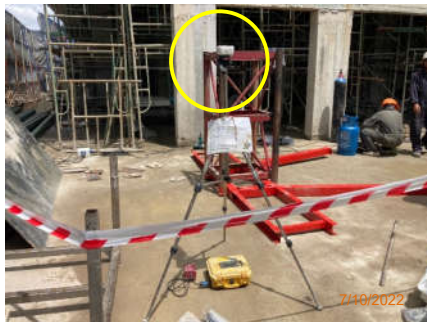
ภาพที่ 3.2.2-1 การตรวจวัดระดับเสียง

บริเวณพื้นที่ก่อสร้างด้านทิศตะวันตกที่ติดกับ
บ้านพักอาศัย เลขที่ 68/17

ขอบเขตการตรวจวัด		วิธีการเก็บตัวอย่าง	มาตรฐานวิธีวิเคราะห์
รายการตรวจวัด	จำนวน (สถานี)		
- ระดับเสียงเฉลี่ย 24 ชั่วโมง (L_{eq}) - ระดับเสียงสูงสุด (L_{max}) - ระดับเสียงรบกวน	1	Integrated Sound Level Meter	ISO 1996

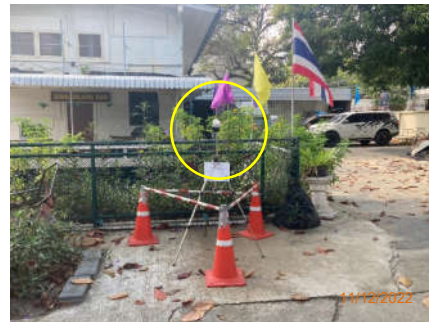
บริเวณโรงเรียนนานาชาติแอตเวนตีส์กรุงเทพ

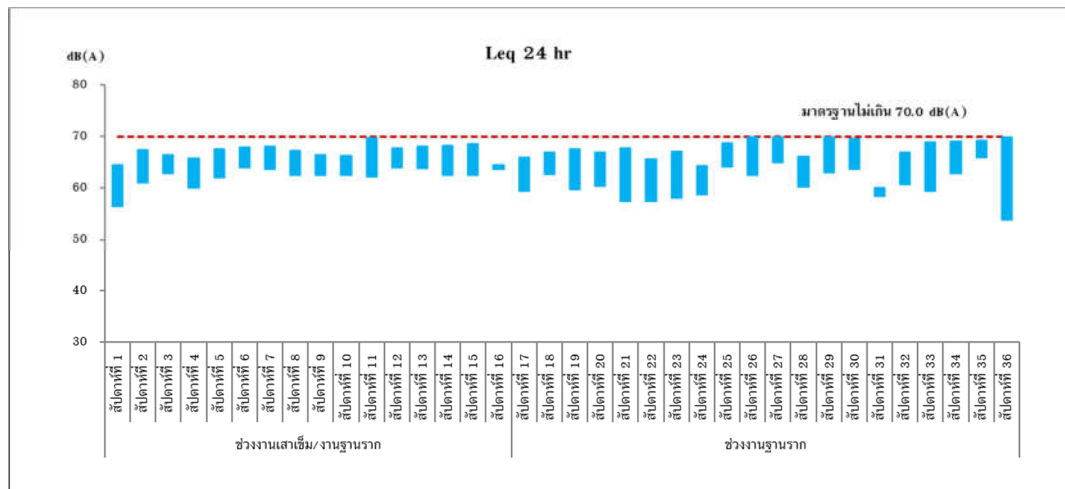
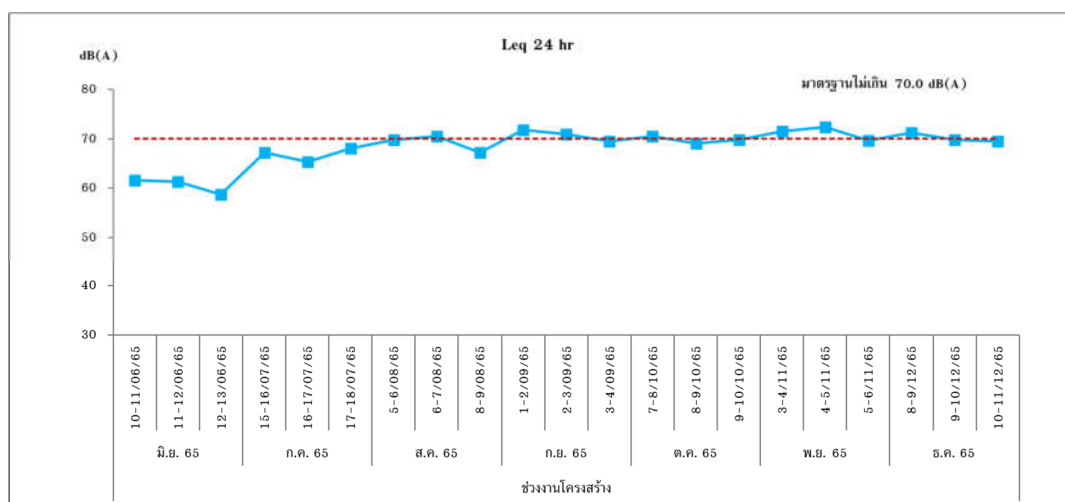
รูปที่ 3.2.2-1 กราฟแสดงผลการตรวจวัดระดับเสียง ระยะก่อสร้าง

มีการดำเนินงานติดตามตรวจสอบด้านเสียง โดยตรวจวัดระดับเสียง จำนวน 2 สถานี บริเวณพื้นที่ก่อสร้างด้านทิศตะวันตกที่ติดกับบ้านพักอาศัยเลขที่ 68/17 และโรงเรียนนานาชาติแอดวานซ์สกรู เทพ เมื่อนำมาเทียบกับมาตรฐานตามประกาศคณะกรรมการสิ่งแวดล้อมแห่งชาติ ฉบับที่ 15 (พ.ศ. 2540) เรื่อง กำหนดมาตรฐานระดับเสียงโดยทั่วไป พบว่า ทุกดัชนีที่ทำการตรวจวัดอยู่ในเกณฑ์มาตรฐาน ยกเว้นระดับเสียงเฉลี่ย 24 ชั่วโมง (Leq 24 hr) ในเดือนสิงหาคม-ธันวาคม 2565 บริเวณพื้นที่ก่อสร้างด้านทิศตะวันตกที่ติดกับบ้านพักอาศัยเลขที่ 68/17 มีค่าสูงเกินเกณฑ์มาตรฐาน และเสียงรบกวนเมื่อนำผลมาเทียบกับมาตรฐานตามประกาศคณะกรรมการสิ่งแวดล้อมแห่งชาติ ฉบับที่ 29 (พ.ศ. 2550) เรื่อง ค่าระดับเสียงรบกวน ที่กำหนดให้เสียงรบกวนมีค่าไม่เกิน 10.0 dB(A) พบว่า ผลการตรวจวัดมีค่าอยู่ในเกณฑ์มาตรฐาน ยกเว้นระดับเสียงรบกวน บริเวณพื้นที่ก่อสร้างด้านทิศตะวันตกที่ติดกับบ้านพักอาศัยเลขที่ 68/17 มีค่าสูงเกินเกณฑ์มาตรฐาน อย่างไรก็ตาม เพื่อลดผลกระทบด้านเสียงรบกวนภายในพื้นที่ก่อสร้างที่อาจส่งผลกระทบต่อผู้ที่อยู่อาศัยในบริเวณใกล้เคียง ในช่วงก่อนเริ่มงานก่อสร้าง โครงการได้จึงได้ดำเนินการติดตั้งรั้ว Metal Sheet ตามแนวเขตพื้นที่ก่อสร้างเพื่อเป็นกำแพงกันเสียง (Noise Barrier) ที่จะออกสู่ภายนอกพื้นที่ก่อสร้างโครงการ ทั้งนี้จุดตรวจวัดระดับเสียงบริเวณบ้านเลขที่ 68/25 อยู่ระหว่างดำเนินการขออนุญาตเพื่อใช้พื้นที่เพื่อตรวจวัด

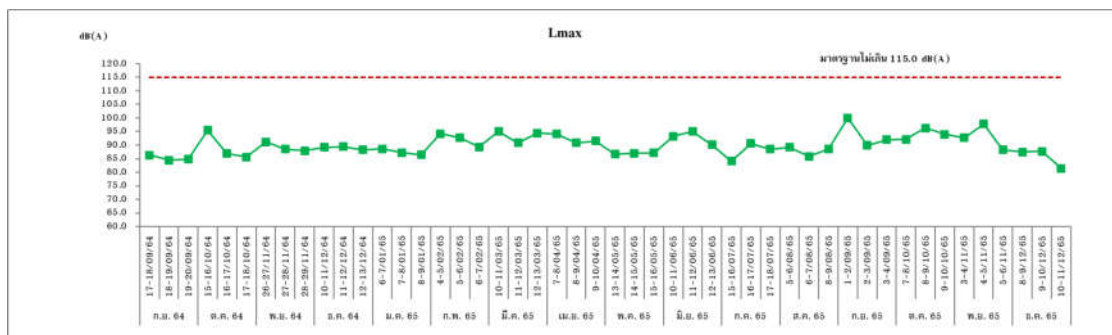
รูปที่ 3.2.2-1 (ต่อ) กราฟแสดงผลการตรวจวัดระดับเสียง ระยะก่อสร้าง

บริเวณพื้นที่ก่อสร้างด้านทิศตะวันตกที่ติดกับบ้านพักอาศัยเลขที่ 68/17

มาตรฐาน : ประกาศคณะกรรมการสิ่งแวดล้อมแห่งชาติ ฉบับที่ 15 (พ.ศ. 2540) เรื่อง กำหนดมาตรฐานระดับเสียงโดยทั่วไป

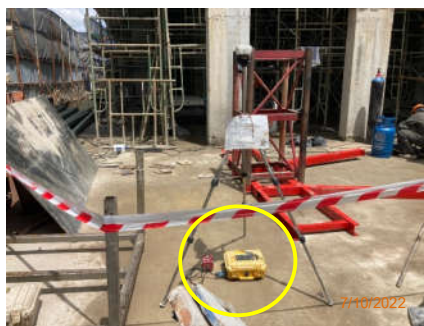
ภาพที่ 3.2.3-1 การตรวจวัดระดับความสั่นสะเทือน

บริเวณพื้นที่ก่อสร้างด้านทิศตะวันตกที่ติดกับบ้านพักอาศัย เลขที่ 68/17

ขอบเขตการตรวจวัด		วิธีการเก็บตัวอย่าง	มาตรฐานวิธีวิเคราะห์
รายการตรวจวัด	จำนวน (สถานี)		
- PPV - Frequency	1	Vibration Meter	ISO 2631-2

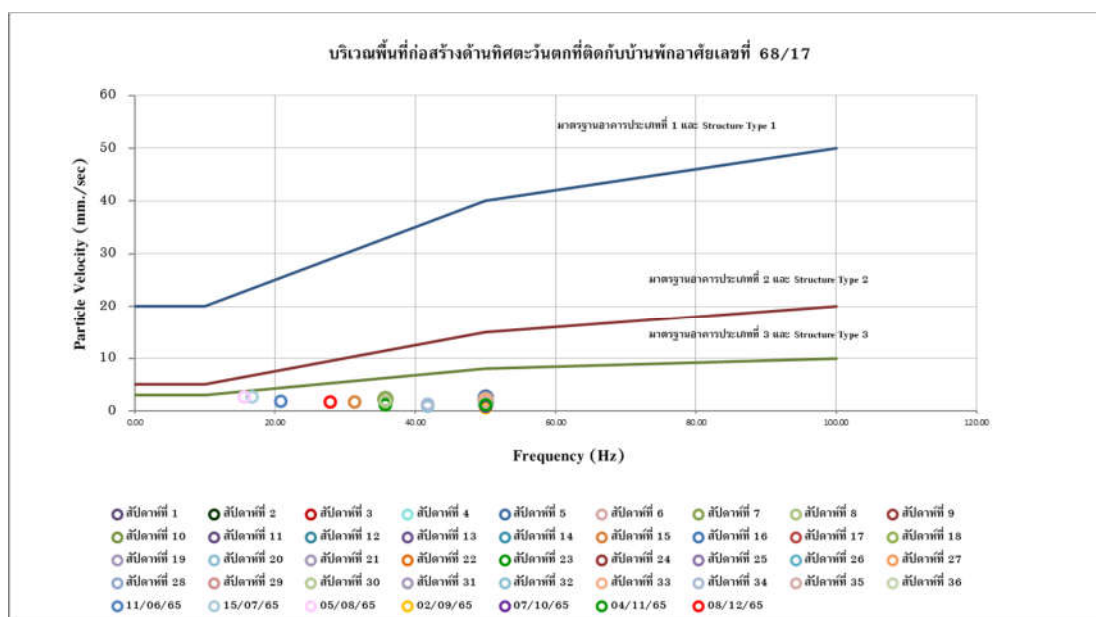
มีการดำเนินงานติดตามตรวจสอบด้านความสั่นสะเทือน โดยตรวจวัดความสั่นสะเทือน จำนวน 1 สถานี บริเวณพื้นที่ก่อสร้างด้านทิศตะวันตกที่ติดกับบ้านพักอาศัยเลขที่ 68/17 เมื่อเทียบกับมาตรฐาน ตามประกาศคณะกรรมการสิ่งแวดล้อมแห่งชาติ ฉบับที่ 37 พ.ศ. 2553 เรื่อง มาตรฐานกำหนดความสั่นสะเทือน เพื่อป้องกันผลกระทบอาคาร (เทียบกับความสั่นสะเทือนกรณี 1 จุดตรวจวัดบริเวณฐานรากหรือชั้นล่างของ อาคาร) และ Guideline values for vibration velocity to be used when evaluating the effects of short-term vibration on structures : DIN 4150-3 : 1990-02, Germany พบว่า ระดับความสั่นสะเทือนที่ตรวจวัดอยู่ใน ระดับที่ไม่ส่งผลกระทบต่อโครงสร้างอาคาร ทั้งนี้จุดตรวจวัดความสั่นสะเทือนบริเวณบ้านเลขที่ 68/25 อยู่ ระหว่างดำเนินการขออนุญาตเพื่อใช้พื้นที่เพื่อตรวจวัด

มาตรฐาน : ประกาศคณะกรรมการสิ่งแวดล้อมแห่งชาติ ฉบับที่ 37 (พ.ศ. 2553) เรื่อง กำหนดมาตรฐานความสั่นสะเทือนเพื่อป้องกันผลกระทบต่ออาคาร (เทียบกับมาตรฐานความสั่นสะเทือน กรณีที่ 1 จุดตรวจวัดบริเวณชั้นล่างหรือฐานรากของอาคาร)

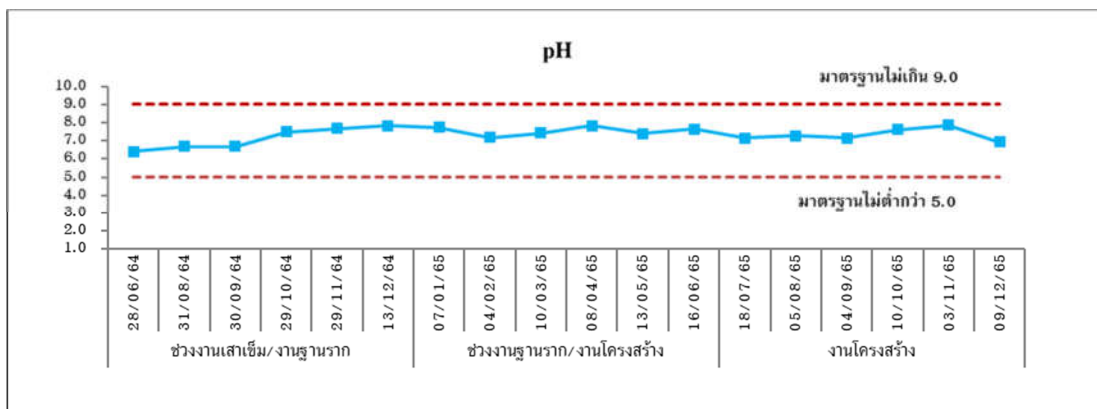
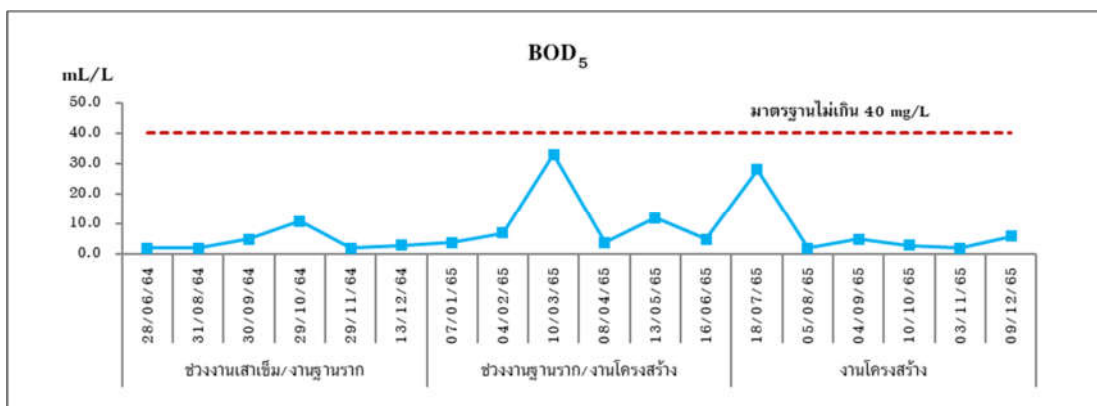
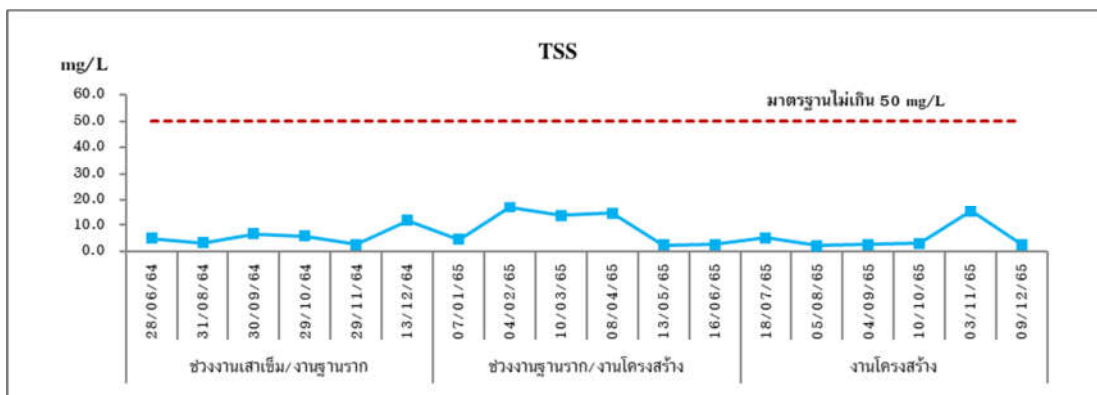
รูปที่ 3.2.4-1 กราฟแสดงผลการตรวจวิเคราะห์คุณภาพน้ำ ระยะก่อสร้าง

- มีการการดำเนินงานติดตามตรวจสอบคุณภาพน้ำทิ้ง (ตามประกาศกระทรวง ทรัพยากรธรรมชาติและสิ่งแวดล้อม พ.ศ. 2548 เรื่อง กำหนดมาตรฐานควบคุม คุณภาพน้ำทิ้งจากอาคารบางประเภทและบางขนาด สิ่งแวดล้อม) ตามที่มาตรการฯ กำหนดโดยตรวจวิเคราะห์คุณภาพน้ำทิ้งจากบ่อบำบัดน้ำเสียในพื้นที่ก่อสร้าง เมื่อนำมา เทียบกับมาตรฐาน (ประเภท ค.) พบว่า ทุกดัชนีที่ทำการตรวจวิเคราะห์มีค่าอยู่ใน เกณฑ์มาตรฐานที่กำหนด
- มีการตรวจสอบการแตก รั่ว ซึม และการชำระล้างของถังสำหรับรองรับน้ำเสียและ ห้องน้ำ-ห้องส้วมภายในพื้นที่ก่อสร้าง
