บทที่ 2

ผลการดำเนินการตามมาตรการป้องกันและแก้ไขผลกระทบสิ่งแวดล้อม

การดำเนินการตามมาตรการป้องกันและแก้ไขผลกระทบสิ่งแวดล้อม โครงการเคหะชุมชนสุราษฎร์ธานี 3 (อาคารเช่า) ระยะดำเนินการ ประจำเดือนกรกฎาคม - ธันวาคม 2565 มีรายละเอียดผลการปฏิบัติตามมาตรการที่กำหนด รายละเอียดแสดงดังต่อไปนี้

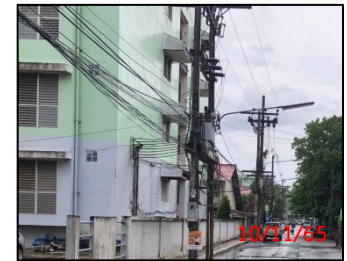
องค์ประกอบทางสิ่งแวดล้อมและคุณค่าต่างๆ	มาตรการป้องกันและแก้ไขผลกระทบสิ่งแวดล้อม	มาตรการติดตามตรวจสอบผลกระทบสิ่งแวดล้อม	ปัญหา และ/หรือข้อเสนอแนะ	เอกสารอ้างอิง
3.1 การคมนาคมขนส่ง (ต่อ)	2. ควรติดตั้งไฟส่องสว่างและอุปกรณ์เรืองแสงในบริเวณที่ก่อให้เกิดอุบัติเหตุได้ง่าย	2. จากการตรวจสอบ พบว่า ทางโครงการมีการติดตั้งไฟส่องสว่างบริเวณทางเข้าโครงการและบริเวณพื้นที่จอดรถ	-

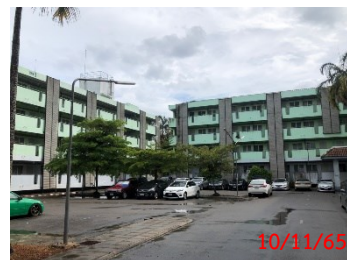
4. ควรห้ามประกอบกิจกรรมใดๆ ในพื้นที่จัดไว้ให้เป็นพื้นที่จอดรถยนต์ อันจะทำให้พื้นที่จอดรถยนต์ลดลงจากที่เสนอ	4. จากการตรวจสอบ พบว่า ทางโครงการไม่มีกิจกรรมอื่นใดนอกจากเป็นพื้นที่จอดรถ	-

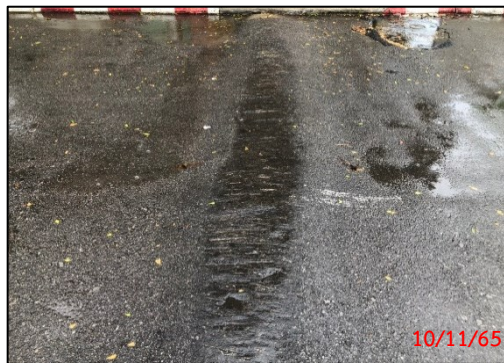
รูปที่ 2.2-3 สันนูนชะลอความเร็ว

3. กำหนดความเร็วของรถที่วิ่งภายในโครงการไม่เกิน 30 กิโลเมตร/ชั่วโมง	3. จากการตรวจสอบ พบว่า ทางโครงการไม่มีป้ายจำกัดความเร็วของรถที่วิ่งภายในโครงการไม่เกิน 30 กิโลเมตร/ชั่วโมง แต่ทางโครงการมีสัญญาณชะลอความเร็ว	-

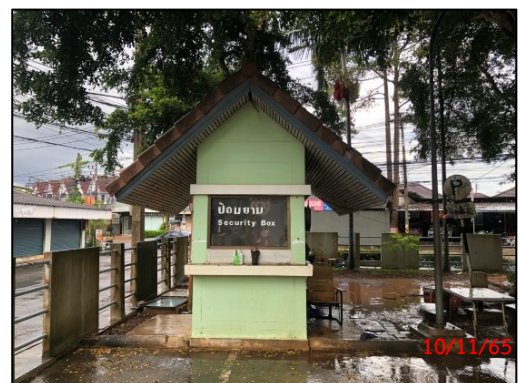
รูปที่ 2.2-6 ป้อมยามบริเวณอาคาร A

3.คุณค่าการใช้ประโยชน์ของมนุษย์				
3.1 การคมนาคมขนส่ง	1. จัดให้มีเจ้าหน้าที่ควบคุมการจราจรบริเวณ ทางเข้า-ออก พื้นที่โครงการ	1. จากการตรวจสอบ พบว่า ทางโครงการมี เจ้าหน้าที่รักษาความปลอดภัยดูแลบริเวณทางเข้า ของโครงการอาคาร A จำนวน 1 จุด อาคาร B และอาคาร C จำนวน 1 จุด	-
