### 3. ผลการปฏิบัติตามมาตรการฯ

#### 3.1 ผลการปฏิบัติตามมาตรการป้องกันและแก้ไขผลกระทบสิ่งแวดล้อม

การดำเนินการตามมาตรการป้องกันและแก้ไขผลกระทบสิ่งแวดล้อม ระยะดำเนินการ โครงการฟื้นฟูเมืองดินแดง ระยะที่ 1 (แปลง G) ระหว่างเดือนกรกฎาคม-ธันวาคม พ.ศ. 2565 มีรายละเอียดผลการปฏิบัติตามมาตรการที่กำหนดในรายงานการประเมินผลกระทบสิ่งแวดล้อมแสดงดังตารางที่ 1

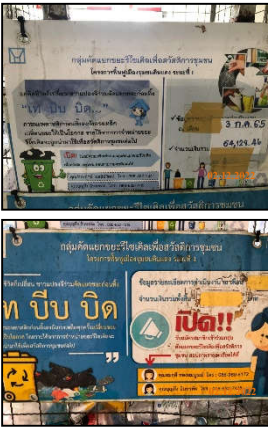
12. การจัดการมูลฝอย	1. รณรงคิให้ผู้พักอาศัยในโครงการมีการคัดแยกมูลฝอยก่อนทิ้งเพื่อลดปริมาณมูลฝอยที่จะนำไปกำจัด โดยการติดประกาศเอกสารรณรงค์เผยแพร่การคัดแยกประเภทมูลฝอยไว้บริเวณบอร์ดประชาสัมพันธ์บริเวณหน้าลิฟต์แต่ละชั้นของอาคาร	1. มีการรณรงคิให้ผู้พักอาศัยคัดแยกขยะก่อนทิ้ง	ไม่มี

<p>ป้ายประชาสัมพันธ์ การคัดแยกขยะ</p>

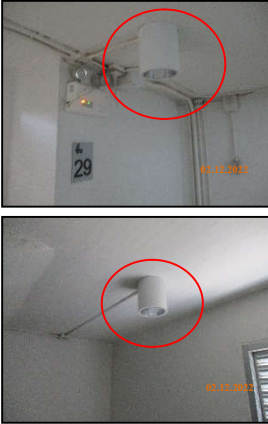
14. พลังงานและไฟฟ้า (ต่อ)	<p>5. ปฏิบัติตามมาตรการอนุรักษ์พลังงานในส่วนที่โครงการต้องปฏิบัติ ดังนี้</p> <p>5.1 จัดให้มีและติดตั้งระบบไฟฟ้าและสุขภัณฑ์ต่างๆ ภายในโครงการเป็นรุ่นประหยัดพลังงาน</p> <p>5.2 เลือกใช้อุปกรณ์ไฟฟ้ารุ่นประหยัดไฟเบอร์ 5 และใช้หลอดไฟฟ้ารุ่นประหยัดไฟ</p> <p>5.3 ตรวจสอบดูแลอุปกรณ์ไฟฟ้าให้อยู่ในสภาพดีอยู่เสมอ</p> <p>5.4 ติดตั้งอุปกรณ์เดินสายไฟฟ้า รวมถึงสายสัญญาณสื่อสารต่างๆ และอุปกรณ์ไฟฟ้าต่างๆ ที่ใช้ในโครงการให้เป็นไปด้วยความเรียบร้อย และถูกต้องตามมาตรฐาน</p> <p>5.5 การใช้ไฟฟ้าของระบบสาธารณูปโภคในโครงการให้เลือกใช้ผลิตภัณฑ์ไฟฟ้าชนิดประหยัดพลังงาน และมีอายุการใช้งานยาวนาน</p> <p>5.6 ส่งเสริมและประชาสัมพันธ์มาตรการประหยัดไฟฟ้าร่วมกับมาตรการอนุรักษ์พลังงานอื่นๆ ให้กับผู้พักอาศัยและพนักงานโครงการด้วยการติดประกาศไว้ที่บอร์ดประชาสัมพันธ์ของอาคาร</p> <p>5.7 ให้ปิดไฟบริเวณทางเดินส่วนกลางในอาคารในช่วงเวลากลางวัน</p> <p>5.8 จัดทำคู่มือในการประหยัดพลังงานโดยย่อไว้ภายในห้องพักทุกห้องของอาคารก่อนผู้พักอาศัยเข้าอยู่ โดยมีรายละเอียด เช่น</p> <ol style="list-style-type: none"> <li>1) รณรงค์ให้ผู้พักอาศัยปฏิบัติตามคำแนะนำวิธีการใช้เครื่องใช้ไฟฟ้าให้ถูกต้อง โดยเฉพาะการตั้งอุณหภูมิเครื่องปรับอากาศในห้องพักที่ 25°C</li> <li>2) รณรงค์ให้ผู้พักอาศัยไม่เปิดเครื่องปรับอากาศทิ้งไว้ในกรณีที่ไม่มีคนอยู่ในห้องพักมากกว่า 1 ชั่วโมง</li> <li>3) รณรงค์ให้ผู้พักอาศัยปิดเครื่องใช้ไฟฟ้าทุกครั้งเมื่อไม่ได้ใช้งาน</li> <li>4) รณรงค์ให้ผู้พักอาศัยถอดปลั๊กเครื่องใช้ไฟฟ้าหลังใช้งาน</li> </ol>	<p>5. มีการปฏิบัติตามมาตรการอนุรักษ์พลังงาน ตามที่มาตรการกำหนด</p>	ไม่มี

<p>หลอดไฟฟ้ารุ่นประหยัดไฟ</p>

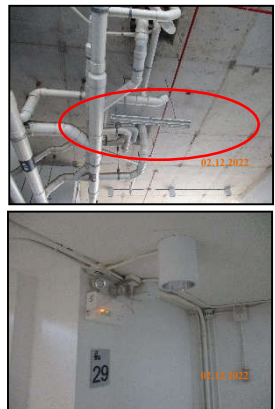
7. ติดตั้งหลอดไฟฟ้ายี่ห้อ LED ในพื้นที่ห้องพัก และพื้นที่ส่วนกลางภายในโครงการ เช่น ทางเดิน ที่จอดรถ หน้าโถงลิฟต์ สำนักงาน โถงพักคอย เป็นต้น	7. มีการติดตั้งหลอดไฟฟ้ายี่ห้อ LED ตามที่มาตรการกำหนด	ไม่มี

<p>หลอดไฟฟ้ายี่ห้อ LED</p>

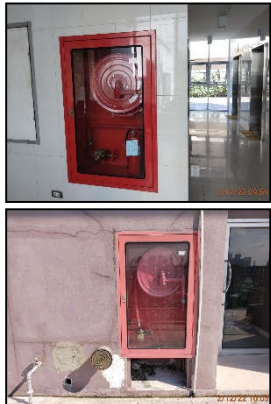
21. การป้องกันอัคคีภัย	1. จัดให้มีและติดตั้งระบบป้องกันอัคคีภัยตามที่ได้ระบุไว้ในรายละเอียดโครงการโดยเป็นไปตามกฎกระทรวงฉบับที่ 33 (พ.ศ. 2535) กฎกระทรวงฉบับที่ 50 (พ.ศ. 2540) และข้อบัญญัติกรุงเทพมหานคร เรื่องควบคุมอาคาร พ.ศ. 2544	1. มีการติดตั้งระบบป้องกันอัคคีภัยตามกฎหมายกระทรวงและข้อบัญญัติดังกล่าว	ไม่มี

<p>อุปกรณ์ป้องกันอัคคีภัย</p>

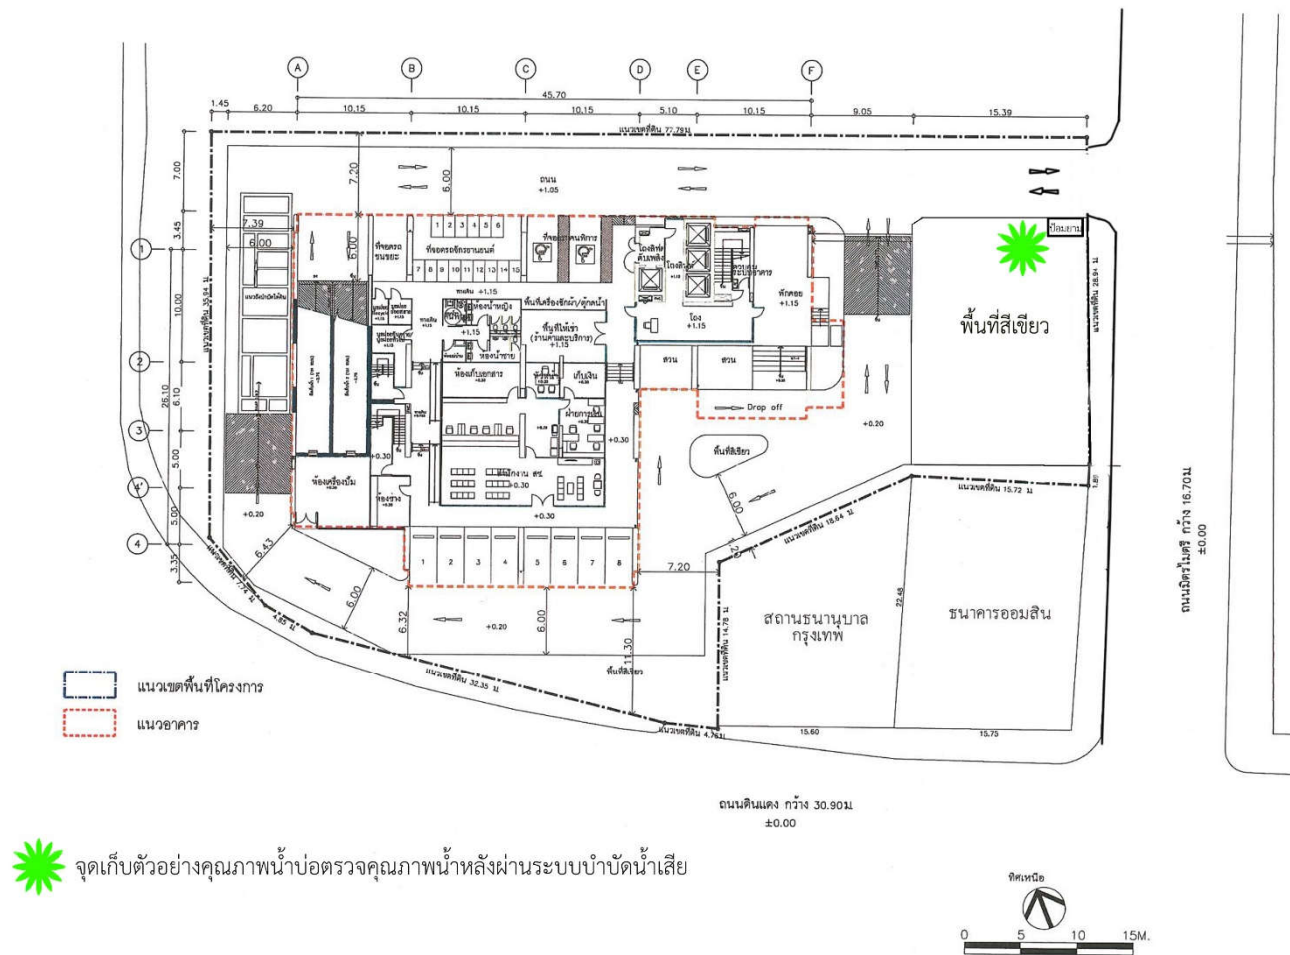
รูปที่ 4 จุดเก็บตัวอย่างคุณภาพน้ำ บ่อตรวจคุณภาพน้ำหลังผ่านระบบบำบัดน้ำเสีย

สำหรับการดำเนินการระหว่างเดือนกรกฎาคม-ธันวาคม พ.ศ. 2565 ได้ดำเนินการเก็บตัวอย่างคุณภาพน้ำจากบ่อตรวจน้ำหลังผ่านระบบบำบัดน้ำเสีย เป็นประจำทุกเดือน (รูปที่ 4 และภาพที่ 2) มีรายละเอียดผลการตรวจวิเคราะห์ ดังนี้

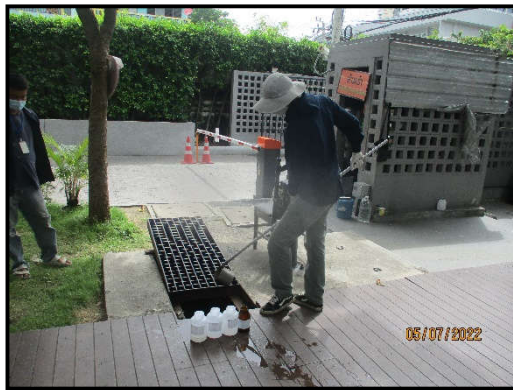
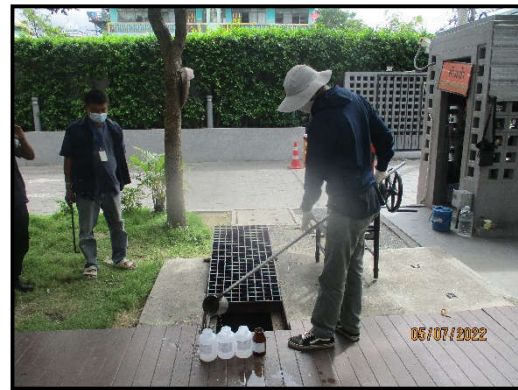
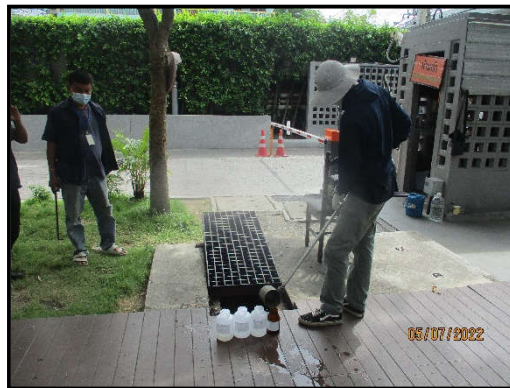
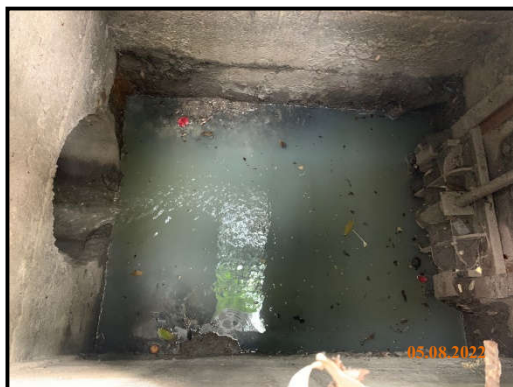
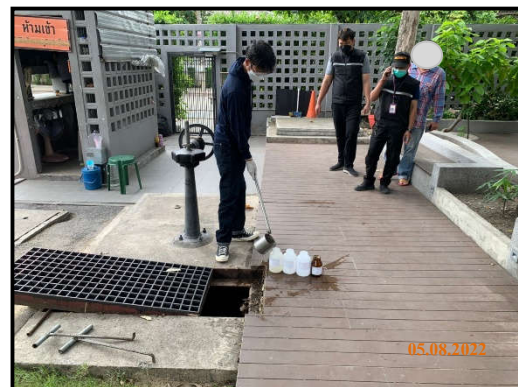
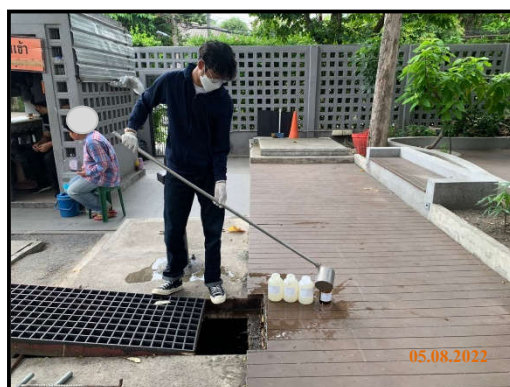
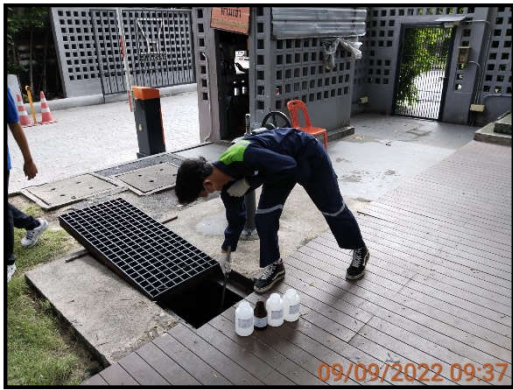
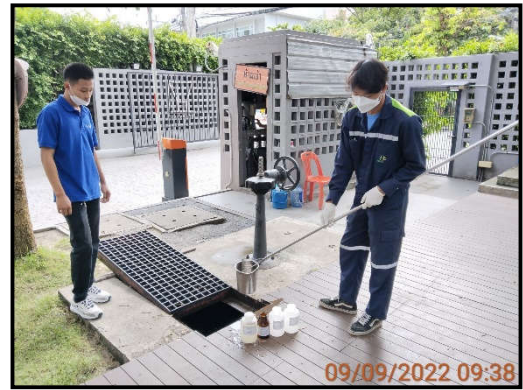
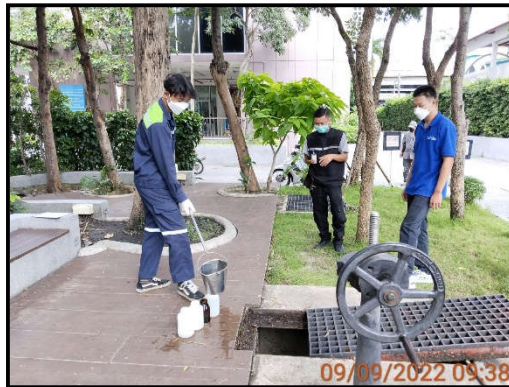
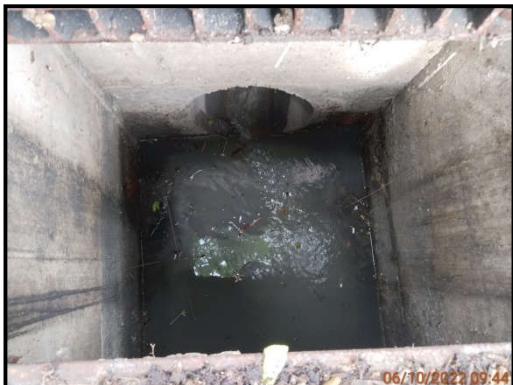
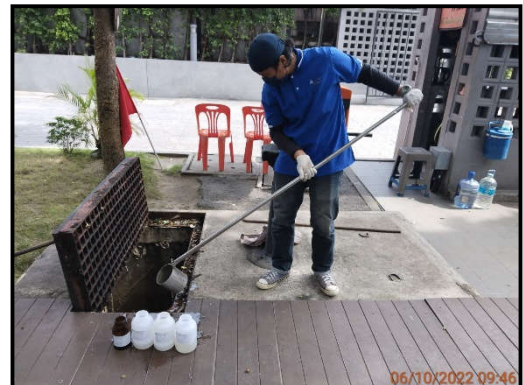
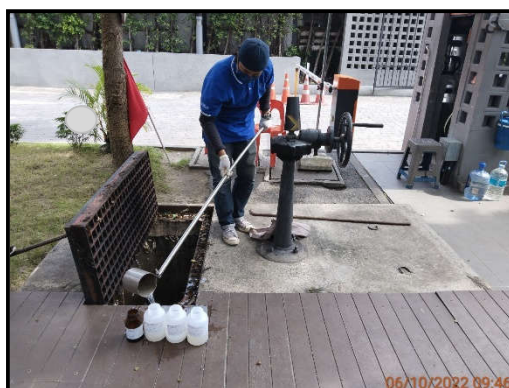
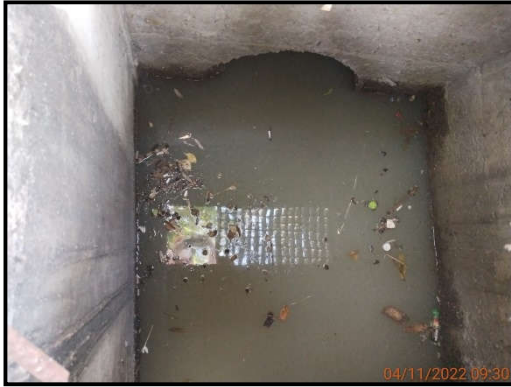
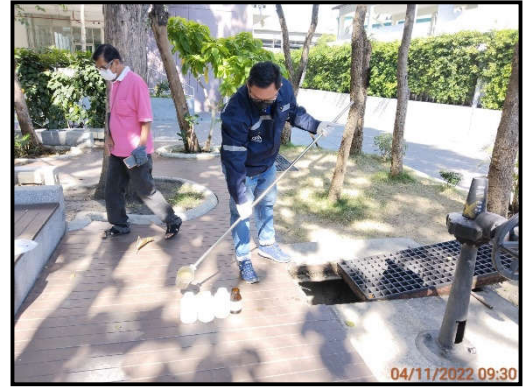
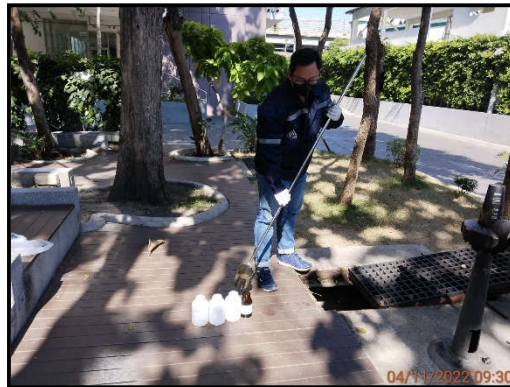
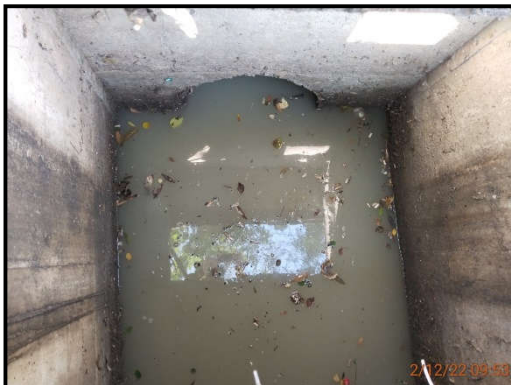
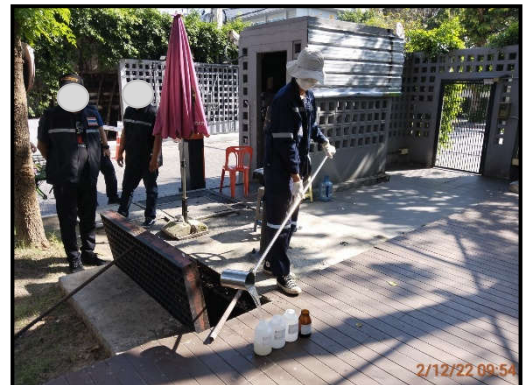
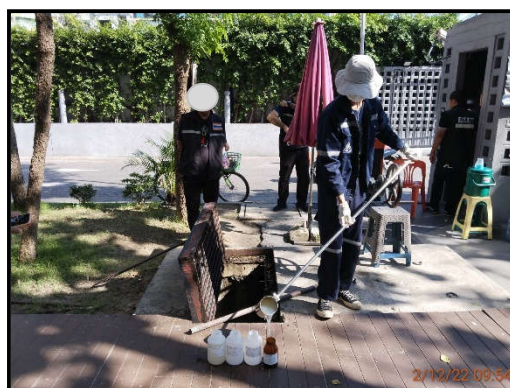
ภาพที่ 2 การเก็บตัวอย่างคุณภาพน้ำ ระหว่างเดือนกรกฎาคม-ธันวาคม พ.ศ. 2565

บ่อตรวจคุณภาพน้ำหลังผ่านระบบบำบัดน้ำเสียรวม

บ่อตรวจคุณภาพน้ำหลังผ่านระบบบำบัดน้ำเสีย

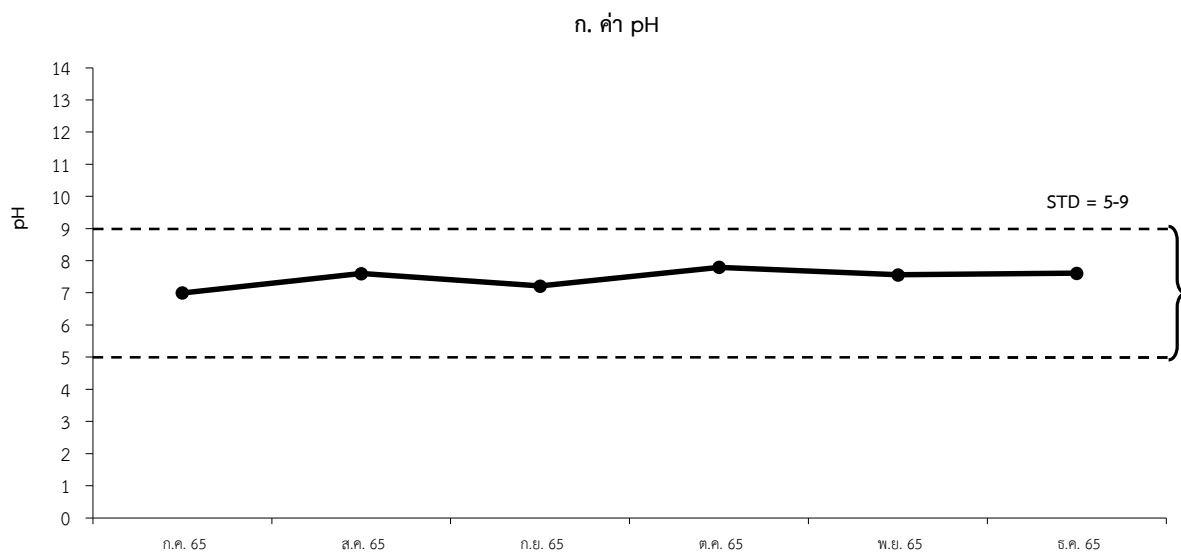
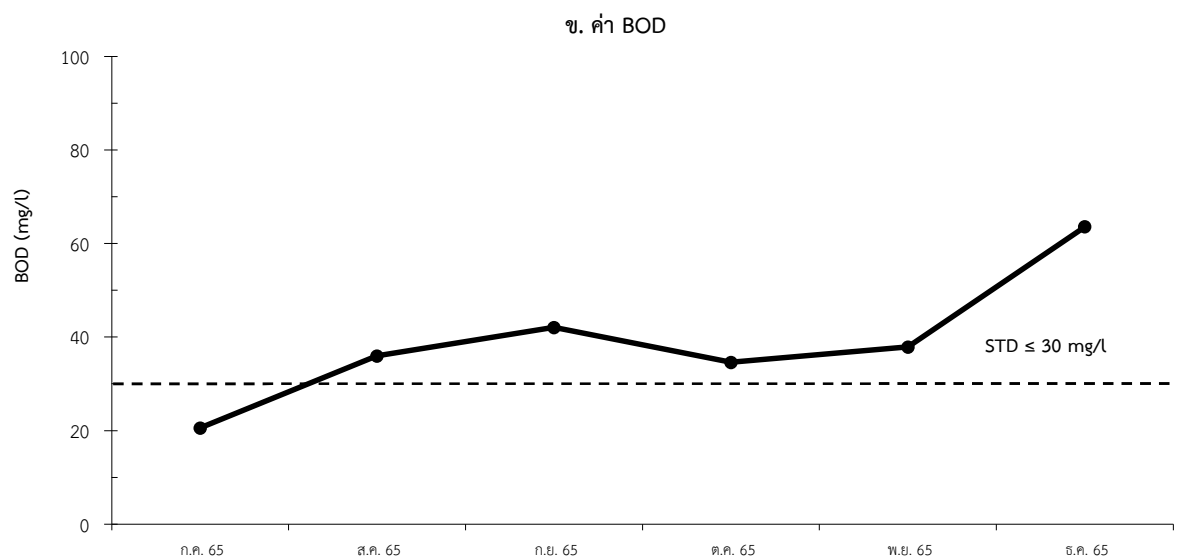
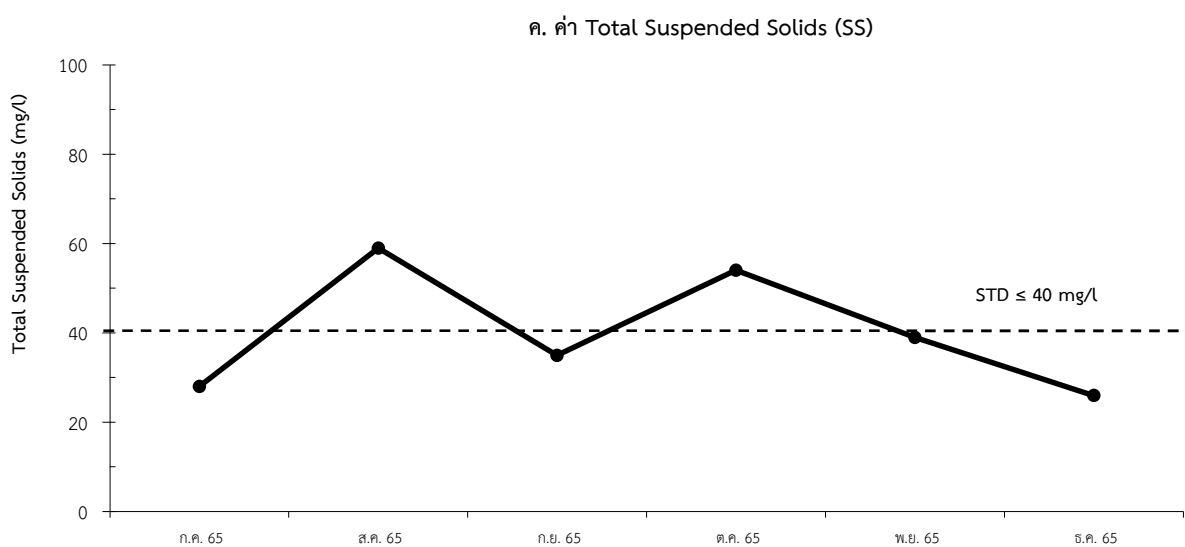
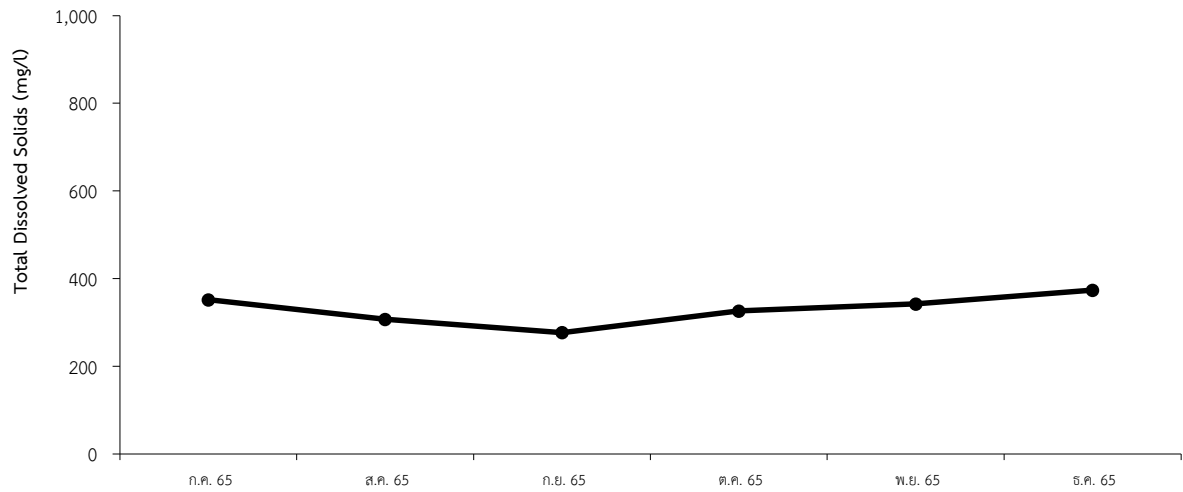
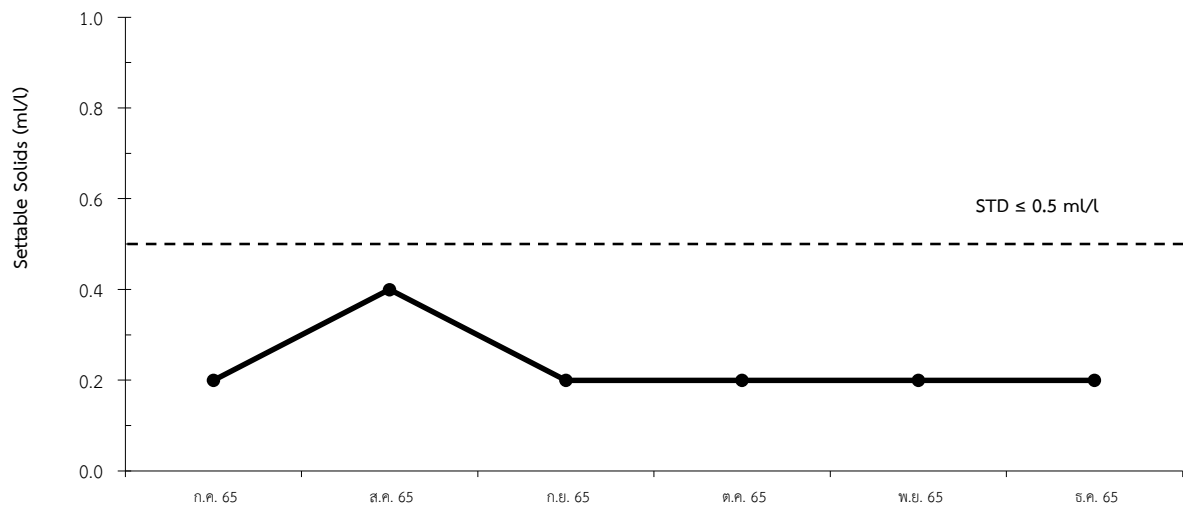
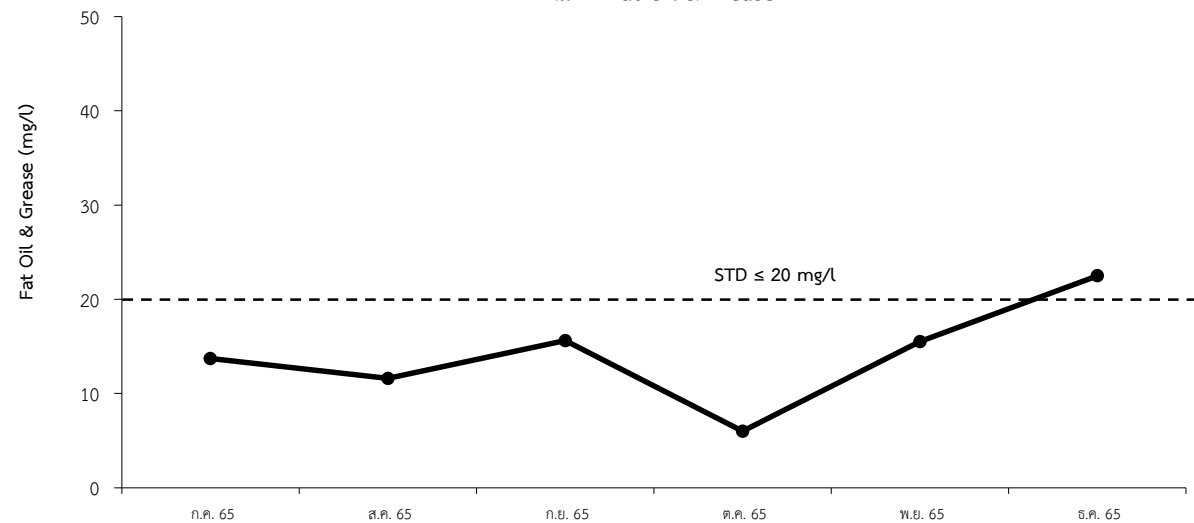
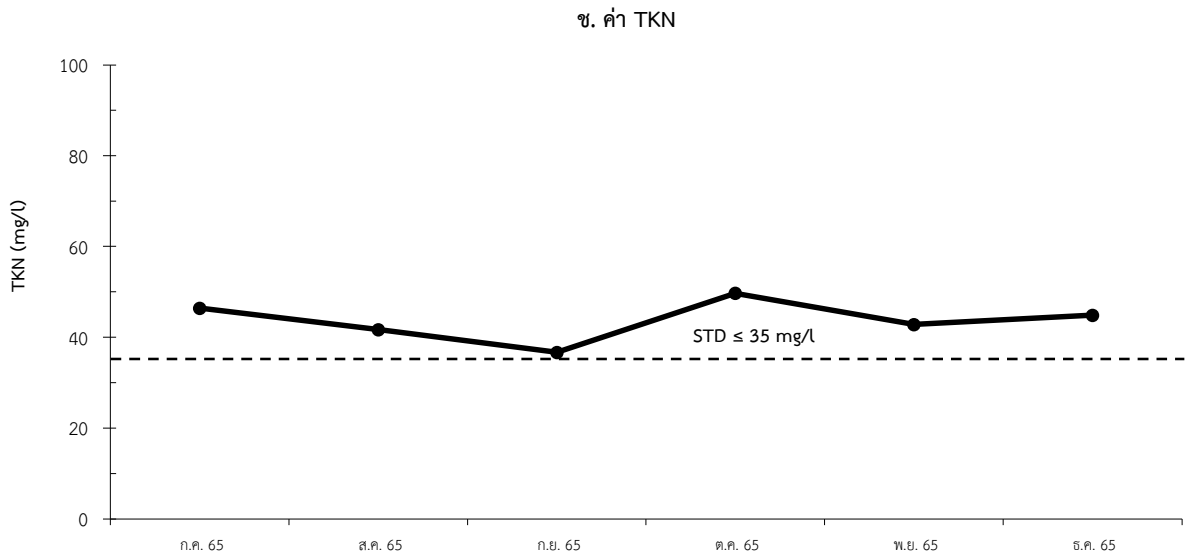
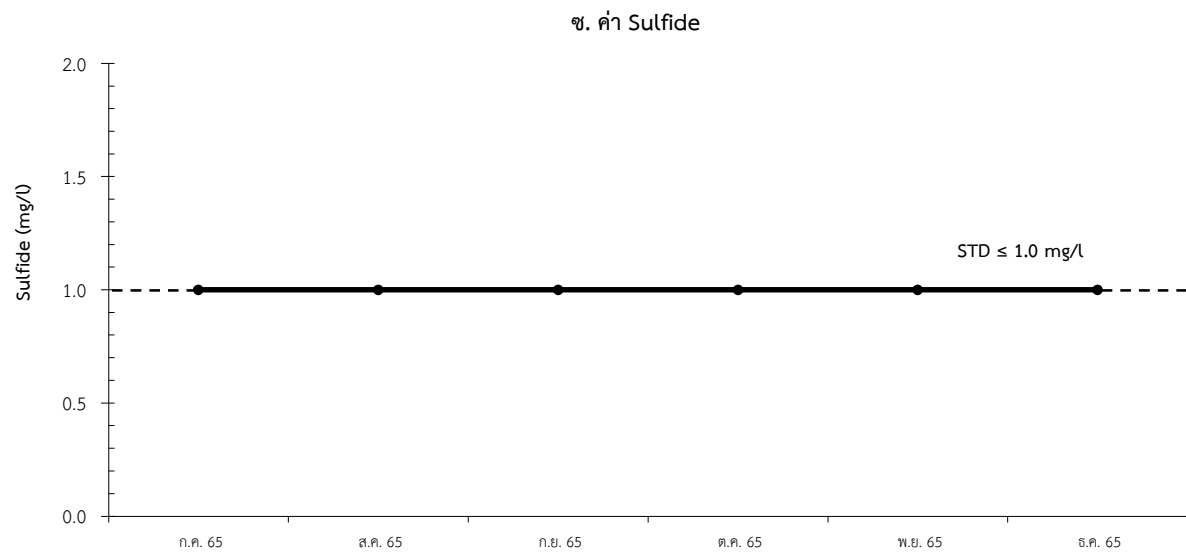
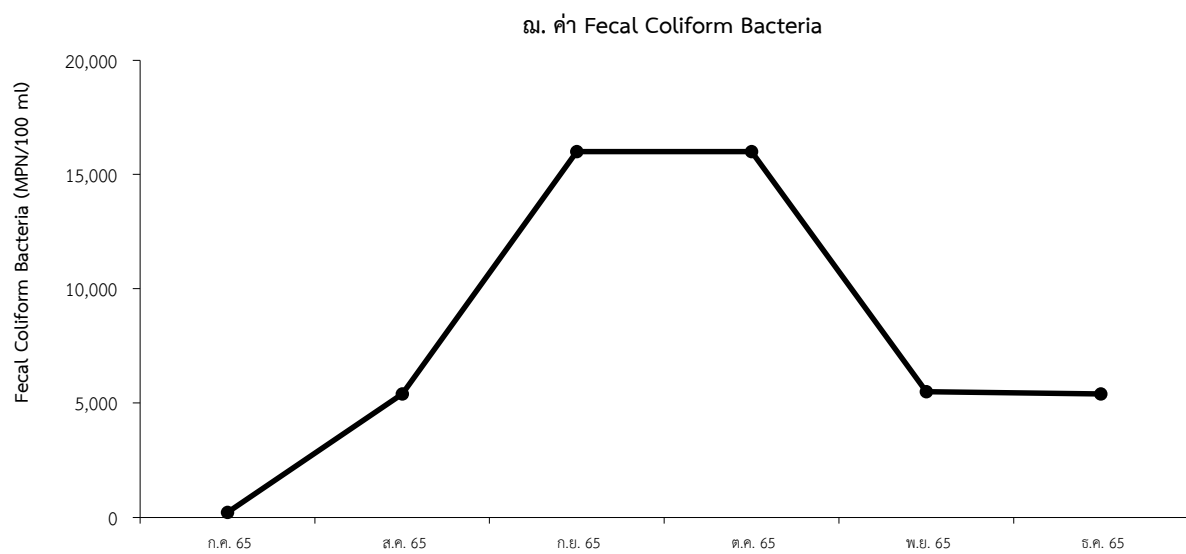
รูปที่ 5 ผลการตรวจวิเคราะห์คุณภาพน้ำจากบ่อดักน้ำหลังผ่านระบบบำบัดน้ำเสีย

ง. ค่า Total Dissolved Solids (TDS)

จ. ค่า Settable Solids

ฉ. ค่า Fat Oil & Grease

เมื่อเปรียบเทียบกับผลการตรวจวิเคราะห์ที่ผ่านมา (เดือนมกราคม พ.ศ. 2562-มิถุนายน พ.ศ. 2565) พบว่า คุณภาพน้ำมีค่า BOD เพิ่มขึ้นจากผลการตรวจวิเคราะห์ที่ผ่านมา โดยคุณภาพน้ำในเดือนมกราคม, มีนาคม-สิงหาคม, ตุลาคม, พฤศจิกายน พ.ศ. 2562, เดือนกุมภาพันธ์, พฤษภาคม-กันยายน พ.ศ. 2563, ระหว่างเดือนธันวาคม พ.ศ. 2563-กรกฎาคม พ.ศ. 2564, เดือนตุลาคม, ธันวาคม พ.ศ. 2564, ระหว่างเดือนเมษายน-มิถุนายน และสิงหาคม-ธันวาคม พ.ศ. 2565 มีค่า BOD ไม่เป็นไปตามเกณฑ์มาตรฐาน รวมทั้งคุณภาพน้ำในเดือนมกราคม, เมษายน-มิถุนายน, กันยายน-พฤศจิกายน พ.ศ. 2562, ระหว่างเดือนพฤษภาคม-สิงหาคม, ธันวาคม พ.ศ. 2563, เดือนมีนาคม, พฤษภาคม, มิถุนายน, พฤศจิกายน พ.ศ. 2564, เดือนเมษายน, สิงหาคม และตุลาคม พ.ศ. 2565 มีค่า SS ไม่เป็นไปตามเกณฑ์มาตรฐาน รวมถึงคุณภาพน้ำในเดือนมกราคม, เมษายน-มิถุนายน พ.ศ. 2562, เดือนมิถุนายน พ.ศ. 2563, เดือนพฤศจิกายน พ.ศ. 2564 และเดือนเมษายน พ.ศ. 2565 มีค่า Settleable Solids ไม่เป็นไปตามเกณฑ์มาตรฐาน รวมทั้งคุณภาพน้ำในเดือนมกราคม, กุมภาพันธ์ และธันวาคม พ.ศ. 2562 มีค่า Sulfide ไม่เป็นไปตามเกณฑ์มาตรฐาน รวมถึงคุณภาพน้ำระหว่างเดือนพฤษภาคม-กันยายน, ธันวาคม พ.ศ. 2563, เดือนกุมภาพันธ์, มีนาคม, กรกฎาคม-ธันวาคม พ.ศ. 2564 และระหว่างเดือนกุมภาพันธ์-ธันวาคม พ.ศ. 2565 มีค่า TKN ไม่เป็นไปตามเกณฑ์มาตรฐาน นอกจากนี้คุณภาพน้ำในเดือนพฤษภาคม พ.ศ. 2564 และเดือนธันวาคม พ.ศ. 2565 ยังมีค่า Fat Oil & Grease ไม่เป็นไปตามเกณฑ์มาตรฐาน (ตารางที่ 4 และรูปที่ 6)

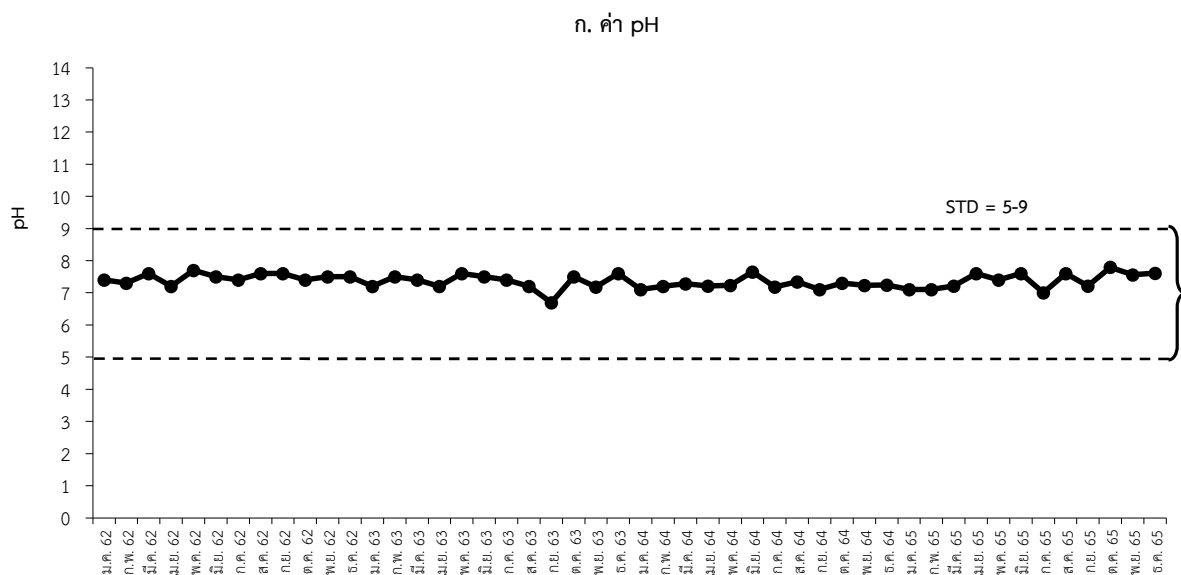
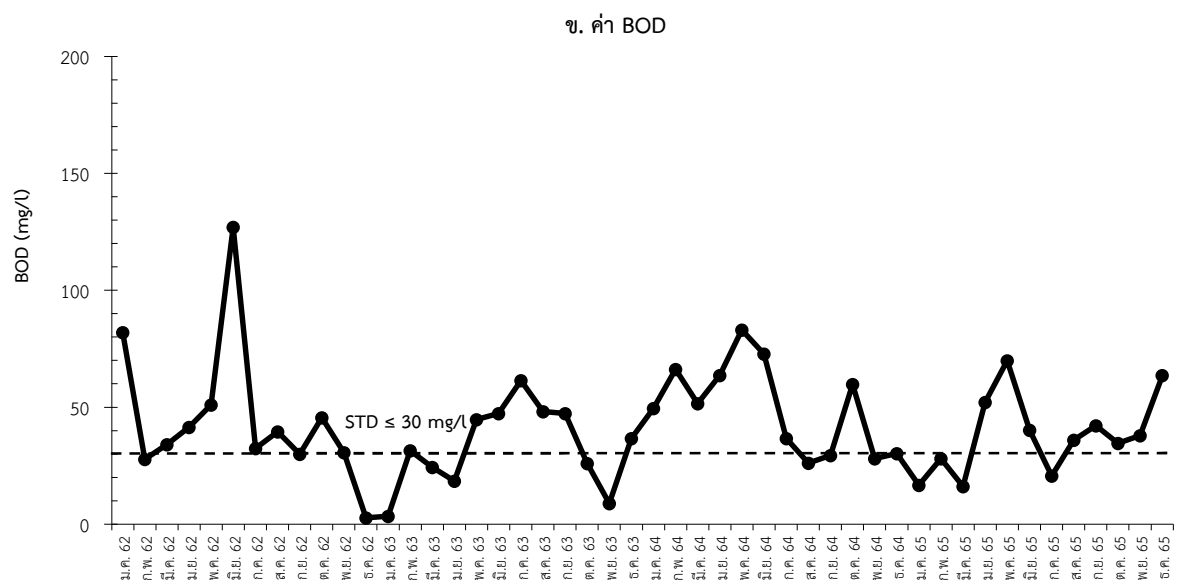
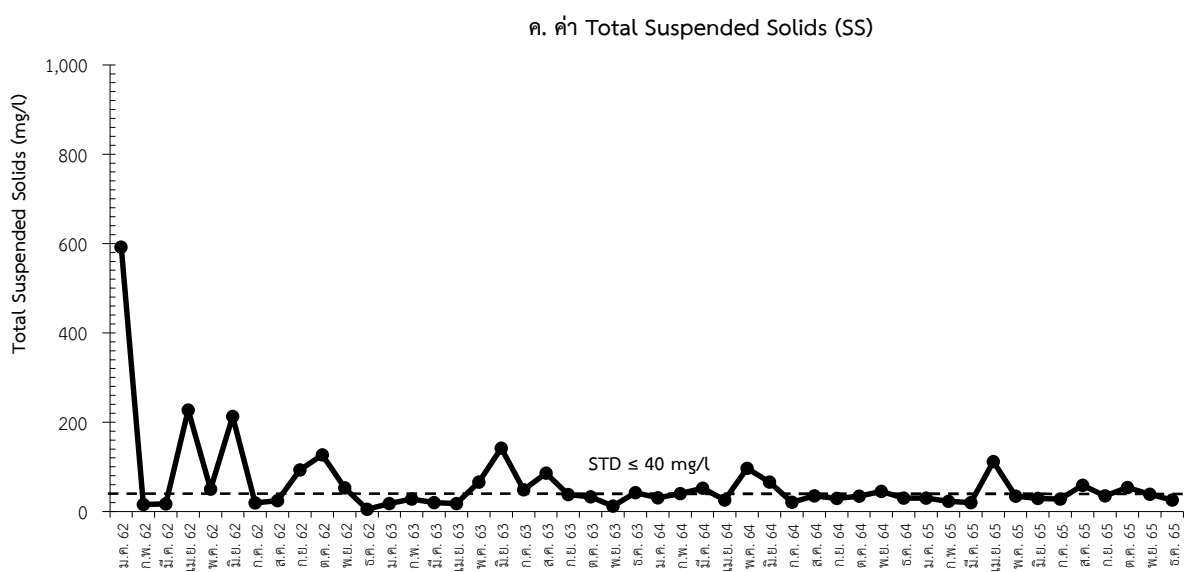
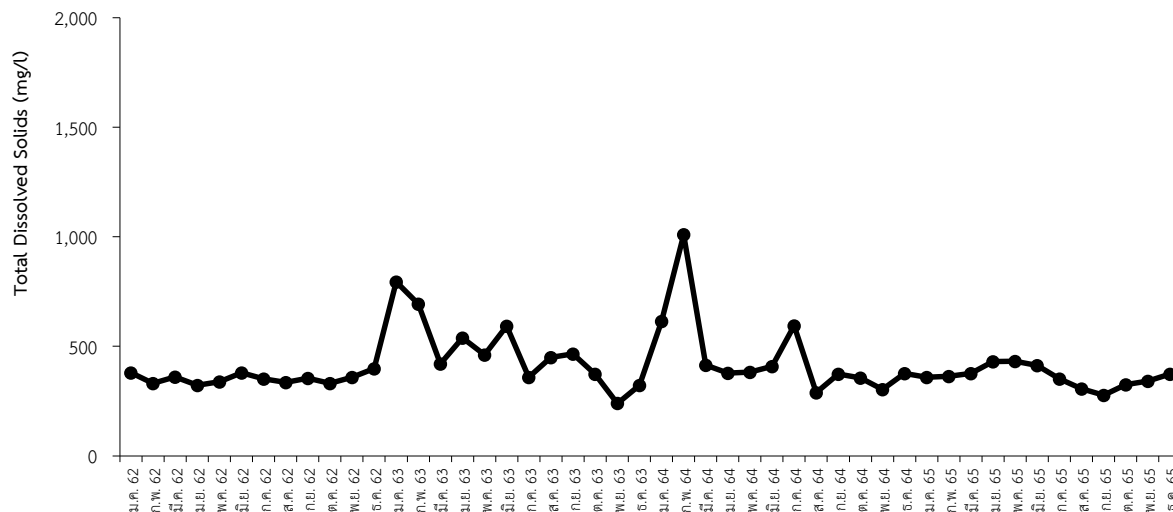
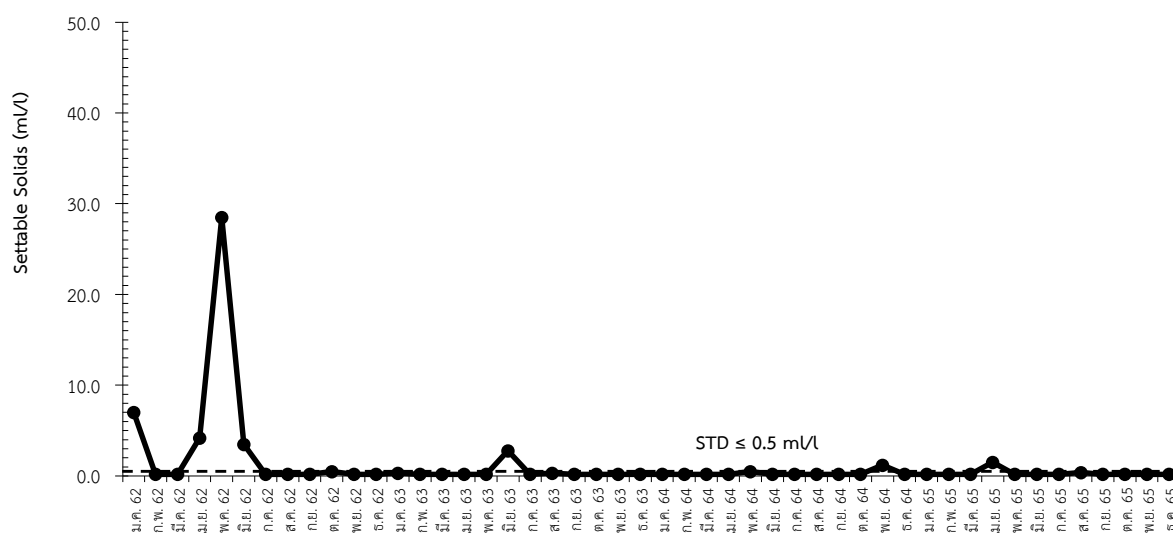
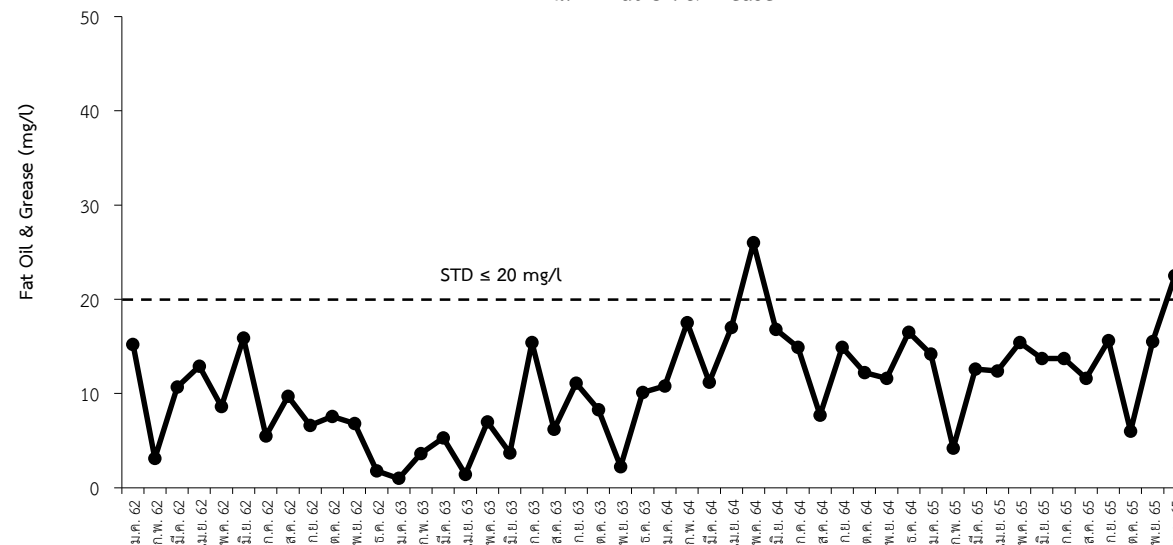
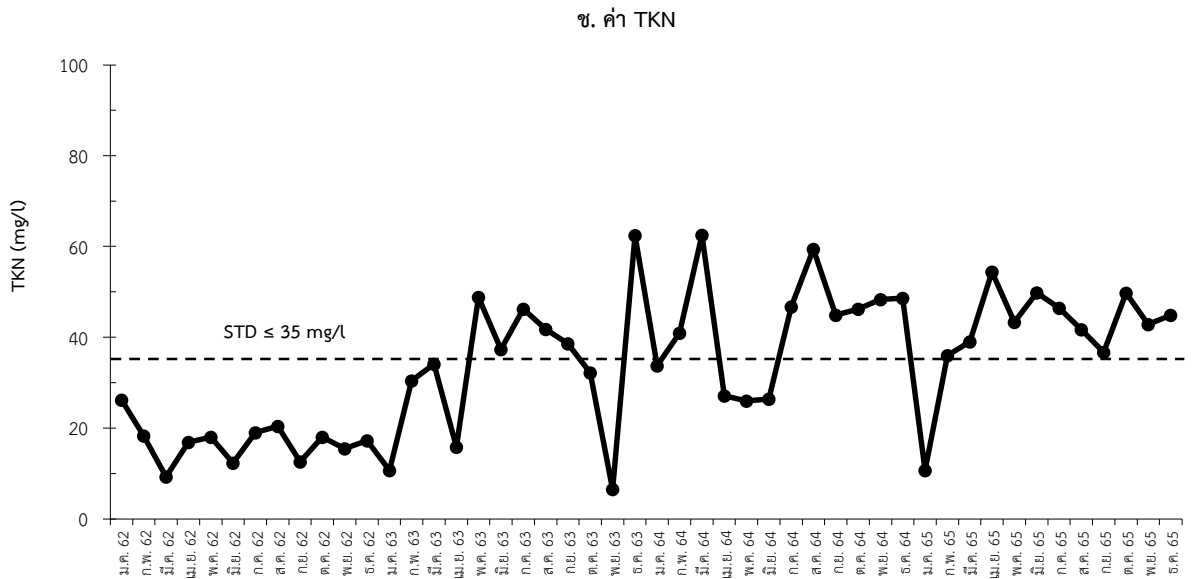
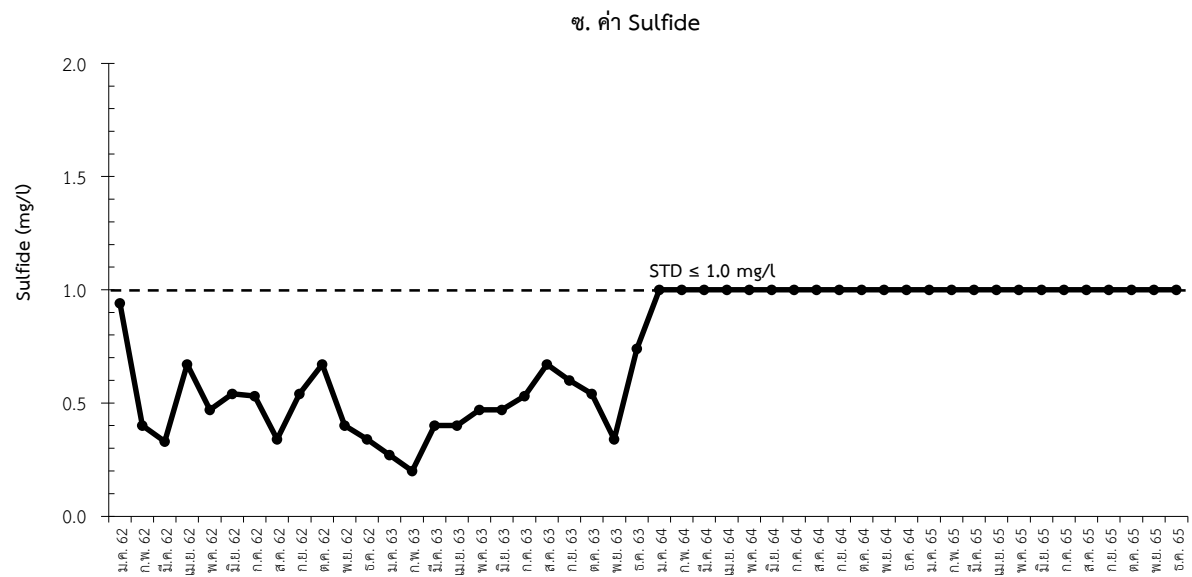
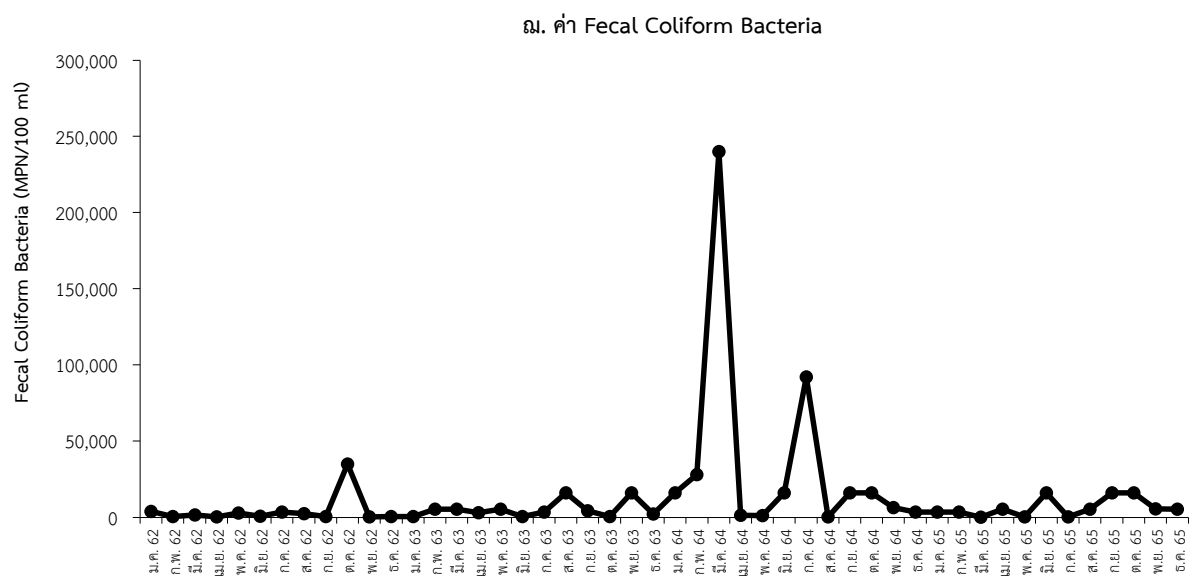
รูปที่ 6 เปรียบเทียบผลการตรวจวิเคราะห์คุณภาพน้ำจากบ่อตรวจน้ำหลังผ่านระบบบำบัดน้ำเสีย

ง. ค่า Total Dissolved Solids (TDS)

จ. ค่า Settable Solids

ฉ. ค่า Fat Oil & Grease
