3. ผลการปฏิบัติตามมาตรการฯ

3.1 ผลการปฏิบัติตามมาตรการป้องกันและแก้ไขผลกระทบสิ่งแวดล้อม

การดำเนินการตามมาตรการป้องกันและแก้ไขผลกระทบสิ่งแวดล้อม ระยะดำเนินการ โครงการอาคารเช่ามาตรฐานรองเพชรเกษม 91 ส่วนเดิม และระยะที่ 2 ระหว่างเดือนกรกฎาคม-ธันวาคม พ.ศ. 2565 มีรายละเอียดผลการปฏิบัติตามมาตรการที่กำหนดไว้ในรายงานการประเมินผลกระทบสิ่งแวดล้อม แสดงดังตารางที่ 1

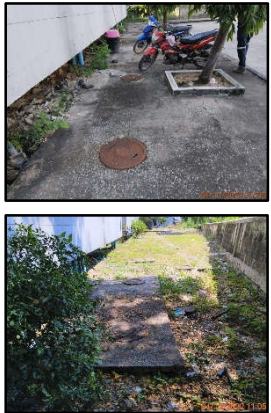
<p style="text-align: center;">ตารางที่ 1</p> <p style="text-align: center;">สรุปผลการปฏิบัติตามมาตรการป้องกันและแก้ไขผลกระทบสิ่งแวดล้อม ระยะดำเนินการ โครงการอาคารเช่ามาตรฐานรองเพชรเกษม 91 ส่วนเดิม และระยะที่ 2 ระหว่างเดือนกรกฎาคม-ธันวาคม พ.ศ. 2565</p>				
องค์ประกอบ ทางสิ่งแวดล้อม และคุณค่าต่างๆ	วิธีการปฏิบัติตามมาตรการฯ	รายละเอียดการปฏิบัติตามมาตรการฯ	ปัญหา อุปสรรค ที่ไม่สามารถปฏิบัติตาม มาตรการและแนวทางแก้ไข	เอกสารอ้างอิง
<p>1.ทรัพยากรทางกายภาพ</p> <p>1.1 ทรัพยากรน้ำ</p>	<p>1. จัดให้มีระบบบำบัดน้ำเสียในโครงการ เพื่อรองรับน้ำเสีย ประมาณ 1,235 ลบ.ม./วัน แยกเป็นอาคารที่ 1-10 เท่ากับ 600 ลบ.ม./วัน และอาคารที่ 11-17 เท่ากับ 635 ลบ.ม./วัน ประกอบด้วย</p> <p>1) ระบบบำบัดน้ำเสียขั้นต้น</p> <p>(1) อาคาร 1-10 มีจำนวน 10 ชุด/อาคาร</p> <p>(2) อาคารที่ 11-17 มีจำนวน 16 ชุด/อาคาร แต่ละชุดประกอบด้วย</p> <ul style="list-style-type: none"> - บ่อดักไขมัน ขนาด 0.4x0.4x0.6 ม. จำนวน 1 บ่อ และขนาด 0.5 x 0.5 x 0.6 ม. อีกจำนวน 1 บ่อ ต่ออนุกรมกัน เพื่อรองรับน้ำเสียจากการอาบน้ำ ชักล้าง และครัว - ต่อท่อน้ำเสียที่ระบายออกจากบ่อดักไขมัน มาเข้าถังเกรอะ - ถังเกรอะรุ่น DCS-4000 ปริมาตร 4 ลบ.ม. จำนวน 1 ถัง เพื่อรองรับน้ำเสียจากส้วม - ถังกรอง ไร้อากาศ รุ่น DCF-4000 ปริมาตร 4 ลบ.ม. จำนวน 1 ถัง เพื่อรองรับน้ำเสียจากถังเกรอะ 	<p>1) โครงการมีระบบบำบัดน้ำเสียขั้นต้น ตามที่มาตรการกำหนด</p>	ไม่มี

<p>ระบบบำบัดน้ำเสียขั้นต้น</p>

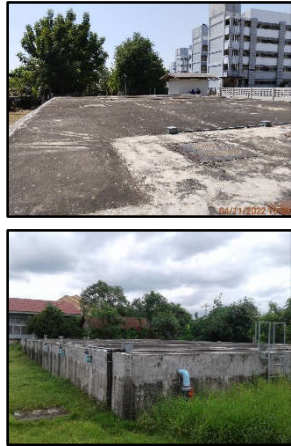
1.1 ทรัพยากรน้ำ (ต่อ)	<p>2) ระบบบำบัดน้ำเสียขั้นที่สอง</p> <p>(1) ติดตั้งระบบบำบัดน้ำเสียขั้นที่สอง โดยใช้ระบบบำบัดทางชีววิทยาแบบ Contact Aeration Activated Sludge Process เพื่อรองรับและบำบัดน้ำเสียที่ผ่านการบำบัดขั้นต้นในแต่ละอาคารมาแล้ว รวมปริมาณน้ำเสียประมาณวันละ 1,235 ลบ.ม. ประกอบด้วย</p> <ul style="list-style-type: none"> - ถังปรับอัตราการไหล รูปทรงกระบอกจำนวน 3 ชุด ความจุรวม 88.77 ลบ.ม. พร้อมปั๊มสูบน้ำ จำนวน 2 ตัว ขนาด 0.2 ลบ.ม./นาที เพื่อรองรับน้ำเสียที่ออกจากถังกรองไร้อากาศจากทุกอาคารก่อนจะสูบเข้าถังเติมอากาศ - ถังเติมอากาศ รูปทรงกระบอก จำนวน 10 ชุด ความจุรวม 261 ลบ.ม. ภายในบรรจุตัวกลางประเภทโพลีสไตรีนฟีนท์ฟิว 110 ตร.ม./ลบ.ม. และมีเครื่องเติมอากาศไดน้ำ อัตราการเติมอากาศ 3.4 ลบ.ม./นาที จำนวน 2 ตัว และอัตรา 1.77 ลบ.ม. อีก 1 ตัว - ถังตกตะกอน รูปทรงกรวย จำนวน 10 ชุด ความจุรวม 77.44 ลบ.ม. พร้อม Air Blower จำนวน 1 ชุด ขนาด 0.24 ลบ.ม./นาที 	2) โครงการมีระบบบำบัดน้ำเสียขั้นที่สอง ตามที่มาตรการกำหนด	ไม่มี

<p>ระบบบำบัดน้ำเสียขั้นที่สอง</p>

3. จัดให้มีการสูบลากตะกอนออกจากบ่อเกรอะและถังแยกตะกอนอย่างสม่ำเสมอ โดยประสานงานกับทาง อบต.สวนหลวงเพื่อนำไปกำจัด	3. จากการตรวจสอบยังไม่มีมีการสูบลากตะกอนออกจากบ่อเกรอะและถังแยกตะกอน	สูบลากตะกอนออกจากบ่อเกรอะและถังแยกตะกอนอย่างสม่ำเสมอ	-

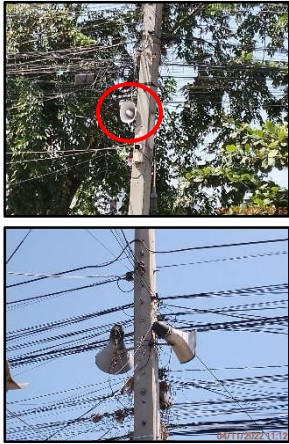
<p style="text-align: center;">เสียงตามสายภายในโครงการ</p>

2. หลอดไฟฟ้าและอุปกรณ์ไฟฟ้าให้เลือกใช้แบบประหยัดพลังงานและมีอายุการใช้งานที่ยาวนาน ทั้งนี้เพื่อเป็นการประหยัดไฟฟ้า	2. มีการรณรงค์และประชาสัมพันธ์โดยใช้เสียงตามสายสัปดาห์ละครั้ง ให้ผู้พักอาศัยภายในโครงการเลือกใช้หลอดไฟฟ้าและอุปกรณ์ไฟฟ้าแบบประหยัดพลังงาน และใช้ไฟฟ้าอย่างประหยัดเป็นประจำทุกสัปดาห์	ไม่มี

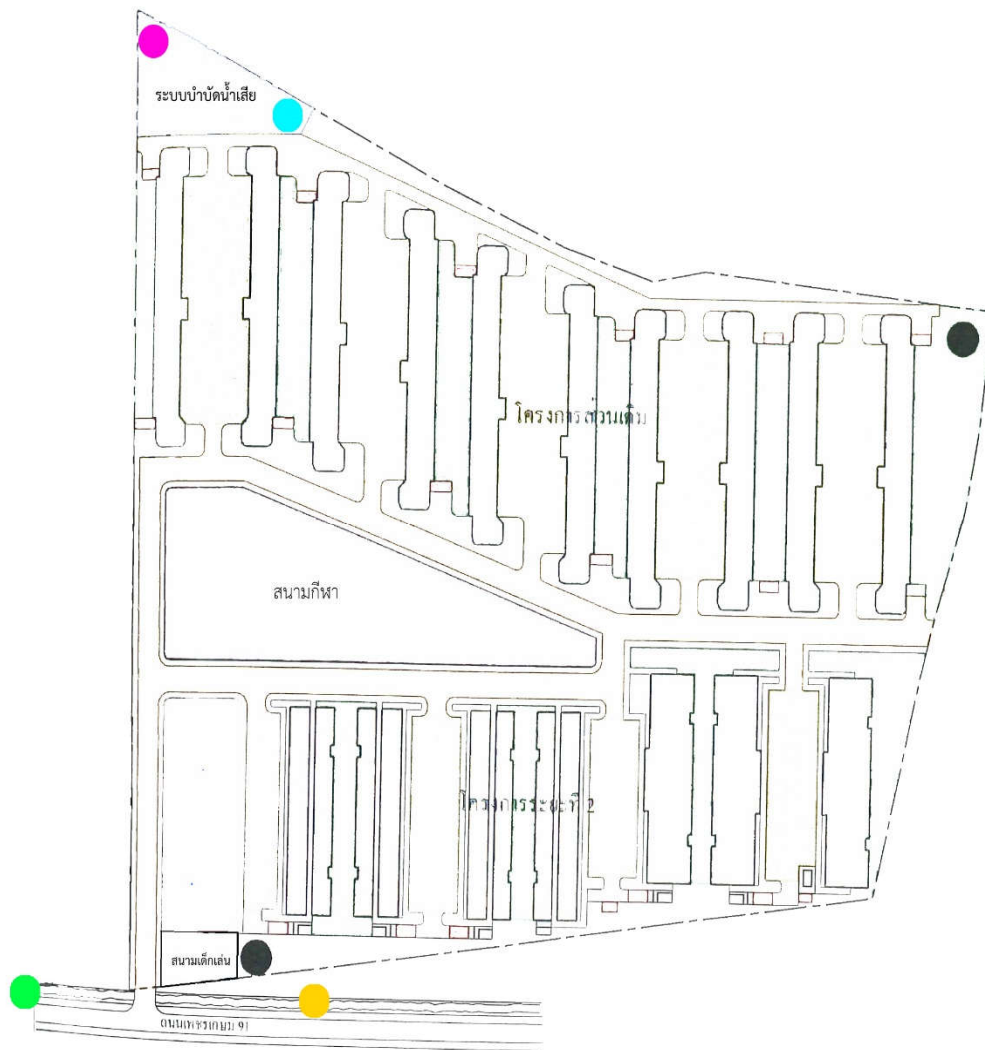
รูปที่ 3 จุดเก็บตัวอย่างคุณภาพน้ำ

จุดเก็บน้ำก่อนเข้าระบบบำบัดขั้นที่ 2
-

จุดเก็บน้ำจากบ่อกักน้ำก่อนระบายออกนอกโครงการ
-

จุดเก็บน้ำในคลองหนองพะองก่อนผ่านโครงการ 150 เมตร
-

จุดเก็บน้ำในคลองหนองพะองหลังผ่านโครงการ 150 เมตร

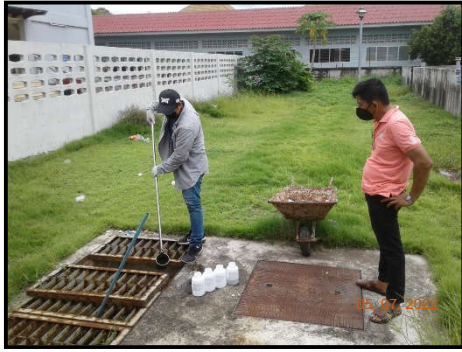
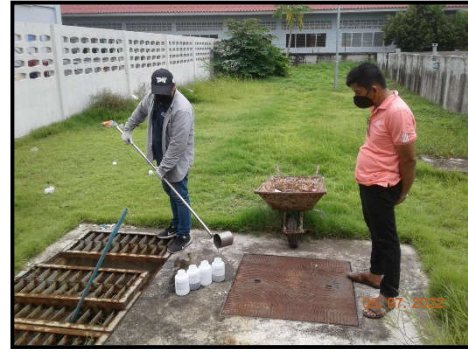
บ่อพักน้ำเสียก่อนเข้าระบบบำบัด ชั้นที่ 2

บ่อกักน้ำเสียก่อนเข้าระบบบำบัด ชั้นที่ 2

วันที่ 5 กรกฎาคม พ.ศ. 2565 : คุณภาพน้ำจากบ่อบำบัดน้ำเสียก่อนเข้าระบบบำบัด ชั้นที่ 2 มีค่า pH เท่ากับ 7.1, BOD มีค่าเท่ากับ 24.0 mg/L, SS มีค่าเท่ากับ 61 mg/L, Total Dissolved Solids มีค่าเท่ากับ 452 mg/L, Fat Oil & Greases มีค่าเท่ากับ 10.7 mg/L, TKN มีค่าเท่ากับ 19.2 mg/L และ Sulfide มีค่าน้อยกว่า 1.00 mg/L ส่วนคุณภาพน้ำบ่อบำบัดน้ำทิ้งที่ออกจากถังตกตะกอนก่อนระบายออกสู่ภายนอกโครงการมีค่า pH เท่ากับ 7.4, BOD มีค่าเท่ากับ 29.0 mg/L, SS มีค่าเท่ากับ 409 mg/L, Total Dissolved Solids มีค่าเท่ากับ 790 mg/L, Fat Oil & Greases มีค่าเท่ากับ 12.3 mg/L, TKN มีค่าเท่ากับ 10.2 mg/L และ Sulfide มีค่าน้อยกว่า 1.00 mg/L ไม่สามารถคิดประสิทธิภาพในการบำบัด BOD ได้ โดยคุณภาพน้ำบ่อบำบัดน้ำทิ้งที่ออกจากถังตกตะกอนก่อนระบายออกสู่ภายนอกโครงการมีค่า BOD และ SS ไม่เป็นไปตามเกณฑ์มาตรฐาน

วันที่ 4 พฤศจิกายน พ.ศ. 2565 : คุณภาพน้ำจากบ่อบำบัดน้ำเสียก่อนเข้าระบบบำบัด ชั้นที่ 2 มีค่า pH เท่ากับ 7.2, BOD มีค่าเท่ากับ 13.2 mg/L, SS มีค่าเท่ากับ 24 mg/L, Total Dissolved Solids มีค่าเท่ากับ 593 mg/L, Fat Oil & Greases มีค่าเท่ากับ 10.3 mg/L, TKN มีค่าเท่ากับ 21.3 mg/L และ Sulfide มีค่าน้อยกว่า 1.00 mg/L ส่วนคุณภาพน้ำบ่อบำบัดน้ำทิ้งที่ออกจากถังตกตะกอนก่อนระบายออกสู่ภายนอกโครงการมีค่า pH เท่ากับ 7.1, BOD มีค่าเท่ากับ 14.3 mg/L, SS มีค่าเท่ากับ 47 mg/L, Total Dissolved Solids มีค่าเท่ากับ 741 mg/L, Fat Oil & Greases มีค่าเท่ากับ 3.08 mg/L, TKN มีค่าเท่ากับ 14.0 mg/L และ Sulfide มีค่าน้อยกว่า 1.00 mg/L ไม่สามารถคิดประสิทธิภาพในการบำบัด BOD ได้ โดยคุณภาพน้ำบ่อบำบัดน้ำทิ้งที่ออกจากถังตกตะกอนก่อนระบายออกสู่ภายนอกโครงการมีค่า SS ไม่เป็นไปตามเกณฑ์มาตรฐาน

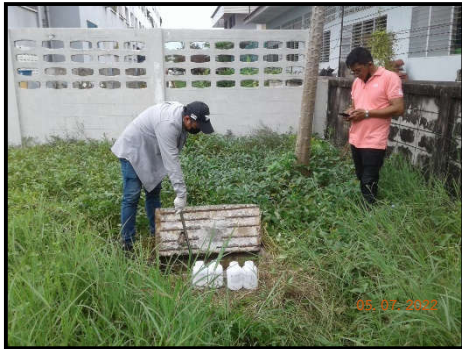
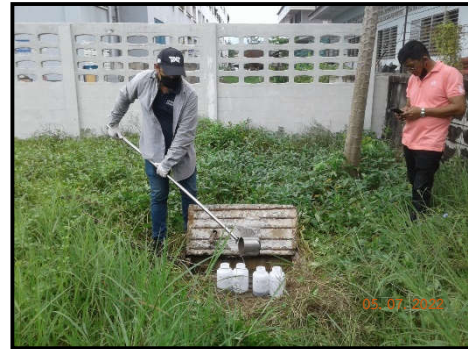
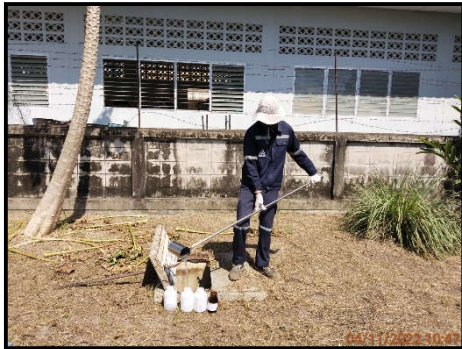
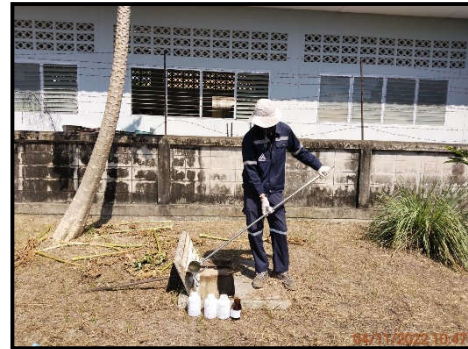
บ่อพักน้ำทิ้งที่ออกจากถังตกตะกอนก่อนระบายออกสู่ภายนอกโครงการ

บ่อกักน้ำทิ้งที่ออกจากถังตกตะกอนก่อนระบายออกสู่ภายนอกโครงการ

จากผลการตรวจวิเคราะห์ข้างต้น พบว่า คุณภาพน้ำหลังผ่านระบบบำบัดน้ำเสียในเดือนกรกฎาคม และ พฤศจิกายน พ.ศ. 2565 มีค่า SS ไม่เป็นไปตามเกณฑ์มาตรฐานที่กำหนดไว้ไม่เกิน 30 มก./ล. นอกจากนี้ คุณภาพน้ำในเดือนกรกฎาคม พ.ศ. 2565 มีค่า BOD ไม่เป็นไปตามเกณฑ์มาตรฐานที่กำหนดไว้ไม่เกิน 20 มก./ล. อาจมีสาเหตุมาจากผู้บริหารโครงการยังคงต้องเปิดเดินระบบบำบัดน้ำเสียอย่างสม่ำเสมอ และไม่มีการสูบน้ำออกจากระบบบำบัดน้ำเสียอย่างสม่ำเสมอ ดังนั้น การเคหะแห่งชาติต้องควบคุมให้ผู้บริหารโครงการปัจจุบัน เปิดเดินระบบบำบัดน้ำเสียรวมทั้งสูบน้ำออกจากระบบบำบัดน้ำเสีย เพื่อให้ระบบบำบัดน้ำเสียสามารถทำงานได้อย่างมีประสิทธิภาพ

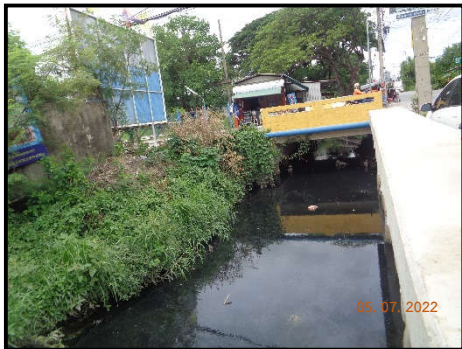
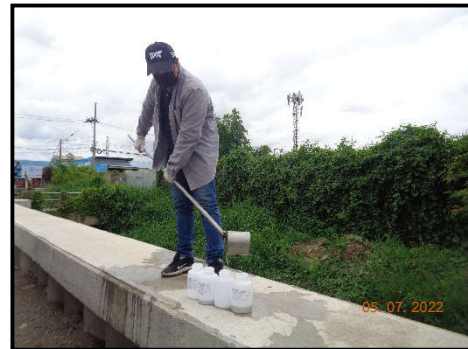
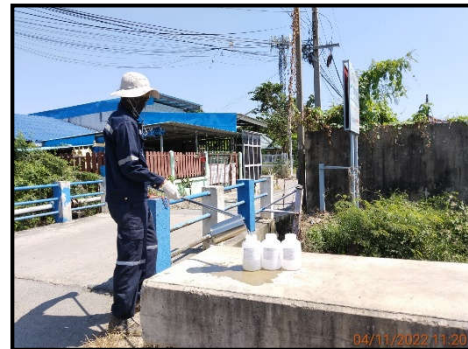
คลองวัดใหม่หนองพะอง ก่อนผ่านพื้นที่โครงการ 150 เมตร

คุณภาพน้ำในคลองวัดใหม่หนองพะอง บริเวณก่อนผ่านจุดระบายน้ำ 150 เมตร : มีอุณหภูมิเท่ากับ 30.1°C , pH มีค่าเท่ากับ 7.1, DO มีค่าเท่ากับ 2.0 mg/L , BOD มีค่าเท่ากับ 16.8 mg/L , Alkalinity มีค่าเท่ากับ $195\text{ mg/L as CaCO}_3$, Nitrate Nitrogen มีค่าเท่ากับ $0.027\text{ mg/L as NO}_3^- \text{-N}$, Ammonia Nitrogen มีค่าเท่ากับ $7.18\text{ mg/L as NH}_3\text{-N}$, Total Coliform Bacteria มีค่าเท่ากับ $1.6 \times 10^4\text{ MPN/100 ml}$ และ Fecal Coliform Bacteria มีค่าเท่ากับ $2.4 \times 10^2\text{ MPN/100 ml}$ จัดเป็นแหล่งน้ำผิวดินประเภทที่ 5

คุณภาพน้ำในคลองวัดใหม่หนองพะอง บริเวณก่อนผ่านจุดระบายน้ำ 150 เมตร : มีอุณหภูมิเท่ากับ 28.4°C , pH มีค่าเท่ากับ 7.2, DO มีค่าเท่ากับ 3.7 mg/L , BOD มีค่าเท่ากับ 14.7 mg/L , Alkalinity มีค่าเท่ากับ $167\text{ mg/L as CaCO}_3$, Nitrate Nitrogen มีค่าเท่ากับ $0.059\text{ mg/L as NO}_3^- \text{-N}$, Ammonia Nitrogen มีค่าเท่ากับ $6.34\text{ mg/L as NH}_3\text{-N}$, Total Coliform Bacteria มีค่าเท่ากับ $9.2 \times 10^3\text{ MPN/100 ml}$ และ Fecal Coliform Bacteria มีค่าเท่ากับ $4.2 \times 10^2\text{ MPN/100 ml}$ จัดเป็นแหล่งน้ำผิวดินประเภทที่ 5

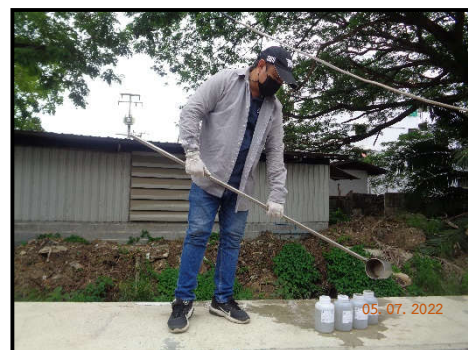
คลองวัดใหม่หนองพะอง หลังผ่านพื้นที่โครงการ 150 เมตร

คุณภาพน้ำในคลองวัดใหม่หนองพะอง บริเวณหลังผ่านจุดระบายน้ำ 150 เมตร : มีอุณหภูมิเท่ากับ 30.1°C , pH มีค่าเท่ากับ 7.4, DO มีค่าเท่ากับ 2.2 mg/L , BOD มีค่าเท่ากับ 60.1 mg/L , Alkalinity มีค่าเท่ากับ $237\text{ mg/L as CaCO}_3$, Nitrate Nitrogen มีค่าเท่ากับ $0.029\text{ mg/L as NO}_3^- \text{-N}$, Ammonia Nitrogen มีค่าเท่ากับ $15.6\text{ mg/L as NH}_3\text{-N}$, Total Coliform Bacteria มีค่าเท่ากับ $1.6 \times 10^3\text{ MPN/100 ml}$ และ Fecal Coliform Bacteria มีค่าเท่ากับ $1.6 \times 10^3\text{ MPN/100 ml}$ จัดเป็นแหล่งน้ำผิวดินประเภทที่ 5

คุณภาพน้ำในคลองวัดใหม่หนองพะอง บริเวณหลังผ่านจุดระบายน้ำ 150 เมตร : มีอุณหภูมิเท่ากับ 28.2°C , pH มีค่าเท่ากับ 7.3, DO มีค่าเท่ากับ 3.2 mg/L , BOD มีค่าเท่ากับ 30.4 mg/L , Alkalinity มีค่าเท่ากับ $203\text{ mg/L as CaCO}_3$, Nitrate Nitrogen มีค่าเท่ากับ $0.044\text{ mg/L as NO}_3^- \text{-N}$, Ammonia Nitrogen มีค่าเท่ากับ $13.3\text{ mg/L as NH}_3\text{-N}$, Total Coliform Bacteria มีค่าเท่ากับ $9.2 \times 10^3\text{ MPN/100 ml}$ และ Fecal Coliform Bacteria มีค่าเท่ากับ $9.2 \times 10^3\text{ MPN/100 ml}$ จัดเป็นแหล่งน้ำผิวดินประเภทที่ 5
