### การติดตามตรวจสอบผลกระทบสิ่งแวดล้อม

#### การติดตามตรวจสอบคุณภาพน้ำ

### ตารางที่ 3-1 แผนการติดตามตรวจสอบคุณภาพน้ำ ของสถาบันการแพทย์จักรีนฤเบดินทร์ (ระยะดำเนินการ)

ของคณะแพทยศาสตร์โรงพยาบาลรามาธิบดี มหาวิทยาลัยมหิดล ระหว่างเดือนกรกฎาคม-ธันวาคม พ.ศ. 2565

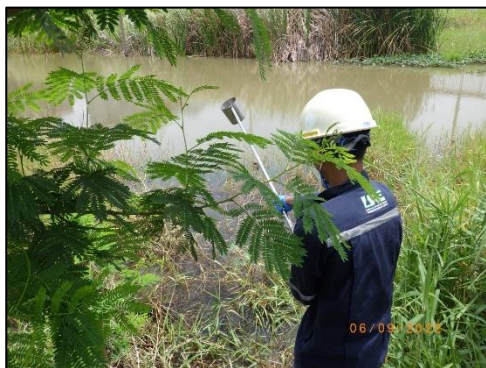
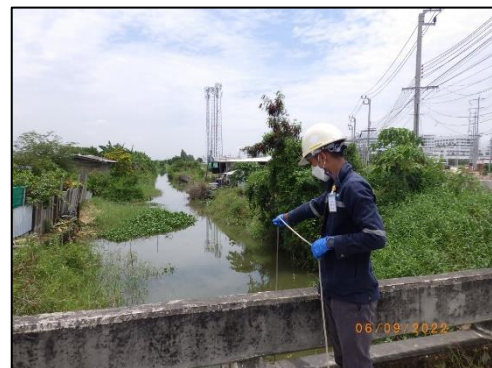
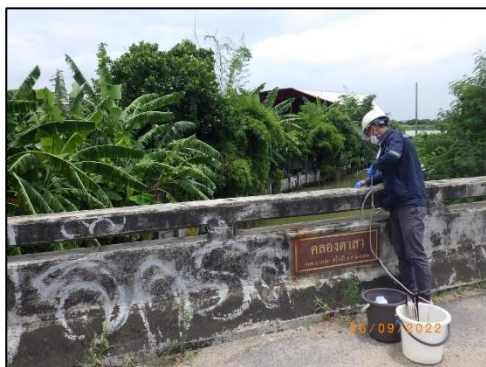
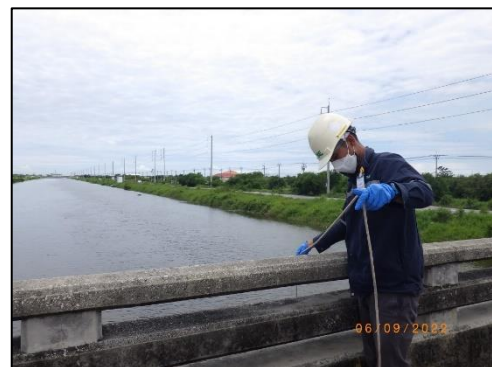
รูปที่ 3-2 การติดตามตรวจสอบคุณภาพน้ำผิวดิน

คลองสาม

คลองสี่

คลองตาสา

คลองสุวรรณภูมิ

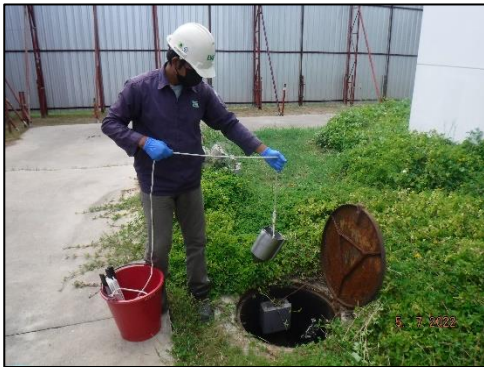
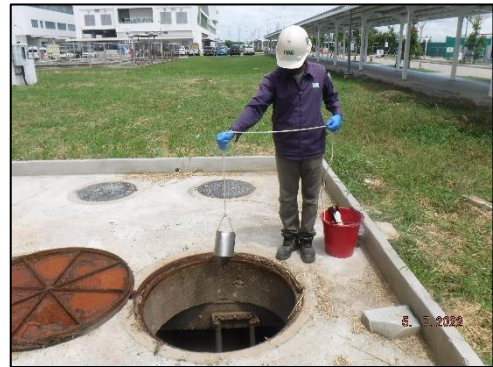
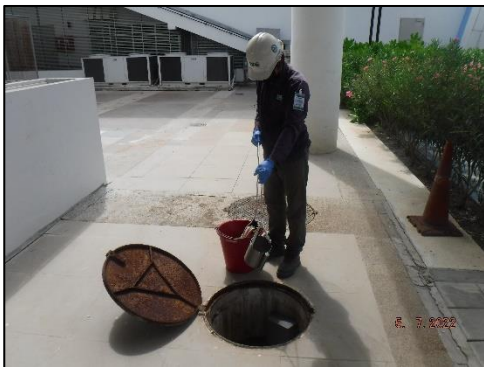
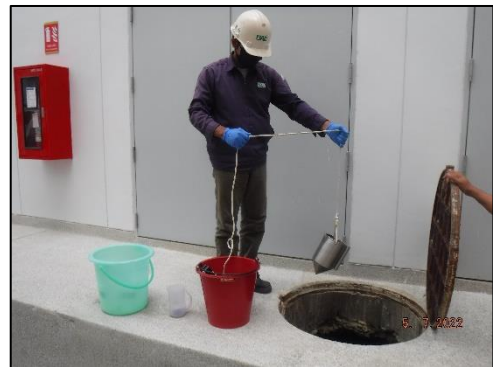
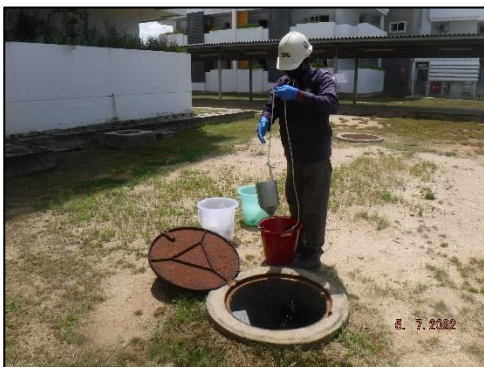
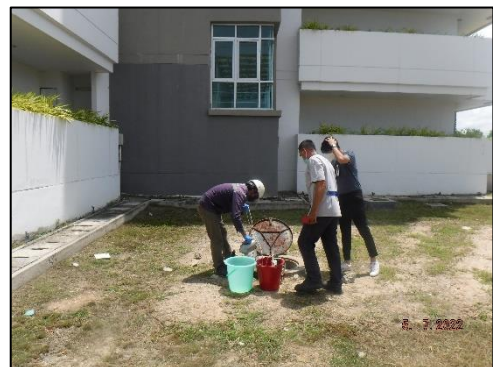
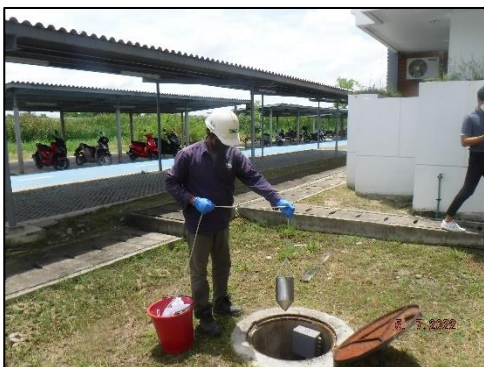
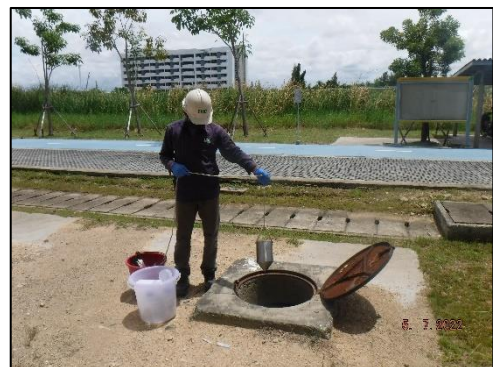
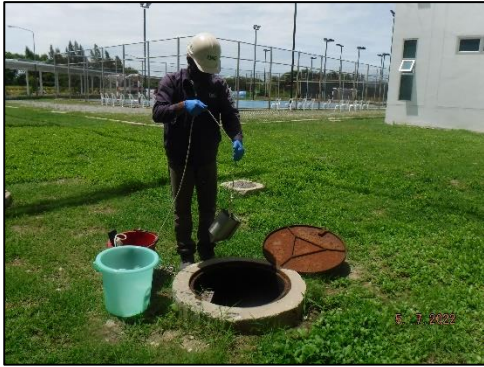
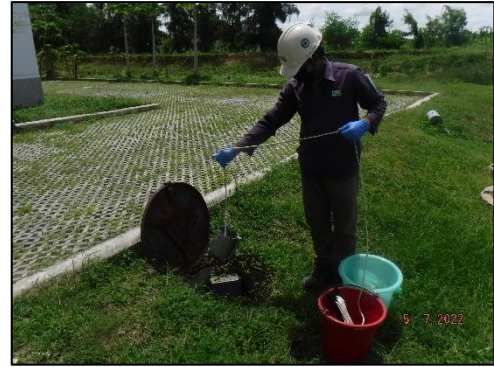
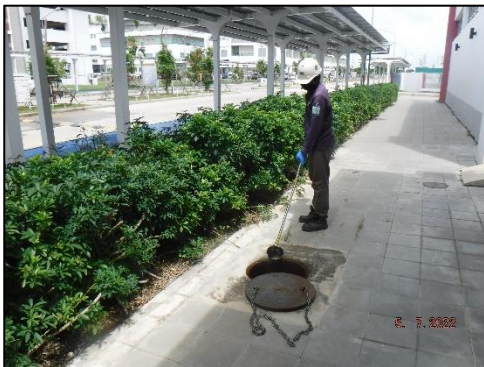
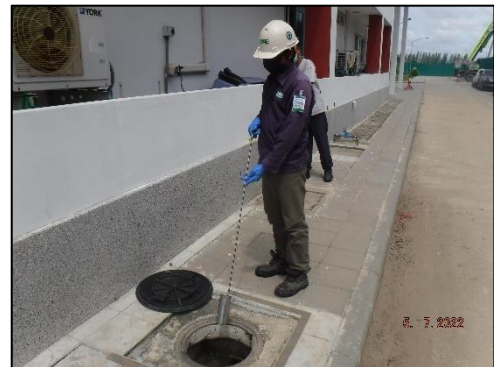
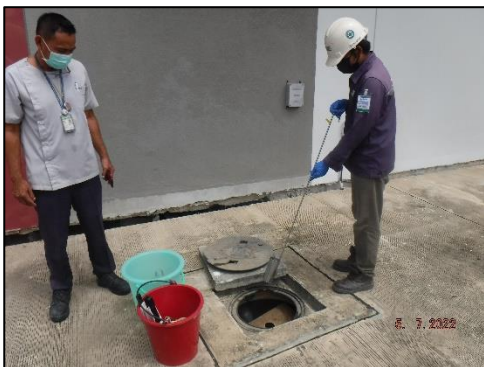
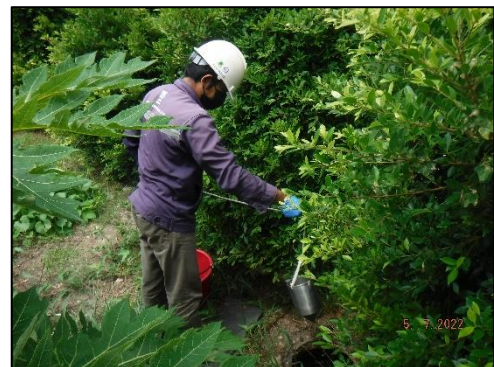
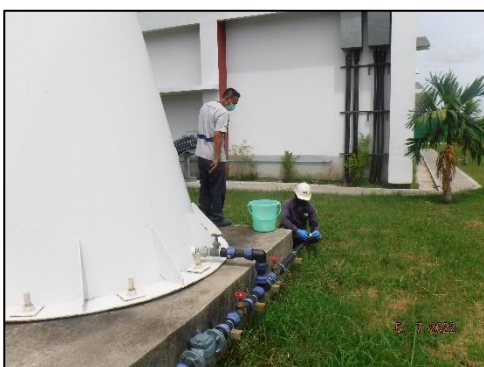
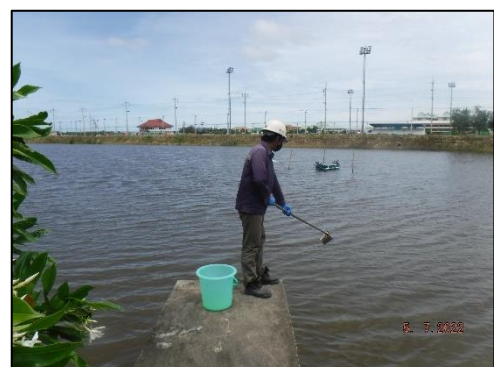
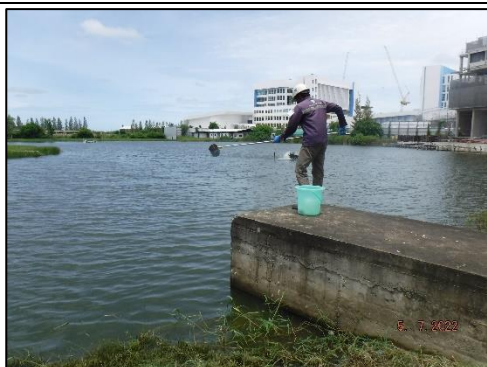
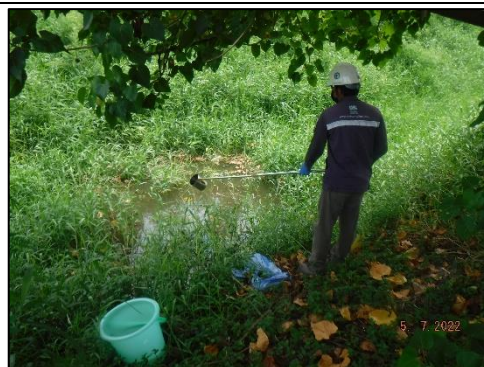
### รูปที่ 3-15 การติดตามตรวจสอบคุณภาพน้ำทิ้ง

ศาลาประชุมและพิพิธภัณฑ์ รามาธิบดี

อาคารจอดรถ

อาคารศูนย์การเรียนรู้

อาคารฟิสิกส์และศูนย์วิจัย

พอพักบุคลากร อาคารที่ 1

พอพักบุคลากร อาคารที่ 2

พอพักบุคลากร อาคารที่ 3

พอพักบุคลากร อาคารที่ 4

อาคารนันทนาการรวม

หอพักเจ้าหน้าที่

อาคารวิศวกรรมบริการ

โรงจอดรถ และซ่อมบำรุง

สถานีไฟฟ้าย่อย

อาคารพักขยะ

อาคารบำบัดน้ำเสียรวม

บ่อท่อน้ำด้านทิศตะวันตกใกล้กับอาคารโรงพยาบาล

บ่อหนองน้ำด้านทิศตะวันออกใกล้กับอาคารนันทนาการ

อาคารสูบน้ำ
