การติดตามตรวจสอบการปฏิบัติตาม
มาตรการป้องกันและแก้ไขผลกระทบสิ่งแวดล้อม

ผลการปฏิบัติตามมาตรการป้องกันและแก้ไขผลกระทบสิ่งแวดล้อม

โครงการสถาบันการแพทย์จักรีนฤเบดินทร์ คณะแพทยศาสตร์โรงพยาบาลรามาธิบดี มหาวิทยาลัยมหิดล ได้ปฏิบัติตาม มาตรการป้องกันและแก้ไขผลกระทบสิ่งแวดล้อม (ระยะดำเนินการ) ตามที่รายงานการประเมินผลกระทบสิ่งแวดล้อม (EIA) กำหนด โดยในส่วนของรายงานการประเมินผลกระทบสิ่งแวดล้อมฉบับแรก ของโครงการพัฒนารามาธิบดีสู่คณะแพทยศาสตร์ชั้นนำ ในเอเชีย ของคณะแพทยศาสตร์โรงพยาบาลรามาธิบดี มหาวิทยาลัยมหิดล (ชื่อเดิม) โดยผ่านความเห็นชอบจากมติคณะกรรมการ ผู้ชำนาญการพิจารณารายงานการวิเคราะห์ผลกระทบสิ่งแวดล้อมด้านอาคาร การจัดสรรที่ดิน และบริการชุมชน พิจารณาในการ ประชุมครั้งที่ 49/2553 เมื่อวันที่ 8 พฤศจิกายน พ.ศ. 2553 ตามหนังสือเลขที่ ทส 1009.5/493 ลงวันที่ 17 มกราคม พ.ศ. 2554 และในการประชุมครั้งที่ 19/2559 เมื่อวันที่ 10 มีนาคม พ.ศ. 2559 คณะกรรมการผู้ชำนาญการฯ มีมติให้ความเห็นชอบรายงาน การเปลี่ยนแปลงรายละเอียดโครงการ สถาบันการแพทย์จักรีนฤเบดินทร์ (ชื่อเดิมโครงการพัฒนารามาธิบดีสู่คณะแพทยศาสตร์ชั้น นำในเอเชีย) ของคณะแพทยศาสตร์โรงพยาบาลรามาธิบดี มหาวิทยาลัยมหิดล ตามหนังสือเลขที่ 1009.5/3862 ลงวันที่ 30 มีนาคม พ.ศ. 2559 และในภายหลังมีการเสนอขอเปลี่ยนแปลงรายละเอียดในรายงานการประเมินผลกระทบสิ่งแวดล้อมโ

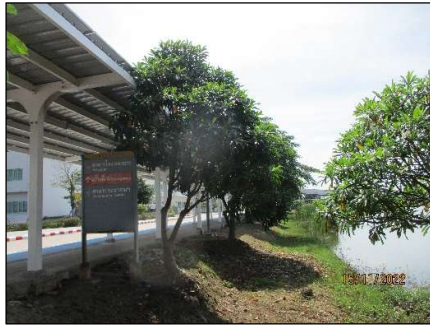
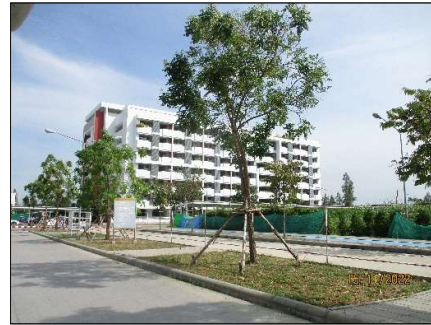
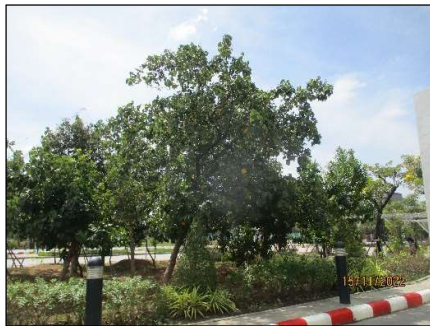
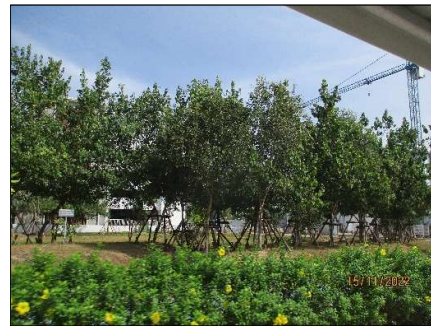
รูปที่ 2-1 พื้นที่สีเขียวภายในโครงการ (1)

รูปที่ 2-2 พื้นที่สีเขียวภายในโครงการ (2)

รูปที่ 2-3 พื้นที่สีเขียวภายในโครงการ (3)

รูปที่ 2-4 พื้นที่สีเขียวภายในโครงการ (4)

1) จัดให้มีการปลูกต้นไม้และสวนหย่อมภายในพื้นที่โครงการและดูแลให้มีสภาพที่ดีอยู่เสมอ ตามมาตรการในเรื่องสุนทรียภาพและทัศนียภาพ	โครงการดำเนินการปลูกต้นไม้และจัดสวนหย่อมภายในพื้นที่โครงการ ตามผังการจัดการอาคารและสถานที่ของสถาบันจักรีนฤเบดินทร์ เพื่อให้ภูมิทัศน์ที่ดีเกิดความร่มรื่น และโครงการดำเนินการปลูกต้นไม้ประเภทต่าง ๆ เช่น ไม้พุ่ม ไม้เลื้อย และไม้ยืนต้น เพื่อให้ร่มเงา ลดทอนรังสีและความร้อนของแสงแดด รวมทั้ง จัดให้มีเจ้าหน้าที่คอยดูแลต้นไม้ และสภาพแวดล้อมบริเวณสวนหย่อมในพื้นที่โครงการให้มีทัศนียภาพที่ดีอยู่เสมอ	-	รูปที่ 2-1 ถึง รูปที่ 2-4

2) ดูแลพื้นที่สีเขียวภายในโครงการให้มีความสวยงามตามที่ออกแบบไว้โดยกำหนดให้มีอย่างน้อย 48,776 ตารางเมตร และจะมีการดูแลรักษาค้นคืน โดยจะมีการตัดแต่ง แต่จะไม่มีการรื้อถอนออก เนื่องจากหญ้าแฝกและกระดุมทองเลื้อยจะคอยยึดรั้งหน้าดินให้ไม่โดนน้ำฝนชะและพังทลาย	โครงการจัดให้มีพื้นที่สีเขียวในโครงการตามที่ออกแบบไว้ รวมทั้งในอนาคตทางคณะแพทยศาสตร์โรงพยาบาลรามาธิบดี มหาวิทยาลัยมหิดล ซึ่งเป็นเจ้าของโครงการมีเป้าหมายที่จะพัฒนาพื้นที่ภายในสถาบันการแพทย์จักรีนฤเบดินทร์ให้เป็น Green Campus หรือ มหาวิทยาลัยสีเขียว	-	รูปที่ 2-1 ถึง รูปที่ 2-4 และ รูปที่ 2-14

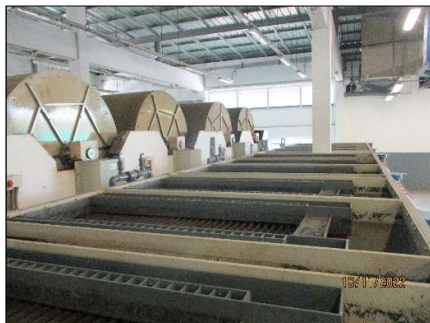
รูปที่ 2-5 ระบบบำบัดน้ำเสียรวม แบบ RBC

2. อุทกวิทยาและคุณภาพน้ำผิวดิน การบำบัดน้ำเสีย			
1) จัดให้มีระบบบำบัดน้ำเสียรวมโครงการและมีระบบบำบัดน้ำเสีย เป็นระบบ Rotaring Biological Contactor (RBC) ความสามารถในการบำบัด 2,120 ลูกบาศก์เมตรต่อวัน เพื่อบำบัดน้ำเสียจากกิจกรรมต่าง ๆ ให้ได้มาตรฐานคุณภาพน้ำทิ้งที่กำหนดค่า BOD ไม่เกิน 20 มิลลิกรัมต่อลิตร และหมั่นควบคุมดูแลประสิทธิภาพการบำบัดให้ได้มาตรฐานอยู่เสมอ	โครงการจัดให้มีระบบบำบัดน้ำเสียของแต่ละอาคาร และมีระบบบำบัดน้ำเสียรวมซึ่งเป็นระบบบำบัดน้ำเสียประเภท Rotaring Biological Contactor (RBC) โดยมีความสามารถในการบำบัดประมาณ 2,120 ลบ.ม./วัน เพื่อบำบัดน้ำเสียจากกิจกรรมต่าง ๆ ในโครงการให้อยู่ในเกณฑ์มาตรฐานน้ำทิ้งตามที่กฎหมายกำหนด นอกจากนี้ทางโครงการได้จ้างบริษัท อาร์เอฟเอส จำกัด ซึ่งเป็นบริษัทที่ดูแลด้านบริหารสิ่งอำนวยความสะดวกทั้งหมดให้กับคณะแพทยศาสตร์โรงพยาบาลรามาธิบดี มหาวิทยาลัยมหิดล ให้เข้ามาตรวจสอบ, คอยดูแล และบำรุงรักษาระบบบำบัดน้ำเสียอย่างสม่ำเสมอ เพื่อให้ระบบบำบัดน้ำเสียของโครงการทำงานอย่างมีประสิทธิภาพ	-	รูปที่ 2-5 และรูปที่ 2-6

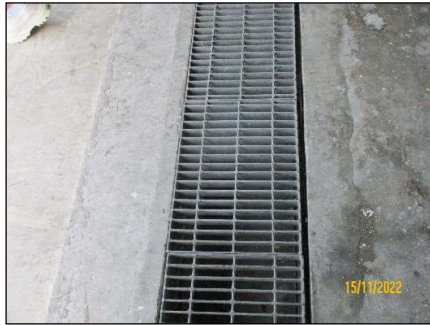
รูปที่ 2-7 ทำความสะอาดท่อระบายน้ำของโครงการ
ไม่ให้มีเศษสกปรกอุดตัน

7) ทำความสะอาดท่อระบายน้ำของโครงการให้มีเศษสกปรกอุดตัน	โครงการจัดให้มีแผนการขุดลอกท่อระบายน้ำในพื้นที่โครงการ ความถี่ปีละ 1 ครั้ง เป็นประจำทุกปี โดยในปี พ.ศ. 2565 ได้ดำเนินการเป็นที่เรียบร้อยแล้ว ระหว่างวันที่ 11-30 กรกฎาคม พ.ศ. 2565	-	รูปที่ 2-7 และภาคผนวก ค-4

16) ขุดลอกรางระบายน้ำรอบพื้นที่โครงการก่อนเข้าสู่ฤดูฝนทุกปี	โครงการจัดให้มีแผนการขุดลอกท่อระบายน้ำในพื้นที่โครงการ ความถี่ ปีละ 1 ครั้ง เป็นประจำทุกปี โดยในปี พ.ศ. 2565 ได้ดำเนินการเป็นที่เรียบร้อยแล้ว ระหว่างวันที่ 11-30 กรกฎาคม พ.ศ. 2565	-	รูปที่ 2-7 และ ภาคผนวก ค-4

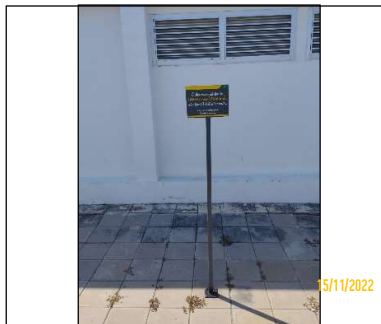
รูปที่ 2-9 ป้ายเตือน
“ น้ำทิ้งจากระบบบำบัดน้ำเสีย ห้ามสัมผัส ”

9) ติดป้ายเตือน “ น้ำทิ้งจากระบบบำบัดน้ำเสีย ห้ามสัมผัส ”	โครงการดำเนินการตามที่มาตรการกำหนด	-	รูปที่ 2-9
10) พิจารณานำน้ำเสียที่ผ่านระบบบำบัดแล้วไปรดน้ำต้นไม้ในบริเวณที่ไม่มีคนพลุกพล่าน	โครงการนำน้ำเสียที่ผ่านการบำบัดแล้วไปรดน้ำต้นไม้ในพื้นที่โครงการในบริเวณที่ไม่มีคนพลุกพล่าน เพื่อป้องกันการสัมผัส เช่น พื้นที่ด้านทิศตะวันตกเฉียงใต้ และพื้นที่สีเขียวบริเวณแนวขอบเขตฝั่งด้านในพื้นที่โครงการ เป็นต้น	-	รูปที่ 2-10

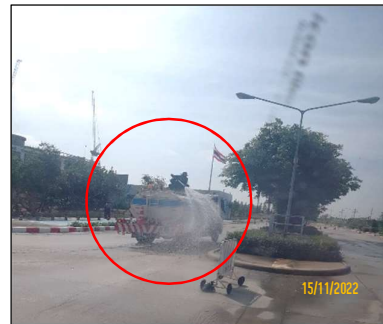
รูปที่ 2-10 การนำน้ำเสียที่ผ่านระบบบำบัดแล้ว
ไปรดน้ำต้นไม้ในบริเวณที่ไม่มีคนพลุกพล่าน

6) น้ำทิ้งจากระบบบำบัดที่ผ่านการบำบัดแล้วกลับมาใช้ประโยชน์ เช่น รดน้ำต้นไม้ ล้างถนน และทางเท้า เป็นต้น รวมถึงวิธีปฏิบัติงานที่เกี่ยวข้อง ได้แก่ <ul style="list-style-type: none">- การลดปริมาณน้ำเสีย- การควบคุมระบบบำบัดน้ำเสีย- การควบคุมระบบระบายน้ำทิ้ง	โครงการนำน้ำทิ้งที่ผ่านการบำบัดจากระบบบำบัดน้ำเสียรวมของโครงการกลับมาใช้ประโยชน์หมุนเวียนในพื้นที่โครงการในบริเวณที่ไม่มีคนพลุกพล่าน รวมถึง การติดป้ายเตือนห้ามสัมผัสน้ำที่นำมาใช้หมุนเวียนในพื้นที่โครงการ โดยแบ่งเป็น 2 ส่วน ได้แก่ ส่วนแรกนำมารดน้ำต้นไม้บริเวณโซนด้านนอกโรงพยาบาลรามาธิบดีจักรีนฤเบศร และส่วนที่ 2 นำมารดน้ำถนนและทางเดินเท้าในพื้นที่โครงการ ทั้งนี้ ทางโครงการไม่นำน้ำทิ้งที่ผ่านการบำบัดเข้ามาใช้ในอาคารโรงพยาบาลฯ เพื่อเป็นการป้องกันมิให้น้ำทิ้งที่ผ่านการบำบัดเกิดการสัมผัสกับผู้ป่วย และบุคลากรภายในอาคาร โดยโครงการจะเปิดใช้น้ำประปาสำหรับรดน้ำต้นไม้ในอาคารโรงพยาบาลฯ และสถาบันฯ เท่านั้น	-	รูปที่ 2-10

11) กำหนดเวลารดน้ำต้นไม้ด้วยน้ำเสียผ่านระบบบำบัดน้ำแล้วในช่วงเวลา 05:00-06:00 น. และ 17:00-18:00 น. เป็นช่วงเวลาที่มีจำนวนผู้มาใช้บริการน้อย	โครงการกำหนดช่วงเวลาในการรดน้ำต้นไม้ เริ่มตั้งแต่เวลา 06:00 น. เป็นต้นไปตามเวลาที่กำหนด โดยนำน้ำเสียที่ผ่านการบำบัดแล้ว ซึ่งกักเก็บไว้บริเวณบ่อพักน้ำทิ้งที่ผ่านการบำบัด และน้ำทิ้งที่เก็บกักบริเวณคูน้ำโดยรอบพื้นที่โครงการสูบน้ำเข้าสู่อู่ท่อลำเลียงน้ำในระบบปิด และนำมารดน้ำต้นไม้และพื้นที่สีเขียวในโครงการ ความถี่วันละ 2 ครั้ง	-	รูปที่ 2-10

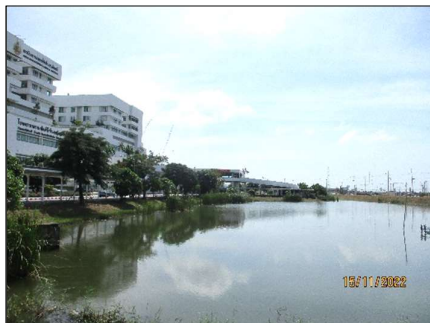
รูปที่ 2-11 บ่อหน่วงน้ำด้านทิศตะวันตกใกล้กับอาคาร
โรงพยาบาล ขนาดความจุ 10,551 ลบ.ม.

12) กำหนดให้มีบ่อหน่วงน้ำ 2 แห่ง ได้แก่ บ่อด้านทิศตะวันตกใกล้กับอาคารโรงพยาบาลขนาดความจุ 10,551 ลูกบาศก์เมตร กำหนดให้หน่วงน้ำ 9,007.83 ลูกบาศก์เมตร ระดับเก็บกักน้ำฝน 0.7 ม. บ่อน้ำด้านทิศตะวันตกใกล้กับอาคารนันทนาการขนาดความจุ 13,304 ลูกบาศก์เมตร กำหนดให้หน่วงน้ำ 11,262.92 ลูกบาศก์เมตร ระดับกักน้ำฝน 0.7 เมตร และหน่วงน้ำรอบโครงการ 12,862 ลูกบาศก์เมตร รวมทั้งหมด 33,133.10 ลบ.ม.	ปัจจุบันโครงการจัดให้มีบ่อหน่วงน้ำในพื้นที่โครงการ จำนวน 2 แห่ง ได้แก่ บ่อด้านทิศตะวันตกใกล้กับอาคารโรงพยาบาลฯ ขนาดความจุ 10,551 ลูกบาศก์เมตร กำหนดให้หน่วงน้ำ 9,007.83 ลูกบาศก์เมตร ระดับเก็บกักน้ำฝน 0.7 ม. บ่อน้ำด้านทิศตะวันตกใกล้กับอาคารนันทนาการขนาดความจุ 13,304 ลูกบาศก์เมตร กำหนดให้หน่วงน้ำ 11,262.92 ลูกบาศก์เมตร ระดับกักน้ำฝน 0.7 เมตร และหน่วงน้ำรอบโครงการ 12,862 ลูกบาศก์เมตร รวมทั้งหมด 33,133.10 ลบ.ม.	-	รูปที่ 2-11 และรูปที่ 2-12

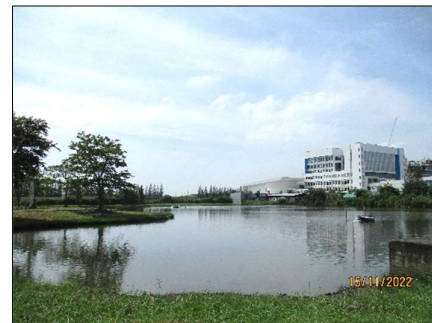
รูปที่ 2-12 บ่อหน่วงน้ำด้านทิศตะวันตกใกล้กับอาคาร
นันทนาการ ขนาดความจุ 13,304 ลบ.ม.

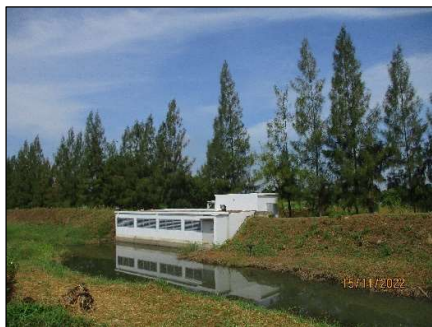
รูปที่ 2-13 ประตุน้ำด้านทิศเหนือที่ระบาย
ลงสู่คลองสี่ เพื่อหน่วงน้ำและป้องกันน้ำจากภายนอก
ไหลเข้าสู่โครงการ

มาตรการป้องกันและแก้ไขผลกระทบสิ่งแวดล้อม	รายละเอียดการปฏิบัติตามมาตรการ และประสิทธิภาพของการดำเนินการ	ปัญหา อุปสรรค และการแก้ไข	เอกสารอ้างอิง
13) เมื่อฝนตกจะปิดประตูประบายน้ำ ด้านทิศเหนือที่ระบายลงสู่คลองสี เพื่อหน่วงน้ำและป้องกันน้ำจากภายนอกไหลเข้าสู่พื้นที่โครงการ	โครงการจัดให้มีประตูประบายน้ำด้านทิศเหนือสำหรับระบายน้ำลงสู่คลองสี เพื่อหน่วงน้ำและป้องกันน้ำจากภายนอกไหลเข้าสู่พื้นที่โครงการ ตามที่ มาตรการฯ กำหนด เป็นที่เรียบร้อยแล้ว	-	รูปที่ 2-13

15) สูบระบายน้ำหลังฝนหยุดตกบริเวณตำแหน่งสูบน้ำด้านทิศเหนือไม่เกิน 4.2 ลบ.ม./นาที่	โครงการมีการสูบน้ำบริเวณตำแหน่งสูบน้ำด้านทิศเหนือ โดย กำหนดให้มีการสูบน้ำเพื่อระบายออกจากโครงการไม่เกิน 4.2 ลบ.ม./วินาที ตามที่มาตรการฯ กำหนด	-	รูปที่ 2-13

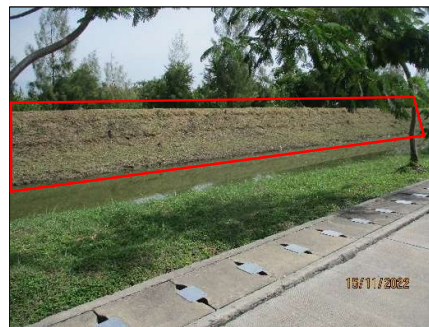
รูปที่ 2-14 คันดินล้อมรอบพื้นที่โครงการขนานกับราง
ระบายน้ำภายในเพื่อป้องกันน้ำไหลเข้าสู่อาคารและพื้นที่โครงการ

14) กำหนดคันดินล้อมรอบพื้นที่โครงการขนานกับรางระบายน้ำภายใน เพื่อป้องกันน้ำไหลบ่าเข้าสู่พื้นที่โครงการ	โครงการสร้างแนวคันดินล้อมรอบพื้นที่โครงการ ขนานกับรางระบายน้ำ ภายในโครงการ เพื่อป้องกันไม่ให้น้ำไหลบ่าเข้าสู่พื้นที่โครงการ	-	รูปที่ 2-14

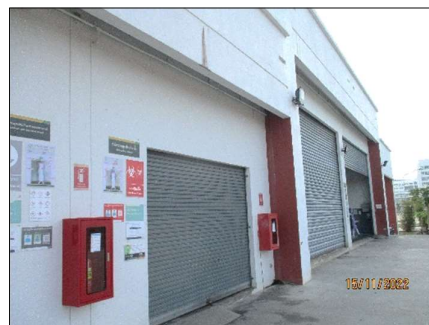
รูปที่ 2-18 บริเวณห้องพัสดุที่สะอาดปราศจาก
เศษมูลฝอยหรือน้ำชะ และปิดให้มิดชิด

1) ดูแลบริเวณห้องพักขยะให้สะอาดปราศจากเศษมูลฝอยหรือน้ำขยะและปิดให้มิดชิด	โครงการก่อสร้างอาคารจัดการขยะของโครงการ ซึ่งเป็นอาคารลักษณะมั่นคง แข็งแรง และมีหลังคาปิดคลุมอย่างมิดชิด มีระบบระบายอากาศ และระบบระบายน้ำโดยรอบห้องพักขยะ รวมทั้ง ดูแลและรักษาความสะอาดภายในบริเวณห้องพักขยะประเภทต่าง ๆ ให้มีความเป็นระเบียบเรียบร้อย	-	รูปที่ 2-18 และ ภาคผนวก ค-8

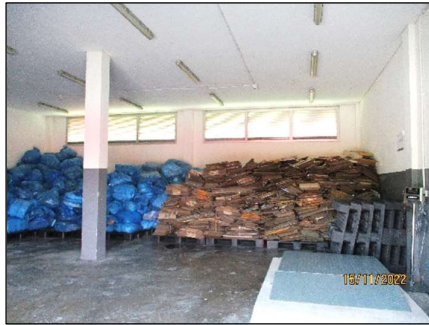
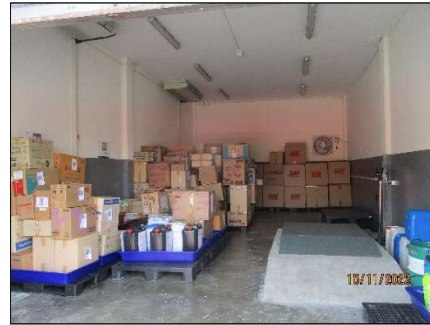
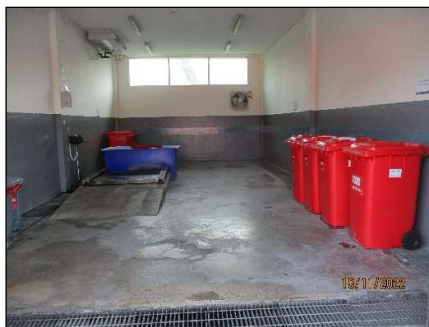
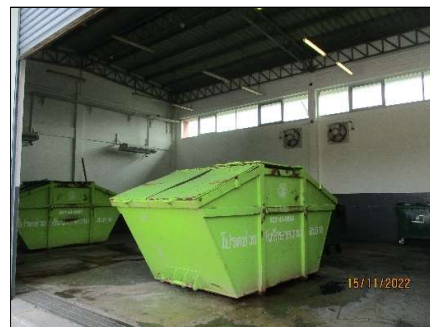
บริเวณห้องพักขยะประเภทไฮเดิล

บริเวณห้องพักขยะอันตราย

รูปที่ 2-19 ถังรองรับขยะจำแนกตามประเภท (1)

รูปที่ 2-20 ถังรองรับขยะจำแนกตามประเภท (2)

บริเวณห้องพักขยะติดเชื้อ

บริเวณห้องพักขยะทั่วไป

รูปที่ 2-21 ถังรองรับขยะจำแนกตามประเภท (3)

รูปที่ 2-22 ถังรองรับขยะจำแนกตามประเภท (4)

2) จัดทำโครงการจัดการขยะทั่วไปให้มีปริมาณน้อยที่สุด โดยจัดหาถังรองรับขยะจำแนกตามประเภทเพื่อนำไปใช้ประโยชน์ต่อไป อาทิ โครงการคัดแยกขยะ โครงการนำขยะกลับมาใช้ใหม่	โครงการมีการรณรงค์ลดการทิ้งขยะทั่วไป และจัดหาถังขยะพลาสติกประเภทต่าง ๆ สำหรับใช้จำแนกประเภทขยะ โดยจัดวางตามพื้นที่ทั่วไป และโซนนอกอาคาร จำนวน 4 ประเภท ได้แก่ ขยะทั่วไป ขยะรีไซเคิล ขยะอันตราย ขยะติดเชื้อ และในส่วนของอาคารของโรงพยาบาลฯ กลุ่มอาคารหอพักนักศึกษา และบุคลากร อาคารศูนย์การเรียนรู้และวิจัยฯ โครงการมีการเพิ่มจุดแยกขยะพิเศษ ได้แก่ เศษอาหาร (ขยะเปียก/ขยะอินทรีย์) พลาสติก (เช่น ขวดน้ำ ขาม หรือ จานบรรจุอาหาร ซ้อนล้น หลอด) กระจกเครื่องดื่ม ขวดแก้ว พร้อมทั้ง ติดป้ายเตือนให้คัดแยกขยะก่อนทิ้ง เพื่อความสะดวกสำหรับเจ้าหน้าที่เก็บขนขยะและรวบรวมนำไปกำจัดต่อไป รวมทั้งโครงการได้จัดโครงการคัดแยกขยะ บริเวณอาคารโรงพยาบาลเพื่อรณรงค์ให้ประชาชนคัดแยกขยะให้ถูกประเภท	-	รูปที่ 2-19 ถึง รูปที่ 2-22, รูปที่ 2-23 และ รูปที่ 2-69 ถึง รูปที่ 2-70

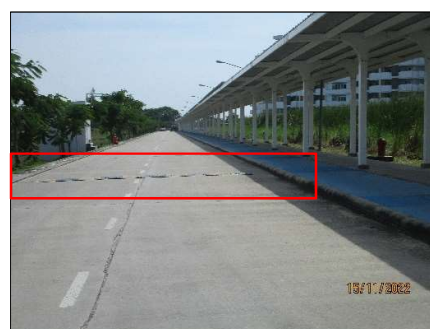
รูปที่ 2-40 จัดให้มีเนินชะลอความเร็ว

5) กำหนดความเร็วภายในพื้นที่โครงการ (ประมาณ 30 กิโลเมตรต่อชั่วโมง) รวมทั้งจัดให้มีเนินชะลอความเร็ว (Road hump) บนถนนภายในพื้นที่โครงการ ทั้งนี้เพื่อป้องกันอุบัติเหตุที่อาจเกิดขึ้นได้	โครงการติดป้ายจำกัดความเร็วยานพาหนะทุกคันที่ขับขี่ในพื้นที่โครงการ โดยกำหนดไว้ไม่เกิน 30 กิโลเมตรต่อชั่วโมง และจัดให้มีเนินชะลอความเร็ว (Road hump) เพื่อป้องกันไม่ให้เกิดผลกระทบด้านเสียงดังจากการขับขี่ด้วยความเร็ว และป้องกันการเกิดอุบัติเหตุในพื้นที่โครงการ	-	รูปที่ 2-39 และ รูปที่ 2-40

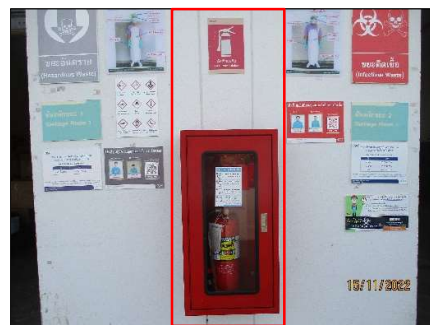
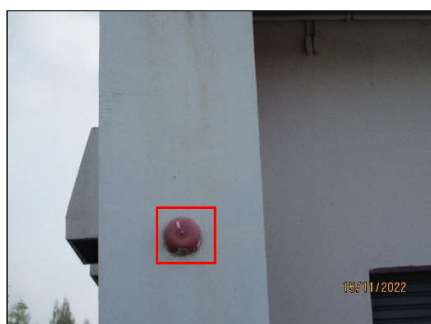
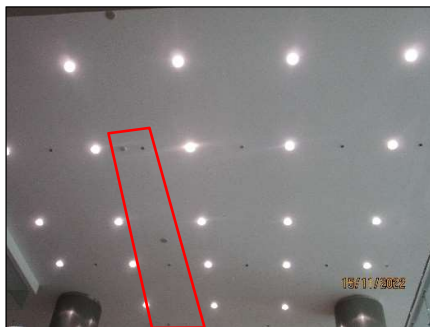
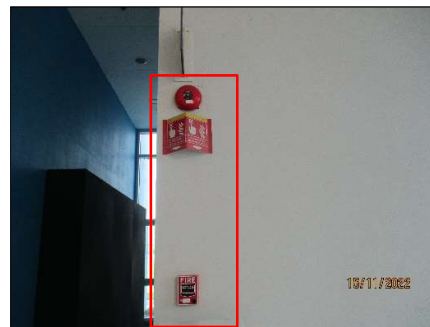
รูปที่ 2-46 ระบบป้องกันอัคคีภัยและสาธารณภัยทั่วทุกพื้นที่ในโรงพยาบาล (1)

รูปที่ 2-47 ระบบป้องกันอัคคีภัยและสาธารณภัยทั่วทุกพื้นที่ในโรงพยาบาล (2)

รูปที่ 2-48 ระบบป้องกันอัคคีภัยและสาธารณภัยทั่วทุกพื้นที่ในโรงพยาบาล (3)

รูปที่ 2-49 ระบบป้องกันอัคคีภัยและสาธารณภัย
ทั่วทุกพื้นที่ในโรงพยาบาล (4)

รูปที่ 2-50 ระบบป้องกันอัคคีภัยและสาธารณภัย
ทั่วทุกพื้นที่ในโรงพยาบาล (5)

3) จัดให้มีระบบป้องกันอัคคีภัยและสาธารณภัยทั่วทุกพื้นที่ในโรงพยาบาล มียามรักษาการณ์ตลอด 24 ชั่วโมง การออกแบบและติดตั้งระบบ/อุปกรณ์ ป้องกันอัคคีภัยต่าง ๆ ยึดถือตามมาตรฐานที่เป็นที่ยอมรับและสอดคล้องกับ ข้อกำหนด ระเบียบต่าง ๆ	โครงการจัดให้มีระบบป้องกันอัคคีภัยและสาธารณภัยทุกพื้นที่ในโรงพยาบาล มีเจ้าหน้าที่รักษาความปลอดภัย (รปภ.) ตลอด 24 ชั่วโมง โดยในส่วนของ การออกแบบ/ติดตั้งระบบต่าง ๆ ในโครงการ ทางโครงการได้ดำเนินการตั้งแต่ ในช่วงระยะก่อสร้าง โดยยึดถือตามมาตรฐาน และสอดคล้องกับข้อกำหนด และระเบียบต่าง ๆ	-	รูปที่ 2-46 ถึง รูปที่ 2-51

5) ตรวจสอบระบบอุปกรณ์ป้องกันอัคคีภัย และผจญเพลิงให้สามารถทำงานได้มี ประสิทธิภาพดีอยู่เสมอ และควรบำรุงรักษาตามที่คู่มือกำหนด	โครงการดำเนินการตามแผนการตรวจสอบระบบอุปกรณ์ป้องกันอัคคีภัย และผจญเพลิงประจำปี ให้สามารถทำงานอย่างมีประสิทธิภาพในกรณีที่เกิด เหตุการณ์ฉุกเฉิน รวมทั้ง บำรุงรักษาระบบป้องกันอัคคีภัยตามมาตรฐานการ ดูแลรักษาเครื่องมือและอุปกรณ์	-	รูปที่ 2-46 ถึง รูปที่ 2-50 และ ภาคผนวก ค-9

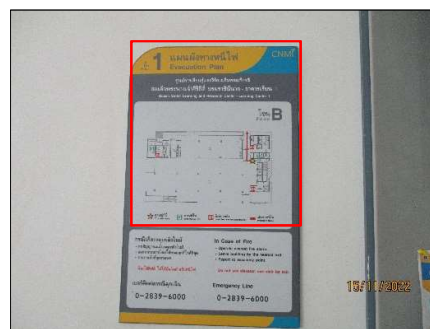
รูปที่ 2-52 แผนผังอาคาร ที่ระบุเส้นทางหนีไฟ
อุปกรณ์ดับเพลิง และเบอร์โทรศัพท์ฉุกเฉิน

6) ติดตั้งแผนผังของอาคาร ที่ระบุเส้นทางหนีไฟ อุปกรณ์ดับเพลิง และเบอร์ โทรศัพท์ฉุกเฉินในทุกห้องพักผู้ป่วยและห้องพักแพทย์/พยาบาลหรือทางเดิน ร่วมของอาคาร รวมถึงในส่วนของห้องพักนักศึกษาในอาคารหอพัก หอพัก เจ้าหน้าที่	โครงการมีการติดตั้งแผนผังของอาคารที่ระบุเส้นทางหนีไฟ อุปกรณ์ดับเพลิง และเบอร์โทรศัพท์ฉุกเฉิน กระจายตามจุดต่าง ๆ ในพื้นที่โครงการ	-	รูปที่ 2-52 ถึง รูปที่ 2-60

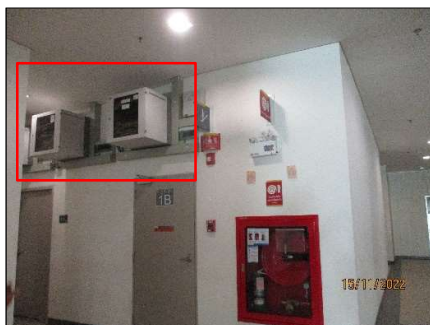
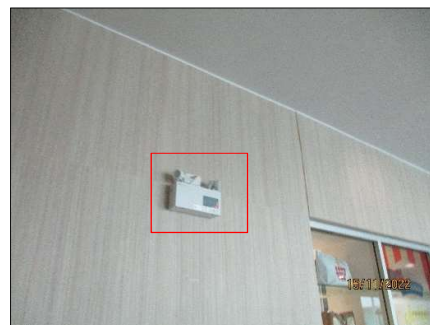
รูปที่ 2-53 เครื่องกำเนิดไฟฟ้าสำรอง และระบบไฟ
แสงสว่างฉุกเฉินแบบใช้แบตเตอรี่ (1)

รูปที่ 2-54 เครื่องกำเนิดไฟฟ้าสำรอง และระบบไฟ
แสงสว่างฉุกเฉินแบบใช้แบตเตอรี่ (2)

8) ตรวจสอบเครื่องกำเนิดไฟฟ้าสำรองระบบปรับอากาศ และระบบต่างๆ ให้ทำงานได้ตามมาตรฐานอยู่เสมอ	โครงการว่าจ้างและมอบหมายให้บริษัทเอกชนที่มีความเชี่ยวชาญและมีประสบการณ์ สำหรับการตรวจสอบเครื่องกำเนิดไฟฟ้าสำรองของระบบปรับอากาศและระบบต่าง ๆ ของโครงการเป็นประจำทุกปี	-	รูปที่ 2-53 ถึง รูปที่ 2-54, ภาคผนวก ค-11และ ภาคผนวก ค-16

10) ปฏิบัติตามมาตรการลดผลกระทบสิ่งแวดล้อมด้านการจัดการกากของเสียอันตราย และน้ำเสียอย่างเคร่งครัด	โครงการปฏิบัติตามที่มาตรการกำหนดอย่างเคร่งครัด	-	-
11) จัดเตรียมเครื่องกำเนิดไฟฟ้าสำรอง และระบบไฟแสงสว่างฉุกเฉินแบบใช้แบตเตอรี่ไว้ให้ใช้อย่างมีประสิทธิภาพและทันทีเมื่อเกิดเหตุการณ์ฉุกเฉิน	โครงการปฏิบัติตามที่มาตรการกำหนด โดยการติดตั้งเครื่องกำเนิดไฟฟ้าสำรอง และระบบไฟฟ้าแสงสว่างฉุกเฉินตามจุดต่าง ๆ ในอาคารเป็นที่เรียบร้อยแล้ว	-	รูปที่ 2-53, รูปที่ 2-54 และ ภาคผนวก ค-11

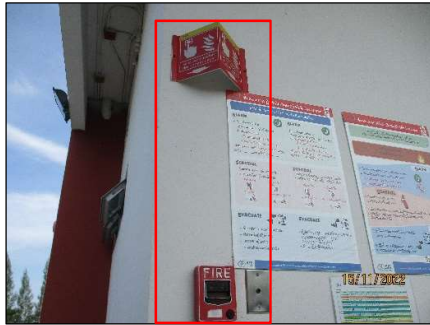
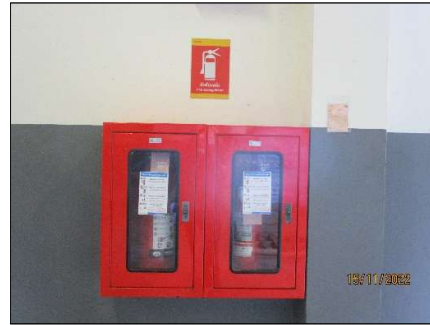
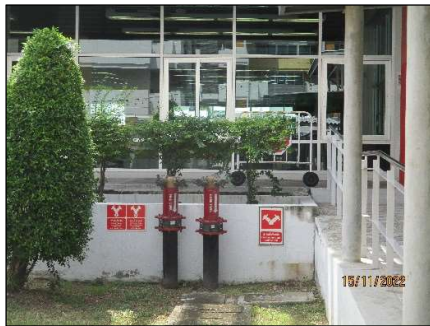
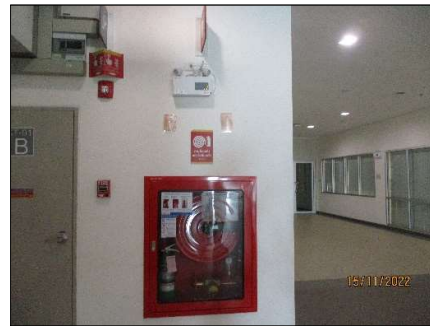
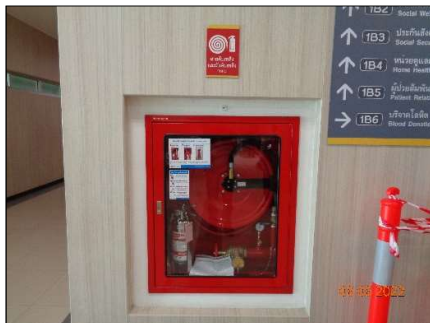
รูปที่ 2-55 ระบบป้องกันอัคคีภัย (1)

รูปที่ 2-56 ระบบป้องกันอัคคีภัย (2)

รูปที่ 2-57 ระบบป้องกันอัคคีภัย (3)

รูปที่ 2-58 ระบบป้องกันอัคคีภัย (4)

รูปที่ 2-59 ระบบป้องกันอัคคีภัย (5)

รูปที่ 2-60 ระบบป้องกันอัคคีภัย (6)

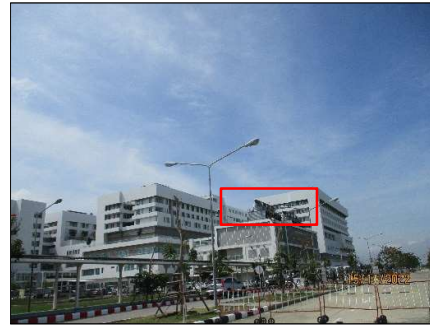
รูปที่ 2-62 ตำแหน่งที่ตั้งหอผึ่งเย็น
