3. ผลการปฏิบัติตามมาตรการฯ

3.1 ผลการปฏิบัติตามมาตรการป้องกันและแก้ไขผลกระทบสิ่งแวดล้อม

การดำเนินการตามมาตรการป้องกันและแก้ไขผลกระทบสิ่งแวดล้อม ระยะดำเนินการ โครงการบ้านเอื้ออาทร จังหวัดเชียงราย (ริมกก) ระหว่างเดือนกรกฎาคม-ธันวาคม พ.ศ. 2565 มีรายละเอียดการปฏิบัติตามมาตรการฯ ที่กำหนดในรายงานการประเมินผลกระทบสิ่งแวดล้อม แสดงดังตารางที่ 1

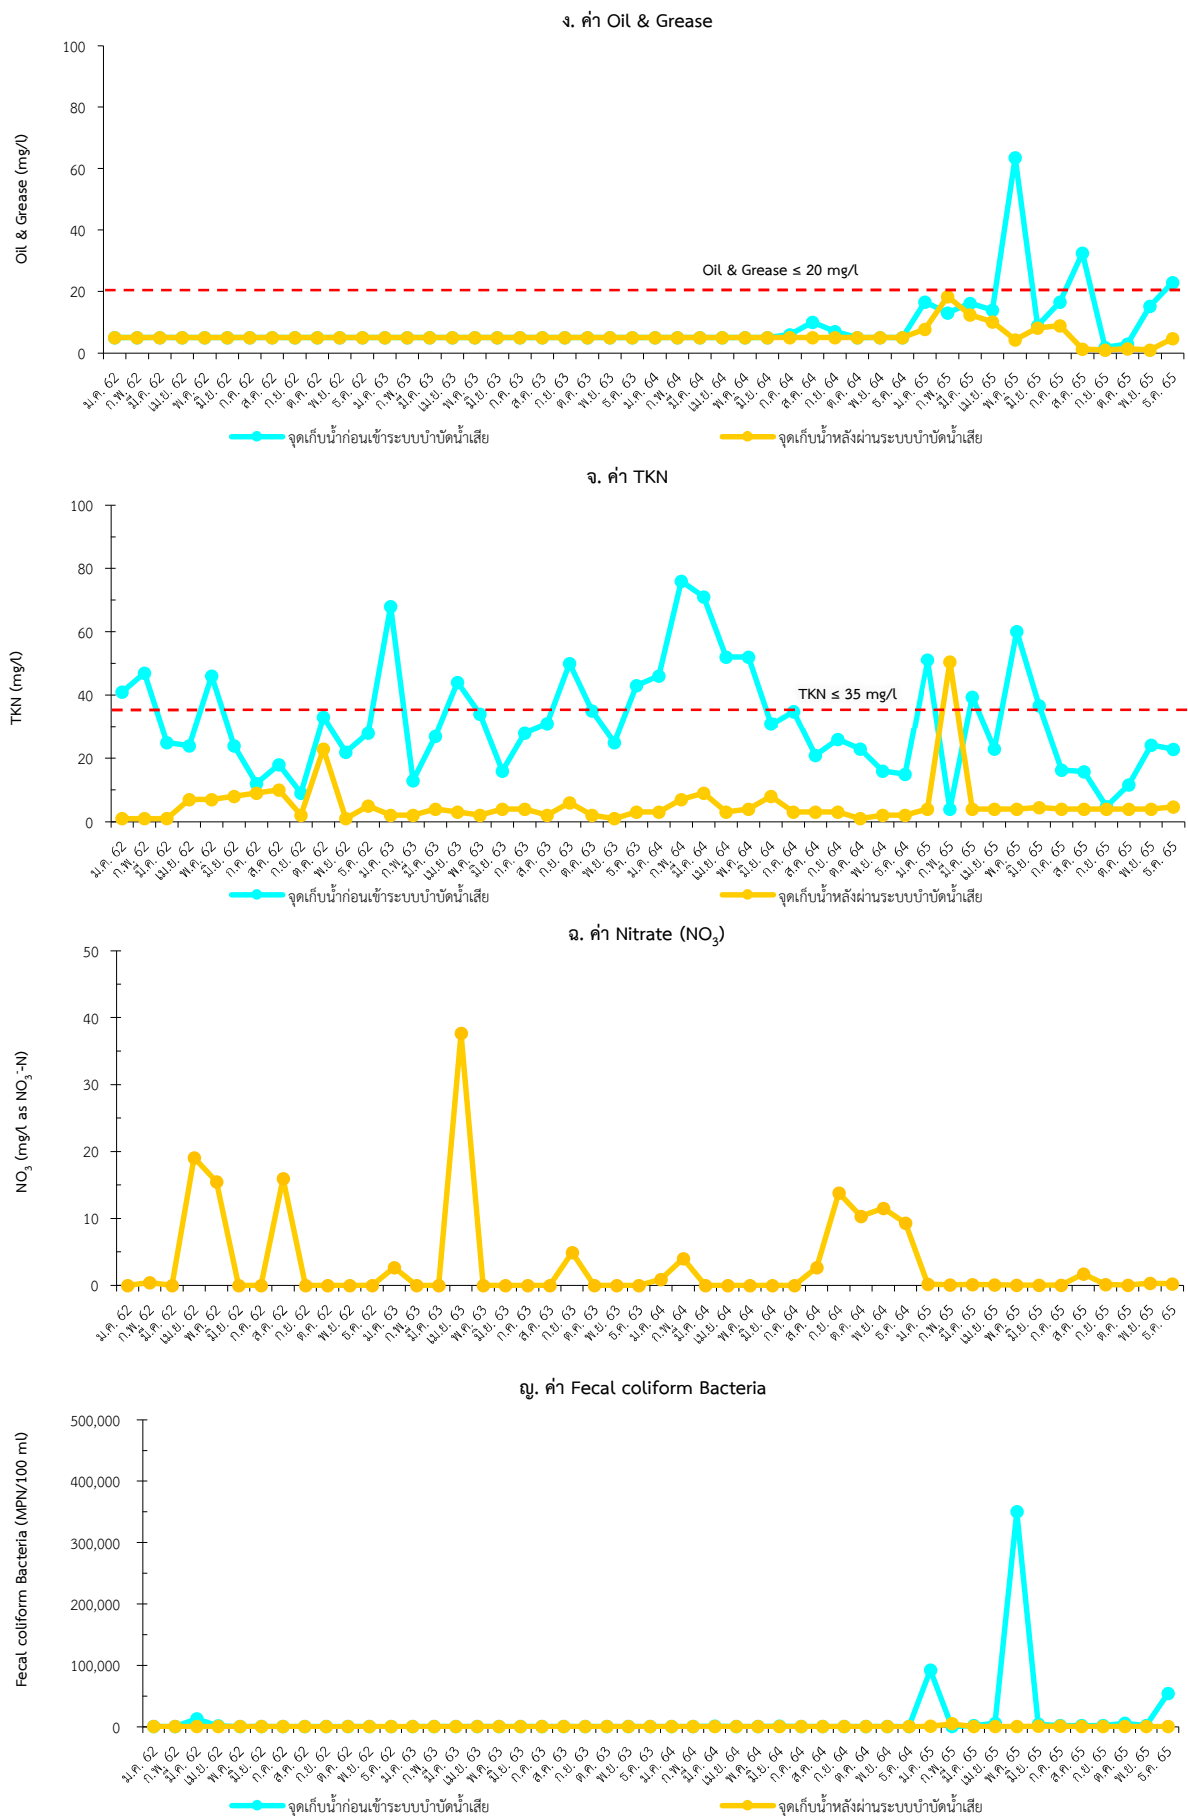
รูปที่ 6 เปรียบเทียบผลการตรวจวิเคราะห์คุณภาพน้ำจากระบบบำบัดน้ำเสีย

เมื่อเปรียบเทียบกับผลการตรวจวิเคราะห์ที่ผ่านมา (เดือนมกราคม พ.ศ. 2562-มิถุนายน พ.ศ. 2565) พบว่า คุณภาพน้ำมีค่าใกล้เคียงกับผลการตรวจวิเคราะห์ที่ผ่านมา โดยคุณภาพน้ำในเดือนมิถุนายน พ.ศ. 2563 และเดือนกุมภาพันธ์ พ.ศ. 2565 มีค่า BOD ไม่เป็นไปตามเกณฑ์มาตรฐาน รวมทั้งคุณภาพน้ำในเดือนเมษายน, ตุลาคม และพฤศจิกายน พ.ศ. 2562, เดือนมิถุนายน, กันยายน พ.ศ. 2563, เดือนเมษายน, มิถุนายน-ตุลาคม พ.ศ. 2564, เดือนมีนาคม, เมษายน และมิถุนายน พ.ศ. 2565 มีค่า SS ไม่เป็นไปตามเกณฑ์มาตรฐาน นอกจากนี้ คุณภาพน้ำในเดือนกุมภาพันธ์ พ.ศ. 2565 ยังมีค่า TKN ไม่เป็นไปตามเกณฑ์มาตรฐาน (ตารางที่ 4 และรูปที่ 6)
