บทที่ 2

ผลการดำเนินการตามมาตรการป้องกันและแก้ไขผลกระทบสิ่งแวดล้อม

การดำเนินการตามมาตรการป้องกันและแก้ไขผลกระทบสิ่งแวดล้อม โครงการบ้านเอื้ออาทร จังหวัดนครราชสีมา (ระยะดำเนินการ) ประจำเดือนกรกฎาคม - ธันวาคม 2565 มีรายละเอียดผลการปฏิบัติตามมาตรการที่กำหนด รายละเอียดแสดงดังต่อไปนี้

ภาพประกอบการปฏิบัติตามมาตรการป้องกันและแก้ไขผลกระทบสิ่งแวดล้อมและมาตรการติดตามตรวจสอบผลกระทบสิ่งแวดล้อม โครงการบ้านเอื้ออาทร จังหวัดนครศรีธรรมราช

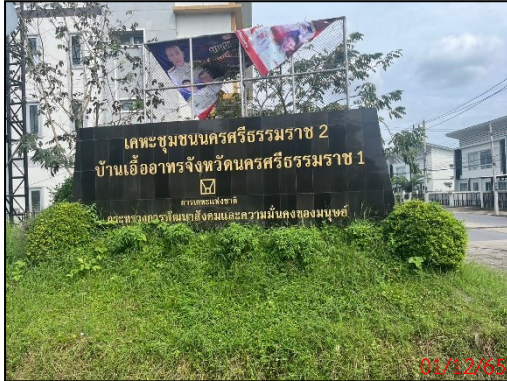
รูปภาพที่ 2.2-1 ป้ายชื่อโครงการ

3.7 การจราจร	1. ติดตั้งป้ายชื่อโครงการ ลูกศรแสดงทิศทาง บริเวณทางเข้า-ออกโครงการ ที่สามารถมองเห็น ได้ชัดเจน และในระยะทางพอสมควรที่จะชะลอ รถได้ทันก่อนเข้าสู่โครงการได้อย่างปลอดภัย	1. โครงการติดตั้งป้ายชื่อโครงการ ลูกศรแสดง ทิศทางบริเวณทางเข้า-ออกโครงการ ซึ่งสามารถ มองเห็นได้ชัดเจน	-

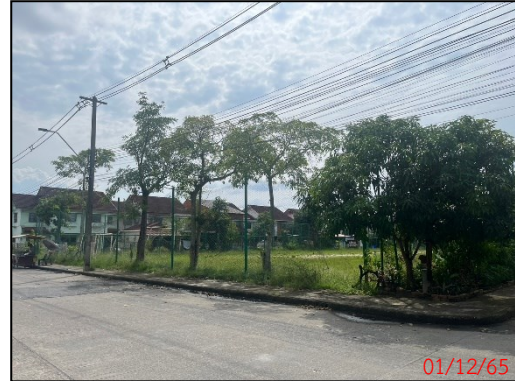
รูปภาพที่ 2.2-2 พื้นที่สีเขียวภายในโครงการ

องค์ประกอบทางสิ่งแวดล้อม และคุณค่าต่างๆ	มาตรการป้องกันและแก้ไข ผลกระทบสิ่งแวดล้อม	มาตรการติดตามตรวจสอบ ผลกระทบสิ่งแวดล้อม	ปัญหา และ/หรือ ข้อเสนอแนะ	เอกสารอ้างอิง
4. คุณค่าต่อคุณภาพชีวิต				
4.1 สุนทรียภาพและทัศนียภาพ	1. ควรมีการดูแล บำรุง รักษาต้นไม้ หรือพื้นที่สีเขียวของโครงการอยู่เสมอ เพื่อเพิ่มความสวยงาม และสร้างความร่มรื่น ความน่าอยู่อาศัยให้กับโครงการอยู่เสมอ	1. โครงการมีการดูแล บำรุง รักษาต้นไม้ และพื้นที่สีเขียวของโครงการ เพื่อเพิ่มความสวยงามและสร้างความร่มรื่น ความน่าอยู่อาศัยให้กับโครงการ	-

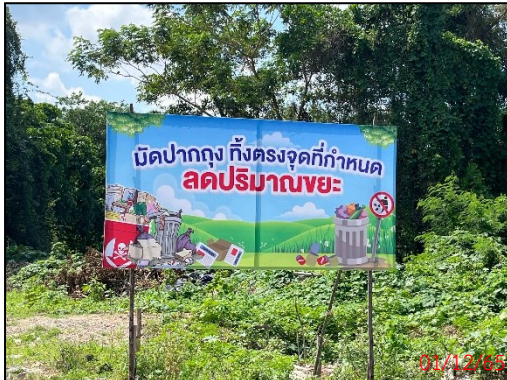
รูปภาพที่ 2.2-3 ป้ายรณรงค์การลดปริมาณขยะมูลฝอย

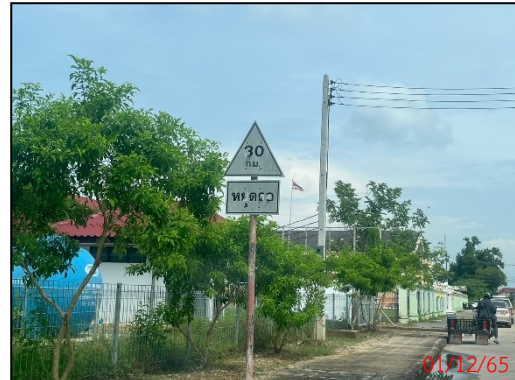
รูปภาพที่ 2.2-4 ป้ายกำจัดการจราจร

2. จัดให้มีเจ้าหน้าที่คอยดูแลรักษาป้ายสัญญาณ จราจรต่าง ๆ ให้อยู่ในสภาพดีอยู่เสมอ หาก พบว่าชำรุดเสียหายให้ทำการซ่อมแซมแก้ไข	2. โครงการจัดให้มีเจ้าหน้าที่คอยดูแลรักษาป้าย สัญญาณจราจรต่าง ๆ ให้อยู่ในสภาพดีอยู่เสมอ	-

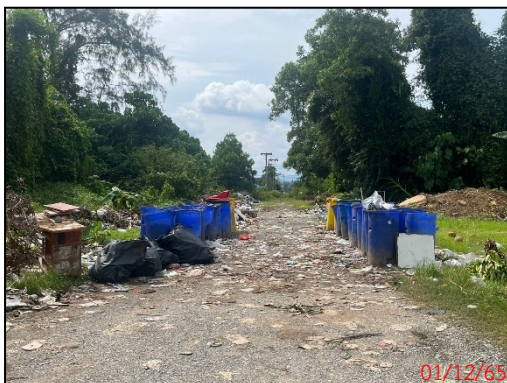
รูปภาพที่ 2.2-5 จุดทิ้งขยะมูลฝอยภายในโครงการ

3.3 การจัดการมูลฝอย	1. จัดให้มีถังขยะขนาด 100 ลิตร วางไว้ตามจุดต่าง ๆ ทั่วบริเวณโครงการโดยเฉลี่ย 10 หน่วย/ถัง และ ทุกวันจะจัดให้มีพนักงานทำความสะอาดมา จัดเก็บขยะแต่ละจุดไปรวมไว้ยังห้องพักขยะรวมของ โครงการ	1. จากการตรวจสอบ พบจุดรวมขยะของ โครงการ อยู่ใกล้กับที่ว่าการอำเภอเมือง นครศรีธรรมราช เพื่อให้องค์การบริหารส่วน ตำบลปากพนมมารับขยะ เพื่อนำไปกำจัด ต่อไป	-

2. โครงการจัดเตรียมห้องพักขยะขนาดความจุ 22.50 ลบ.ม. จำนวน 2 ห้อง โดยจะตั้งอยู่ทางด้าน ทิศเหนือและทิศใต้ของโครงการ ส่วนมูลฝอย อันตรายจะจัดตั้งถังขนาด 240 ลิตร จำนวน 2 ถัง วางไว้ในห้องพักขยะของโครงการ	2. จากการตรวจสอบ ไม่พบห้องพักขยะของ โครงการ แต่ทางโครงการมีจุดรวมขยะของ โครงการ อยู่ใกล้กับที่ว่าการอำเภอเมือง นครศรีธรรมราช	-

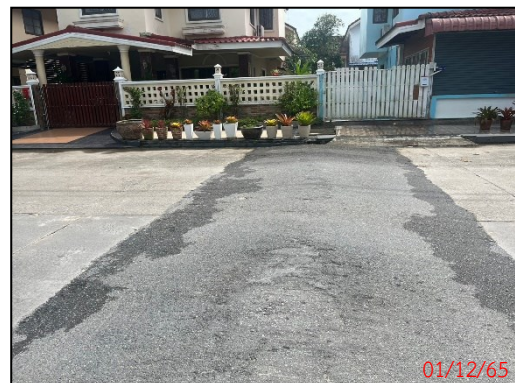
รูปภาพที่ 2.2-6 ถนนที่สะอาดและเรียบ

2. หมั่นดูแลรักษาความสะอาดบริเวณถนน โดย อาจจะฉีดล้างถนนเป็นครั้งคราว	2. โครงการมีการดูแลความสะอาดบริเวณถนน โดยมีการฉีดล้างถนนเป็นครั้งคราว เช่น ช่วงเวลามีการทำกิจกรรม มีการก่อสร้าง น้ำ ท่วม เป็นต้น	-

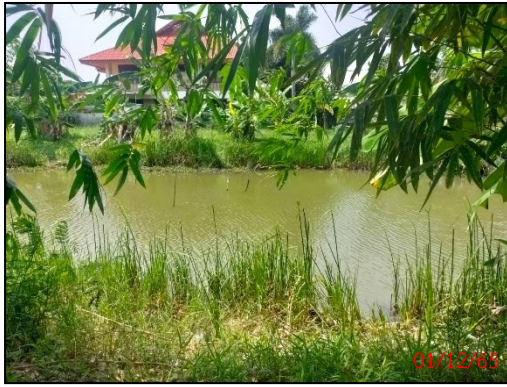
รูปภาพที่ 2.2-7 บ่อหนองน้ำ

3.5 การระบายน้ำ	1. โครงการจะจัดเตรียมบ่อหน่วงน้ำจำนวน 1 บ่อ ความจุ ประสิทธิภาพประมาณ 5,650 ลบ.ม. เพื่อกักเก็บน้ำฝนและน้ำ ทั้งในช่วงที่มีฝนตก โดยมีอัตราการระบายน้ำออกจากบ่อ หน่วงไม่เกินอัตราการระบายน้ำก่อนมีโครงการ คือ 2.212 ลบ.ม./วินาที โดยใช้ท่อระบายน้ำขนาดเส้นผ่านศูนย์กลาง 0.8 เมตร เป็นตัวควบคุมอัตราการระบายน้ำก่อนไหลผ่าน บ่อพักและตะแกรงดักขยะ และออกสู่คูน้ำริมถนนอ้อมค่าย วชิราวุธด้านหน้าโครงการต่อไป	1. โครงการมีบ่อหน่วงน้ำจำนวน 1 บ่อ อยู่ บริเวณทิศเหนือของโครงการ	-

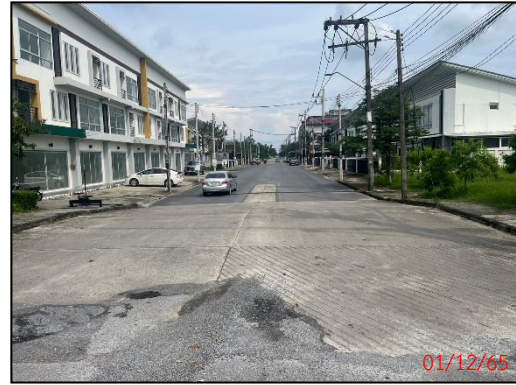
รูปภาพที่ 2.2-8 ถนนภายในโครงการ

5. จัดระบบการจราจรภายในโครงการให้ชัดเจน รวมถึงการควบคุมการปฏิบัติตามของผู้อยู่อาศัย	5. โครงการจัดระบบการจราจรในโครงการภายใน โครงการเป็นการเดินรถแบบ 2 ทิศทางสวนกัน (Two Ways) และบริเวณที่ดินแปลงที่อยู่หุ้มมถนน จัดให้มีการปาดมูมนถนนเพื่อให้รถสามารถเลี้ยวได้ สะดวก และมีสัญญาณขวางเป็นระยะ เพื่อควบคุม ความเร็วของรถที่วิ่งภายในโครงการ	-	-

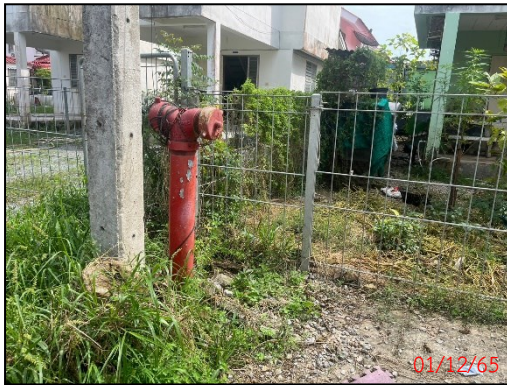
รูปภาพที่ 2.2-9 หัวรับน้ำดับเพลิง

3.6 การป้องกันอัคคีภัย	1. จัดให้มีระบบป้องกันอัคคีภัย โดยการติดตั้งถังดับเพลิง แท่งชนิด ABC แบบหิ้วได้ ขนาด 10 ปอนด์ ไว้ในบ้านพัก หน่วยละ 1 ถัง และติดตั้งหัวจ่ายน้ำดับเพลิงไว้ตามถนนสาย หลักและถนนสายรอง	1. จากการตรวจสอบ พบว่า โครงการได้มีการ ติดตั้งหัวจ่ายน้ำดับเพลิงไว้ตามจุดต่างๆภายใน โครงการ	-
