บทที่ 4

ผลการติดตามตรวจสอบผลกระทบสิ่งแวดล้อม

โครงการ โรงพยาบาลรวมใจรักษ์ สุขุมวิท 62 ของบริษัท การแพทย์ สุขุมวิท 62 จำกัด ได้ทำการสรุปผลการติดตามตรวจสอบผลกระทบสิ่งแวดล้อมตามที่เสนอในรายงานการประเมินผลกระทบสิ่งแวดล้อมที่คณะกรรมการผู้ชำนาญการพิจารณารายงานการประเมินผลกระทบสิ่งแวดล้อม ด้านอาคาร การจัดสรรที่ดิน และบริการชุมชน เป็นผู้พิจารณาให้ความเห็นชอบ การติดตามตรวจสอบผลกระทบสิ่งแวดล้อม ระยะดำเนินการ ประจำเดือนกันยายน-ธันวาคม 2565 มีรายละเอียดแสดงดังตารางที่ 4.1-1

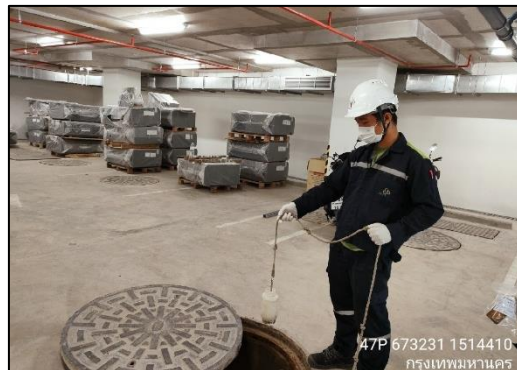
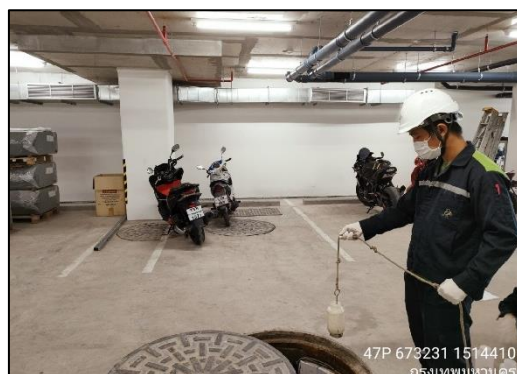
ภาพที่ 4.4-1 การเก็บตัวอย่างคุณภาพน้ำทิ้ง

ผลการตรวจวิเคราะห์คุณภาพน้ำทิ้ง บริเวณบ่อบำบัดน้ำเสียของโครงการ ระหว่างเดือนกันยายน-ธันวาคม 2565 โดยดำเนินการตรวจวัด 3 สถานีคือ บ่อปรับสมดุล บริเวณบ่อสูบน้ำทิ้ง และบ่อตรวจคุณภาพน้ำพร้อมตะแกรงดักขยะ ตรวจวัดเดือนละ 1 ครั้ง โดยทำการตรวจวัดคุณภาพน้ำทิ้งในดัชนีต่างๆ ดังนี้ คือ pH, BOD, TSS, TDS, Settleable Solids, Sulfide, TKN, Oil & Grease, Total Coliform Bacteria และ Fecal Coliform Bacteria พบว่า เกือบทั้งหมดมีค่าอยู่ในเกณฑ์มาตรฐาน ตามประกาศกระทรวงทรัพยากรธรรมชาติและสิ่งแวดล้อม พ.ศ. 2548 เรื่อง กำหนดมาตรฐานควบคุมการระบายน้ำทิ้ง จากอาคารบางประเภทและบางขนาด (ประเภท ก) ยกเว้น ค่าTSS และ Settleable Solids บริเวณบ่อสูบน้ำทิ้ง ระหว่างเดือนกันยายน-ธันวาคม 2565 ที่มีไม่เป็นไปตามเกณฑ์มาตรฐานที่กำหนด ผลการตรวจวัดแสดงดังตารางที่ 4.4-1 ถึง ตารางที่ 4.4-6 รูปที่ 4.4-1 ถึง รูปที่ 4.4-42 และภาพการเก็บตัวอย่างคุณภาพน้ำแสดงดังภาพที่ 4.4-1 ถึง ภาพที่ 4.4-2

บริเวณบ่อปรับสมดุล

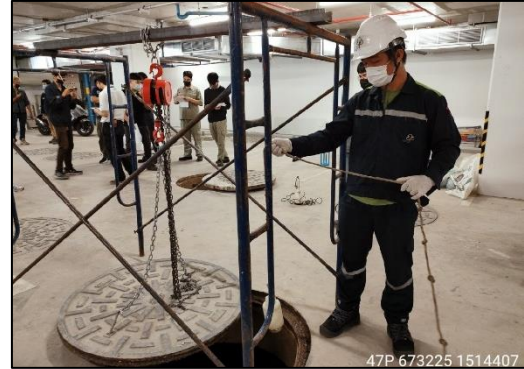
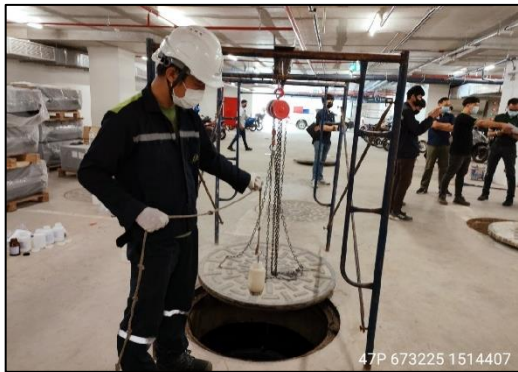
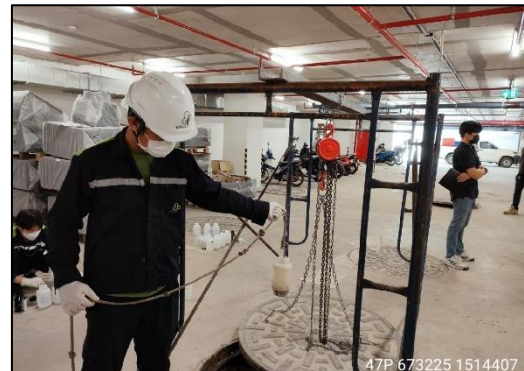
บริเวณบ่อสูบน้ำทิ้ง

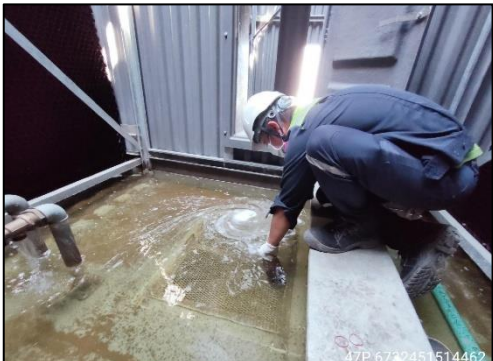
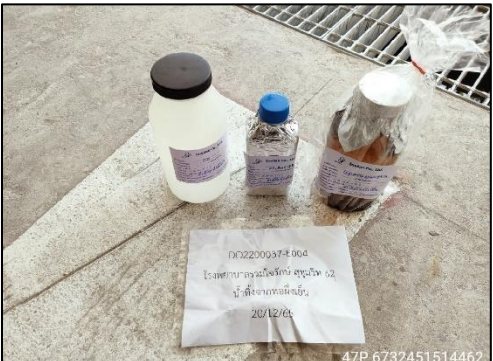
บริเวณท่อน้ำทิ้งจากห้องฝักรับ	
ภาพที่ 4.4-2 จุดตรวจวัดคุณภาพน้ำห้องฝักรับ
