## บทที่ 2

### การปฏิบัติตามมาตรการป้องกันและแก้ไขผลกระทบสิ่งแวดล้อม

ตารางที่ 2-1 รายงานผลการปฏิบัติตามมาตรการป้องกันและแก้ไขผลกระทบสิ่งแวดล้อมและมาตรการติดตามตรวจสอบผลกระทบสิ่งแวดล้อม (ระยะดำเนินการ)  
โครงการบ้านเอื้ออาทร ระยะ 3/1 จังหวัดเพชรบูรณ์ ประจำปีเดือนกรกฎาคม - ธันวาคม 2565

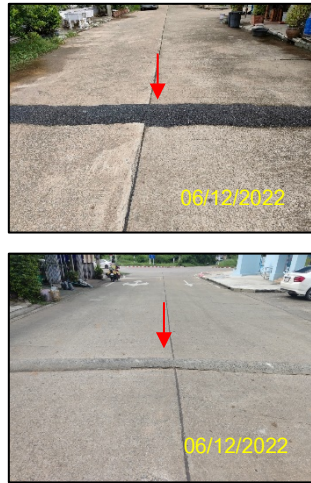
1.1 คุณภาพอากาศ เสียงและ ความสั่นสะเทือน (ต่อ)	<ul style="list-style-type: none"> <li>- จัดให้มีสัญญาณชะลอความเร็วของรถในโครงการให้เป็นไปตามมาตรฐานความปลอดภัยด้านการจราจรในชุมชน</li> <li>- ในกรณีที่มีถนนผังเมืองสาย ง5 ตัดผ่านพื้นที่โครงการ โครงการต้องดำเนินการปลูกต้นไม้ยืนต้นขนาดกลางถึงขนาดใหญ่ตลอดริมรั้วโครงการด้านที่ติดกับถนนผังเมืองสาย ง5 เพื่อเป็นแนวป้องกันมลพิษทางอากาศและเสียง</li> </ul>	<ul style="list-style-type: none"> <li>- โครงการจัดให้มีสัญญาณชะลอความเร็วของรถในโครงการไว้เป็นระยะตามจุดต่าง ๆ ภายในโครงการ</li> <li>- ปัจจุบันมีการสร้างถนนผังเมืองสาย ง5 ตัดผ่านพื้นที่โครงการ และทางโครงการได้ดำเนินการปลูกต้นไม้ยืนต้นขนาดกลางถึงขนาดใหญ่ตลอดริมรั้วโครงการด้านที่ติดกับถนนผังเมืองสาย ง5 เพื่อเป็นแนวป้องกันมลพิษทางอากาศและเสียง</li> </ul>	<ul style="list-style-type: none"> <li>- ไม่มี</li> <li>- ไม่มี</li> </ul>

<p>สัญญาณชะลอความเร็ว</p>

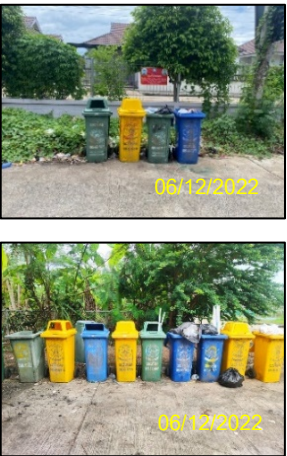
3.5 ระบบกำจัดขยะมูลฝอย (ต่อ)	<ul style="list-style-type: none"> <li>- จัดให้มีจุดวางถังรองรับขยะ ขนาด 240 ลิตร ภายในโครงการไม่น้อยกว่า 47 ถัง แบ่งเป็นถังรองรับขยะแห้ง (สีเหลือง)ไม่น้อยกว่า 31 ถัง ถังรองรับขยะมูลฝอยเปียก (สีเขียว) ไม่น้อยกว่า 14 ถัง และขยะมูลฝอยอันตราย (สีแดง) ไม่น้อยกว่า 2 ถัง</li> <li>- ถังรองรับขยะที่จัดเตรียมต้องเป็นถังที่มีฝาปิด ป้องกันแมลง ไม่รั่วซึม และมีปริมาตรรวมสามารถรองรับขยะมูลฝอยทั้งหมดได้นาน ไม่น้อยกว่า 3 วัน</li> <li>- ตรวจสอบสภาพของถังรองรับขยะมูลฝอยทั้งหมดเป็นประจำทุกสัปดาห์ หากพบชำรุด หรือรั่วซึมต้องเปลี่ยนถังใบใหม่ทันที</li> </ul>	<ul style="list-style-type: none"> <li>- โครงการจัดให้มีจุดวางถังรองรับขยะตามจุดต่างๆ ภายในโครงการ โดย ตั้งถังขยะขนาด 240 ลิตร ไม่น้อยกว่า 47 ถัง แบ่งเป็นถังรองรับขยะแห้ง (สีเหลือง) ไม่น้อยกว่า 31 ถัง ถังรองรับขยะมูลฝอยเปียก (สีเขียว) ไม่น้อยกว่า 14 ถัง และขยะมูลฝอยอันตราย (สีแดง) ไม่น้อยกว่า 2 ถัง</li> <li>- โครงการได้จัดเตรียมถังรองรับขยะที่มีฝาปิด ป้องกันแมลง ไม่รั่วซึม และมีปริมาตรรวมสามารถรองรับขยะมูลฝอยทั้งหมดได้นาน ไม่น้อยกว่า 3 วัน</li> <li>- มีเจ้าหน้าที่คอยตรวจสอบสภาพของถังรองรับขยะมูลฝอยทั้งหมดเป็นประจำทุกสัปดาห์ หากพบชำรุด หรือรั่วซึมต้องเปลี่ยนถังใบใหม่ทันที</li> </ul>	<ul style="list-style-type: none"> <li>- ไม่มี</li> <li>- ไม่มี</li> <li>- ไม่มี</li> </ul>

<p>จุดทิ้งขยะของโครงการ</p>

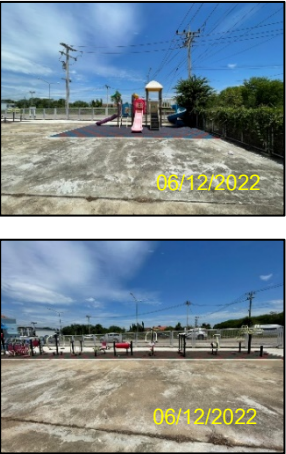
<p>สนามเด็กเล่นและพื้นที่ออกกำลังกายบริเวณด้านหลังอาคารศูนย์ชุมชน</p>
