บทที่ 3

ผลการติดตามตรวจสอบคุณภาพสิ่งแวดล้อม

การติดตามตรวจสอบคุณภาพสิ่งแวดล้อมของ โครงการ แบงค์คอก ฮอไรซอน โลท์ @ สถานีเพชรเกษม 48 (ระยะดำเนินการ) นิติบุคคลอาคารชุด แบงค์คอก ฮอไรซอน โลท์ @ สถานีเพชรเกษม 48 ดำเนินการจัดจ้าง บริษัท เอส.พี.เจ.โซแอนติฟิค จำกัด โดยทำการตรวจวัดคุณภาพสิ่งแวดล้อม บริเวณพื้นที่โครงการ ระหว่างเดือนกรกฎาคม - ธันวาคม พ.ศ.2565

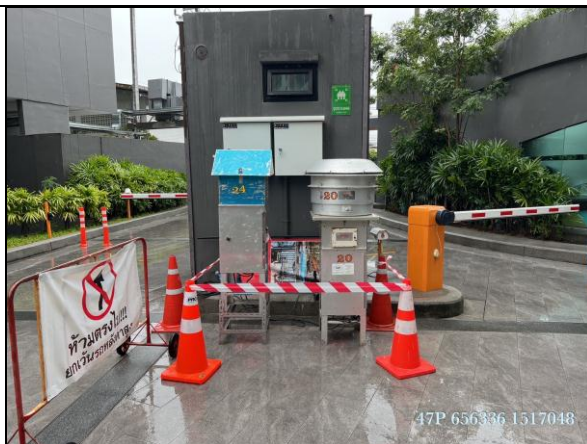
ภายในพื้นที่โครงการ

รูปที่ 3-3 จุดตรวจวัดปริมาณฝุ่นละอองรวม (TSP) และปริมาณฝุ่นละอองขนาดเล็ก (PM-10)
ของโครงการ แบงก์คอก ฮอไรซอน ไลท์ @ สถานีเพชรเกษม 48
ระหว่างเดือนกรกฎาคม - ธันวาคม พ.ศ.2565

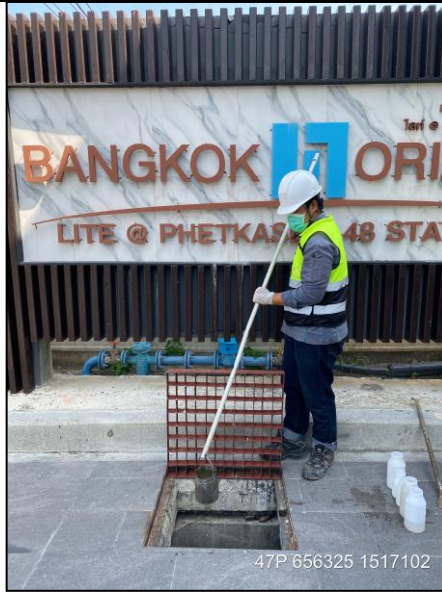
น้ำทิ้งก่อนออกนอกโครงการ – บ่อตรวจคุณภาพน้ำ

รูปที่ 3-2(ต่อ) จุดตรวจวัดคุณภาพน้ำทิ้ง (Wastewater Quality)
ของโครงการ แบงค์คอก ฮอไรซอน ไลท์ @ สถานีเพชรเกษม 48
ระหว่างเดือนกรกฎาคม - ธันวาคม พ.ศ.2565
