บทที่ 3

การปฏิบัติตามมาตรการ
ติดตามตรวจสอบผลกระทบสิ่งแวดล้อม

การติดตามตรวจสอบผลกระทบสิ่งแวดล้อม (ช่วงดำเนินการ) โครงการโรงพยาบาลสมิติเวช ศรีนครินทร์ (อาคารเดิม) ประจำปีเดือนมกราคม- มิถุนายน 2565 ทางโครงการได้มอบหมายให้บริษัท เอสเอส คอนซัลแทนท์ส คอร์ปอเรชั่น จำกัด เป็นผู้ดำเนินการติดตามผลการปฏิบัติตามมาตรการติดตามตรวจสอบคุณภาพสิ่งแวดล้อมตามที่ได้เสนอไว้ในรายงานการวิเคราะห์ผลกระทบสิ่งแวดล้อม โครงการโรงพยาบาลสมิติเวช ศรีนครินทร์ (อาคารเดิม) และได้รับความเห็นชอบ ตามหนังสือที่ ทส.1010.5/1183 ลงวันที่ 27 มกราคม 2564

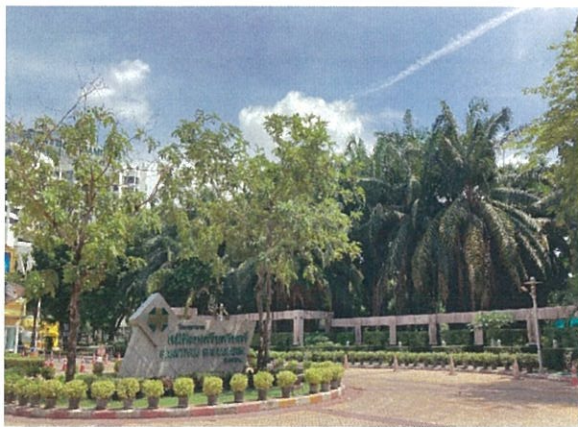
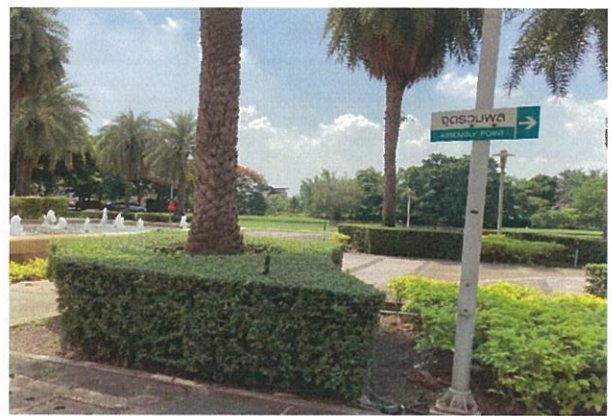
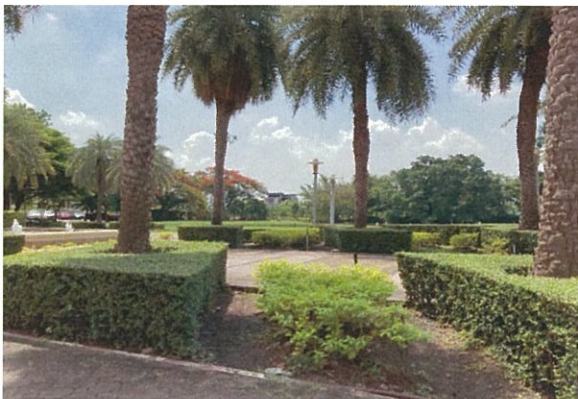
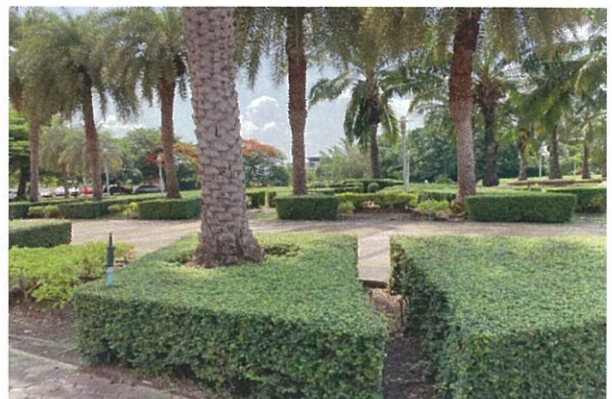
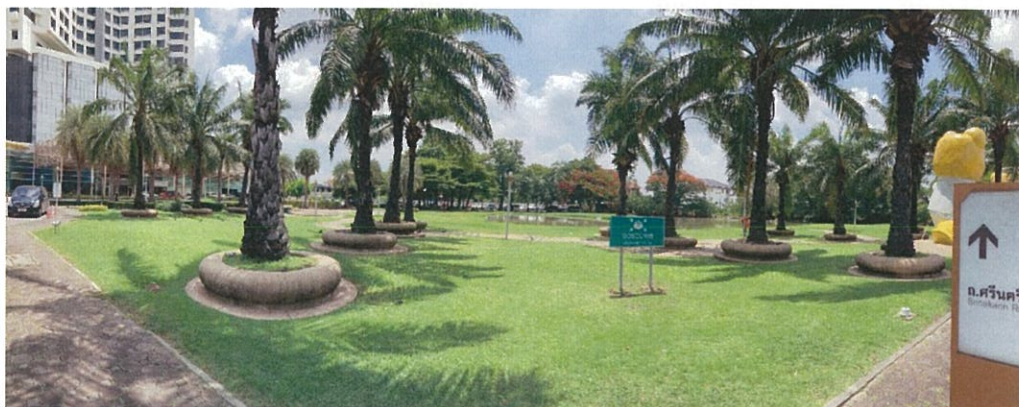
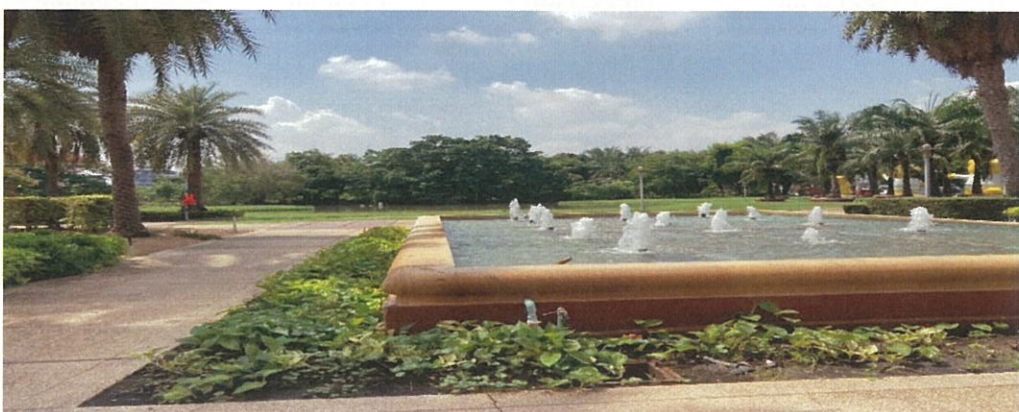
รูปที่ 3.2-1 พื้นที่สีเขียวของโครงการ

องค์ประกอบทางสิ่งแวดล้อม	ดัชนีที่ตรวจวัด	จุดเก็บตัวอย่าง/วิธีการจัดการ	ความถี่	ผลการปฏิบัติตามมาตรการติดตามฯ	เอกสารอ้างอิง
1. สภาพภูมิประเทศ	- พื้นที่สีเขียวภายในโครงการ	- บริเวณพื้นที่โครงการ	ทุกวันตลอดระยะดำเนินการ	โรงพยาบาลได้จัดคนสวนคอยดูแลพื้นที่สีเขียวให้อยู่ในสภาพดีอยู่เสมอ	รูปที่ 3.2-1

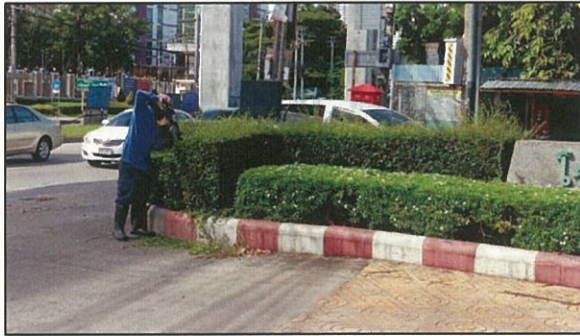
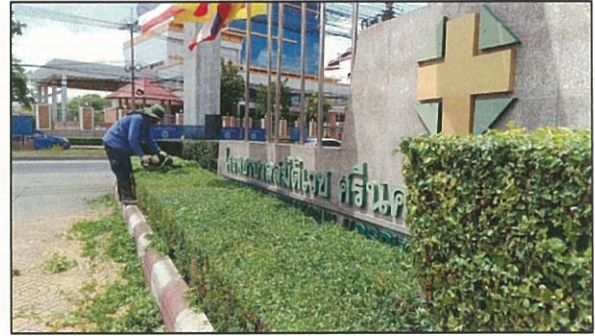
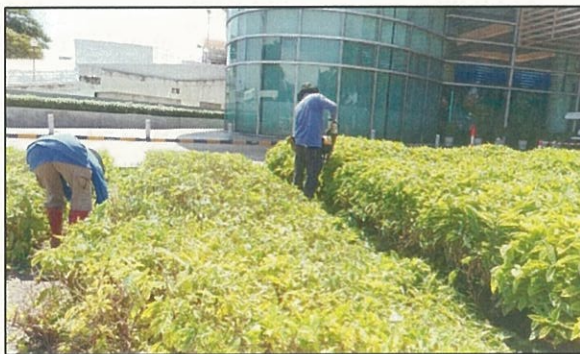
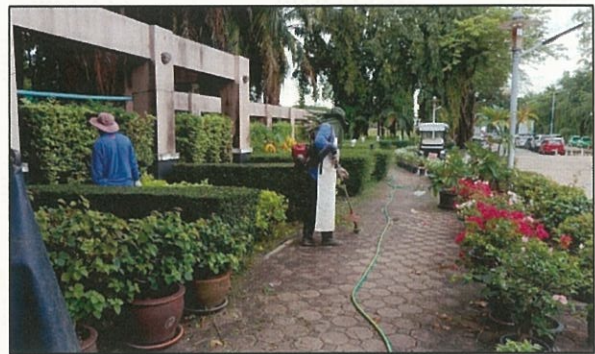
รูปที่ 3.2-2 เจ้าหน้าที่ตัดแต่ง ดูแล พื้นที่สีเขียวให้สวยงาม

มาตรการติดตามตรวจสอบผลกระทบสิ่งแวดล้อม	พื้นที่ดำเนินการ	ดัชนีการตรวจวัด	ความถี่ในการตรวจสอบ	ผลการปฏิบัติตามมาตรการติดตามฯ	เอกสารอ้างอิง
9. สุขภาพ	พื้นที่สีเขียวของโครงการ	ดูแลรักษาให้มีสภาพดี และตัดตกแต่งกิ่งไม้ไม่ให้ล้ำเขตที่ดิน	สัปดาห์ละ 1 ครั้ง ตลอดระยะเวลาเปิดดำเนินการ	โรงพยาบาลได้จัดคนสวนคอยดูแลพื้นที่สีเขียวให้อยู่ในสภาพดีอยู่เสมอ	รูปที่ 3.2-2

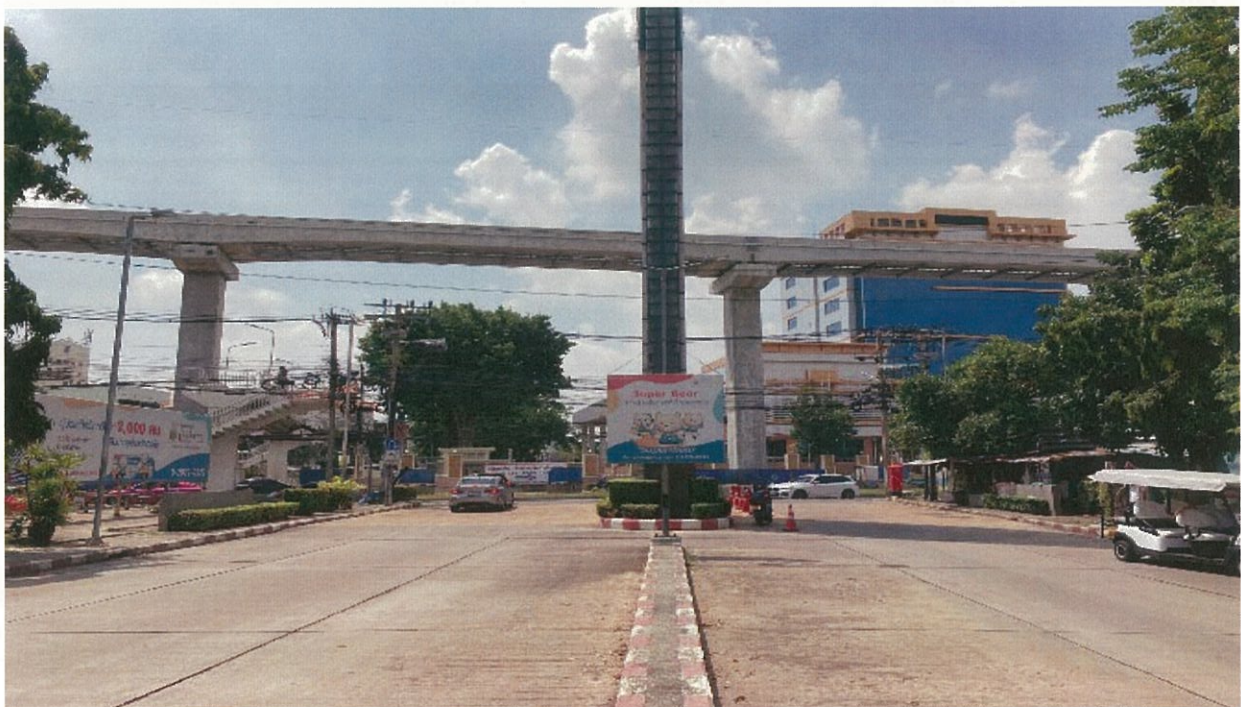
รูปที่ 3.2-3 ตรวจตราไม่ให้ผู้มาใช้บริการจอดรถบริเวณถนนศรีนครินทร์ซอย 6 และถนนใกล้เคียง

10. การจราจร	ถนนศรีนครินทร์ และถนนใกล้เคียงโครงการ	- ตรวจสอบรถยนต์บนถนนในโครงการ ถนนศรีนครินทร์ซอย 6 ตลอดถนนสาธารณะภายนอกโครงการ เพื่อให้ผู้มาใช้บริการนำรถยนต์ส่วนตัวไปจอดบนถนนส่วนบุคคลตลอดถนนสาธารณะภายนอกโครงการ ซึ่งหากพบว่ามีรถกระทำดังกล่าวจะ ให้ทางเจ้าหน้าที่ของโครงการ รับผิดชอบทางเจ้าของรถยนต์โดยด่วนเพื่อให้เคลื่อนย้ายรถยนต์ออกจากถนนส่วนบุคคล ตลอดถนนสาธารณะภายนอกโครงการ	ทุกวัน ตลอดระยะเวลาเปิดดำเนินการ	โครงการจัดให้มีเจ้าหน้าที่คอยตรวจตรา ไม่ให้ผู้มาใช้บริการจอดรถภายนอกโครงการ	รูปที่ 3.2-3

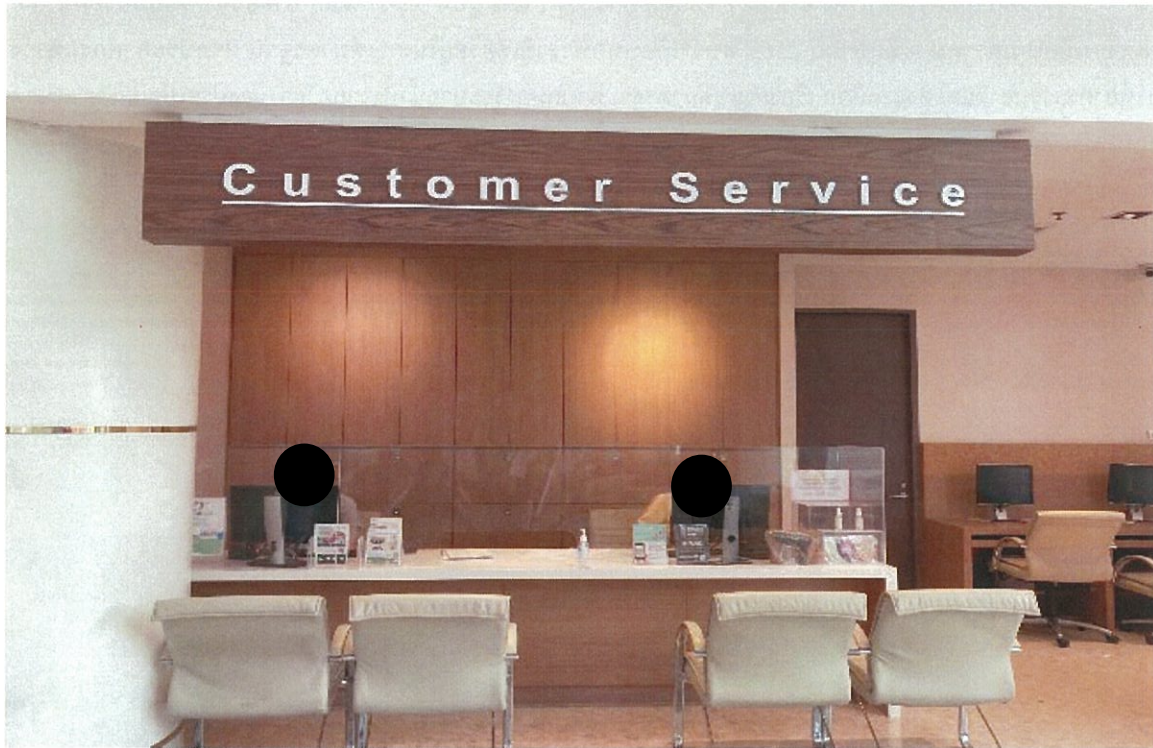
รูปที่ 3.2-4 จุดรับเรื่องร้องเรียน

11. การบดบังแสงแดด ทิศทางลม และสัญญาณวิทยุและโทรทัศน์	จุดรับเรื่องร้องเรียนจากผู้ที่ได้รับผลกระทบ	- จัดให้มีเจ้าหน้าที่รับเรื่องเรียน	- ทุกวัน ตลอดระยะเวลาเปิดดำเนินการ	โครงการได้จัดให้มีเจ้าหน้าที่คอยรับเรื่องร้องเรียนจากผู้ได้รับผลกระทบ	รูปที่ 3.2-4

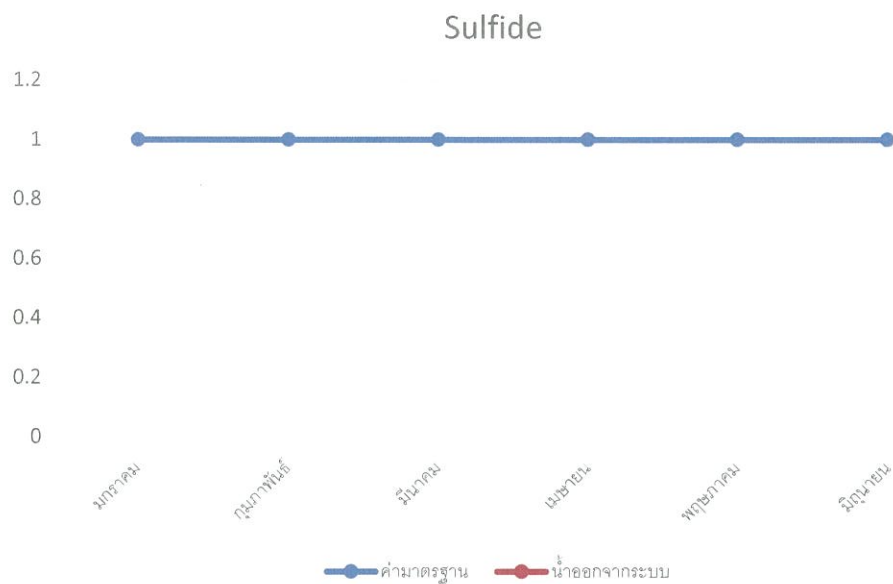
รูปที่ 3-3 แสดงผลวิเคราะห์น้ำทิ้งที่ออกจากระบบบำบัดน้ำเสียตั้งแต่เดือนมกราคม-มิถุนายน 2565 (ต่อ)

*หมายเหตุ: น้ำออกจากระบบมีค่า < ขีดจำกัดการวัดเชิงปริมาณ (LOQ)

*หมายเหตุ: น้ำออกจากระบบไม่สามารถตรวจวัดได้เนื่องจากค่าน้อยมาก
