### บทที่ 3

#### ผลการติดตามตรวจสอบคุณภาพสิ่งแวดล้อม

การติดตามตรวจสอบคุณภาพสิ่งแวดล้อมของโครงการ สัมจิต (ระยะดำเนินการ) ของบริษัท สัมจิต จำกัด (ชื่อเดิม ห้างหุ้นส่วนจำกัด สัมจิต) ดำเนินการจัดจ้าง บริษัท เอส.พี.เจ.โซแอนติฟิค จำกัด โดยทำการตรวจวัดคุณภาพน้ำทั้งบริเวณพื้นที่โครงการ ระหว่างเดือนกรกฎาคม - ธันวาคม พ.ศ.2565

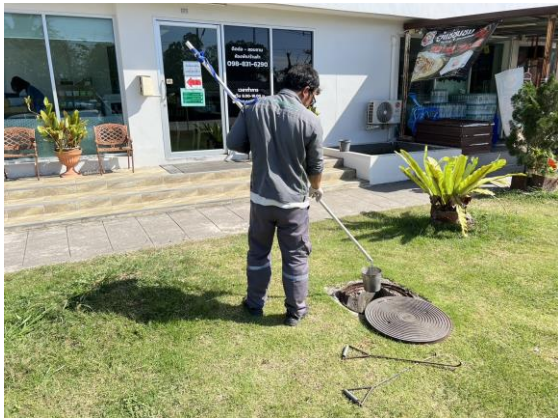
ภาพที่ 3-1 จุดตรวจวัดคุณภาพน้ำทิ้ง (Wastewater Quality)  
ของโครงการ ส้มจี๊ด  
ระหว่างเดือนกรกฎาคม - ธันวาคม พ.ศ.2565

น้ำเสียก่อนการบำบัดด้วยระบบระบายน้ำเสีย

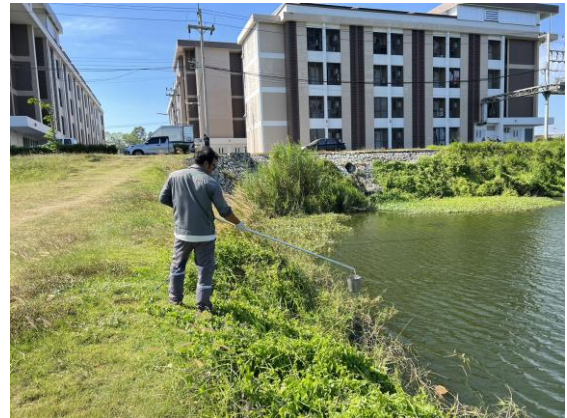
น้ำเสียหลังการบำบัดด้วยระบบระบายน้ำเสีย
