บทที่ 3

ผลการติดตามตรวจสอบคุณภาพสิ่งแวดล้อม

การติดตามตรวจสอบคุณภาพสิ่งแวดล้อม โครงการอาคารชุด AESTIQ THONGLOR ของบริษัท เร็ลเอสเสท ดีเวลลอปเม้นท์ จำกัด ระหว่างเดือนกรกฎาคม – ธันวาคม พ.ศ. 2565 ประกอบด้วยคุณภาพอากาศในบรรยากาศโดยทั่วไป ระดับเสียงโดยทั่วไป ระดับเสียงรบกวนความสั่นสะเทือน และคุณภาพน้ำทิ้ง ดำเนินการตรวจวัดคุณภาพสิ่งแวดล้อมโดย บริษัท เอส.พี.เจ. ไซแอนติฟิก จำกัด

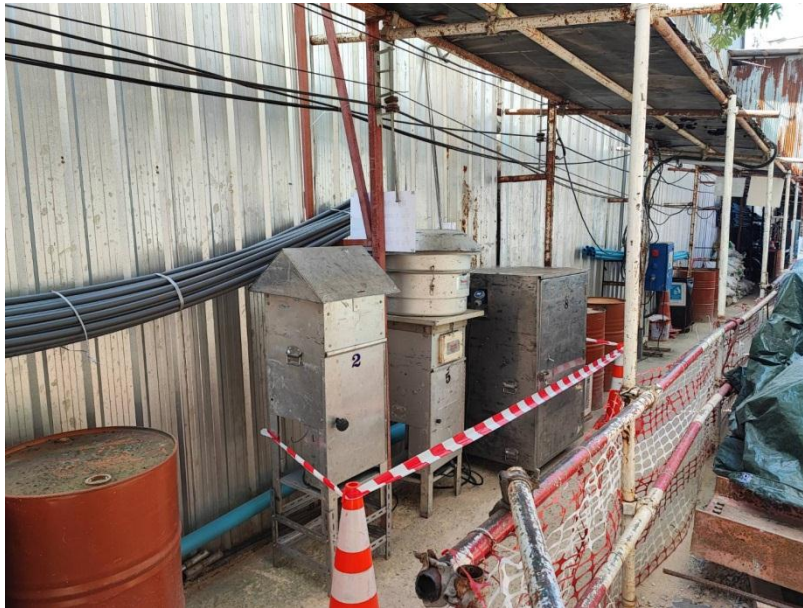
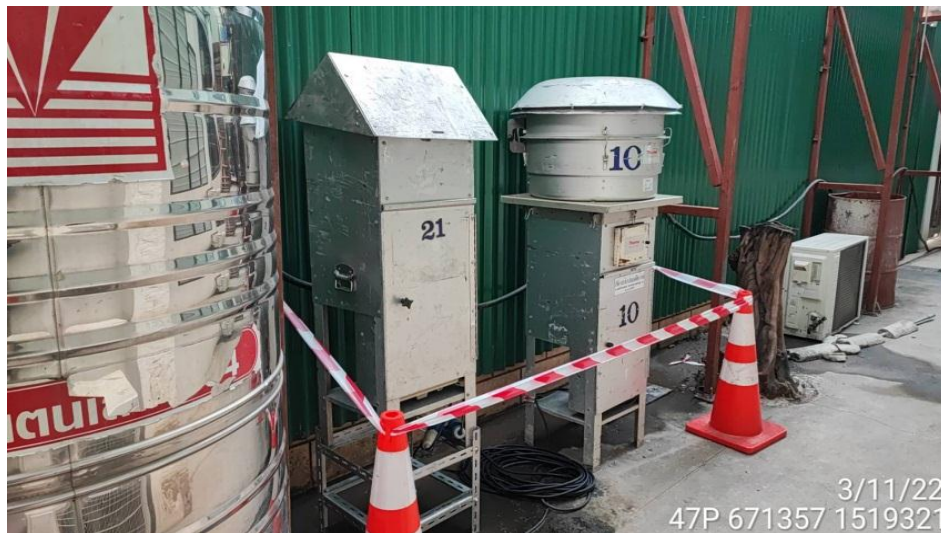
รูปที่ 3-2 จุดตรวจวัดคุณภาพสิ่งแวดล้อมของ โครงการ AESTIQ THONGLOR (ระยะก่อสร้าง)
บริษัท เรย์ลแอสเสท ดีเวลลอปเม้นท์ จำกัด ระหว่างเดือนกรกฎาคม – ธันวาคม พ.ศ 2565

บริเวณพื้นที่โครงการด้านทิศตะวันออก

บริเวณซอยโรงพิมพ์กองสลากกินแบ่งรัฐบาลถนนเอกมัย

จุดตรวจวัดคุณภาพอากาศในบรรยากาศโดยทั่วไป (Ambient Air Quality)

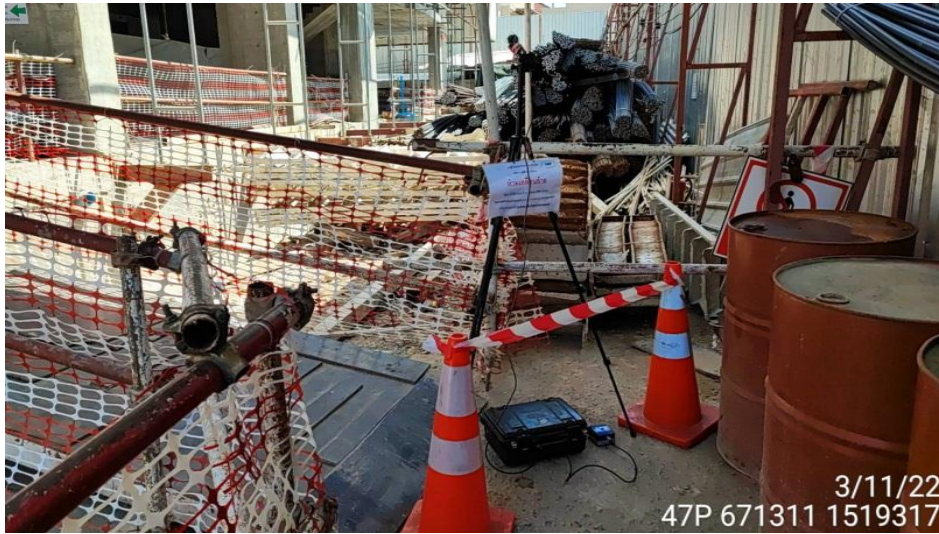
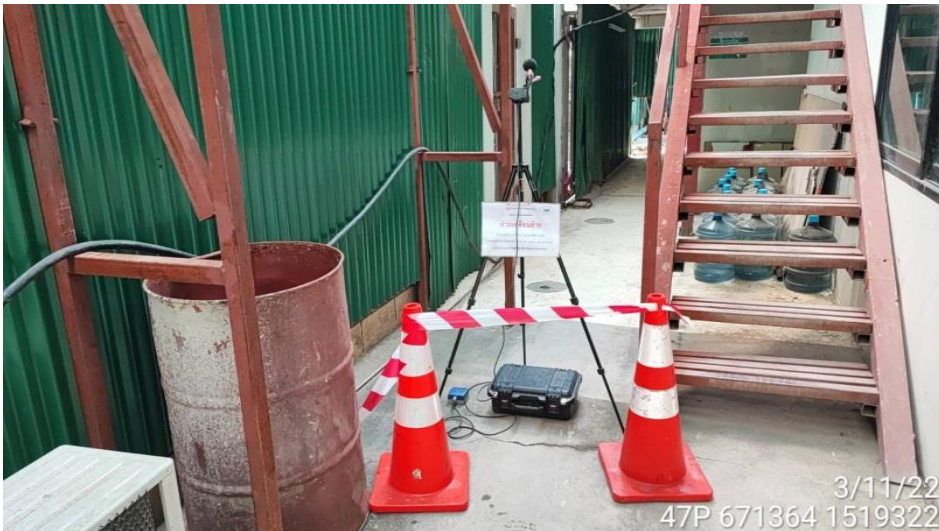
บริเวณพื้นที่โครงการด้านทิศตะวันออก

บริเวณซอยโรงพิมพ์กองสลากกินแบ่งรัฐบาลถนนเอกมัย

จุดตรวจวัดระดับเสียงโดยทั่วไป (Community Noise) และระดับเสียงรบกวน (Annoyance Noise)
