การปฏิบัติตามมาตรการติดตาม  
ตรวจสอบผลกระทบสิ่งแวดล้อม

## สรุปผลการปฏิบัติตามมาตรการติดตามตรวจสอบผลกระทบสิ่งแวดล้อม โครงการอาคารชุดพักอาศัย เดอะ เมดิสัน (ระยะดำเนินการ)

## ระหว่างเดือนกรกฎาคม – ธันวาคม 2565

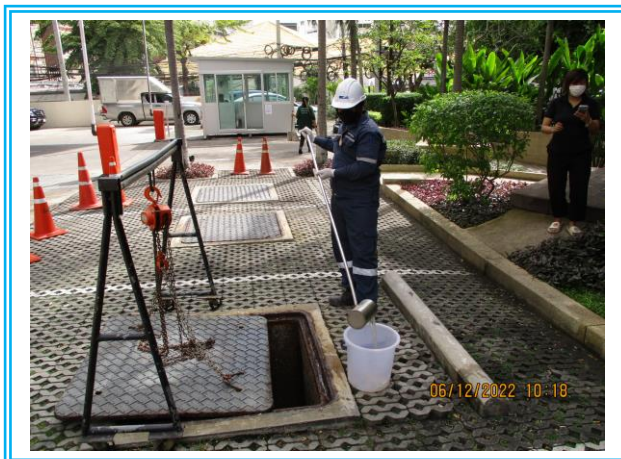
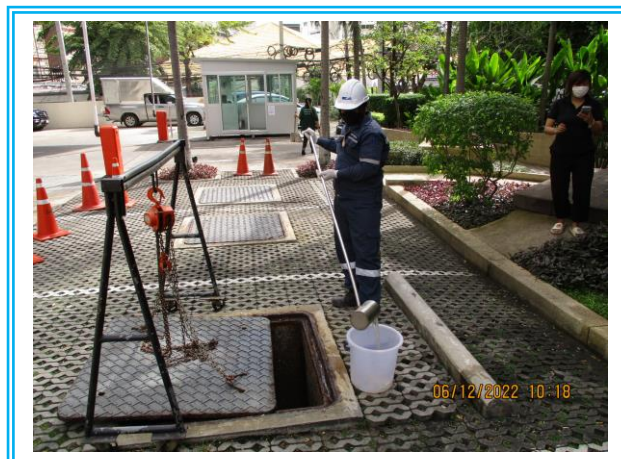
รูปที่ 4.3-10 รูปแสดงการเก็บตัวอย่างเพื่อวิเคราะห์คุณภาพน้ำทิ้งจากระบบบำบัดน้ำเสีย

ก่อนเข้าระบบบำบัดน้ำเสีย

หลังผ่านระบบบำบัดน้ำเสีย
