บทที่ 3

ผลการติดตามตรวจสอบคุณภาพสิ่งแวดล้อม

การติดตามตรวจสอบคุณภาพสิ่งแวดล้อม ของ โครงการ The Vision (ระยะดำเนินการ) บริษัท เดอะ วิชั่น พระตำหนัก จำกัด ดำเนินการจัดจ้าง บริษัท เอส.พี.เจ.โซแอนติฟิค จำกัด โดยทำการตรวจวัดคุณภาพน้ำทั้ง บริเวณพื้นที่โครงการ ระหว่าง เดือนกรกฎาคม – ธันวาคม พ.ศ.2565

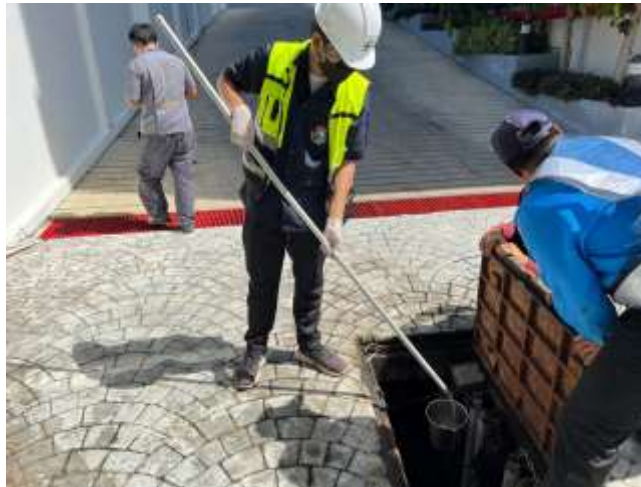
รูปที่ 3-1 จุดตรวจวัดคุณภาพน้ำทิ้ง (Wastewater Quality)
โครงการ The Vision
ระหว่างเดือนกรกฎาคม – ธันวาคม พ.ศ.2565

บ่อตรวจระบายน้ำ
