รายงานผลการปฏิบัติตามมาตรการป้องกันและแก้ไขผลกระทบสิ่งแวดล้อม
และมาตรการติดตามตรวจสอบผลกระทบสิ่งแวดล้อม
โครงการ The Crest Sukhumvit 34 (ระยะดำเนินการ)
ตั้งอยู่ที่ซอยสุขุมวิท 34 ถนนสุขุมวิท แขวงคลองตัน เขตคลองเตย กรุงเทพมหานคร
ของนิติบุคคลอาคารชุด เดอะแครสต์ สุขุมวิท 34
สำนักงานตั้งอยู่เลขที่ 778 ถนนสุขุมวิท แขวงคลองตัน เขตคลองเตย
กรุงเทพมหานคร 10110
เดือนกรกฎาคม – ธันวาคม 2565

รายงานผลการปฏิบัติตามมาตรการป้องกันและแก้ไขผลกระทบสิ่งแวดล้อม
และมาตรการติดตามตรวจสอบผลกระทบสิ่งแวดล้อม

1. ชื่อโครงการ โครงการ The Crest Sukhumvit 34

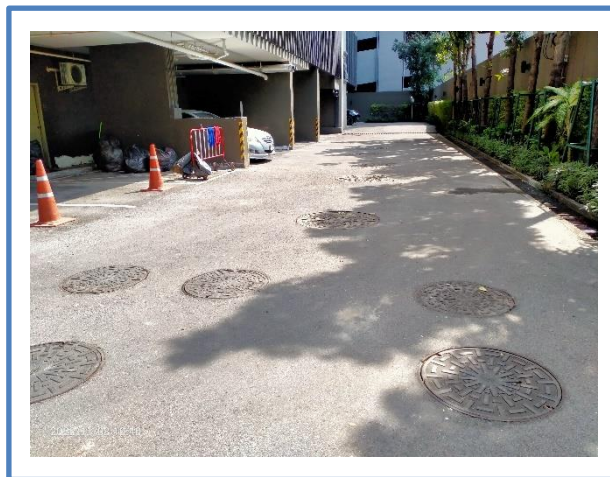
น้ำเสียและสิ่งปฏิกูลจากกิจกรรมต่างๆ ของโครงการจะผ่านท่อรวบรวมเข้าสู่ระบบบำบัดน้ำเสียที่อยู่ใต้ถนนของโครงการ แสดงดังรูปที่ 2.3-1 ยกเว้นน้ำเสียจากห้องครัวจะถูกรวบรวมเข้าสู่ถังดักไขมันก่อนที่จะเข้าระบบบำบัดน้ำเสียรวมของโครงการ ประกอบด้วยหน่วยบำบัดต่างๆ ได้แก่ ถังเกราะ (Septic Tank) ถังดักไขมัน (Grease Trap Tank) ถังปรับสมดุล (Equalization Tank) ถังเติมอากาศ (Aeration Tank) ถังตกตะกอน (Sedimentation Tank) และถังเก็บตะกอนส่วนเกิน (Sludge Storage Tank) และถังน้ำใส (Effluent Tank) โดยเป็นระบบบำบัดน้ำเสียเป็นแบบตะกอนเร่ง (Activated Sludge) ซึ่งได้รับการออกแบบให้สามารถรับอัตราการไหลของน้ำเสียได้ประมาณ 200 ลบ.ม./วัน โดยน้ำเสียจะมีปริมาณความสกปรกในรูป BOD เข้าระบบที่ 250 มก./ลิตร ซึ่งระบบบำบัดน้ำเสีย จะมีประสิทธิภาพในการกำจัดปริมาณความสกปรกในรูป BOD เท่ากับ 92% ทำให้ BOD ที่ออกจากระบบฯ มีค่าเท่ากับ 20 มก./ลิตร

รูปที่ 2.3-1 ระบบบำบัดน้ำเสียรวมของโครงการ

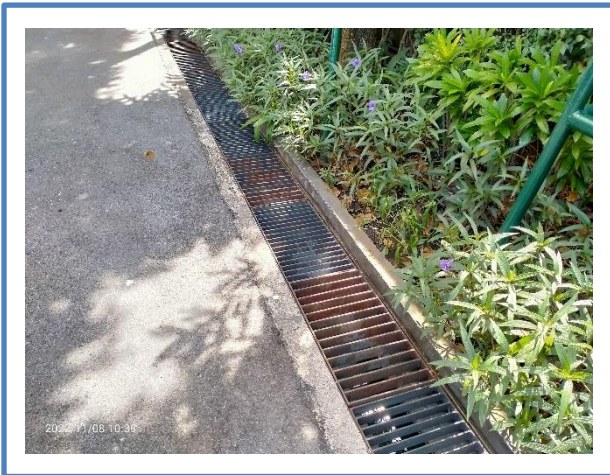
ระบบระบายน้ำภายในโครงการจะเป็นระบบท่อแยกระหว่างน้ำฝนและน้ำเสีย โดยน้ำฝนที่ตกลงบริเวณพื้นที่ถนนลานจอดรถ พื้นที่สีเขียว หลังอาคาร และพื้นที่ว่าง จะไหลสู่รางระบบน้ำขนาดกว้าง 0.30 เมตร และลึก 0.25 เมตร และท่อระบายน้ำฝนขนาด \varnothing 0.5 ม. ความลาดชัน 1 : 500 โดยมีบ่อพักตรวจการระบาย (Manhole) ทุกระยะ ซึ่งบ่อพักตรวจการระบายจะมีฝา ตะแกรงเหล็กสำหรับตรวจสอบการไหลของน้ำ และบ่อสุดท้ายก่อนระบายน้ำออกจากโครงการจะเป็นบ่อตรวจการระบายน้ำและดักเศษขยะ เพื่อดักเศษขยะที่ติดกับตะแกรงออกไปกำจัด แสดงดังรูปที่ 2.3-2 ถึงรูปที่ 2.3-3

รูปที่ 2.3-2 รางระบายน้ำของโครงการ

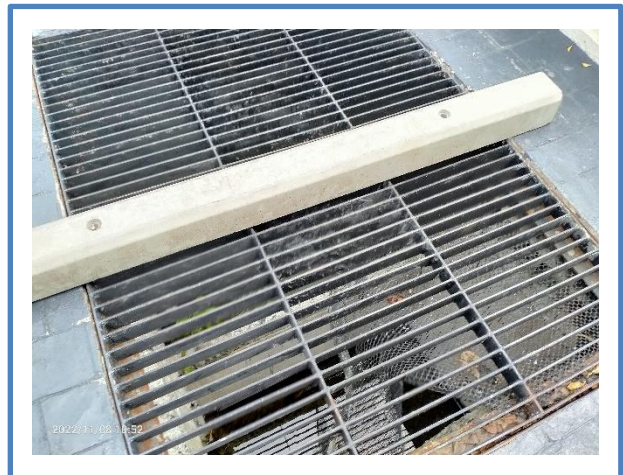
รูปที่ 2.3-3 ตะแกรงดักขยะมูลฝอย

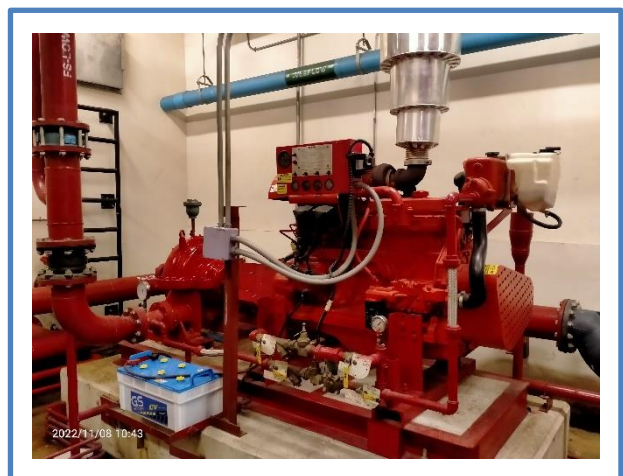
รูปที่ 2.3-5 ระบบปั๊มสูบน้ำของโครงการ

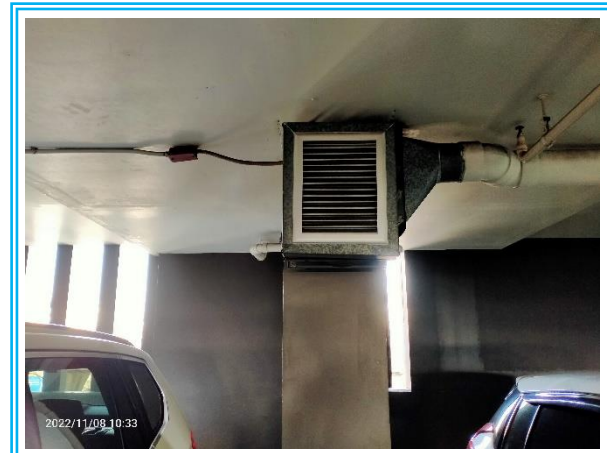
รูปที่ 3-5 พัดลมดูดอากาศบริเวณชั้นที่จอดรถ

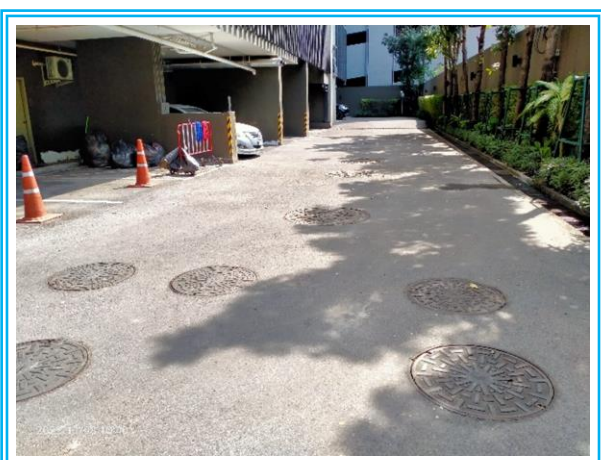
รูปที่ 3-13 ระบบบำบัดน้ำเสียรวมของโครงการ

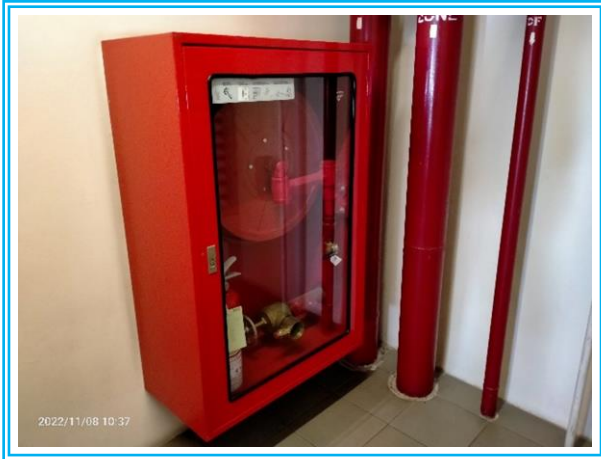
รูปที่ 3-45 ชุดตู้ดับเพลิง

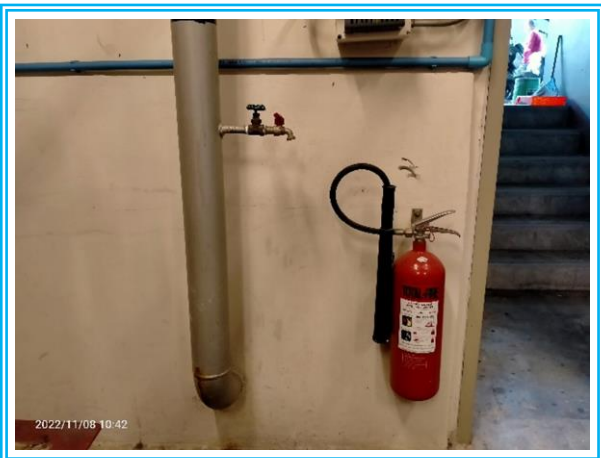
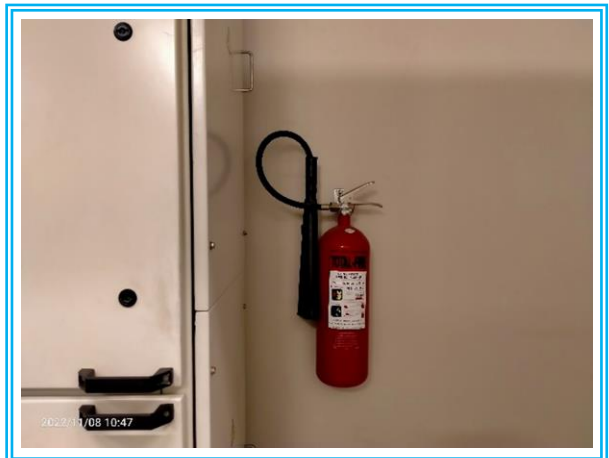
รูปที่ 3-46 ถังดับเพลิงชนิดก๊าซคาร์บอนไดออกไซด์

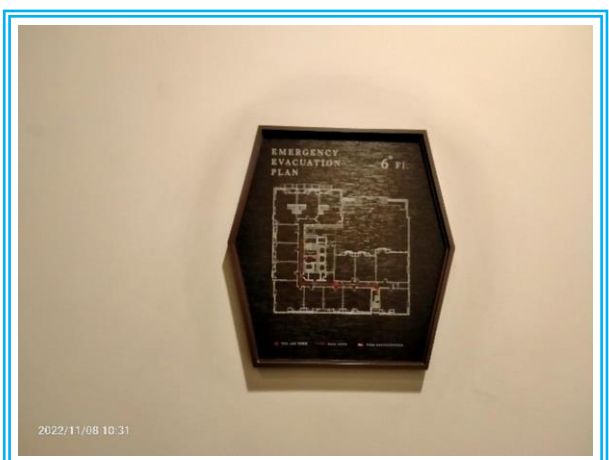
รูปที่ 3-48 แผนผังแสดงเส้นทางการหนีไฟ
บริเวณโถงหน้าลิฟต์ของแต่ละชั้น

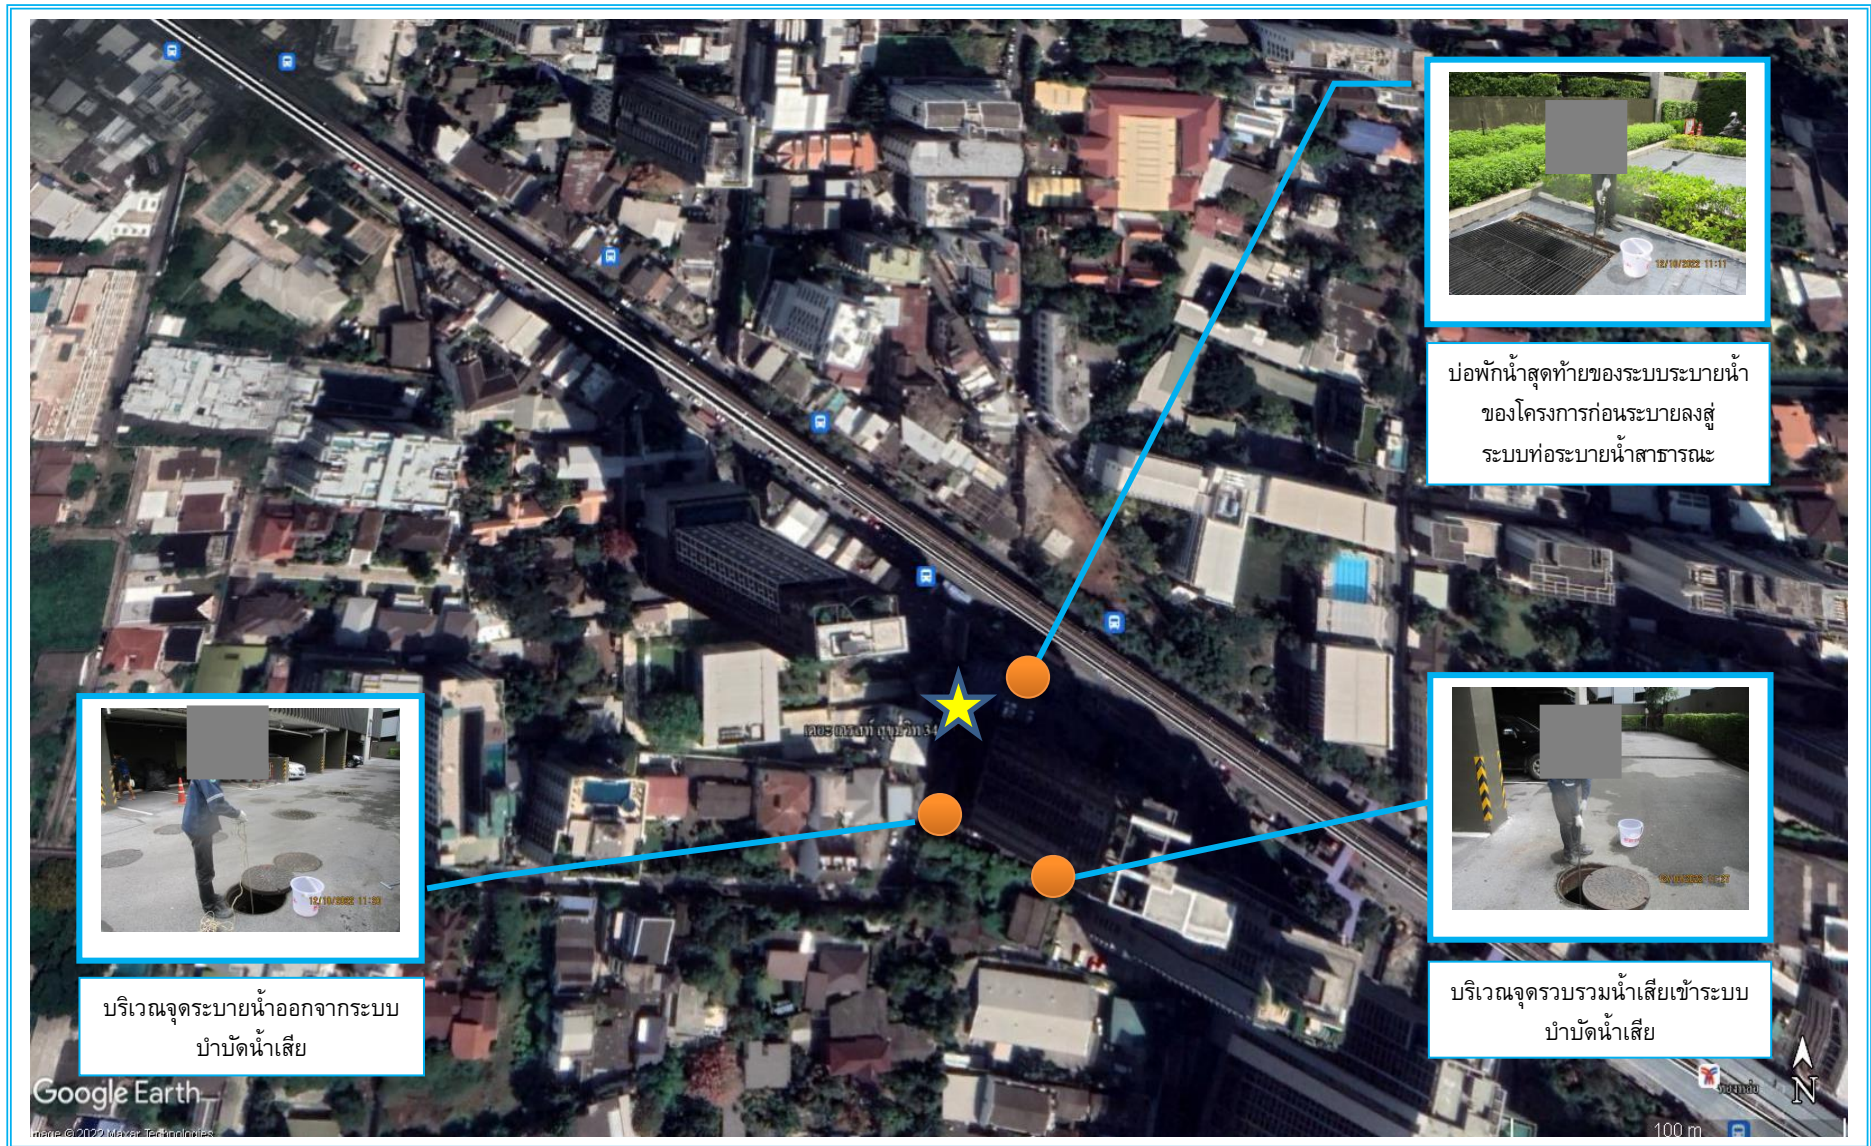
จากการเก็บตัวอย่างเพื่อตรวจวิเคราะห์คุณภาพน้ำทิ้ง จำนวน 3 บริเวณ ได้แก่ บริเวณจุดรวบรวมน้ำเสียเข้าระบบบำบัดน้ำเสีย บริเวณจุดระบายน้ำออกจากระบบบำบัดน้ำเสีย และบริเวณปล่อยน้ำสุดท้ายของระบบระบายน้ำของโครงการก่อนระบายลงสู่ระบบท่อระบายน้ำสาธารณะ ดำเนินการเก็บตัวอย่างในระหว่างเดือนกรกฎาคม – ธันวาคม 2565 แสดงดังตารางที่ 4.2-2 ถึงตารางที่ 4.2-4 และตำแหน่งจุดเก็บตัวอย่างดังรูปที่ 4.2-1 เปรียบเทียบกับมาตรฐานตามประกาศกระทรวงทรัพยากรธรรมชาติและสิ่งแวดล้อม (พ.ศ.2548) เรื่อง กำหนดมาตรฐานควบคุมการระบายน้ำทิ้งจากอาคารบางประเภทและบางขนาด (ประเภท ข.) พบว่า ดัชนีที่ทำการตรวจวิเคราะห์ส่วนใหญ่มีค่าอยู่ในเกณฑ์ที่มาตรฐานกำหนด สำหรับบริเวณจุดรวบรวมน้ำเสียเข้าระบบบำบัดน้ำเสีย เป็นน้ำก่อนเข้าระบบบำบัดน้ำเสีย ปัจจุบันประเทศไทยยังไม่มีมาตรฐานกำหนด

รูปที่ 4.2-1 ตำแหน่งจุดเก็บตัวอย่างคุณภาพน้ำทิ้ง
