รายงานผลการปฏิบัติตามมาตรการป้องกันและแก้ไขผลกระทบสิ่งแวดล้อม  
และมาตรการติดตามตรวจสอบคุณภาพสิ่งแวดล้อม  
โครงการโรงแรมสตาร์ 2 (ระยะดำเนินการ)  
(เดิมชื่อ โรงแรมสตาร์และพลาซ่า)  
ตั้งอยู่ที่ศูนย์การค้าระยอง เทศบาลนครระยอง อำเภอเมืองระยอง จังหวัดระยอง  
บริษัท ระยองสตาร์ จำกัด  
เลขที่ 109 ซอยศูนย์การค้าสาย 4 ถนนสุขุมวิท ตำบลท่าประดู่  
อำเภอเมืองระยอง จังหวัดระยอง 21000  
เดือนกรกฎาคม - ธันวาคม 2565

รายงานผลการปฏิบัติตามมาตรการป้องกันและแก้ไขผลกระทบสิ่งแวดล้อม  
และมาตรการติดตามตรวจสอบผลกระทบสิ่งแวดล้อม

1. ชื่อโครงการ                      โรงแรมสตาร์ 2

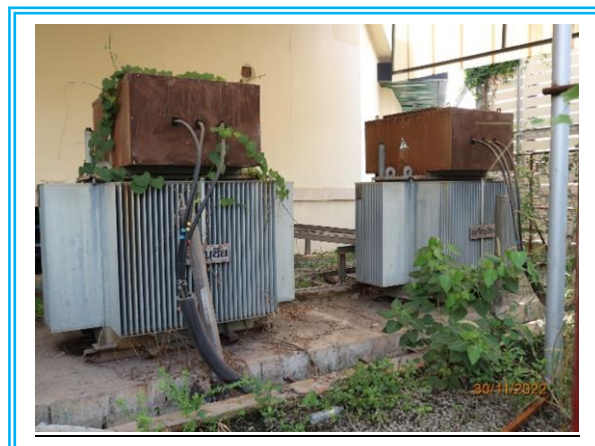
รูปที่ 2.4-2 หม้อแปลงไฟฟ้าของโครงการ

โครงการขอใช้บริการจากการไฟฟ้าส่วนภูมิภาคจังหวัดระยอง โดยติดตั้งหม้อแปลงขนาด 2,500 kVA จำนวน 2 ชุด โดยปริมาณการใช้ไฟฟ้ารวมของโครงการทั้งสิ้นเท่ากับ 4 MW ระบบการจ่ายไฟฟ้าในอาคารเป็นชนิด Primary Selective ซึ่งเมื่อหม้อแปลงไฟฟ้าชุดใดชุดหนึ่งเกิดการขัดข้องระบบการจ่ายกระแสไฟฟ้าก็ยังสามารถเชื่อมต่อยังหม้อแปลงชุดอื่นได้เพื่อร่วมจ่ายกระแสไฟฟ้าทดแทน

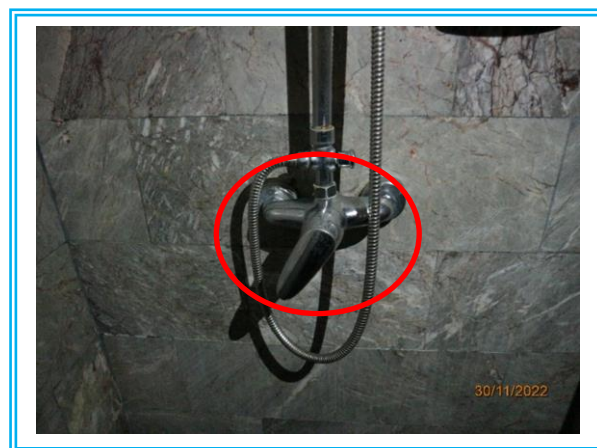
รูปที่ 2.4-3 ระบบทำน้ำร้อนภายในห้องพัก

ทางโครงการมีระบบทำน้ำร้อนเพื่อให้บริการแก่ผู้เข้าพัก และใช้ในกิจกรรมอื่นๆ ของโครงการ สำหรับระบบทำน้ำร้อนของโครงการจะประกอบด้วยหม้อต้มน้ำ (Boiler) สำหรับแหล่งกำเนิดไอน้ำ (Steam Generator) จะผลิตไอน้ำเพื่อใช้สำหรับห้องครัวและห้องซักรีด โดยระบบทำน้ำร้อนแบ่งเป็น 2 ส่วน คือ ส่วนของการผลิตน้ำร้อนที่อุณหภูมิ 60 องศาเซลเซียส สำหรับใช้อุปโภคทั่วไปและใช้ในห้องพัก และส่วนของการผลิตน้ำร้อนที่อุณหภูมิ 82 องศาเซลเซียส สำหรับใช้ในห้องครัว และห้องซักรีดที่ต้องการอุณหภูมิสูงเพื่อผลการซักล้างที่สะอาดและถูกสุขอนามัย

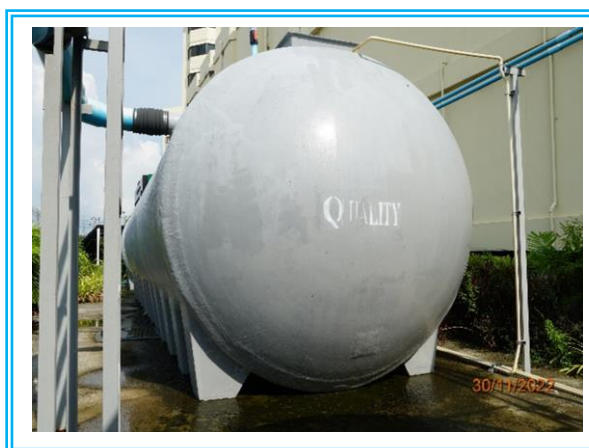
รูปที่ 2.4-6 ระบบบำบัดน้ำเสียแบบจานหมุนชีวภาพ

น้ำเสียที่ผ่านการบำบัดทางชีวภาพแล้ว จะไหลเข้าสู่ถังตกตะกอน เพื่อแยกตะกอนออกจากน้ำเสีย โดยตะกอนจะตกลงพื้นที่ก้นด้วยแรงโน้มถ่วงของโลกและสะสมอยู่ หลังจากนั้นจะทำการสูบน้ำส่วนนี้ไปผสมยังส่วนแรกของถังรวบรวมน้ำเสีย ส่วนน้ำล้นจากถังตกตะกอนซึ่งเป็นน้ำที่ผ่านการบำบัดแล้วจะไหลทิ้งสู่ระบบระบายน้ำของโครงการ เพื่อรวบรวมระบายลงสู่ระบบระบายน้ำของเทศบาลเมืองระยองต่อไป

- Surface Load	0.5	ลูกบาศก์เมตร/ตารางเมตร-ชั่วโมง
- ปริมาณน้ำเสียเข้าระบบ	34.13	ลูกบาศก์เมตร/ชั่วโมง
- พื้นที่ผิวตกตะกอนที่ต้องการ	68.26	ตารางเมตร
- พื้นที่ผิวในการตกตะกอนทั้งหมด	71.4	ตารางเมตร

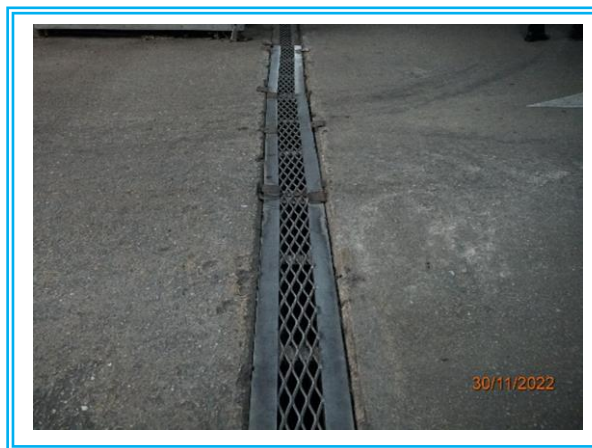
รูปที่ 2.4-9 รางระบายน้ำบริเวณพื้นที่จอดรถยนต์  
ชั้นใต้ดิน

การระบายน้ำภายในพื้นที่โครงการได้จัดให้มีท่อระบายน้ำแบบกลมโดยรอบตัวอาคารขนาดเส้นผ่านศูนย์กลาง 8 นิ้ว และทุกระยะ 10 เมตร จะจัดให้มีบ่อพักน้ำ (Manhole) ไว้อีกด้วย หลังจากนั้นน้ำที่ถูกรวบรวมได้ทั้งหมดจะถูกระบายลงสู่ท่อระบายน้ำของเทศบาลระยองต่อไป

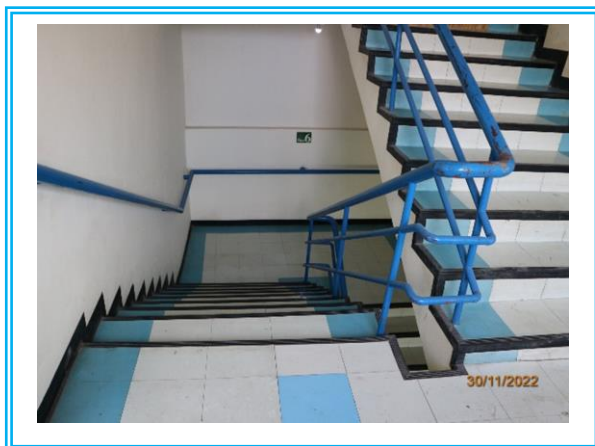
รูปที่ 2.6-7 บันไดหนีไฟ

- 1) บันไดหนีไฟทำด้วยวัสดุทนไฟและไม่เผกร้อน ทำด้วยคอนกรีตเสริมเหล็ก
- 2) ประตูหนีไฟทำด้วยวัสดุทนไฟเป็นบานเปิดชนิดผลักออกสู่ภายนอกพร้อมติดตั้งอุปกรณ์ชนิดที่บังคับให้บานประตูปิดได้เอง และสามารถเปิดออกได้โดยสะดวกตลอดเวลา ทางออกสู่บันไดหนีไฟไม่มีธรณีประตู
- 3) บันไดหนีไฟมีป้ายบอกชั้น และป้ายบอกทางหนีไฟที่ด้านใน และด้านนอกของประตูหนีไฟทุกชั้น มีตัวอักษรขนาดใหญ่กว่า 10 เซนติเมตร

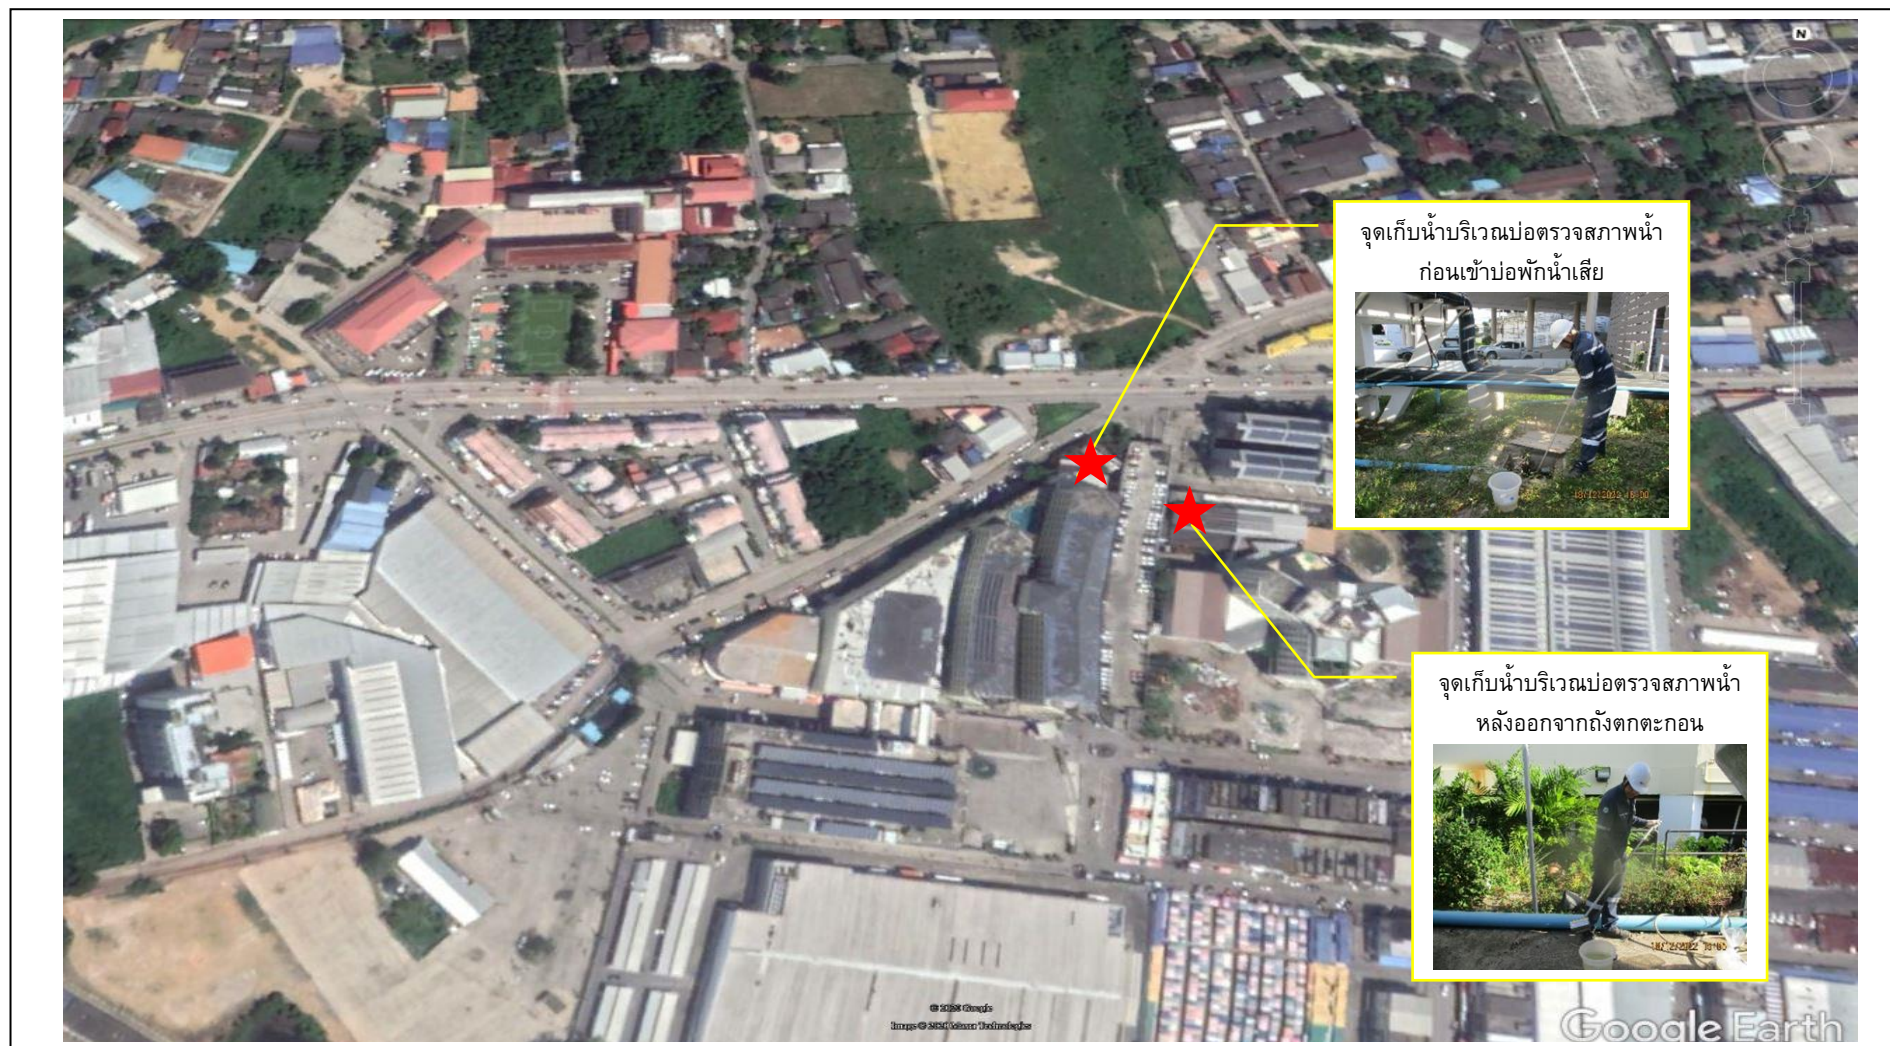
รูปที่ 4.1-1 ตำแหน่งเก็บตัวอย่างน้ำทิ้ง โครงการโรงแรมสตาร์ 2

เก็บตัวอย่างน้ำโดยวิธี Grab Sampling โดยตัวอย่างที่เก็บได้จะบรรจุใส่ขวดพลาสติก ขนาด 1,000 มิลลิลิตร ชนิด Polyethylene ในกรณีที่วิเคราะห์น้ำมันและไขมัน (Fat Oil and Grease) จะทำการแยกภาชนะที่บรรจุใส่ขวดแก้ว ขนาด 1,000 มิลลิลิตร และแบคทีเรีย ได้แก่ Fecal Coliform Bacteria จะเก็บตัวอย่างบรรจุใส่ขวดแก้วที่ผ่านการฆ่าเชื้อด้วยวิธี Sterile Technique ในขณะที่เก็บตัวอย่างไม่จับปากขวดหรือคอขวดเพื่อป้องกันการปนเปื้อน และเก็บน้ำให้เหลือที่ว่างไว้ประมาณ 2.5 เซนติเมตร หรือ 1 นิ้ว จากปากขวดเพื่อความสะดวกในการเขย่าตัวอย่างก่อนวิเคราะห์ ปิดฝาขวดด้วยอลูมิเนียมฟอยด์ นำขวดตัวอย่างเก็บใส่ถุงซิปลาสติก เพื่อป้องกันการปนเปื้อนจากน้ำแข็งที่แช่เย็น ตัวอย่างทั้งหมดจะถูกแช่ในถังน้ำแข็งเพื่อเก็บรักษาตัวอย่างก่อนนำมาวิเคราะห์ในห้องปฏิบัติการภายใน 24 ชั่วโมง สำหรับบางดัชนีจะทำการตรวจวัดที่ภาคสนาม ได้แก่ pH ตัวอย่างที่นำกลับไปวิเคราะห์ยังห้องปฏิบัติการของบริษัทฯ ได้ปิดฉลากแสดงรายละเอียดของตัวอย่างโดยละเอียด พร้อมทั้งจัดบันทึกข้อมูลในแบบกำกับตัวอย่าง (Chain of Custody) ที่ใช้ควบคุมคุณภาพภายนอกห้องปฏิบัติการวิเคราะห์ (External Quality Control) และนำส่งไปวิเคราะห์ยังห้องปฏิบัติการของบริษัทฯ ต่อไป

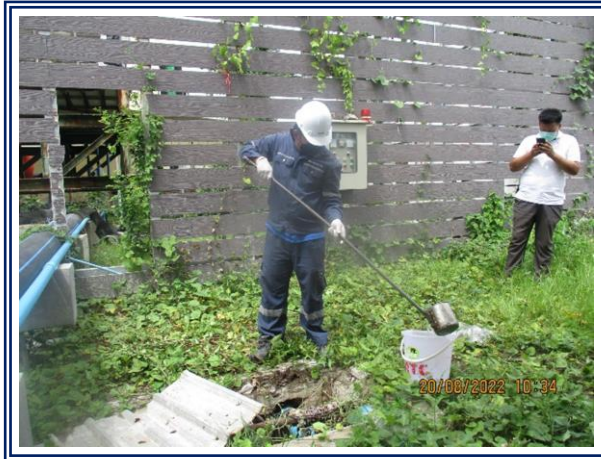
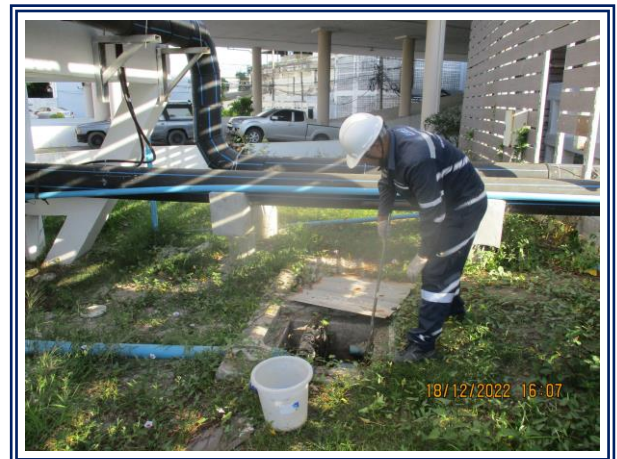
รูปแสดงการเก็บตัวอย่างในเดือนสิงหาคม

รูปแสดงการเก็บตัวอย่างในเดือนธันวาคม

**รูปที่ 4.3-7** แสดงการเก็บตัวอย่างเพื่อวิเคราะห์คุณภาพน้ำทิ้ง บริเวณบ่อตรวจสอบน้ำก่อนเข้าบ่อพักน้ำเสีย  
ดำเนินการเก็บตัวอย่างระหว่างเดือนกรกฎาคม – ธันวาคม 2565

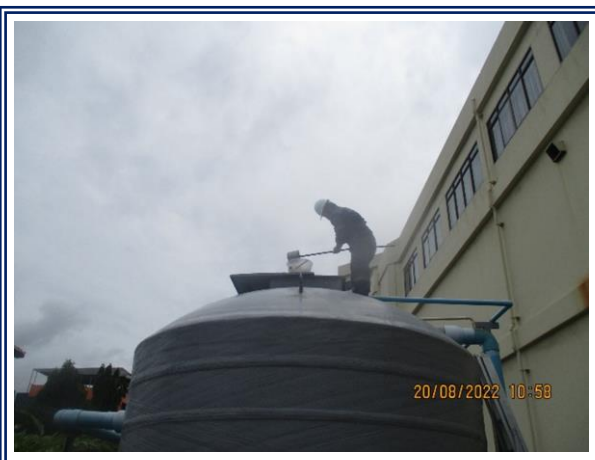
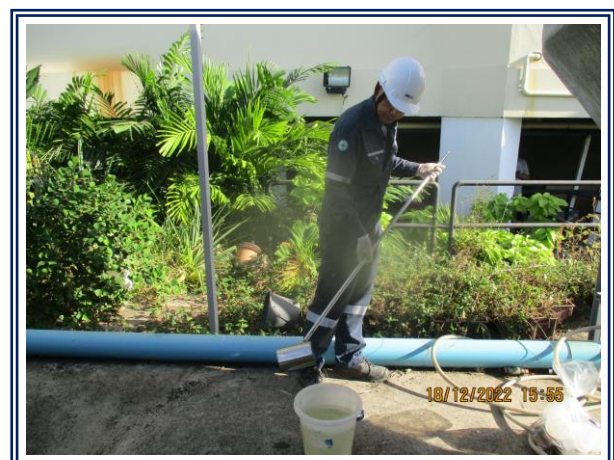
รูปแสดงการเก็บตัวอย่างในเดือนสิงหาคม

รูปแสดงการเก็บตัวอย่างในเดือนธันวาคม

**รูปที่ 4.3-8** แสดงการเก็บตัวอย่างเพื่อวิเคราะห์คุณภาพน้ำทิ้ง บริเวณบ่อตรวจสอบน้ำหลังออกจากถังตกตะกอน  
ดำเนินการเก็บตัวอย่างระหว่างเดือนกรกฎาคม – ธันวาคม 2565
