ผลการปฏิบัติตามมาตรการติดตามตรวจสอบ
คุณภาพสิ่งแวดล้อม

ผลการปฏิบัติตามมาตรการติดตามตรวจสอบผลกระทบสิ่งแวดล้อม

โครงการ โรงแรมพักอาศัยซอยสุขุมวิท 13 ตั้งอยู่ที่ เลขที่ 1 ซอยสุขุมวิท 13 (แสงจันทร์) ถนนสุขุมวิท แขวงคลองเตยเหนือ เขตวัฒนา กรุงเทพมหานคร เนื้อที่โครงการ 5-3-71 ไร่ (9,484 ตารางเมตร) โดยตัวโครงการเป็นทาวเวอร์โรงแรมสูง 29 ชั้น จำนวนห้องพัก 273 ห้อง โครงการได้มีการตรวจสอบด้านผลกระทบสิ่งแวดล้อมตามเงื่อนไขที่เสนอไว้ในรายงานการประเมินผลกระทบสิ่งแวดล้อม (EIA) และได้ผ่านการพิจารณาเห็นชอบรายงานฯ เมื่อวันที่ 13 กันยายน 2556 ตามหนังสือจากสำนักงานนโยบายและแผนทรัพยากรธรรมชาติและสิ่งแวดล้อม ที่ ทส 1009.5/10831 โดยนิติบุคคลโครงการ ได้มอบหมายให้ บริษัท สยาม แมททิเรียลส์ เอ็กเชนจ์ จำกัด เป็นผู้ดำเนินการติดตามตรวจสอบการปฏิบัติตามมาตรการติดตามตรวจสอบผลกระทบสิ่งแวดล้อมโครงการ โรงแรมพักอาศัยซอยสุขุมวิท 13 (ระยะดำเนินการ) เพื่อเสนอต่อหน่วยงานที่เกี่ยวข้องต่อไป

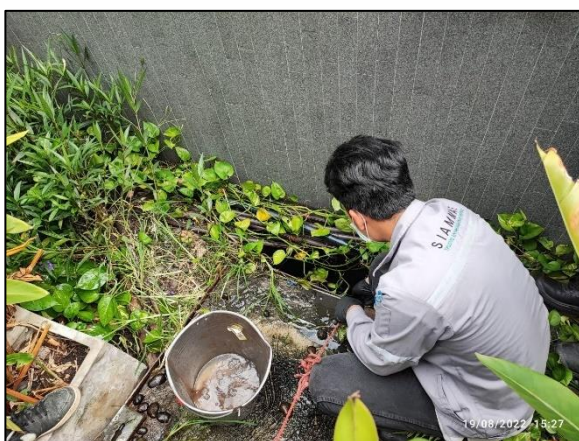
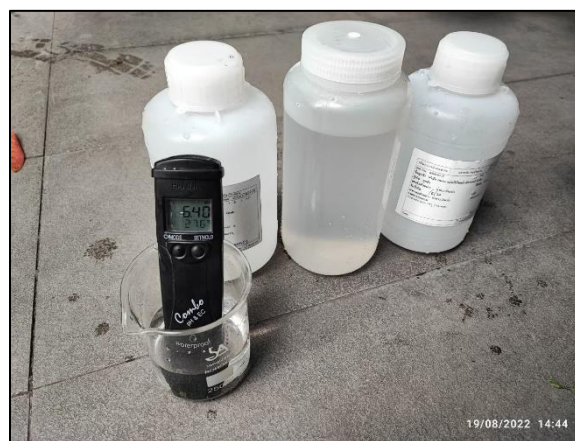
รูปที่ 3.5.2-2 การเก็บตัวอย่างคุณภาพน้ำทิ้งบริเวณบ่อพักน้ำสุดท้ายในส่วนโรงแรม

สำหรับการตรวจวัดคุณภาพน้ำทิ้ง โครงการ โรงแรมพักอาศัยซอยสุขุมวิท 13 ได้มอบหมายให้ บริษัท สยาม แมททีเรียลส์ เอ็กเชนจ์ จำกัด เป็นผู้ดำเนินการเก็บตัวอย่าง และดำเนินการตรวจวิเคราะห์โดยบริษัท เทสต์ เทค จำกัด โดยเริ่มเก็บตัวอย่างตั้งแต่เดือน กรกฎาคม 2565 ถึง เดือน ธันวาคม 2565 จำนวน 1 จุด การเก็บตัวอย่างแสดงดังรูปที่ 3.5.2-2 และสามารถสรุปผลการตรวจวัดระหว่างเดือน กรกฎาคม - ธันวาคม พ.ศ. 2565 ได้ดังตารางที่ 3.5.2-2 ซึ่ง พบว่า ในเดือนกรกฎาคม ถึงธันวาคม 2565 น้ำทิ้งจากระบบบำบัดน้ำเสียของโครงการ มีค่า BOD TDS TKN และ Settleable Solid สูงกว่าเกณฑ์มาตรฐานตามประกาศกระทรวงทรัพยากรธรรมชาติและสิ่งแวดล้อม เรื่อง กำหนดมาตรฐานควบคุมการระบายน้ำทิ้งจากอาคารบางประเภทและบางขนาด ตีพิมพ์ในราชกิจจานุเบกษา เล่มที่ 122 ตอนที่ 125 ง ลงวันที่ 29 มิถุนายน พ.ศ. 2548 (อาคารประเภท ก) เนื่องจากมีผู้เข้าพักในโครงการจำนวนมาก โดยปัจจุบันทางโครงการกำลังดำเนินการแก้ไขและปรับปรุงประสิทธิภาพการทำงานของระบบบำบัดน้ำเสียให้ดีขึ้นต่อไป
