5. ผลการดำเนินการตามมาตรการป้องกันและแก้ไขผลกระทบสิ่งแวดล้อม

ตารางที่ 2 เปรียบเทียบมาตรการป้องกันและแก้ไขผลกระทบสิ่งแวดล้อมที่กำหนดไว้ในรายงานการวิเคราะห์ผลกระทบสิ่งแวดล้อม

โครงการ ระยะเปิดดำเนินการ

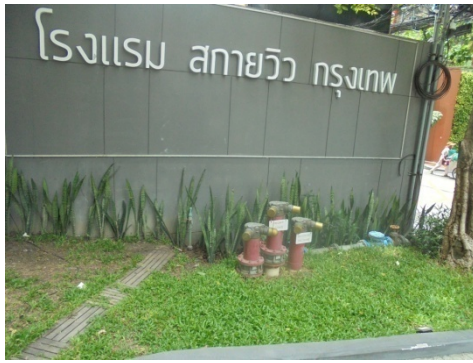
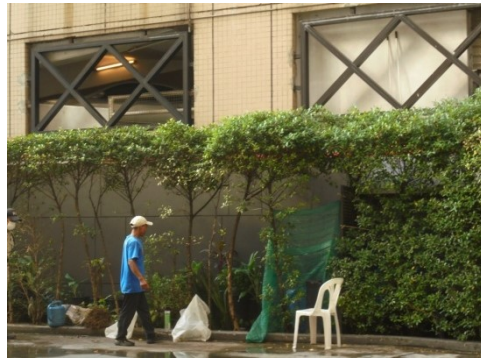
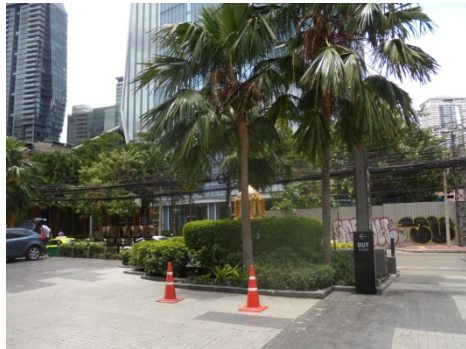
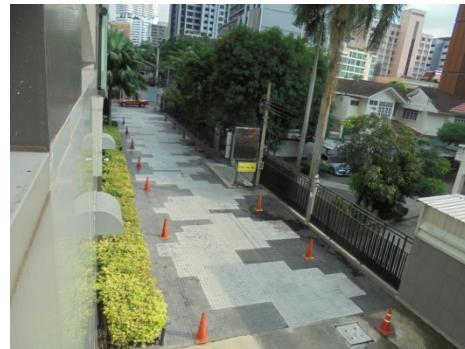
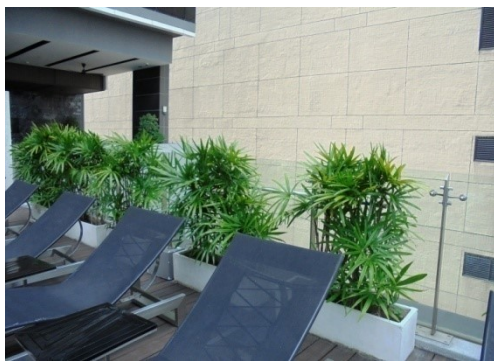
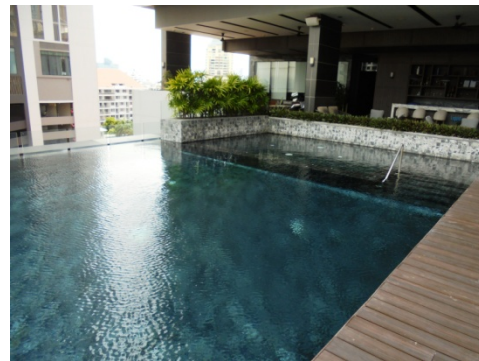
ภาพที่ 4-1 พื้นที่สีเขียวของโครงการ

พื้นที่สีเขียวบริเวณโครงการ การดูแลรักษาและหวั่นภัยน้ำดับเพลิง

1.2 ดินและการชะล้างพังทลาย	ไม่มีผลกระทบ	-	-
1.3 คุณภาพอากาศ			
1. ปลุกไ้มยั่นต้นตามแนวรั้วโครงการ เพื่อเป็นแนวกำบังความร้อนจากเครื่องปรับอากาศ	ปลุกไ้มยั่นต้นตามแนวรั้วโครงการไว้แล้ว	-	ภาพที่ 4-1

4. รักษาสภาพธรรมชาติและดูแลต้นไม้ในโครงการให้ดีอยู่เสมอเพื่อช่วยเป็นแนวดูดซับเสียงจากภายนอกได้	ดูแลรักษาต้นไม้บริเวณพื้นที่สีเขียว ด้วยการรดน้ำต้นไม้ใส่ปุ๋ย ตัดแต่งกิ่งไว้สวยงามและช่วยลดเสียงดัง	-	ภาพที่ 4-1

9. จัดพื้นที่สีเขียวบริเวณใกล้เคียงระบบบำบัดน้ำเสียรวมของโครงการเพื่อช่วยดูดซับและป้องกันกลิ่นอันไม่พึงประสงค์ต่อผู้พักอาศัยภายในโครงการ	มีพื้นที่สีเขียวใกล้กับระบบบำบัดน้ำเสียบริเวณริมรั้ว ช่วยดูดซับกลิ่นละอองลอยน้ำเสียได้เป็นอย่างดี	-	ภาพที่ 4-1

เงื่อนไขตามมาตรการป้องกันและแก้ไขผลกระทบสิ่งแวดล้อม	ผลการปฏิบัติตามมาตรการ	ปัญหา อุปสรรค และข้อเสนอแนะ	เอกสารอ้างอิง
6. จัดพื้นที่สีเขียวยั่งยืนรอบอาคารโครงการซึ่งนอกจากจะให้ความร่มรื่นและเกิดทัศนียภาพที่ดีแล้วยังส่งผลให้เกิดการระบายอากาศระบายความร้อนได้ดีช่วยบังแดดดูดซับและถ่ายเทพลังงานความร้อนเข้าสู่ตัวอาคารอีกด้วยซึ่งการปลูกต้นไม้ขนาดใหญ่และพืชคลุมดินจะช่วยลดความร้อนและเพิ่มความชื้นให้กับดินทำให้อากาศเย็นขึ้น	มีพื้นที่สีเขียวยั่งยืน เป็นไม้ยืนต้น ปลูกไว้บริเวณด้านหน้าโครงการและริมรั้วโครงการ	-	ภาพที่ 4-1
