การปฏิบัติตามมาตรการติดตาม
ตรวจสอบผลกระทบสิ่งแวดล้อม

บริษัท เอ็นไวรอนเมนต์ รีเสิร์ช แอนด์ เทคโนโลยี จำกัด ทำการติดตามตรวจวัดคุณภาพสิ่งแวดล้อมโครงการเซ็นทรัล เฟสติวัล ภูเก็ต (ระยะดำเนินการ) ครั้งที่ 2 ประจำปี 2565 ระหว่างเดือนกรกฎาคม – ธันวาคม 2565 โดยดำเนินการตามมาตรการที่กำหนดโดยสำนักงานนโยบายและแผนทรัพยากรธรรมชาติและสิ่งแวดล้อมประกอบด้วยการตรวจวิเคราะห์คุณภาพน้ำทิ้ง และคุณภาพน้ำผิวดิน มีรายละเอียดของการดำเนินงานดังต่อไปนี้

สรุปผลการปฏิบัติตามมาตรการติดตามตรวจสอบผลกระทบสิ่งแวดล้อม โครงการเซ็นทรัล เฟสติวัล ภูเก็ต (ระยะดำเนินการ)
(ระหว่างเดือนกรกฎาคม – ธันวาคม 2565)

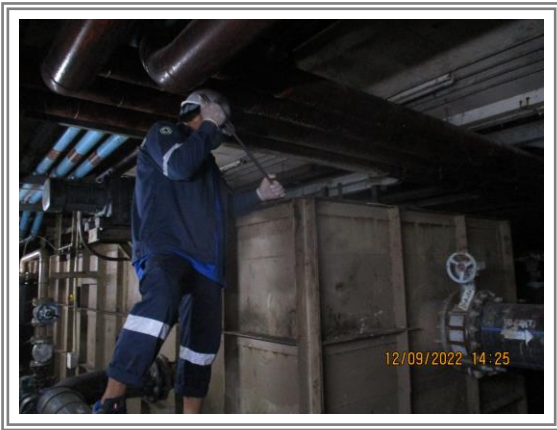
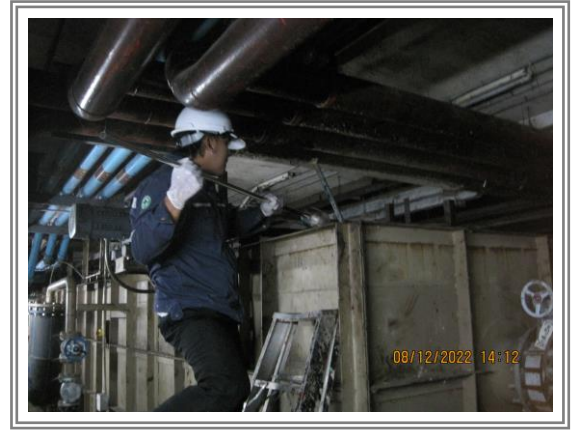
รูปที่ 4.3-26 รูปแสดงการเก็บตัวอย่างเพื่อตรวจวิเคราะห์คุณภาพน้ำทิ้ง บริเวณบ่อสูบล
ดำเนินการเก็บตัวอย่างระหว่างเดือนกรกฎาคม – ธันวาคม 2565

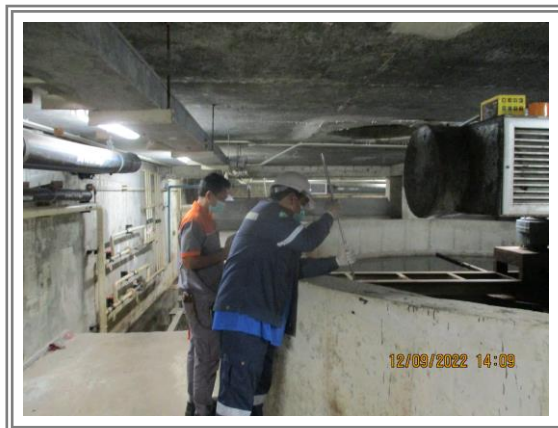
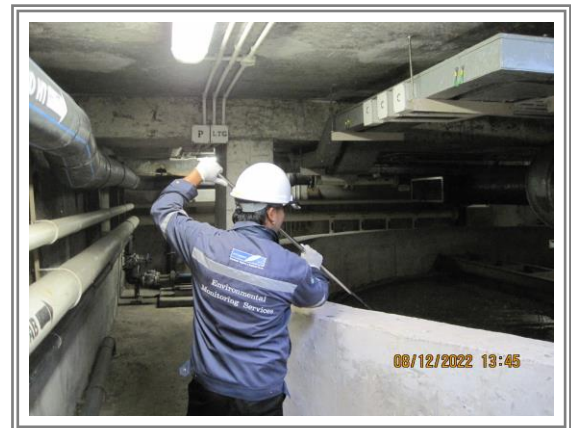
รูปที่ 4.3-27 รูปแสดงการเก็บตัวอย่างเพื่อตรวจวิเคราะห์คุณภาพน้ำทิ้ง บริเวณจุดระบายน้ำทิ้งของโครงการ
ดำเนินการเก็บตัวอย่างระหว่างเดือนกรกฎาคม – ธันวาคม 2565

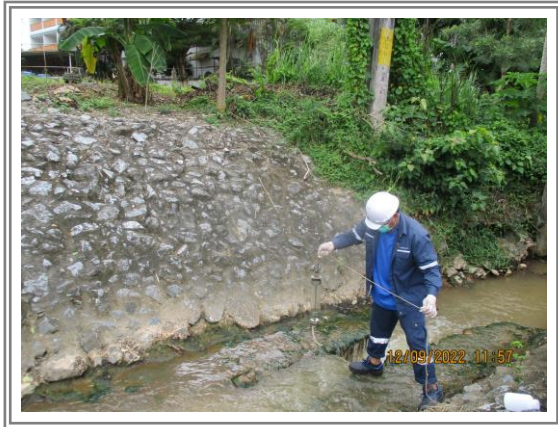
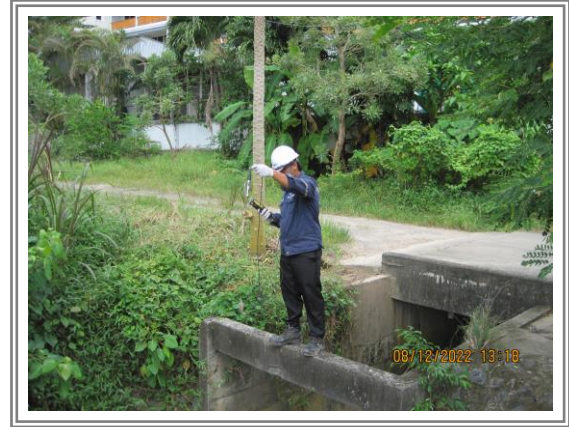
ผลการตรวจวิเคราะห์คุณภาพน้ำผิวดิน บริเวณลำรางสาธารณะ แสดงดังตารางที่ 4.3-7 และรูปที่ 4.3-28 เมื่อเปรียบเทียบกับมาตรฐานตามประกาศคณะกรรมการสิ่งแวดล้อมแห่งชาติ ฉบับที่ 8 (พ.ศ.2537) เรื่อง กำหนดมาตรฐานคุณภาพน้ำในแหล่งน้ำผิวดินประเภทที่ 3 พบว่า ดัชนีที่ทำการตรวจวิเคราะห์ส่วนใหญ่มีค่าอยู่ในเกณฑ์ที่มาตรฐานกำหนด ยกเว้น ค่าออกซิเจนละลายน้ำที่มีค่าต่ำกว่าเกณฑ์ที่มาตรฐานกำหนด ส่วนค่าความสกปรกในรูปบีโอดี และแบคทีเรียกลุ่มฟีคอลโคลิฟอร์มมีค่าสูงเกินเกณฑ์ที่มาตรฐานกำหนด ทั้งนี้ บริเวณจุดเก็บตัวอย่างเป็นแหล่งรองรับน้ำทิ้งจากหลายอาคาร อาจส่งผลให้คุณภาพน้ำผิวดินมีค่าสูงเกินเกณฑ์มาตรฐาน แต่อย่างไรก็ตาม ทางโครงการจะทำการบำบัดคุณภาพน้ำทิ้งให้มีค่าอยู่ในเกณฑ์มาตรฐานก่อนที่จะระบายออกสู่ลำรางสาธารณะ

รูปที่ 4.3-28 รูปแสดงการเก็บตัวอย่างเพื่อตรวจวิเคราะห์คุณภาพน้ำผิวดิน บริเวณลำรางสาธารณะ
ดำเนินการเก็บตัวอย่างระหว่างเดือนกรกฎาคม – ธันวาคม 2565
