การปฏิบัติตามมาตรการติดตาม
ตรวจสอบผลกระทบสิ่งแวดล้อม

สรุปผลการปฏิบัติตามมาตรการติดตามตรวจสอบผลกระทบสิ่งแวดล้อม โครงการอาคารอาคารสำนักงานใหญ่เมืองไทยแคปปิตอล
ระหว่างเดือนกรกฎาคม – ธันวาคม 2565

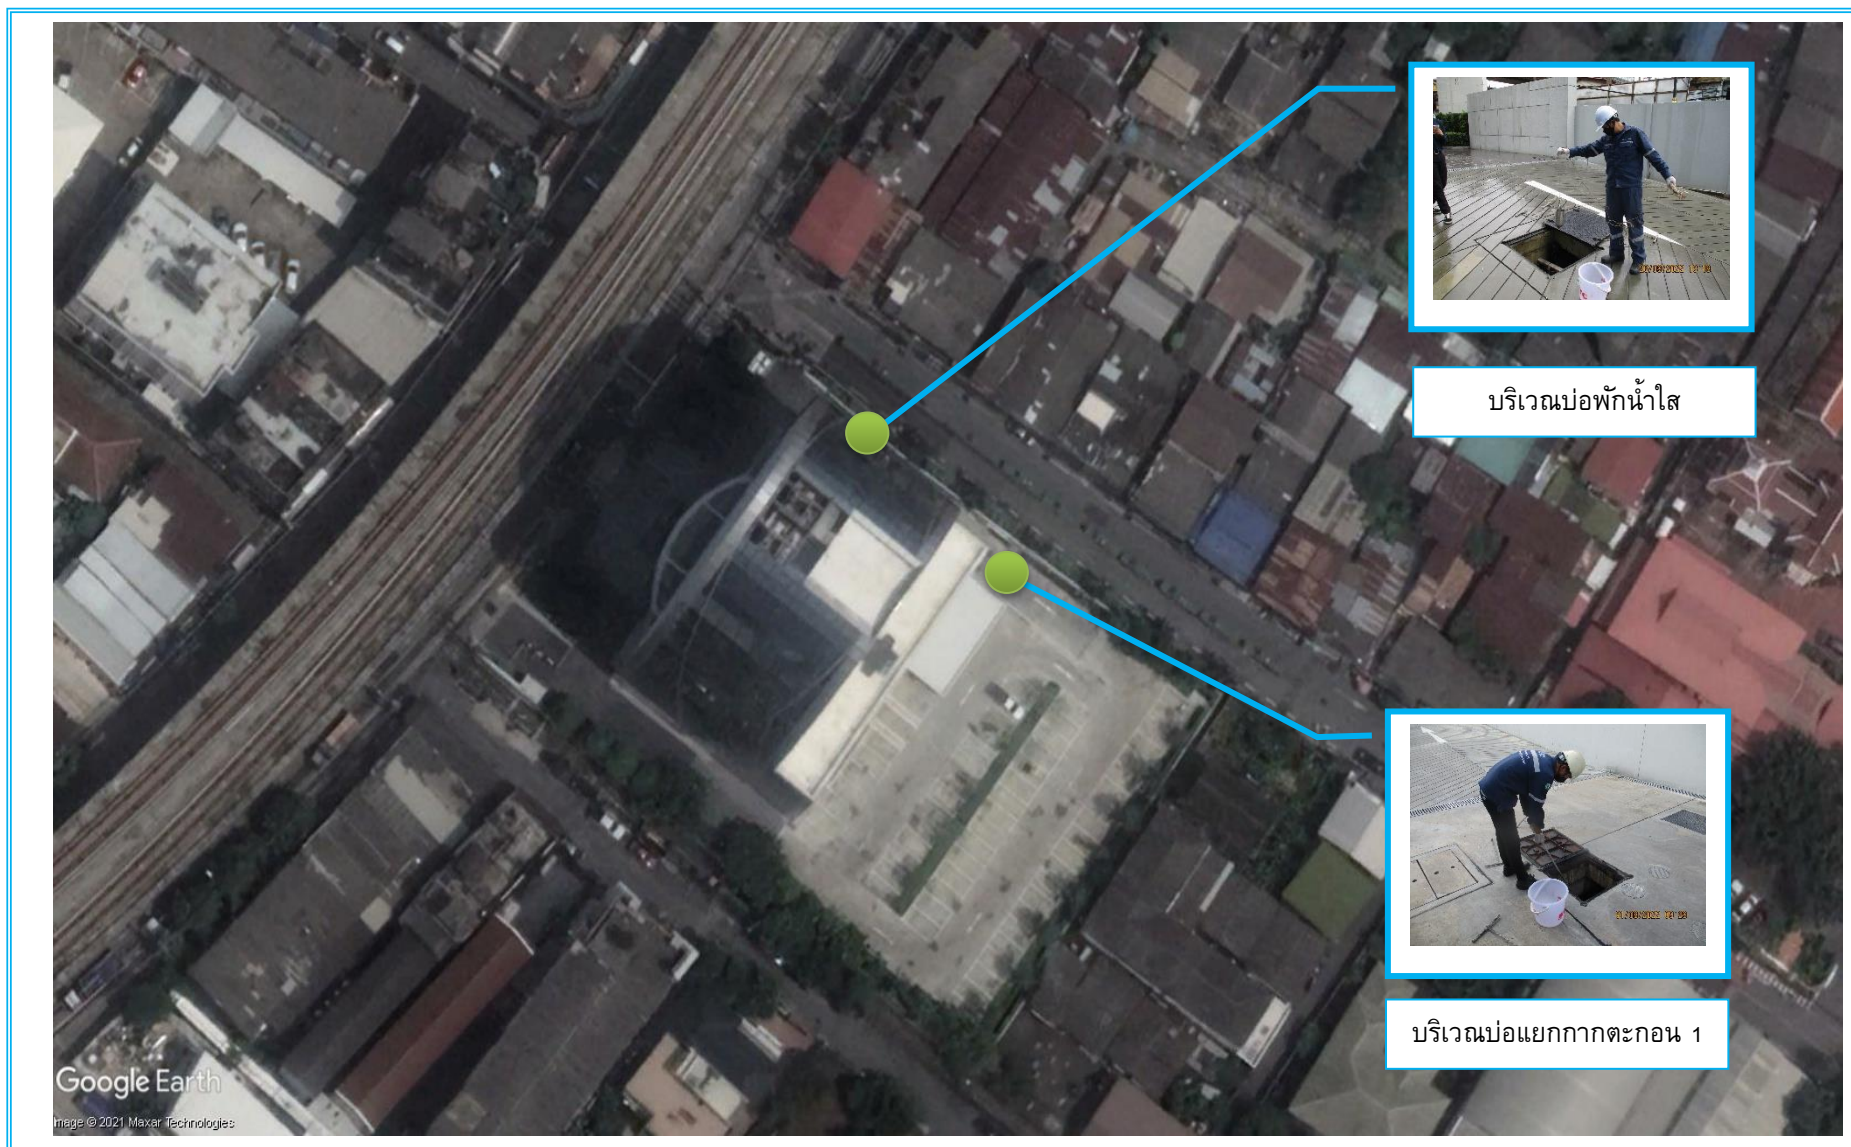
รูปที่ 4.1-1 ตำแหน่งจุดเก็บตัวอย่างคุณภาพน้ำทิ้ง โครงการอาคารสำนักงานใหญ่เมืองไทยแคปปิตอล

วิธีการตรวจวิเคราะห์คุณภาพน้ำเป็นไปตามเกณฑ์มาตรฐานของ APHA - AWWA – WPCF American Public Health Association; Standard Methods for the Examination of Water and Wastewater รายละเอียดการตรวจวิเคราะห์ดังแสดงในตารางที่ 4.1-2 และแผนผังแสดงจุดเก็บตัวอย่าง แสดงดังรูปที่ 4.1-1

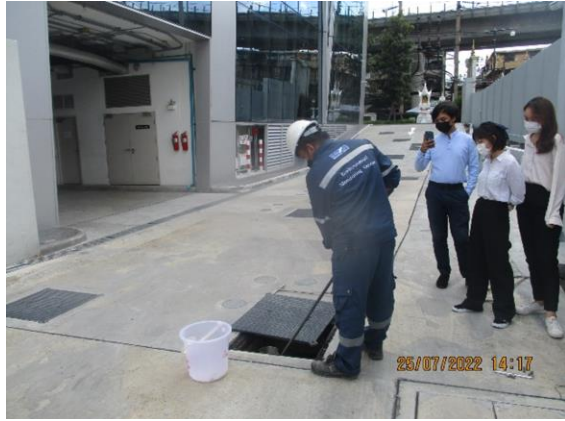
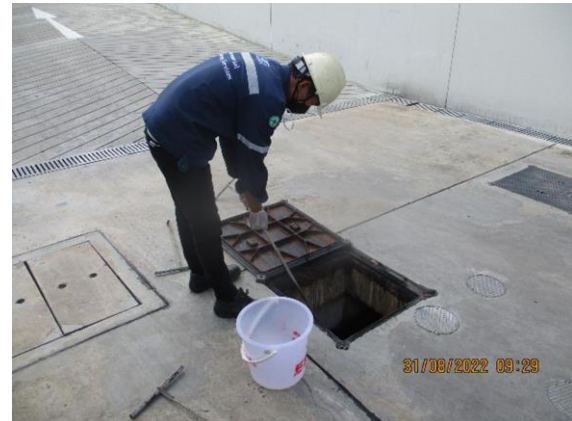
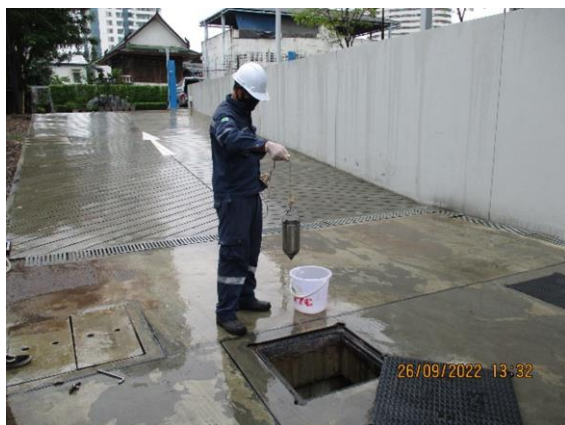
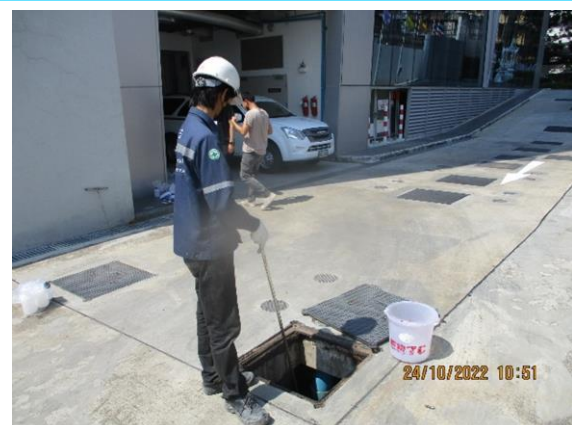
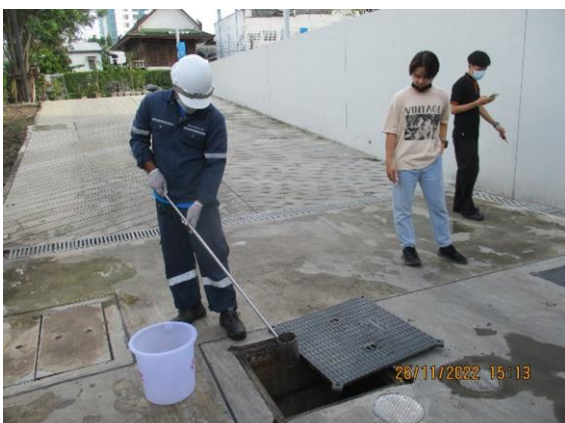
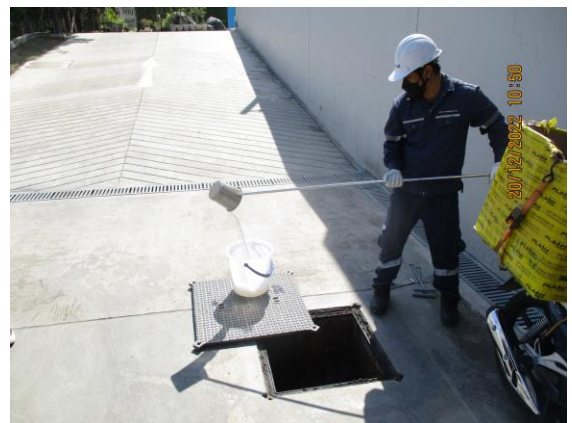
รูปที่ 4.2-1 รูปแสดงการเก็บตัวอย่างคุณภาพน้ำทั้ง บริเวณบ่อแยกกากตะกอน 1
ดำเนินการเก็บตัวอย่างระหว่างเดือนกรกฎาคม - ธันวาคม 2565

จากการเก็บตัวอย่างเพื่อตรวจวิเคราะห์คุณภาพน้ำทิ้ง บริเวณบ่อแยกกากตะกอน 1 และบริเวณบ่อพักน้ำใส ระหว่างเดือนกรกฎาคม – ธันวาคม 2565 โดยมีดัชนีที่ทำการตรวจวิเคราะห์ ได้แก่ ความเป็นกรดและด่าง (pH), บีโอดี (BOD), สารแขวนลอย (Total Suspended Solids), ซัลไฟด์ (Sulfide), สารที่ละลายได้ทั้งหมด (Total Dissolved Solids), ตะกอนหนัก (Settleable Solids), น้ำมันและไขมัน (Fat Oil and Grease) และทีเคเอ็น (TKN) แสดงดังตารางที่ 4.2-1 ถึงตารางที่ 4.2-2 และรูปที่ 4.2-1 ถึงรูปที่ 4.2-2 เมื่อเปรียบเทียบกับมาตรฐานตามประกาศกระทรวงทรัพยากรธรรมชาติและสิ่งแวดล้อม (พ.ศ.2548) เรื่อง กำหนดมาตรฐานควบคุมการระบายน้ำทิ้งจากอาคารบางประเภทและบางขนาด (ประเภท ข.) พบว่า ทุกดัชนีที่ทำการตรวจวิเคราะห์มีค่าอยู่ในเกณฑ์ที่มาตรฐานกำหนด สำหรับบริเวณบ่อแยกกากตะกอน 1 เป็นน้ำก่อนเข้าระบบบำบัดน้ำเสีย ปัจจุบันประเทศไทยยังไม่มีมาตรฐานกำหนด

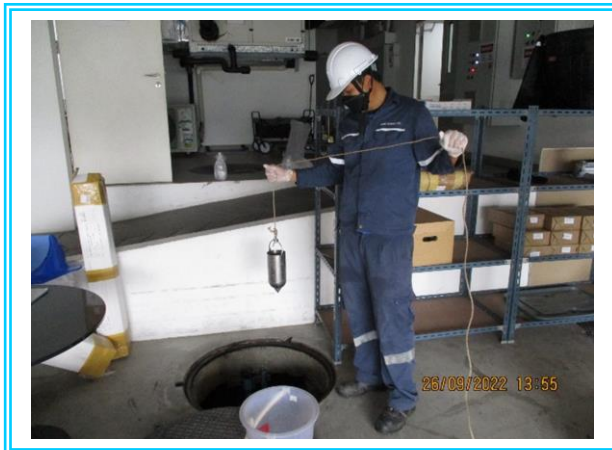
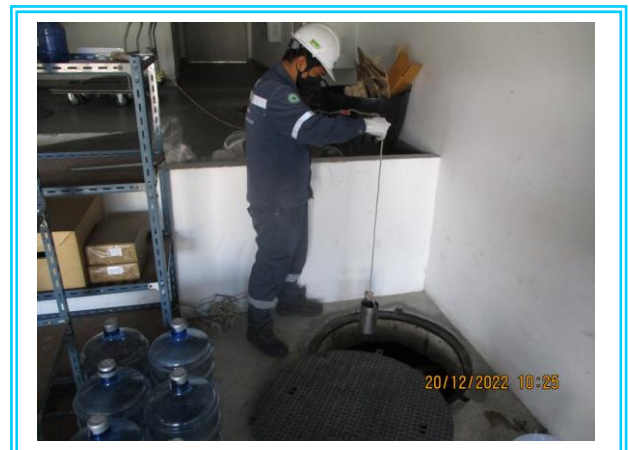
รูปที่ 4.2-11 รูปแสดงการเก็บตัวอย่างน้ำใช้ บริเวณถังเก็บน้ำชั้นใต้ดินจุดที่ 1
ดำเนินการเก็บตัวอย่างระหว่างเดือนกรกฎาคม – ธันวาคม 2565

จากการเก็บตัวอย่างเพื่อตรวจวิเคราะห์คุณภาพน้ำใช้ จำนวน 4 บริเวณ ได้แก่ บริเวณถังเก็บน้ำชั้นใต้ดิน จุดที่ 1, บริเวณถังเก็บน้ำชั้นใต้ดิน จุดที่ 2, บริเวณถังเก็บน้ำชั้นดาดฟ้า จุดที่ 1 และบริเวณถังเก็บน้ำชั้นดาดฟ้า จุดที่ 2 ดำเนินการเก็บตัวอย่างในเดือนกันยายน และธันวาคม 2565 โดยมีดัชนีที่ทำการตรวจวิเคราะห์ ได้แก่ สี (Color), กลิ่น (Odor), ความขุ่น (Turbidity), และเชื้อแบคทีเรีย *Escherichia Coli* (*E. Coli*) เมื่อเปรียบเทียบกับมาตรฐานตามประกาศกระทรวงสาธารณสุข ฉบับที่ 61 (พ.ศ.2524) เรื่อง น้ำบริโภคในภาชนะบรรจุที่ปิดสนิท พบว่า ทุกดัชนีที่ทำการตรวจวิเคราะห์มีค่าอยู่ในเกณฑ์ที่มาตรฐานกำหนด ผลการตรวจวิเคราะห์แสดงดังตารางที่ 4.2-5 และรูปที่ 4.2-11 ถึงรูปที่ 4.2-14 สรุปได้ดังนี้
