รายงานผลการปฏิบัติตามมาตรการป้องกันและแก้ไขผลกระทบสิ่งแวดล้อม  
และมาตรการติดตามตรวจสอบผลกระทบสิ่งแวดล้อม  
โครงการอาคารสำนักงานใหญ่เมืองไทยแคปปิตอล (ระยะดำเนินการ)  
(เดิมชื่อโครงการอาคารสำนักงานใหญ่เมืองไทยลิสซิง  
บริษัท เมืองไทยลิสซิง จำกัด (มหาชน))  
ตั้งอยู่ที่ถนนเจริญสุขุมวิท แขวงบางพลัด เขตบางพลัด กรุงเทพมหานคร  
ของบริษัท เมืองไทย แคปปิตอล จำกัด (มหาชน)  
สำนักงานตั้งอยู่เลขที่ 332/1 ถนนเจริญสุขุมวิท แขวงบางพลัด เขตบางพลัด  
กรุงเทพมหานคร 10700  
เดือนกรกฎาคม – ธันวาคม 2565

หนังสือรับรองการจัดทำรายงาน  
ผลการปฏิบัติตามมาตรการป้องกันและแก้ไขผลกระทบสิ่งแวดล้อม  
และมาตรการติดตามตรวจสอบผลกระทบสิ่งแวดล้อม

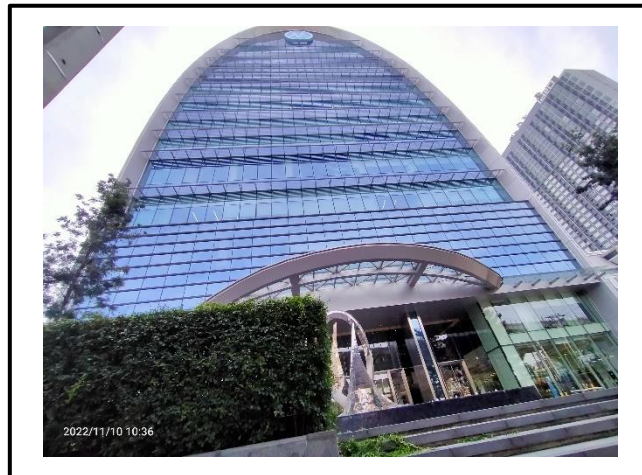
รูปที่ 2.3-1 ลักษณะภายนอกของอาคารโครงการ

โครงการอาคารสำนักงานใหญ่เมืองไทยแคปปิตอลเป็นอาคารขนาดใหญ่พิเศษ และอาคารสูง จำนวน 1 อาคาร ตัวอาคารถูกออกแบบให้มีลักษณะโปร่ง และโล่ง และจัดให้มีพื้นที่สีเขียวชั้นล่างโดยรอบอาคาร เพื่อเป็นสถานที่พักผ่อนของผู้พักอาศัยภายในโครงการ ดังรูปที่ 2.3-1 โดยมีแนวคิดการออกแบบอาคารโครงการ ดังนี้

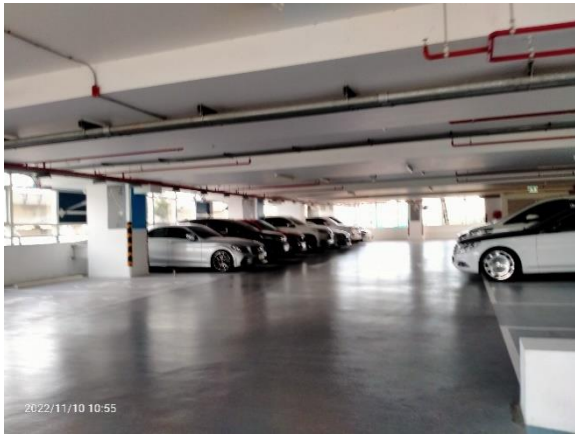
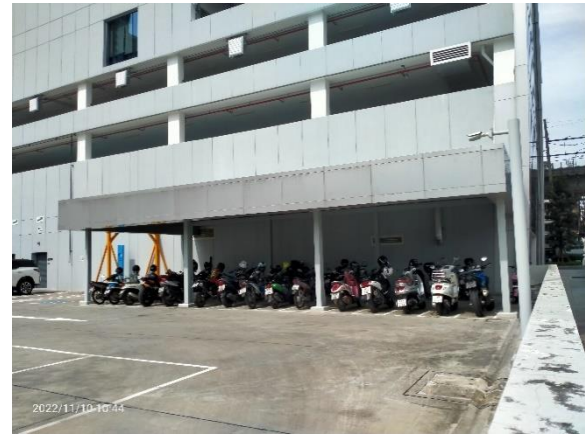
รูปที่ 2.4-5 ลานจอดรถยนต์และรถจักรยานยนต์ของโครงการ

- สำนักงาน ให้มีที่จอดรถยนต์ไม่น้อยกว่า 1 คันต่อพื้นที่ 60 ตารางเมตร เศษของ 60 ตารางเมตร ให้คิดเป็น 60 ตารางเมตร ดังรูปที่ 2.4-5

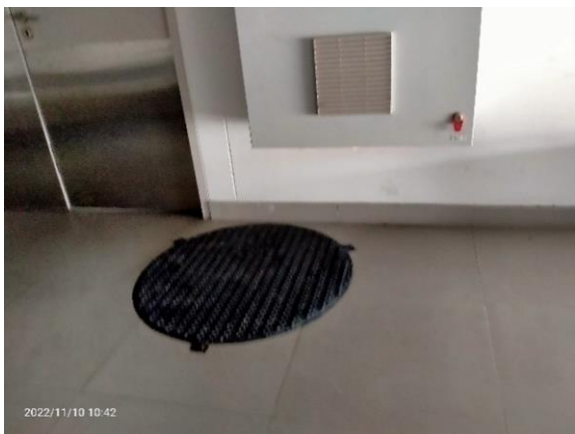
รูปที่ 2.4-6 ถังเก็บน้ำชั้นใต้ดิน

โครงการเชื่อมต่อน้ำประปาของโครงการกับท่อน้ำประปาของการประปานครหลวงมีโครงข่ายท่อผ่านด้านหน้าโครงการบริเวณถนนรัฐสุนทวงศ์ โดยท่อหลักของโครงการที่เชื่อมต่อมีขนาดเส้นผ่านศูนย์กลาง 4 นิ้ว หรือ 100 มิลลิเมตร จำนวน 1 จุด บริเวณด้านหน้าโครงการ ต่อท่อน้ำนำไปยังถังเก็บน้ำใต้ดิน และถังเก็บน้ำดาดฟ้าของโครงการ แสดงดังรูปที่ 2.4-6 ถึงรูปที่ 2.4-7 ภายในถังเก็บน้ำใช้ทุกถัง จัดให้มีการเคลือบสารป้องกันการปนเปื้อนจากสารมลพิษที่อาจซึมออกมาจากคอนกรีตภายในตัวถังเก็บน้ำโดยสารเคลือบต้องเป็นชนิดที่ปลอดภัยต่อสิ่งแวดล้อม และปลอดภัยต่อการอุปโภคบริโภคของพนักงาน

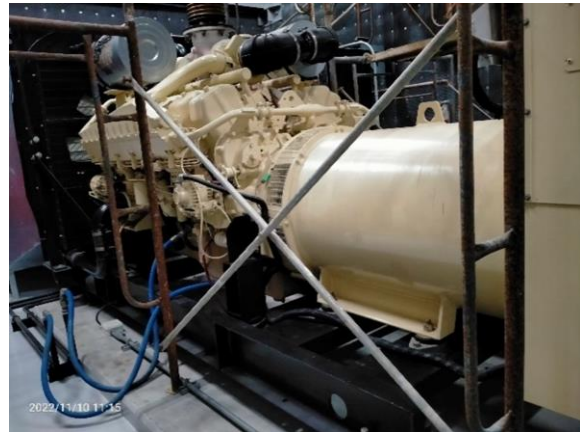
รูปที่ 2.4-10 เครื่องกำเนิดไฟฟ้าสำรอง

ระบบไฟฟ้าสำรองจะเป็นเครื่องกำเนิดไฟฟ้า จำนวน 1 ชุด เป็นเครื่องกำเนิดไฟฟ้า ชนิด Stand-by Rate ขนาด 1,250 KVA จำนวน 1 ชุด ติดตั้งในห้องไฟฟ้าสำรอง ชั้นที่ 6 แสดงดังรูปที่ 2.4-10 เป็นเครื่องกำเนิดไฟฟ้าแบบขับเคลื่อนด้วยเครื่องยนต์ดีเซล และแบตเตอรี่ ทั้งนี้ได้จัดให้มีระบบป้องกันเสียงดังบริเวณผนังห้อง และระบบกำจัดเขม่าควันจากการทำงานของเครื่อง โดยจ่ายแยกไปยังตู้เมนสวิตช์ไฟฟ้าฉุกเฉิน (Main Distribution Board : MDB) เพื่อจ่ายไฟฟ้าให้กับเครื่องใช้ไฟฟ้ากรณีไฟฟ้านครหลวงเกิดขัดข้อง

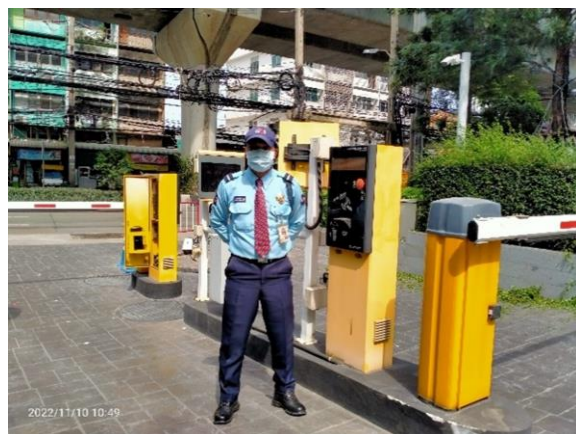
รูปที่ 2.4-11 เจ้าหน้าที่รักษาความปลอดภัย ประจำโครงการ

โครงการจัดให้มีเจ้าหน้าที่รักษาความปลอดภัยประจำอยู่ภายในโครงการตลอดเวลา 24 ชั่วโมง เพื่ออำนวยความสะดวก และตรวจสอบความสงบเรียบร้อยของผู้ใช้อาคารโครงการ และประตูเปิด-ปิดด้วยระบบ Key Card แสดงดังรูปที่ 2.4-11 ถึง รูปที่ 2.4-12 นอกจากนี้ยังจัดให้มีระบบสัญญาณโทรทัศน์วงจรปิด (CCTV) ติดตั้งไว้ในแต่ละชั้นของโครงการ
