5. ผลการดำเนินการตามมาตรการป้องกันและแก้ไขผลกระทบสิ่งแวดล้อม
ตารางที่ 2 เปรียบเทียบมาตรการป้องกันและแก้ไขผลกระทบสิ่งแวดล้อมที่กำหนดไว้ในรายงานการวิเคราะห์ผลกระทบสิ่งแวดล้อม
โครงการ สยาม เคมป็นสกี โฮเต็ล ระยะเปิดดำเนินการ

รายงานผลการปฏิบัติตามมาตรการป้องกันแก้ไขผลกระทบสิ่งแวดล้อม และมาตรการติดตามตรวจสอบคุณภาพสิ่งแวดล้อม
โครงการ สยามคอมปัสสกี โฮเต็ล ตั้งอยู่ที่ ถนนพระราม1 แขวงปทุมวัน เขตปทุมวัน กรุงเทพมหานคร

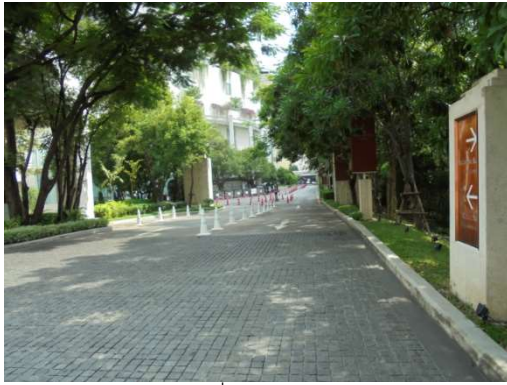
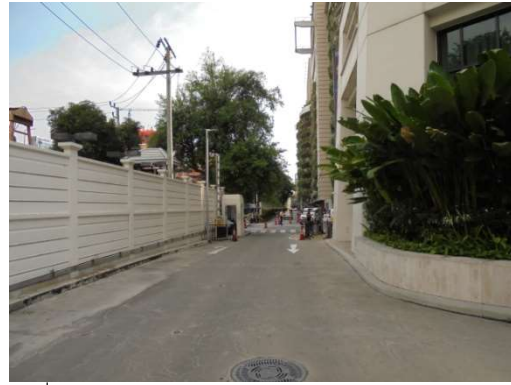
ภาพที่ 3-1 ถนนทางเข้า-ออกโครงการ ใช้ด้านที่ติดต่อกับโครงการสยาม พารากอน

เงื่อนไขตามมาตรการป้องกันและแก้ไขผลกระทบสิ่งแวดล้อม	ผลการปฏิบัติตามมาตรการ	ปัญหา อุปสรรค และข้อเสนอแนะ	เอกสารอ้างอิง
1.ทรัพยากรสิ่งแวดล้อมทางกายภาพ 1.1 คุณภาพอากาศ/เสียง 1. จัดระบบการเดินรถและเส้นทางเข้า-ออกโครงการ ให้เหมาะสมกับสภาพการจราจรโครงการสยามพารากอนและภายนอก และจัดให้มีเจ้าหน้าที่อำนวยความสะดวกบริเวณทางเข้า-ออกตลอดเวลา เพื่อไม่ให้เกิดการจราจรภายในโครงการติดขัด	ระบบทางเข้า-ออกโครงการเป็นถนนทางเข้า-ออกเดียวกับโครงการสยามพารากอน ซึ่งเชื่อมกับถนนพระราม 1 มีเจ้าหน้าที่รักษาความปลอดภัยดูแลบริเวณด้านหน้าทางเข้า-ออกโครงการและทางเข้าออกที่จอดรถของสยามพารากอนไม่ให้เกิดความสับสนและไม่ติดขัด	-	ภาพที่ 3-1

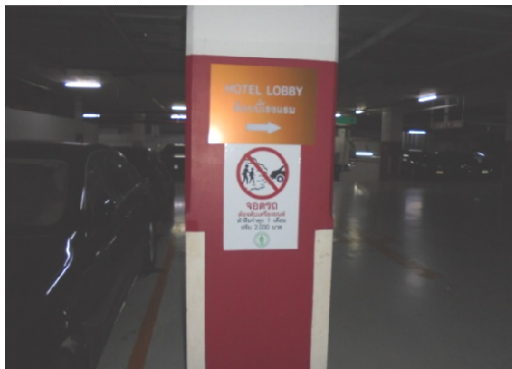
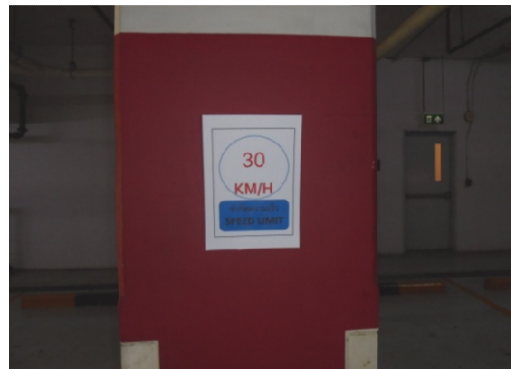
ภาพที่ 3-2 ป้ายดับเครื่องยนต์ที่บริเวณที่จอดรถ และป้ายจำกัดความเร็วให้ใช้ความเร็วไม่เกิน 30 กม./ชม.

2. ปฏิบัติตามกฎหมายที่ห้ามติดเครื่องขณะจอดรถในส่วนของที่จอดรถ	มีเครื่องหมายให้ดับเครื่องยนต์บริเวณที่จอดรถ	-	ภาพที่ 3-2
2.แหล่งน้ำและคุณภาพน้ำผิวดิน 1. จัดให้มีการบำบัดน้ำเสียที่เกิดขึ้นจากโครงการ ให้ได้มาตรฐานคุณภาพน้ำทิ้งจากอาคารประเภท ก.ก่อนระบายออกสู่ท่อระบายสาธารณะ และควบคุมดูแลการทำงานของระบบบำบัดน้ำเสียของโครงการ ให้มีประสิทธิภาพตามมาตรฐานการออกแบบ	มีระบบบำบัดน้ำเสียรวมของโครงการเป็นแบบตะกอนเร่ง Activated Sludge ควบคุมคุณภาพน้ำให้ได้คุณภาพน้ำทิ้งเป็นไปตามมาตรฐานการระบายน้ำออกสู่ท่อระบายน้ำสาธารณะของอาคารประเภท ก.	-	ภาพที่ 3-3

6. จำกัดความเร็วของพาหนะทุกคันในโครงการไม่เกิน 30 กม./ชม.และจัดทำตัวหนอนบริเวณทางวิ่งเป็นระยะตามความเหมาะสม	จำกัดความเร็วของรถทุกคัน โดยติดป้ายเตือนให้ใช้ความเร็วไม่เกิน 30 กม./ชม.	-	ภาพที่ 3-2

7. ติดตั้งป้ายเตือนบริเวณพื้นที่จอดรถ ให้รถทุกคันดับเครื่องยนต์ทุกครั้ง เมื่อจอดรถยนต์เรียบร้อยแล้ว เพื่อลดการใช้พลังงานเชื้อเพลิงและลดปริมาณความร้อนที่เกิดขึ้น	มีป้ายเตือนให้ดับเครื่องยนต์ไว้แล้ว	-	ภาพที่ 3-2

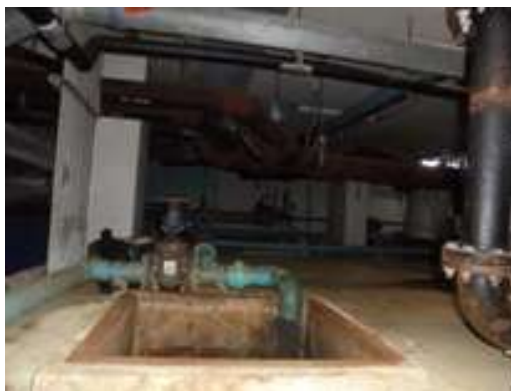
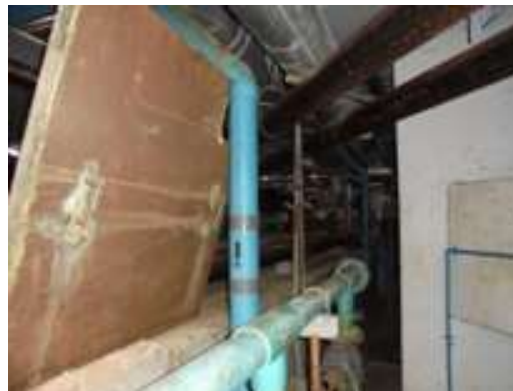
ภาพที่ 3-3 ระบบบำบัดน้ำเสียรวมของโครงการ

3.5 การบำบัดน้ำเสีย			
1. จัดให้มีการบำบัดน้ำเสียที่เกิดขึ้นจากโครงการ ด้วยระบบบำบัดน้ำเสียชนิดตะกอนเร่งแบบเติมอากาศยาวนาน และมีตัวกลางชีวภาพ (Activated Sludge-Combined Extended Aeration with biomedial) สามารถรองรับปริมาณน้ำเสียได้ไม่ต่ำกว่า 380 ลบ.ม./วัน มีปริมาณบีโอดีเข้าระบบ 300 มก./ล.และเมื่อผ่านการบำบัดจะมีคุณภาพน้ำทั้งตามมาตรฐานน้ำทิ้งจากอาคารประเภท ก.ซึ่งมีปริมาณบีโอดีไม่เกิน 20 มก./ล.	มีระบบบำบัดน้ำเสียรวมจำนวน 1 ชุดเป็นระบบตะกอนเร่ง และโครงการบำรุงรักษาให้มีการใช้งานได้อย่างมีประสิทธิภาพดี ติดตั้งบิโอดีเติมอากาศที่มีคุณภาพดีและเป็นเครื่องใหม่	-	ภาพที่ 3-3

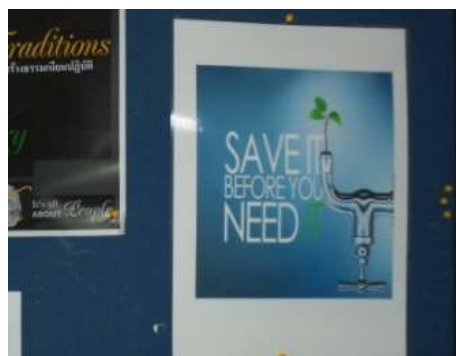
ภาพที่ 3-4 ป้ายรณรงค์ให้ประหยัดน้ำที่บอร์ดประชาสัมพันธ์น้ำห้องน้ำ

2. ประชาสัมพันธ์ อบรม รณรงค์ ขอความร่วมมือในการประหยัดน้ำแก่ผู้ใช้บริการและพนักงานโครงการ โดยการจัดบอร์ดประชาสัมพันธ์ติดป้าย/คำขวัญในห้องพัก สำนักงานและพื้นที่สาธารณะอื่น ๆ เป็นต้น	รณรงค์ให้ผู้มาใช้บริการประหยัดน้ำโดยติดป้ายไว้ที่บอร์ดประชาสัมพันธ์หน้าห้องน้ำ	-	ภาพที่ 3-4

2. ส่งเสริมและประชาสัมพันธ์ให้มีการประหยัดน้ำแก่ลูกค้าและพนักงานและมีมาตรการที่จะนำน้ำทิ้งจากระบบบำบัด ไปใช้ประโยชน์ให้มากที่สุด เช่น รดน้ำต้นไม้ในสวนหย่อมของโครงการ เป็นต้น เพื่อลดปริมาณน้ำทิ้งลงสู่ท่อระบายน้ำ	ส่งเสริมนโยบายด้านการประหยัดน้ำให้กับพนักงานและผู้มาใช้บริการ ให้อย่างสม่ำเสมอ โดยติดป้ายรณรงค์ไว้ที่บอร์ดประชาสัมพันธ์	-	ภาพที่ 3-4

เงื่อนไขตามมาตรการป้องกันและแก้ไขผลกระทบสิ่งแวดล้อม	ผลการปฏิบัติตามมาตรการ	ปัญหา อุปสรรค และข้อเสนอแนะ	เอกสารอ้างอิง
4. ส่งเสริม/ประชาสัมพันธ์มาตรการประหยัดน้ำ ต่อลูกค้าและพนักงานโครงการ และจัดให้มีการนำน้ำทิ้งจากระบบบำบัด ไปใช้ประโยชน์ให้มากที่สุด เช่น รดน้ำต้นไม้ ในสวนหย่อมของโครงการ เป็นต้น	ประชาสัมพันธ์ให้พนักงานและผู้มาใช้บริการประหยัดน้ำไว้แล้ว และน้ำจากที่ผ่านการบำบัดน้ำเสียบางส่วนใช้ในการรดน้ำต้นไม้	-	ภาพที่ 3-4

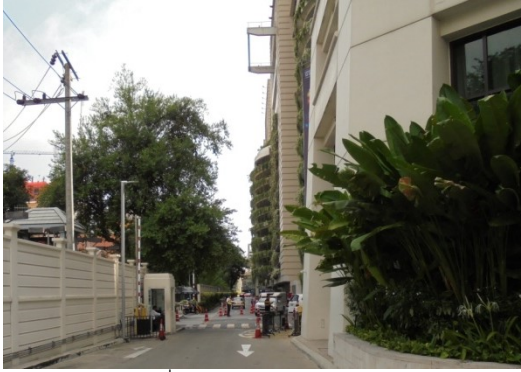
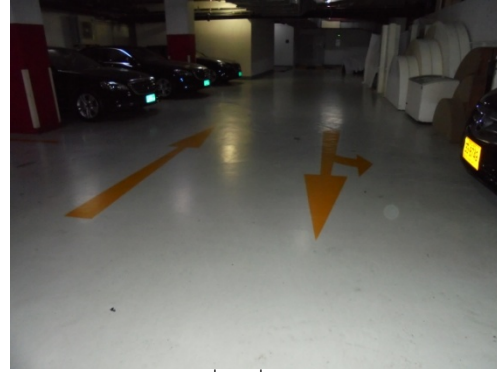
ภาพที่ 3-5 ป้อมยามบริเวณทางเข้า-ออกโครงการ และลูกศรแสดงทิศทางวิ่งรถที่อาคารจอดรถ

3. จัดให้มีเจ้าหน้าที่ประจำพื้นที่จอดรถ และบริเวณทางเข้า/ออก เพื่อช่วยอำนวยความสะดวกและจัดระเบียบการจราจรทั้งภายในพื้นที่โครงการ และบริเวณจุดเชื่อมถนนกับถนนของโครงการสยามพารากอน	มีเจ้าหน้าที่ประจำบริเวณที่จอดรถ และทางเข้าออกไว้แล้วในการจัดที่จอดรถให้เพียงพอ และสามารถระบายรถไม่มีการติดขัดไปถึงทางเข้า-ออก	-	ภาพที่ 3-5

4. จัดให้มีป้อมยามสำหรับจ่ายบัตรบริเวณทางเข้า-ออก ตั้งไว้ให้ลึกเข้าไปจากจุดที่เชื่อมต่อกับถนนของโครงการสยามพารากอนประมาณ 40 เมตร เพื่อป้องกันไม่ให้เกิดความยาวของแถวคอย ซึ่งจะก่อให้เกิดขวางการจราจร/จราจรติดขัดในพื้นที่โครงการสยามพารากอน ที่จะมีผลกระทบต่อนถนนพระรามที่ 1	ติดตั้งป้อมยามไว้บริเวณทางเข้าออกลึกเข้าไปจากจุดเชื่อมถนนไว้แล้ว ไม่น้อยกว่า 40 เมตร จากถนนด้านหน้าสยามพารากอน	-	ภาพที่ 3-5

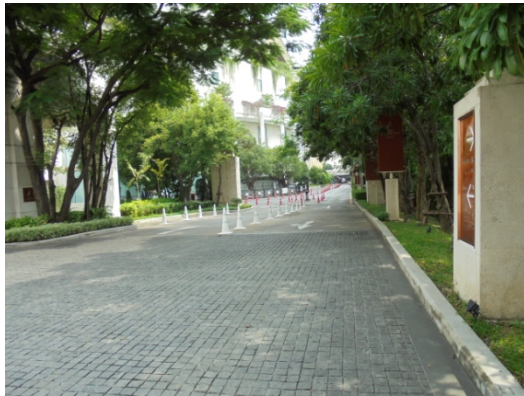
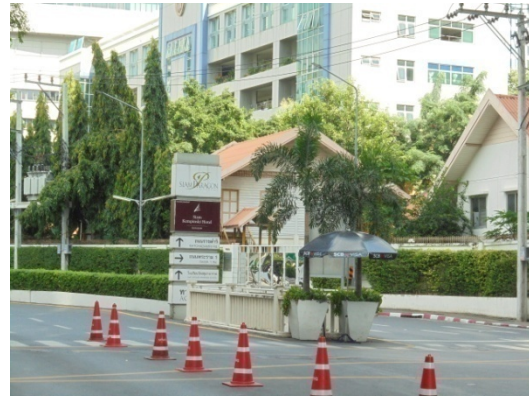
ภาพที่ 3-6 ทางเข้า-ออกโครงการความกว้างประมาณ 4.5 เมตร

12. โครงการใช้ทางเข้า-ออกร่วมกับทางเข้า-ออกของโครงการสยามพารากอน ซึ่งต้องปฏิบัติเช่นเดียวกับโครงการสยามพารากอน ดังนี้ <ul style="list-style-type: none"> - เปิดทางเข้ากว้าง 4.5 ม.ห่างจากทางเข้า-ออกศูนย์การค้าสยามเซ็นเตอร์ประมาณ 10 ม. - เปิดทางออกกว้าง 4.5 ม.ห่างจากจุดเริ่มต้นโค้งแยกวงรีด้านซ้ายไม่น้อยกว่า 20 ม.และให้ศูนย์กลางทางออกอยู่ห่างจากมุมโหนดที่ดินด้านทิศตะวันออกไม่น้อยกว่า 24 ม. - ให้เปิดทางเข้า-ออกสำหรับแท็กซี่ โดยให้เปิดทางเข้ากว้าง 4.50 ม.ให้ศูนย์กลางทางเข้าที่จอดรถแท็กซี่อยู่ห่างจากทางเข้ามีระยะ 54.5 ม.และให้เปิดทางออกกว้าง 4.50 ม.โดยให้ศูนย์กลางทางออกรถแท็กซี่ 	เปิดทางกว้างประมาณ 4.5 เมตรไว้แล้วห่างจากทางเข้าสยามพารากอน ประมาณ 10 เมตร ทางออก 4.5 เมตร มีที่จอดรถสำหรับแท็กซี่ ด้านหน้าโครงการเปิดทางกว้าง 4.5 เมตรไว้แล้ว	-	ภาพที่ 3-7

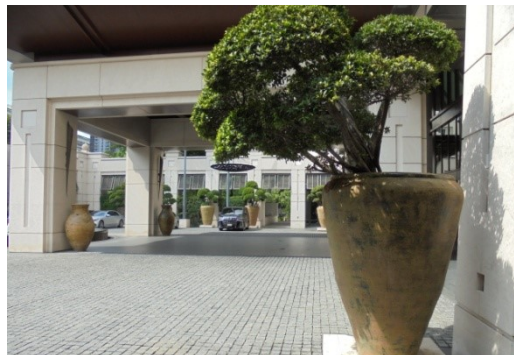
ภาพที่ 3-7 ที่จอดรถรับส่งผู้โดยสารด้านหน้าโครงการ

เงื่อนไขตามมาตรการป้องกันและแก้ไขผลกระทบสิ่งแวดล้อม	ผลการปฏิบัติตามมาตรการ	ปัญหา อุปสรรค และข้อเสนอแนะ	เอกสารอ้างอิง
อยู่ห่างจากศูนย์กลางการเข้ารถแท็กซี่ มีระยะ 43.30 เมตร - ทางเข้า-ออกรถแท็กซี่ดังกล่าวใช้เฉพาะรถแท็กซี่เข้า-ออกเท่านั้น ห้ามรถอื่นทุกชนิดเข้า-ออกในบริเวณโครงการ	จัดเป็นที่จอดรถรับ-ส่งผู้โดยสาร	-	ภาพที่ 3-7

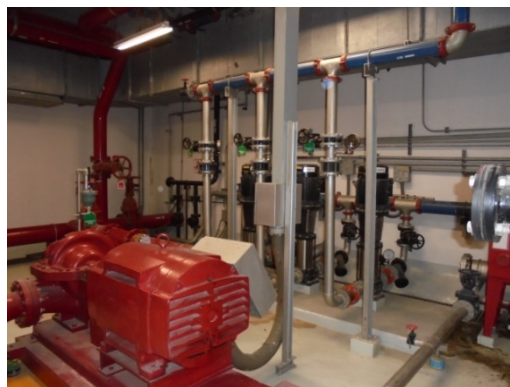
ภาพที่ 3-8 ห้องเครื่องปั๊มน้ำ

3. ตรวจสอบรอยรั่วของท่อจ่ายน้ำ บริเวณรอยต่อและปั๊มสูบน้ำ เพื่อลดการสูญเสีย น้ำอย่างเปล่าประโยชน์	ฝ่ายช่างตรวจสอบรอยรั่วเป็นประจำ และจ่ายน้ำได้เป็นปกติ ไม่มีการรั่วซึม และปั๊มน้ำยังใช้ได้เป็นปกติ	-	ภาพที่ 3-8

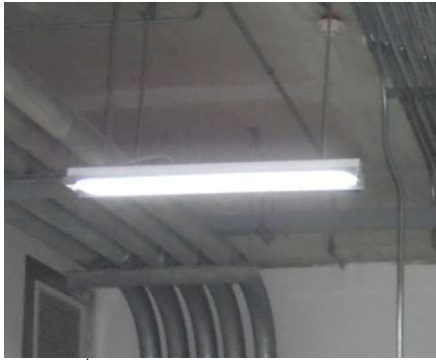
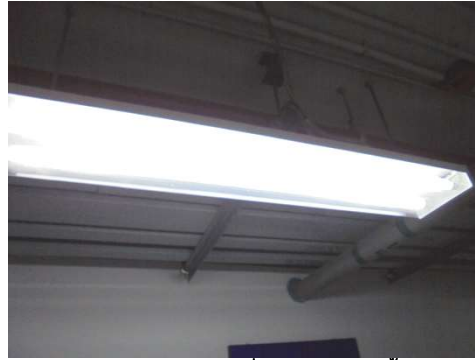
ภาพที่ 3-9 ตัวอย่างหลอดไฟส่องสว่างภายในโครงการใช้หลอดฟลูออเรสเซนต์ที่เป็นหลอดผอมทั้งหมด

8. เลือกใช้หลอดไฟประหยัดพลังงานชนิดอิเล็กทรอนิกส์ และ Low Watt Loss เช่น หลอดผอม หลอดตะเกียบ หรือหลอดคอมแพคฟลูออเรสเซนต์ เป็นต้น และเลือกใช้หลอดไฟที่มีวัตต์ต่ำสำหรับพื้นที่สาธารณะหรือพื้นที่ที่มีความจำเป็น	ใช้หลอดประหยัดพลังงาน เป็นหลอดตะเกียบ	-	ภาพที่ 3-9

4. สนับสนุนให้มีการนำน้ำทิ้งที่ผ่านการบำบัดแล้วนำกลับมาใช้ประโยชน์ เช่นรดน้ำต้นไม้	มีน้ำทิ้งบางส่วนมารดน้ำต้นไม้	-	-
3.3 การใช้ไฟฟ้า/การอนุรักษ์พลังงาน 1. ในขั้นตอนการออกแบบและจัดหาอุปกรณ์/เครื่องใช้ไฟฟ้าติดตั้งในพื้นที่โครงการ ให้เลือกใช้อุปกรณ์ประหยัดพลังงาน โดยเฉพาะอุปกรณ์ที่ได้รับการรับรองจากหน่วยงานราชการ เช่น - เครื่องใช้ไฟฟ้าต่างๆภายในห้องพักให้เลือกใช้อุปกรณ์แบบประหยัดไฟเบอร์5 - เลือกใช้หลอดฟลูออเรสเซนต์ (หลอดผอม) แทนการใช้หลอดไฟทึบกลม (แสงสีส้ม) - ภายในห้องพักหรือบริเวณที่มีการใช้คอมพิวเตอร์ให้ใช้คอมพิวเตอร์แบบมีแผ่นสะท้อนแสง	ใช้อุปกรณ์ไฟฟ้าที่ได้มาตรฐานและประหยัดพลังงาน เครื่องใช้ไฟฟ้าเป็นแบบประหยัดไฟ ใช้หลอดไฟฟลูออเรสเซนต์ทั้งหมด มีคอมพิวเตอร์ใช้แผ่นสะท้อนแสง	-	ภาพที่ 3-9

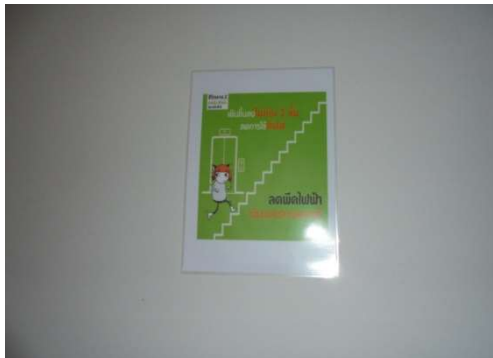
ภาพที่ 3-10 บ้ายรณรงค์ให้เดินขึ้นลง 1-2 ชั้น แทนการใช้ลิฟต์โดยสาร

เงื่อนไขตามมาตรการป้องกันและแก้ไขผลกระทบสิ่งแวดล้อม	ผลการปฏิบัติตามมาตรการ	ปัญหา อุปสรรค และข้อเสนอแนะ	เอกสารอ้างอิง
2. ส่งเสริมและประชาสัมพันธ์มาตรการประหยัดไฟฟ้า ร่วมกับมาตรการอนุรักษ์พลังงานอื่น ๆ ให้กับผู้ใช้บริการ และพนักงานโครงการ เช่น <ul style="list-style-type: none"> - ติดตั้งป้ายเตือนการเปิด/ปิดไฟ การขึ้นลงลิฟต์ - ติดตั้งสวิตช์เปิด/ปิด ระบบปรับอากาศแยกในแต่ละพื้นที่ เมื่อไม่ได้ใช้งานให้ปิดสวิตช์ทุกครั้ง - ติดป้ายแนะนำวิธีการใช้เครื่องใช้ไฟฟ้าให้ถูกต้อง โดยเฉพาะการตั้งอุณหภูมิเครื่องปรับอากาศภายในห้องพัก - ติดตั้งฉนวนกันความร้อนรอบห้องพักหรือพื้นที่ที่ใช้ระบบปรับอากาศเพื่อลดการสูญเสียพลังงานฯ 	ติดตั้งป้ายเตือนให้เดินขึ้นลง 1-2 ชั้นแทนการใช้ลิฟต์ มีสวิตช์ไฟแยกแต่ละพื้นที่ใช้งานไม่ใช่สวิตช์รวม มีป้ายคำแนะนำให้เครื่องใช้ไฟฟ้า ตั้งอุณหภูมิภายในห้องประมาณ 25-26 องศาเซลเซียส ติดฉนวนกันความร้อนที่ชั้นหลังคาเพื่อกันความร้อน และมีระบบปรับอากาศ และติดตั้งผ้าม่านแต่ละห้องพัก	-	ภาพที่ 3-10

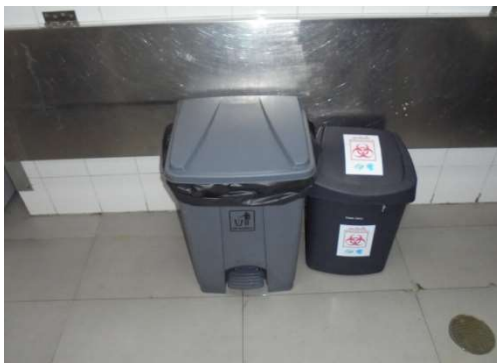
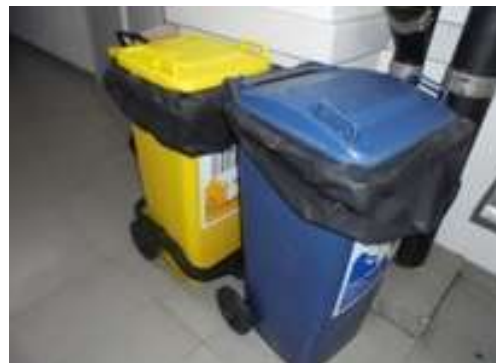
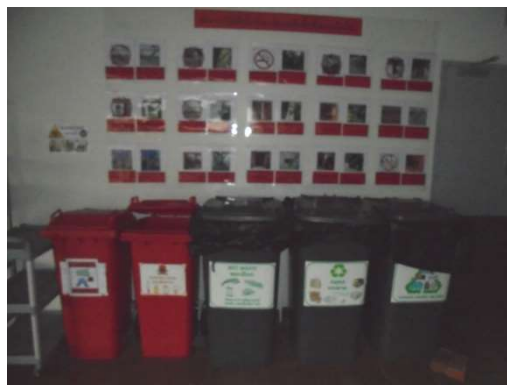
ภาพที่ 3-11 ถังรองรับมูลฝอยในส่วนของพนักงานดำเนินการ คัดแยกมูลฝอย

3.4 การจัดการมูลฝอย			
1. จัดเตรียมภาชนะรองรับมูลฝอยมีฝาปิดมิดชิดไว้ในห้องพักทุกห้องและพื้นที่ใช้ประโยชน์อื่น ๆ ให้เพียงพอปริมาณมูลฝอยที่เกิดขึ้น มูลฝอยที่จะนำเข้าพักที่ห้องพักมูลฝอยควรนำใส่ถุงดำ และมัดปากถุงให้สนิทอีกชั้นหนึ่ง เพื่อป้องกันการซึมผ่านของน้ำชะมูลฝอย	มีภาชนะรองรับมูลฝอยไว้ทุกห้องพักแล้ว และบริเวณส่วนดำเนินการของโรงแรม เช่น ห้องครัว ห้องช่าง ทางเดินแต่ละถังจะรองรับด้วยถุงดำ มีฝาปิด และขนย้ายและใช้รถเข็นที่มีล้อมัดปากถุงดำก่อนนำไปเก็บไว้ที่ห้องพักมูลฝอยรวม	-	ภาพที่ 3-11

2. จัดให้มีการคัดแยกประเภทมูลฝอย เป็นมูลฝอยสด มูลฝอยแห้ง และมูลฝอยที่นำกลับมาใช้ใหม่ได้ ก่อนรวบรวมเข้าเก็บที่ห้องพักมูลฝอย เพื่อลดปริมาณมูลฝอยให้น้อยลง	คัดแยกมูลฝอยไว้แล้ว แบ่งเป็น มูลฝอยสด มูลฝอยแห้ง มูลฝอยรีไซเคิลและนำไปพักไว้ที่ห้องพักมูลฝอยรวม	-	ภาพที่ 3-12

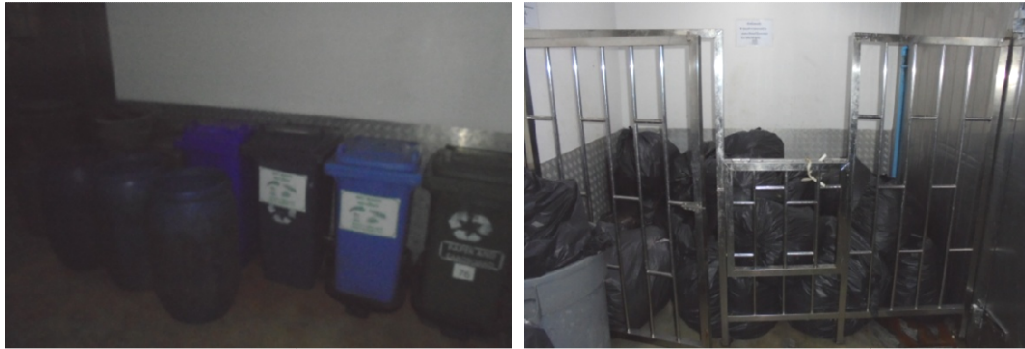
ภาพที่ 3-12 ห้องพัสดุฝอยรวม

เงื่อนไขตามมาตรการป้องกันและแก้ไขผลกระทบสิ่งแวดล้อม	ผลการปฏิบัติตามมาตรการ	ปัญหา อุปสรรค และข้อเสนอแนะ	เอกสารอ้างอิง
3. จัดให้มีห้องพักมูลฝอยรวม มีความจุเท่ากับ 200 ลบ.ม.หรือสามารถเก็บมูลฝอยที่เกิดขึ้นได้นานประมาณ 8 วัน	ห้องพักมูลฝอยรวมค่อนข้างมีขนาดใหญ่ รองรับมูลฝอยได้นานประมาณ 8 วัน	-	ภาพที่ 3-12

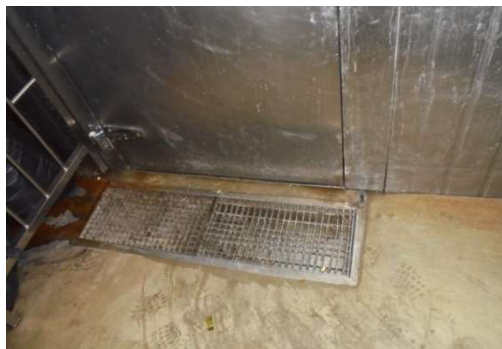
ภาพที่ 3-13 รางระบายน้ำภายในห้องพัสดุฝอยรวม

4. จัดให้มีรางระบายน้ำภายในห้องพักมูลฝอยเชื่อมต่อกับระบบบำบัดน้ำเสียของโครงการเพื่อรวบรวมน้ำชะมูลฝอย(ถ้ามี) และน้ำล้างทำความสะอาดเข้าทำการบำบัดก่อนปล่อยระบายออก	มีรางระบายน้ำภายในห้องพักมูลฝอยรวมไว้แล้ว เพื่อให้น้ำล้างห้องมูลฝอยไหลลงไปยังระบบบำบัดน้ำเสียรวม	-	ภาพที่ 3-13

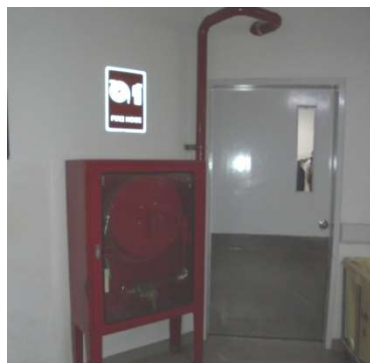
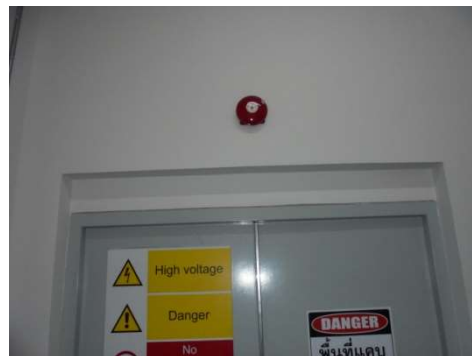
3.7 อาชีวอนามัยและความปลอดภัย/การป้องกันอัคคีภัย			
1. จัดให้มีระบบสัญญาณเตือนภัย ระบบป้องกันอัคคีภัย/ผจญเพลิง และทางหนีไฟตาม พรบ.ควบคุมอาคารและกฎหมาย/ข้อบังคับอื่น ๆ ที่เกี่ยวข้อง โดยอุปกรณ์/เครื่องมือในระบบดังกล่าว ต้องได้รับการออกและติดตั้งให้มีประสิทธิภาพการทำงาน ตามมาตรฐานที่เป็นที่ยอมรับเช่น NFPA วสท.ฯลฯ	มีระบบสัญญาณเตือนภัย ระบบป้องกันอัคคีภัย เช่น เครื่องตรวจจับความร้อน เครื่องตรวจจับควัน เครื่องส่งสัญญาณกริ่งโดยใช้มือดึง โทรศัพท์ฉุกเฉิน การฝึกซ้อมการผจญเพลิง ทางโครงการได้จัดเตรียมชุดและอุปกรณ์ไว้พร้อมเก็บไว้ในตู้แดงของโครงการ	-	ภาพที่ 3-14

ตู้เก็บสายฉีดน้ำดับเพลิงพร้อมอุปกรณ์ ระบบท่อเย็น และกริ่งสัญญาณเตือนอัคคีภัย

6. ตรวจสอบประสิทธิภาพของระบบป้องกันอัคคีภัยต่าง ๆ เป็นประจำตามที่ระบุใน คู่มือให้พร้อมใช้งานอยู่เสมอ	อุปกรณ์ดับเพลิงและอุปกรณ์ป้องกันอัคคีภัยอยู่ประจำจุดที่ กำหนดและพร้อมใช้งาน	-	ภาพที่ 3-14

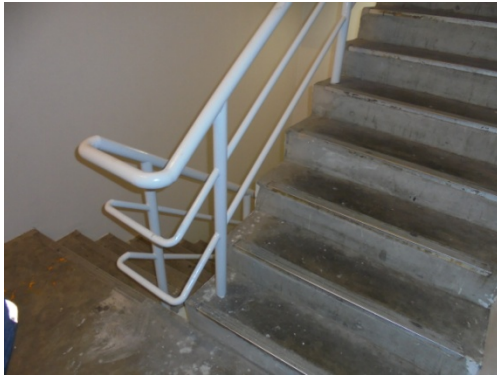
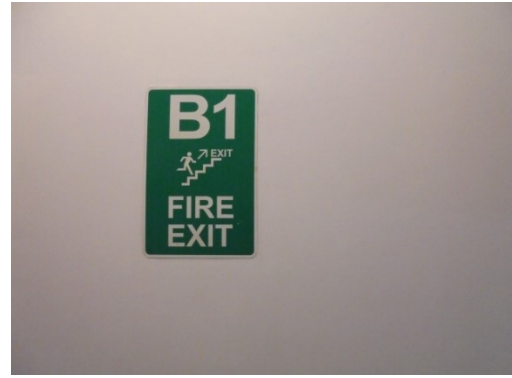
บันไดหนีไฟและป้ายบอกทางหนีไฟ

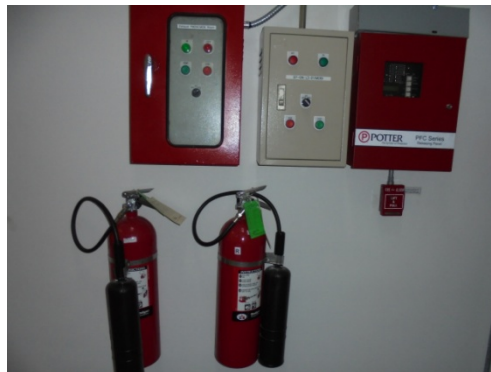
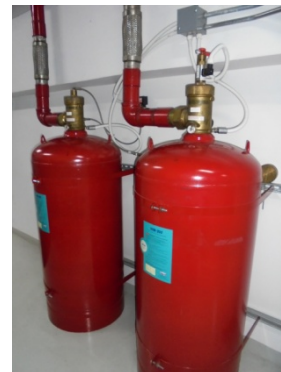
ถังดับเพลิงเคมีและระบบหัวกระจายน้ำดับเพลิงภายในห้องไฟฟ้า MDB

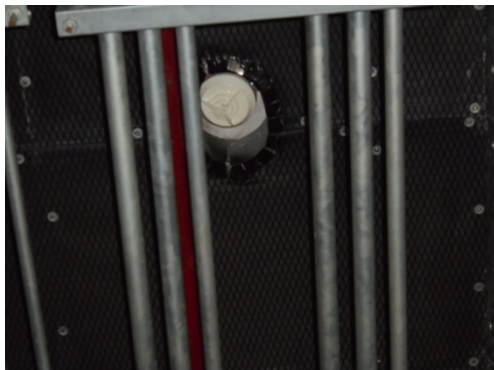
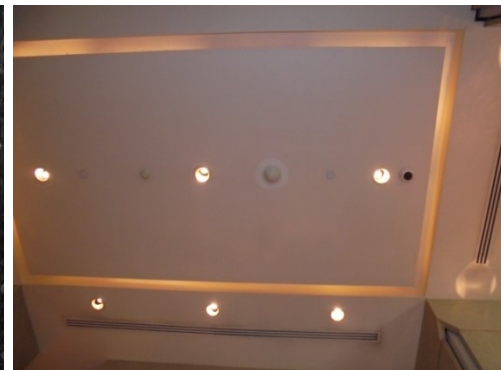
เครื่องตรวจจับความร้อนในห้องเครื่องกำเนิดไฟฟ้าฉุกเฉิน และเครื่องตรวจจับควันในโถงรับรองแขก

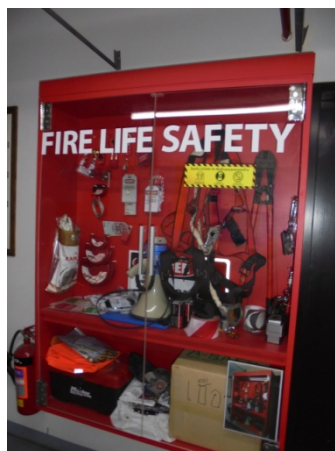
ตู้เก็บอุปกรณ์ผจญเพลิงและดับเพลิง

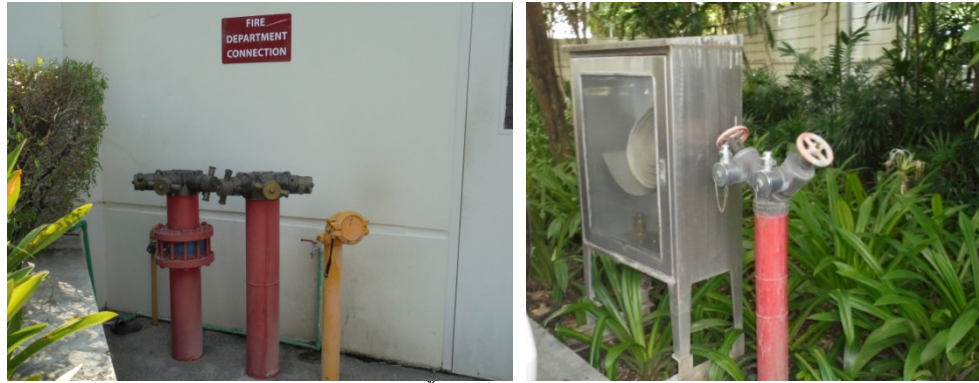
หัวรับน้ำดับเพลิงจากภายนอก

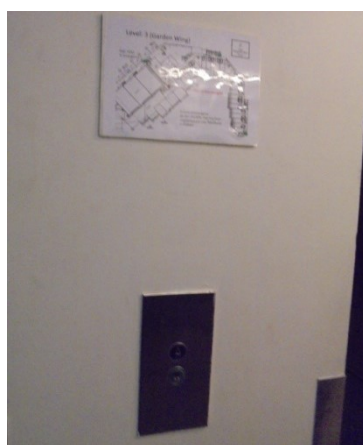
5. ติดตั้งแผนผังอาคารแสดงตำแหน่งทางหนีไฟ ภายในห้องพักและบริเวณโถงลิฟต์ ของทุกชั้น ติดตั้งอุปกรณ์ดับเพลิง เช่น ระบบหัวกระจายน้ำดับเพลิง ครอบคลุม พื้นที่ส่วนกลางทุกชั้นของอาคาร และภายในห้องพัก ติดตั้งตู้ดับเพลิงพร้อมถัง ดับเพลิงมือถือแบบผง ABCขนาด 4.5 กก.ประจำทุกชั้นบริเวณบันไดหนีไฟ และ ติดตั้งถังดับเพลิงแบบ CO2 ขนาด 6.3 กก.บริเวณห้องเครื่อง ห้องควบคุม ห้องครัว และห้องซักรีด เป็นต้น	มีแผนผังอาคารแสดงตำแหน่งเส้นทางหนีไฟ และตำแหน่งติดตั้ง อุปกรณ์ดับเพลิงไว้แล้ว	-	ภาพที่ 3-16

ภาพที่ 3-16 แผนผังแสดงตำแหน่งเส้นทางหนีไฟ และตำแหน่งติดตั้งอุปกรณ์ดับเพลิง และภาพที่ 3-17 ห้องปฐมพยาบาล

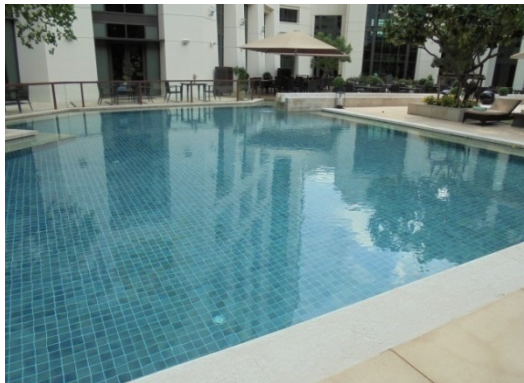
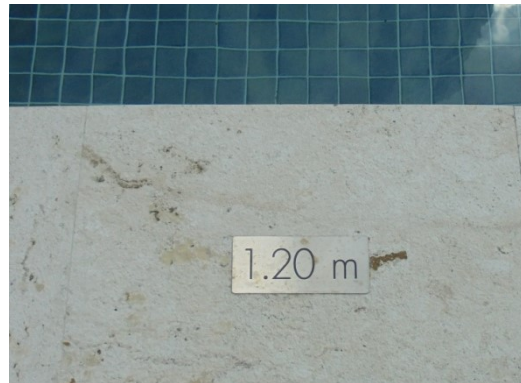
มีระบบกรองน้ำ สภาพน้ำใส ไม่มีตะกอน ไม่มีเศษผง วางระบายน้ำปิดมิดชิด และมีป้ายบอกระดับความลึกของน้ำ

ภาพที่ 3-24 การดำเนินการด้านสระว่ายน้ำปฏิบัติตามมาตรฐานของกรมอนามัยกระทรวงสาธารณสุข

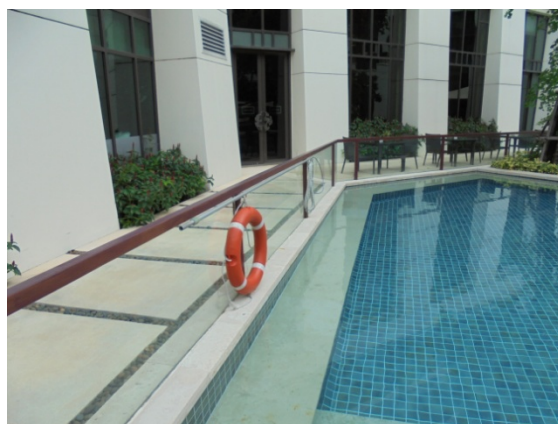
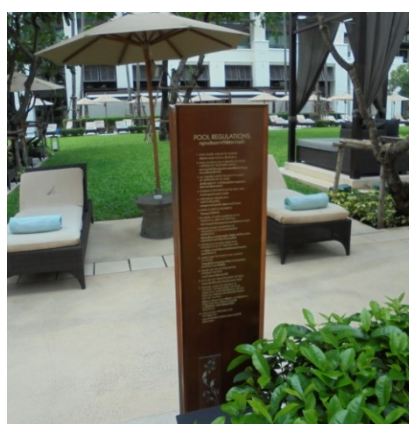
มีอุปกรณ์ช่วยชีวิต เช่น ไม้ช่วยชีวิตและห่วงยาง และป้ายกฎระเบียบการใช้สระว่ายน้ำ

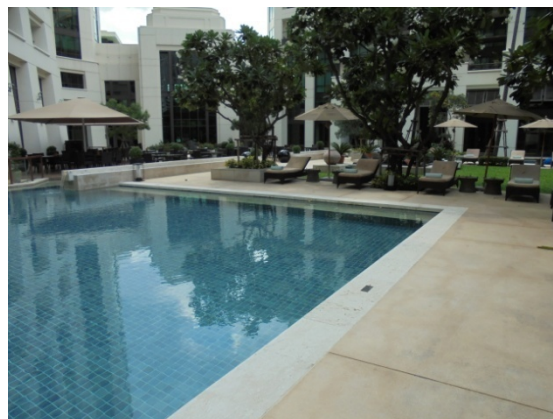
ทางเดินแห้ง ไม่มีน้ำขังแฉ่ง และทำด้วยวัสดุที่ไม่ลื่น

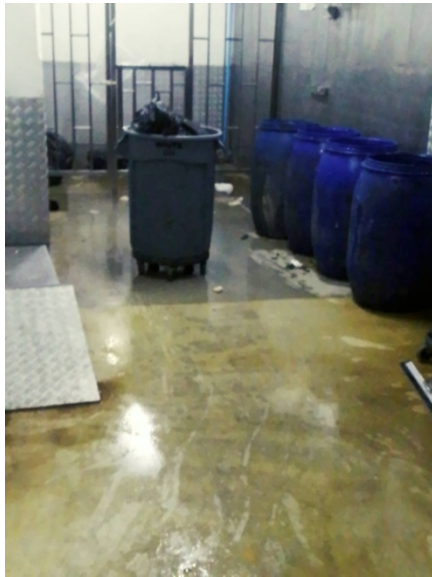
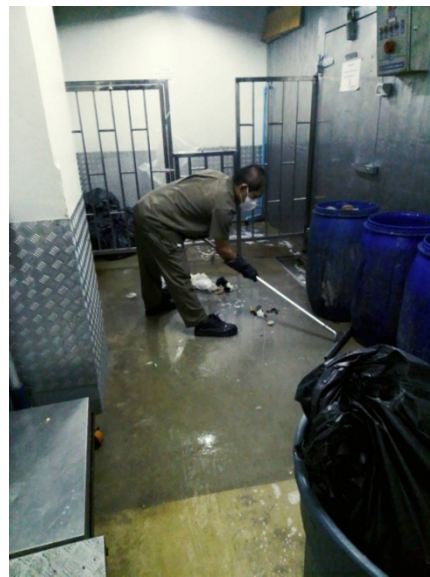
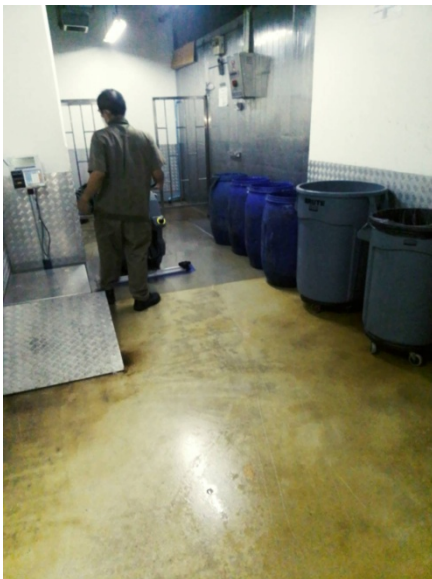
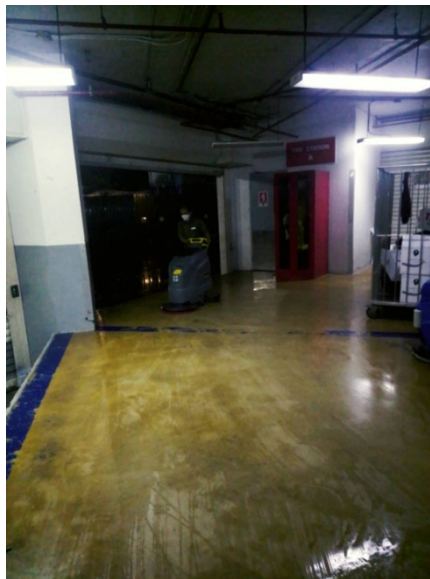
ภาพที่ 3-25 ทำความสะอาดห้องพัสดุฝอยรวมหลังมีการจัดเก็บมูลฝอยแล้ว

6. ทำความสะอาดห้องพักมูลฝอยและรถเข็นด้วยน้ำยาฆ่าเชื้อโรคทุกสัปดาห์ เพื่อป้องกันการแพร่กระจายของเชื้อโรค และกลิ่นไม่พึงประสงค์ น้ำล้างทำความสะอาดให้ระบายเข้าสู่ระบบบำบัดน้ำเสียของโครงการ	ทำความสะอาดทุกครั้งที่มีการเก็บขน ล้างห้องพักมูลฝอย	-	ภาพที่ 3-25

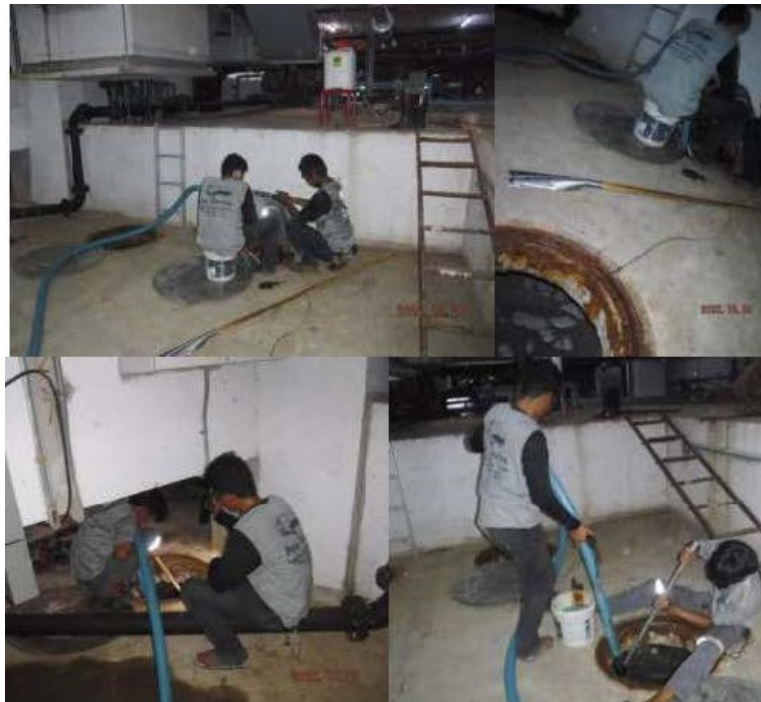
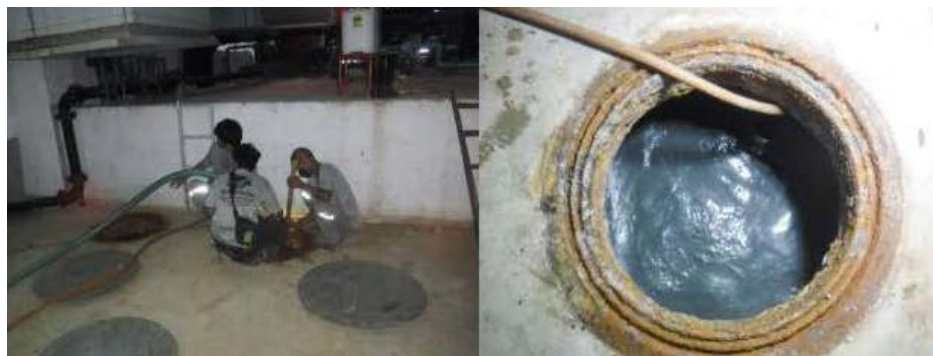
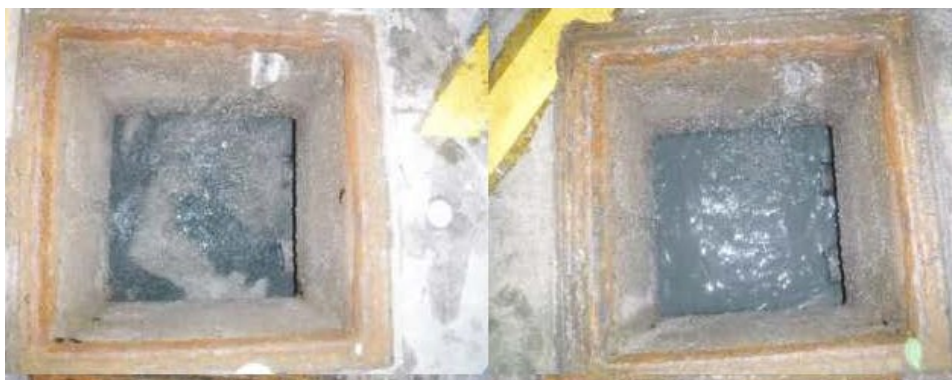
6. ถังดักไขมันจะต้องได้รับการตรวจสอบ ดูแลบำรุงรักษาให้มีประสิทธิภาพดีอยู่เสมอ โดยเฉพาะระบบระบายอากาศ ตามรอยรั่วซึม ต่าง ๆ เพื่อป้องกันกลิ่นรบกวน	ถังดักไขมันมีประสิทธิภาพดี และเป็นถึงรวม โครงการจะทำการดูดไขมันในเดือนสิงหาคม และตุลาคม 2565	-	ภาพที่ 3-27

สูบล้างปลวกออกจากบ่อดักไขมัน และเติมสารชีวภาพในบ่อดักไขมัน
ภาพที่ 3-27 ดูตะกอนไขมันและตะกอนในบ่อเก็บตะกอนของระบบบำบัดน้ำเสีย

7. จัดเจ้าหน้าที่คอยดูแลตรวจสอบปริมาณกากไขมันในถังดักไขมันเป็นประจำ ประมาณเดือนละ 2 ครั้ง และดักกากไขมันประมาณเดือนละ 1 ครั้ง หรือเมื่อมีปริมาณกากไขมันสะสมมากเกินไป โดยรวบรวมกากไขมันใส่ถุงดำและนำไปเก็บไว้ที่ห้องพัสดุผลอยรวม	ถังดักไขมันมีประสิทธิภาพดี และเป็นถึงรวม โครงการจะทำการดูดไขมันในเดือนสิงหาคม และตุลาคม 2565	-	ภาพที่ 3-27

มาตรการติดตามตรวจสอบบ่อดักไขมัน <ul style="list-style-type: none"> - จุดตรวจวัด คือบ่อดักไขมัน - ช่วงเวลาที่ตรวจวัด/ความถี่ ตรวจสอบปริมาณไขมัน/น้ำมันที่บ่อดักไขมันทุกเดือน ถ้ามีปริมาณมากให้ตักออก - ผู้รับผิดชอบ เจ้าของโครงการหรือผู้บริหารโครงการ 	<p>ดูตะกอนไขมันไว้แล้วในเดือน สิงหาคม และตุลาคม 2565</p>	-	ภาพที่ 3-27

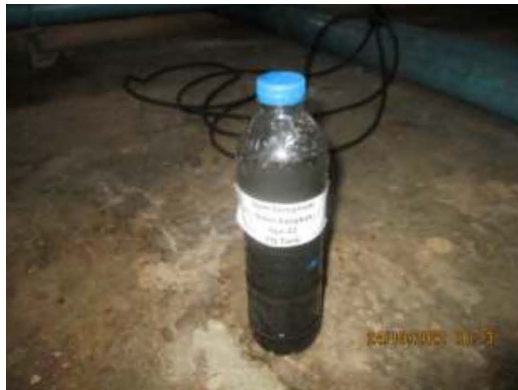
บ่อปรับสมดุล

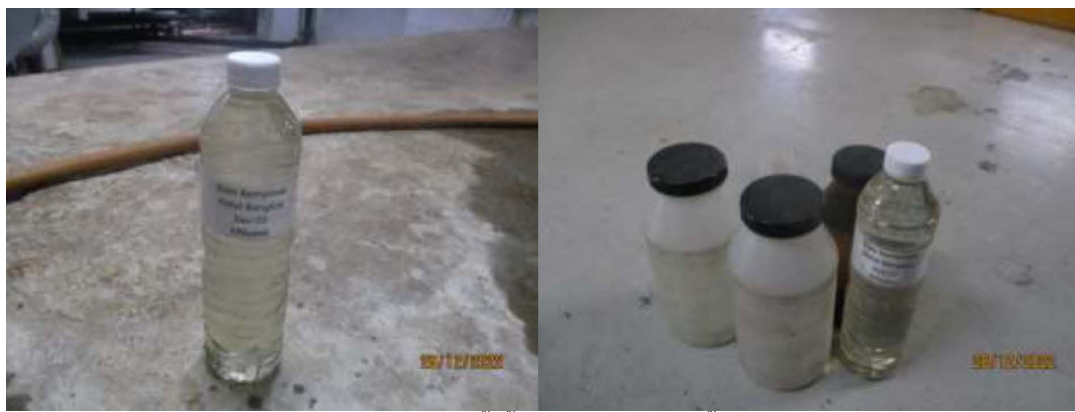
บ่อตรวจคุณภาพน้ำทิ้งหลังผ่านระบบบำบัดน้ำเสีย

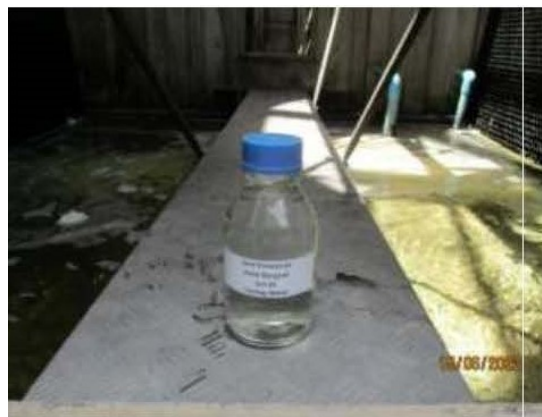
Cooling Water Sample
น้ำจากอ่างรองรับน้ำที่ระบบ Cooling Tower
