5. ผลการดำเนินการตามมาตรการป้องกันและแก้ไขผลกระทบสิ่งแวดล้อม
ตารางที่ 2 เปรียบเทียบมาตรการป้องกันและแก้ไขผลกระทบสิ่งแวดล้อมที่กำหนดไว้ในรายงานการวิเคราะห์ผลกระทบสิ่งแวดล้อม
โครงการ สิริฤดี เฟลส ระยะเปิดดำเนินการ

แบบ ตต.3

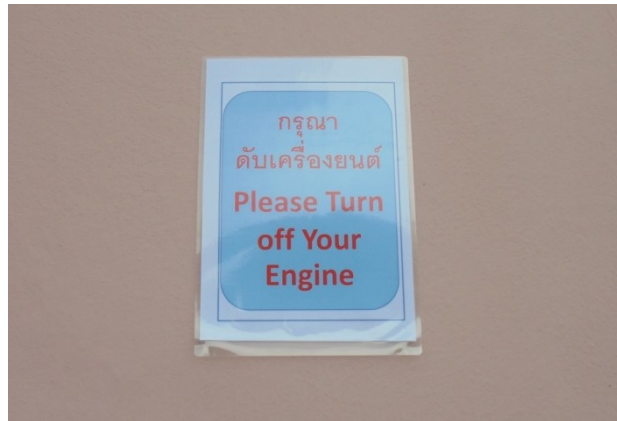
ภาพที่ 4-1 ติดป้ายเตือนให้ดับเครื่องยนต์

1.2 คุณภาพอากาศ			
1) ติดป้าย “گردناดับเครื่องขณะจอดรถ” ไว้บริเวณที่จอดรถของโครงการ เพื่อลดมลพิษจากรถสู่งสิ่งแวดล้อม	ติดป้าย เตือนให้ดับเครื่องยนต์ไว้แล้วบริเวณที่จอดรถของโครงการ	-	ภาพที่ 4-1

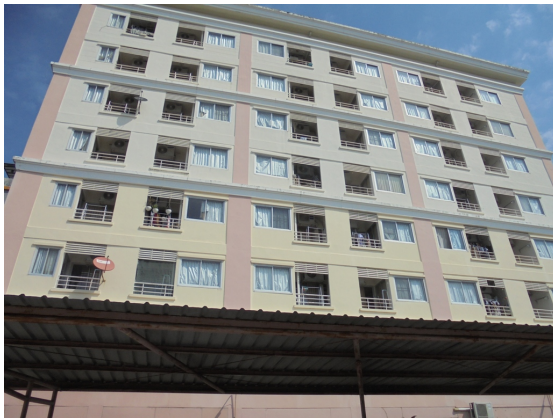
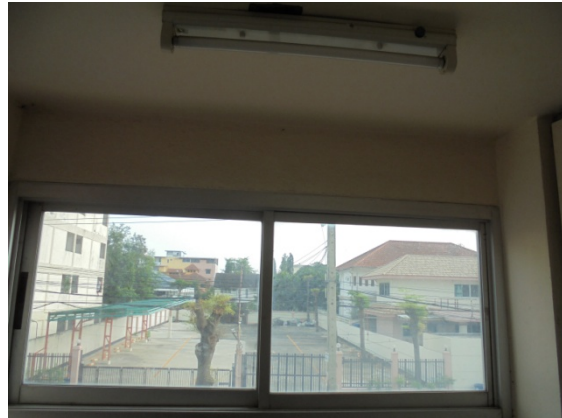
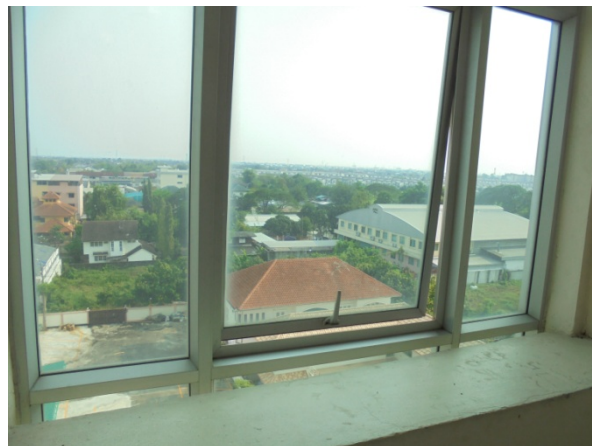
ภาพที่ 4-2 ช่องเปิดระบายอากาศภายในอาคาร

2) รักษาความเป็นช่องเปิดของอาคารไว้ มิให้มีวัสดุมาทับเพื่อการระบายอากาศที่ดี	ดูแลรักษาช่องเปิดของอาคารไว้แล้ว ไม่มีสิ่งขวางกั้นการระบายอากาศ	-	ภาพที่ 4-2

- โรคที่เกิดจากคนเป็นพาหะ 1) จัดระบบระบายอากาศภายในอาคารให้มีอากาศถ่ายเทอยู่เสมอ เช่น เปิดหน้าต่าง บริเวณทางเดิน และดูแลไม่ให้มีสิ่งกีดขวางทางระบายอากาศ	เปิดหน้าต่าง บริเวณทางเดินให้มีการระบายอากาศไว้อย่างสม่ำเสมอ และไม่มีสิ่งกีดขวาง	-	ภาพที่ 4-2

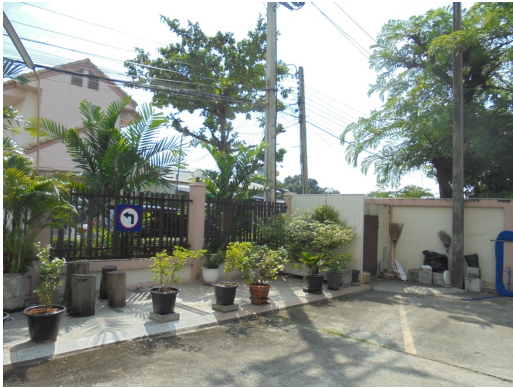
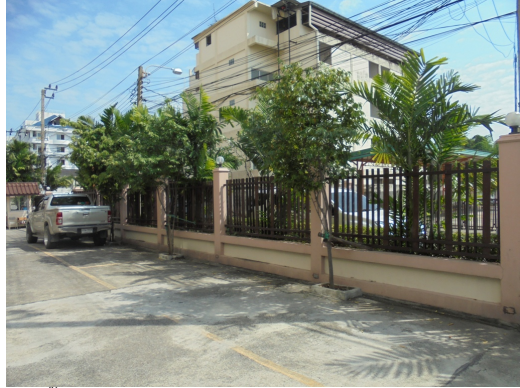
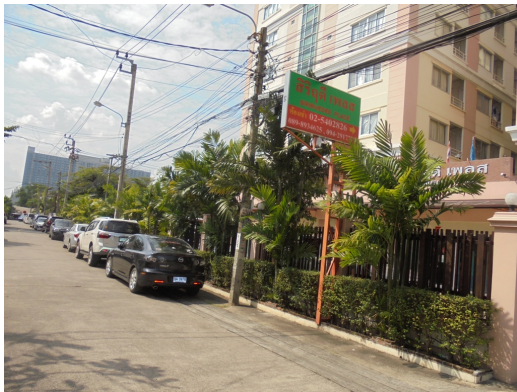
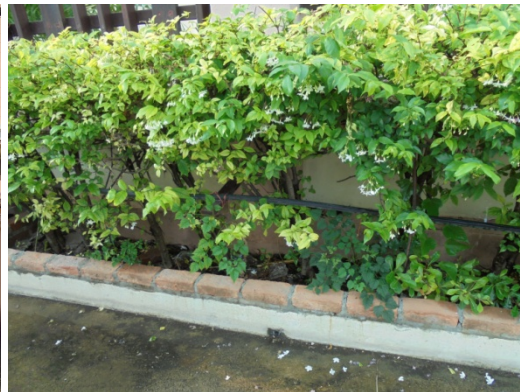
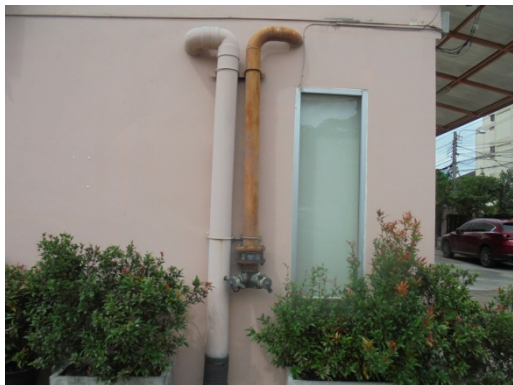
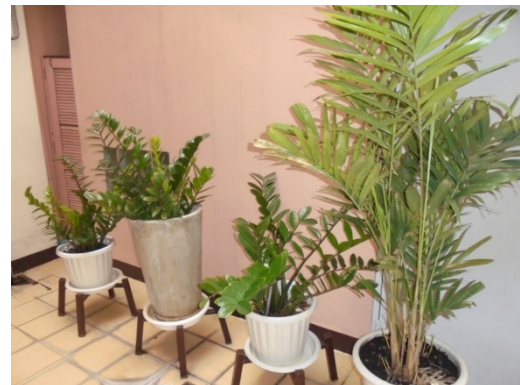
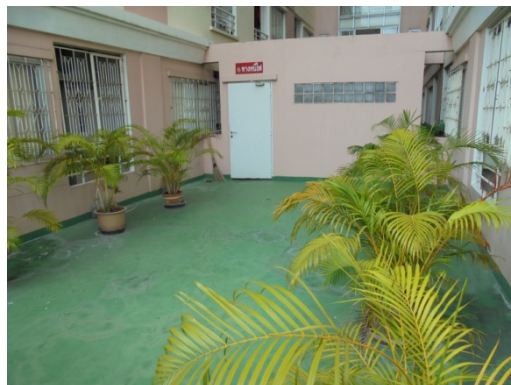
ภาพที่ 4-3 พื้นที่สีเขียว

3) บำรุงรักษาต้นไม้ในพื้นที่สีเขียวของโครงการให้เจริญเติบโตตลอดการเปิดดำเนินการ	ปลูกไม้ยืนต้นไว้ตามแนวรั้วและไม่กระถางแซมตามจุดต่าง ๆ และไม่พุ่มบริเวณริมรั้วด้านหน้าโครงการ	-	ภาพที่ 4-3

เงื่อนไขตามมาตรการป้องกันและแก้ไขผลกระทบสิ่งแวดล้อม	ผลการปฏิบัติตามมาตรการ	ปัญหา อุปสรรค และข้อเสนอแนะ	เอกสารอ้างอิง
4.2 ทศนิยมภาพ และสุนทรียภาพ			
1) จัดให้มีพื้นที่สีเขียวตามที่ออกแบบไว้และมีสัดส่วนตามข้อกำหนด คือจัดให้มีพื้นที่สีเขียวทั้งหมด 586.34 ตร.ม. เป็นพื้นที่สีเขียวชั้นล่าง 468.74 ตร.ม. และเป็นพื้นที่สีเขียวบนชั้นดาดฟ้า 117.60 ตร.ม. จัดพื้นที่สีเขียวไว้ที่บริเวณชั้นล่าง 468.74 ตร.ม. คิดเป็นสัดส่วนพื้นที่สีเขียว 80% ของพื้นที่สีเขียวทั้งหมด และปลูกไม้ยืนต้น 240 ตร.ม. คิดเป็นสัดส่วนไม้ยืนต้น 51.20% ของพื้นที่สีเขียวชั้นล่าง	มีพื้นที่สีเขียวไว้แล้ว อยู่ชั้นล่างเป็นการปลูกไม้ยืนต้นริมรั้วโครงการและปัจจุบัน ตัดกิ่งที่ยื่นออกไปภายนอกโครงการ ให้มีการแตกยอดใหม่ และปลูกไม้ในกระถาง ดูแลไว้อย่างสวยงามเช่นต้น กวักมรกต เป็นต้น	-	ภาพที่ 4-3

4) ดูแลรักษาต้นไม้ในพื้นที่สีเขียวให้เจริญเติบโตเพื่อให้สามารถดูดซับมลพิษทางอากาศ ช่วยเพิ่มออกซิเจนและสร้างความร่มรื่นให้กับพื้นที่โครงการ	มีพื้นที่สีเขียวไว้ช่วยดูดซับมลพิษไว้แล้ว	-	ภาพที่ 4-3

2) ดูแลอาคารให้สะอาด สวยงาม เพื่อทัศนียภาพที่ดีของผู้ที่พักในโครงการ และบุคคลภายนอกที่พบเห็น	ดูแลไว้แล้ว มีทัศนียภาพที่สวยงามสม่ำเสมอ	-	ภาพที่ 4-29
3) ดูแลรักษาด้านไม้ในพื้นที่สีเขียวให้เจริญเติบโตเพื่อสร้างความร่มรื่นให้กับพื้นที่โครงการ และสร้างความจรรโลงใจแก่ผู้ที่พบเห็น	ไม้ยืนต้นมีการเจริญเติบโตดี และมีความร่มรื่นสม่ำเสมอ	-	ภาพที่ 4-3

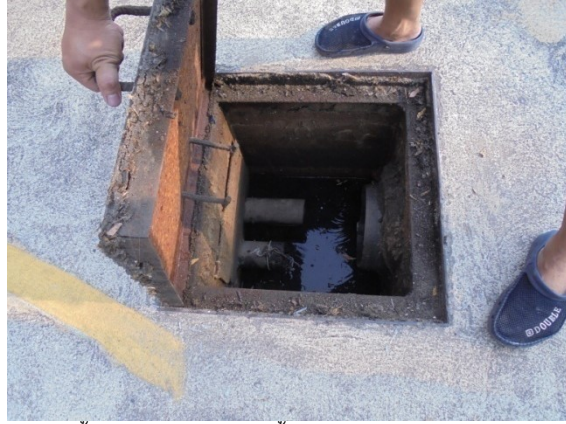
ภาพที่ 4-4 บริเวณบ่อบำบัดน้ำเสียและฝาบ่อบำบัดน้ำเสีย

เงื่อนไขตามมาตรการป้องกันและแก้ไขผลกระทบสิ่งแวดล้อม	ผลการปฏิบัติตามมาตรการ	ปัญหา อุปสรรค และข้อเสนอแนะ	เอกสารอ้างอิง
1.5 ทรัพยากรน้ำ			
ตรวจสอบระบบบำบัดน้ำเสียของโครงการให้ทำงานเต็มประสิทธิภาพตลอดการดำเนินโครงการก่อนระบายน้ำจากโครงการลงสู่ท่อระบายน้ำสาธารณะ	ตลอดช่วงเปิดดำเนินการมีการตรวจสอบและจะดำเนินการไว้อย่างเคร่งครัด	-	ภาพที่ 4-4

เงื่อนไขตามมาตรการป้องกันและแก้ไขผลกระทบสิ่งแวดล้อม	ผลการปฏิบัติตามมาตรการ	ปัญหา อุปสรรค และข้อเสนอแนะ	เอกสารอ้างอิง
3.2 การบำบัดน้ำเสีย			
1) ติดตั้งระบบบำบัดน้ำเสีย MODEL : ALFA-50 เป็นระบบบำบัดน้ำเสียสำเร็จรูปเติมอากาศแบบมีตัวกลาง (Aerobic Fixed Bed Submerge Filter) ขนาด 50 ลบ.ม./วัน จำนวน 2 ชุด และระบบบำบัดน้ำเสีย MODEL : BSA-4000 เป็นถังบำบัดน้ำเสียสำเร็จรูป ขนาด 4 ลบ.ม./วัน จำนวน 1 ชุด	ติดตั้งระบบบำบัดน้ำเสียรวม เป็นแบบ เติมหากาศที่มีตัวกลางไว้แล้ว จำนวน 2 ชุด และบำบัดน้ำเสียให้อยู่ในเกณฑ์มาตรฐานการระบายน้ำประเภท ข.	-	ภาพที่ 4-4

2) กำหนดให้เก็บไขมันออกจากบ่อดักไขมันอย่างน้อยสัปดาห์ละ 1 ครั้ง	ดูดไขมันออกจากบ่อดักไขมันทุกเดือน	-	-
3) จัดให้มีการเติมคลอรีนในน้ำทิ้งสุดท้ายก่อนการนำกลับไปใช้ หรือก่อนระบายออกนอกโครงการ	ไม่มีการเติมคลอรีนในบ่อน้ำทิ้งสุดท้าย เนื่องจากไม่มีการนำกลับไปใช้ เป็นการระบายออกสู่ท่อระบายน้ำสาธารณะบนถนนซอยรามคำแหง 164	-	ภาพที่ 4-4

2) ทำความสะอาดที่พักขยะชั่วคราวและห้องรวบรวมขยะเป็นประจำให้สะอาดและแห้ง มีให้ส่งกลิ่นรบกวน	ทำความสะอาดที่พักขยะรวมไว้สม่ำเสมอ	-	-
3) ดูแลระบบบำบัดน้ำเสียให้มีประสิทธิภาพบำบัดที่ได้มาตรฐานตลอดการเปิดดำเนินการ เพื่อป้องกันการเป็นแหล่งเพาะเชื้อโรค	ระบบบำบัดน้ำเสียดูแลไว้อย่างมีประสิทธิภาพในการบำบัดน้ำเสียไม่เป็น แหล่งเพาะพันธุ์เชื้อโรค	-	ภาพที่ 4-4

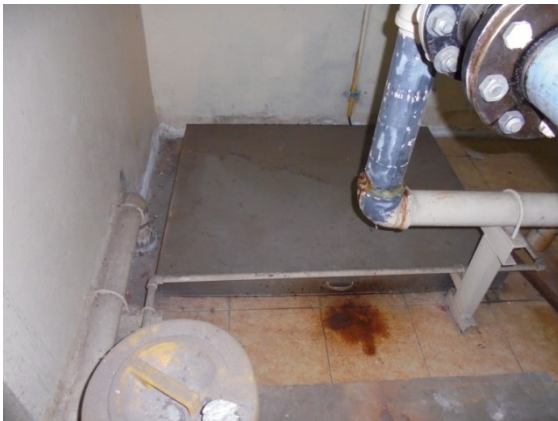
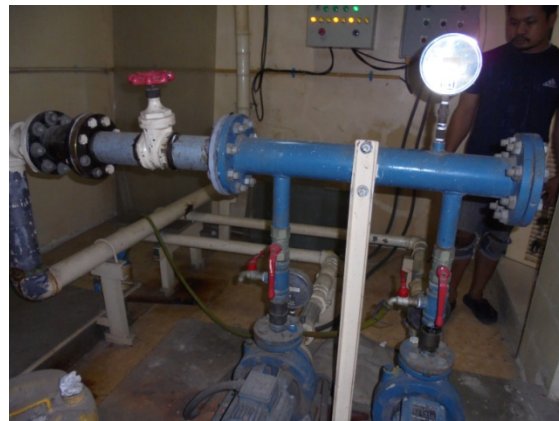
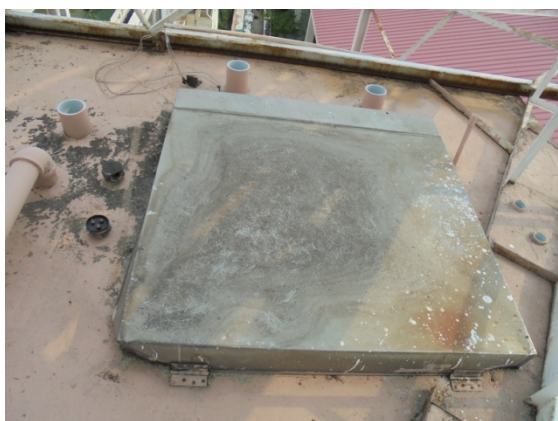
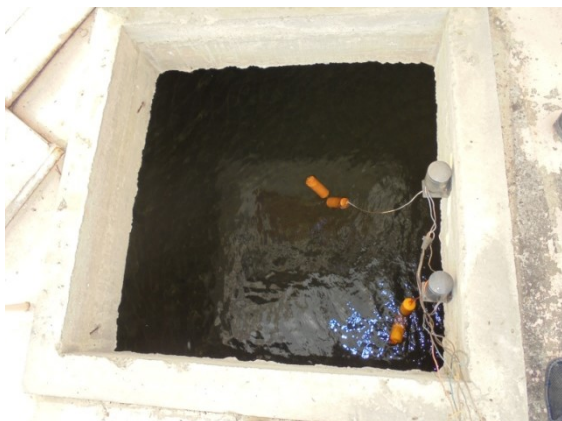
ภาพที่ 4-5 ถังสำรองน้ำใต้ดิน และถังสำรองน้ำขึ้นดาดฟ้า

2. ทรัพยากรสิ่งแวดล้อมทางชีวภาพ			
ปฏิบัติตามมาตรการป้องกันและแก้ไขผลกระทบสิ่งแวดล้อมด้านทรัพยากรกายภาพและคุณค่าการใช้ประโยชน์ของมนุษย์	ปฏิบัติตามมาตรการด้านการใช้น้ำ โดยเลือกใช้สุขภัณฑ์ที่ประหยัดน้ำ และมีการสำรองน้ำใช้ไว้ที่ถังเก็บน้ำใต้ดิน และที่ถังเก็บน้ำชั้นดาดฟ้า โดยมีการทำฝายแบบยกสูงป้องกันการปนเปื้อนของสิ่งสกปรกหรือน้ำจากภายนอกไหลเข้าภายในถัง	-	ภาพที่ 4-5

- โรคทางเดินอาหาร 1) โครงการต้องควบคุมดูแลการจัดการระบบสาธารณูปโภค สาธารณูปการ ที่สะอาด ปลอดภัย ถูกสุขลักษณะ เช่น น้ำดื่ม น้ำใช้	ดูแลถังสำรองน้ำใช้ ถังเก็บน้ำใต้ดิน และถังเก็บน้ำคาดฟ้า มีความใส สะอาด ไม่มีสิ่งปนเปื้อน	-	ภาพที่ 4-5

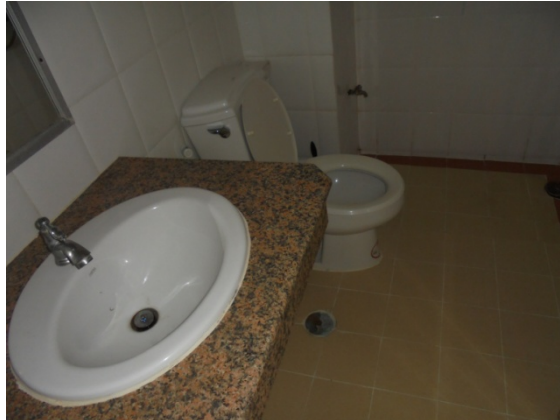
ภาพที่ 4-6 ใช้สุขภัณฑ์ประหยัดน้ำ

2) ให้โครงการเลือกใช้เครื่องสุขภัณฑ์ประหยัดน้ำ เพื่อลดปริมาณการใช้น้ำของโครงการ	ใช้สุขภัณฑ์ที่ประหยัดน้ำทั้งหมดภายในห้องพัก	-	ภาพที่ 4-6
3) นำน้ำทิ้งที่ผ่านการบำบัดแล้วกลับมาใช้ประโยชน์ภายในพื้นที่โครงการให้มากที่สุด	ไม่มีการนำน้ำทิ้งที่บำบัดแล้วกลับมาใช้น้ำรดต้นไม้	ไม่มีความสะดวกในการนำน้ำทิ้งมาใช้	-

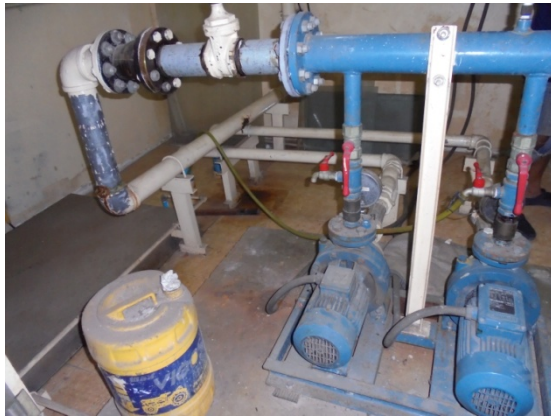
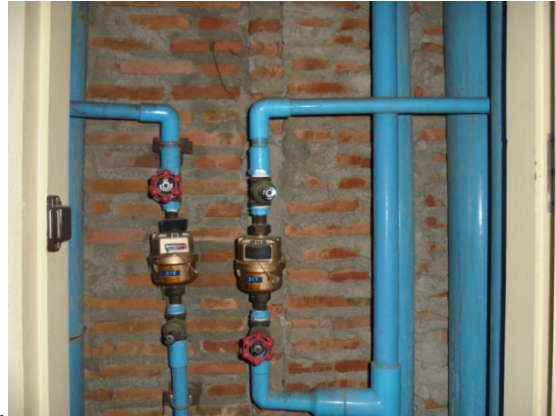
ภาพที่ 4-7 ระบบส่งจ่ายน้ำประปาไม่พบรอยรั่วซึม

4) ตรวจสอบระบบส่ง-จ่ายน้ำประปาทุก 6 เดือน หากพบรอยรั่วซึมให้รีบดำเนินการแก้ไขทันที	ระบบส่ง-จ่ายน้ำประปา ไม่พบรอยรั่วซึม	-	ภาพที่ 4-7
มาตรการติดตามตรวจสอบผลกระทบสิ่งแวดล้อม

- ตรวจสอบระบบส่งจ่ายน้ำประปาทุก 6 เดือน	ระบบจ่ายน้ำมีสภาพดี ไม่มีรอยรั่วซึม	-	ภาพที่ 4-7

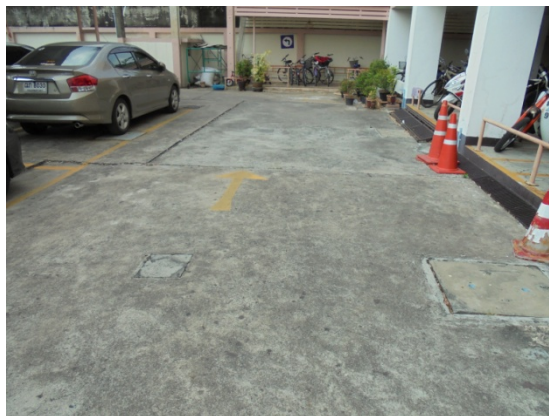
ภาพที่ 4-8 บริเวณบ่อหน่วงน้ำ

1) สร้างบ่อหน่วงน้ำ ขนาดกว้าง x ยาว x ลึก (ม.) = 4.00 x 6.00 x 3.00 ม. (เก็บกักน้ำฝนที่ระดับความลึก 2.50 ม.) ปริมาตร 60 ลบ.ม. บริเวณพื้นที่ฝั่งเหนือ และสร้างบ่อหน่วงน้ำขนาดกว้าง x ยาว x ลึก (ม.) = 2.00 x 4.60 x 1.10ม. ปริมาตร 10.12 ลบ.ม. บริเวณพื้นที่ฝั่งใต้	มีบ่อหน่วงน้ำไว้แล้ว บริเวณทางวิ่งรถด้านข้างอาคารด้านทิศตะวันตก	-	ภาพที่ 4-8

2) รวบรวมน้ำฝนภายในโครงการลงบ่อหน่วงน้ำ และระบายน้ำออกนอกโครงการด้วยเครื่องสูบน้ำชนิดจุ่มได้น้ำ (Submersible Pump) ขนาด 2.5 kw. ควบคุมอัตราการระบายออกจากฝั่งอาคาร เท่ากับ 0.025 ลบ.ม./วินาที และฝั่งลานจอดรถ 0.005 ลบ.ม./วินาที	รวบรวมน้ำฝนช่วงฤดูฝนลงบ่อหน่วงน้ำไว้แล้ว และมีเครื่องสูบน้ำควบคุมด้วยระดับน้ำในบ่อในการระบายน้ำออกจากโครงการ	-	ภาพที่ 4-8

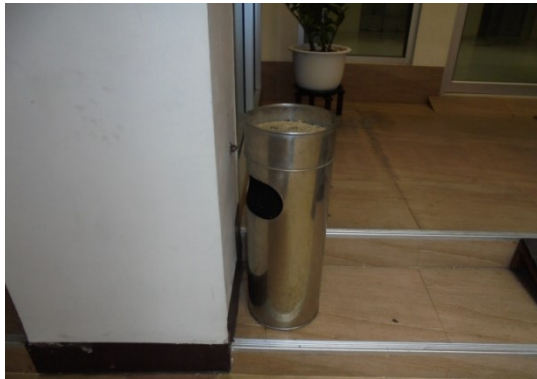
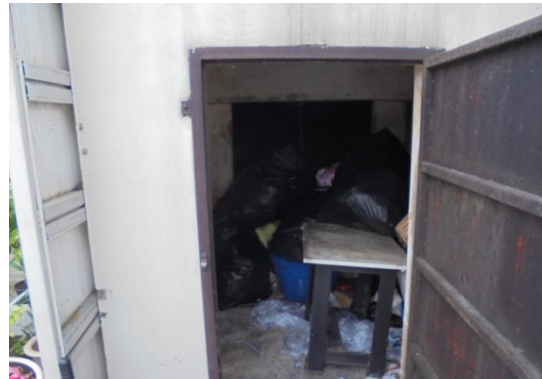
ภาพที่ 4-9 ถังรองรับมูลฝอย และห้องพักมูลฝอยรวม

เงื่อนไขตามมาตรการป้องกันและแก้ไขผลกระทบสิ่งแวดล้อม	ผลการปฏิบัติตามมาตรการ	ปัญหา อุปสรรค และข้อเสนอแนะ	เอกสารอ้างอิง
3.4 การจัดการมูลฝอย			
1) ให้โครงการจัดตั้งรองรับขยะมีฝาปิดมิดชิดขนาด 100 ลิตร ชั้นละ 4 ถัง เพื่อรองรับปริมาณขยะในแต่ละชั้น โดยจัดไว้ในบริเวณโรงลิฟท์ ให้ใช้ถุงดำสวมใส่ถังขยะทุกครั้ง และจัดให้มีการแบ่งประเภทของถังรองรับขยะ ออกเป็น 4 ประเภท ได้แก่ ขยะเปียก ขยะแห้ง ขยะรีไซเคิล และขยะอันตราย พร้อมทั้งติดป้ายระบุประเภทขยะให้ชัดเจน	มีถังรองรับขยะที่มีฝาปิดมิดชิด เป็นถังที่ควบคู่กับ ที่เขี่ยบุหรี่ และถังที่อยู่ในห้องพัก ซึ่งผู้พักอาศัยเป็นผู้จัดหาเอง ทางโครงการให้ผู้พักอาศัยนำขยะแต่ละห้องนำลงมาพักไว้ที่ห้องพักมูลฝอยรวมของโครงการ โดยให้มีการคัดแยกมูลฝอยและมัดปากถุงให้เรียบร้อย	-	ภาพที่ 4-9

2) สร้างห้องพักมูลฝอยรวม มีขนาดกว้าง x ยาว x สูง เท่ากับ 2.0 x 3.5 x 2.5 ตร.ม. พื้นที่รองรับขยะมูลฝอยเป็น 4 ส่วน - ขยะเปียก ขนาด 1.45 x 1.80 x 1.00 = 2.61 ลบ.ม. - ขยะแห้ง ขนาด 1.20 x 1.80 x 1.00 = 2.16 ลบ.ม. - ขยะรีไซเคิล ขนาด 0.50 x 1.15 x 1.00 = 0.57ลบ.ม. - ขยะอันตราย ขนาด 0.50 x 0.60 x 1.00 = 0.30ลบ.ม.	มีห้องพักมูลฝอยรวมไว้แล้ว ภายในบรรจุถุงดำใส่มูลฝอยและมัดปากถุงทุกถุงไว้แล้วแบ่งส่วนเป็นขยะเปียกและขยะแห้ง ส่วนขยะรีไซเคิล จะจัดแยกไว้เพื่อรอการขายให้กับรถรับซื้อ และขยะอันตรายแยกส่วนไว้ในห้องพักมูลฝอยรวม	-	ภาพที่ 4-9

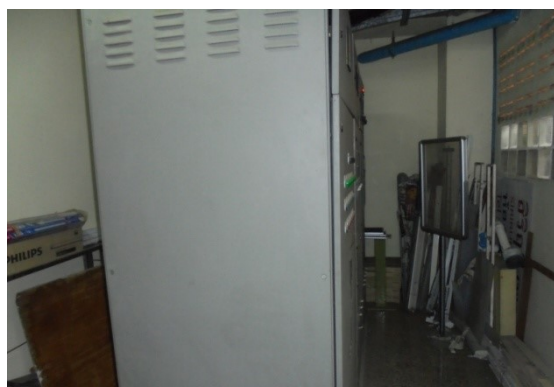
ภาพที่ 4-11 ห้องไฟฟ้า MDB สำหรับจ่ายไฟฟ้าไปยังอุปกรณ์ต่าง ๆ

เงื่อนไขตามมาตรการป้องกันและแก้ไขผลกระทบสิ่งแวดล้อม	ผลการปฏิบัติตามมาตรการ	ปัญหา อุปสรรค และข้อเสนอแนะ	เอกสารอ้างอิง
3.5 ไฟฟ้าและพลังงาน(ต่อ)			
3) ตรวจสอบระบบอุปกรณ์ไฟฟ้าทั้งโครงการให้มีประสิทธิภาพสมบูรณ์อย่างสม่ำเสมออย่างน้อยเดือนละ 1 ครั้ง	อุปกรณ์ไฟฟ้าอยู่ในสภาพดี มีประสิทธิภาพการจ่ายไฟให้กับอุปกรณ์ต่าง ๆ อย่างสม่ำเสมอ	-	ภาพที่ 4-11
มาตรการติดตามตรวจสอบผลกระทบสิ่งแวดล้อม

- ตรวจสอบระบบอุปกรณ์ไฟฟ้าทั้งโครงการให้มีประสิทธิภาพสมบูรณ์อย่างสม่ำเสมออย่างน้อยเดือนละ 1 ครั้ง	อุปกรณ์ไฟฟ้ายังคงมีประสิทธิภาพสมบูรณ์พร้อมใช้งาน	-	ภาพที่ 4-11

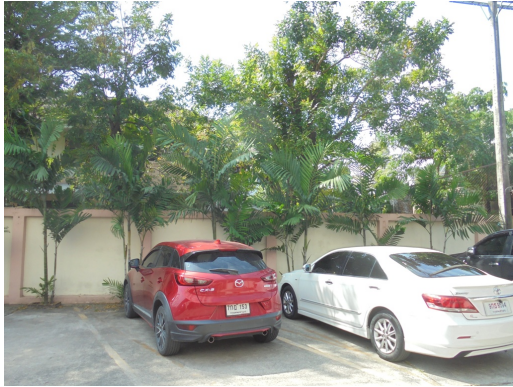
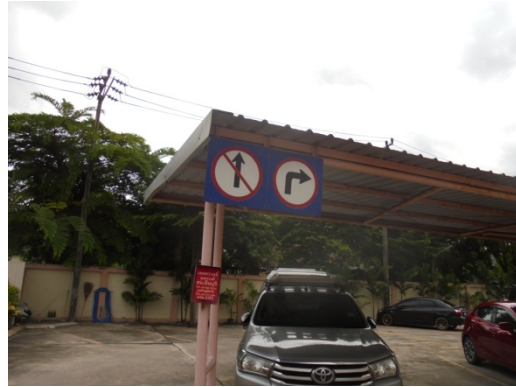
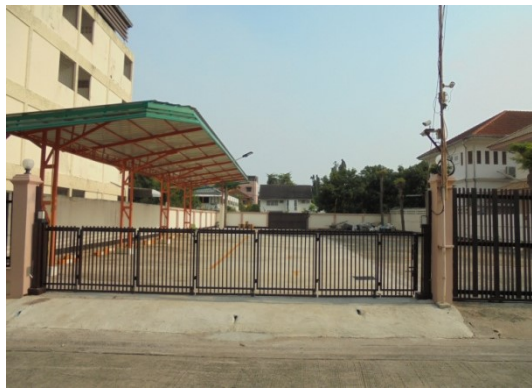
ภาพที่ 4-12 บริเวณที่จอดรถของโครงการ

3.6 การจราจรและการคมนาคม			
1) ทำเครื่องหมายแสดงตำแหน่งที่จอดรถตามที่กำหนดไว้ให้ชัดเจน	มีช่องจอดรถเป็นตำแหน่งที่มองเห็นได้ชัดเจนไม่ลบลื่น	-	ภาพที่ 4-12
2) จัดทำเครื่องหมายจราจร แสดงทิศทางการเดินรถบนพื้นถนนให้ชัดเจน และเหมาะสมกับเส้นทางจราจรในโครงการ เพื่อให้การจราจรเป็นไปตามที่กำหนดไว้	มีเครื่องหมายเป็นลูกศรแสดงทิศทางการเดินรถไว้แล้ว ตั้งแต่ทางเข้าถึงบริเวณที่จอดรถเป็นแบบสองทิศทาง และบริเวณที่จอดรถเป็นแบบทิศทางเดียว	-	ภาพที่ 4-13

4) ควบคุมระบบระบายน้ำของโครงการ มิให้น้ำเอ่อล้นออกมาภายนอกโครงการ	ท่อระบายน้ำบ่อบำบัด ไม่มีน้ำเอ่อล้นออกมา	-	ภาพที่ 4-25
การจัดการด้านการคมนาคม			
1) จัดการจราจรและที่จอดรถสำหรับผู้พักอาศัยให้อยู่เฉพาะภายในพื้นที่โครงการเท่านั้น	จัดการจราจรมีพื้นที่จอดรถไว้ภายในโครงการเท่านั้น	-	ภาพที่ 4-12

4) จัดการจราจร และที่จอดรถภายในพื้นที่โครงการเท่านั้น	มีที่จอดรถอย่างเพียงพอ	-	ภาพที่ 4-12

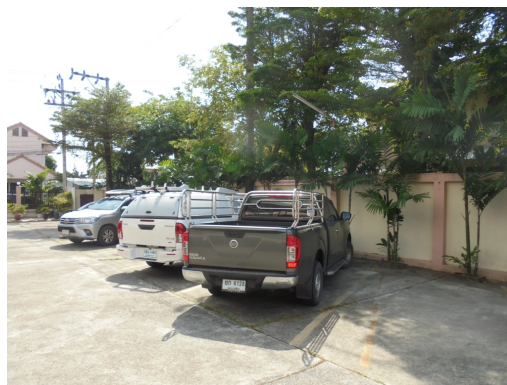
ภาพที่ 4-14 ไม่มีฝุ่นละอองกองและฟุ้งกระจายบนพื้นถนน

4) จัดให้มีเจ้าหน้าที่ทำความสะอาดพื้นถนนโครงการ เพื่อลดการสะสมของฝุ่นละอองบนผิวทาง	ทำความสะอาดพื้นถนนไว้อย่างสม่ำเสมอ ตรวจสอบไม่มีฝุ่นกองบริเวณพื้นถนนและขณะวิ่งรถไม่มีฝุ่นฟุ้งกระจาย	-	ภาพที่ 4-14

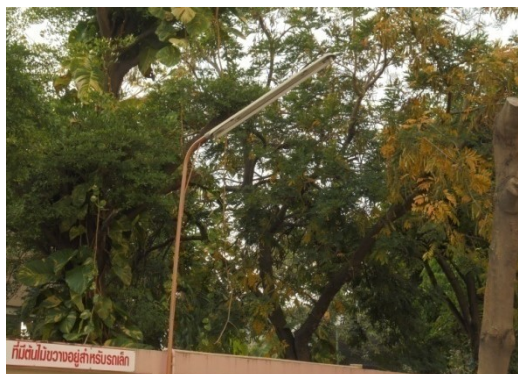
ภาพที่ 4-17 หลอดไฟส่องสว่างบริเวณที่จอดรถ

8) จัดให้มีไฟฟ้าส่องสว่างบริเวณทางเข้า-ออก และที่จอดรถของโครงการ เพื่อให้สามารถมองเห็นได้ชัดเจนในเวลากลางคืน ป้องกันการเกิดอุบัติเหตุ	มีไฟฟ้าส่องสว่างบริเวณที่จอดรถ ทางเข้าออกไว้แล้ว เป็นหลอดไฟ LED แบบประหยัดพลังงาน	-	ภาพที่ 4-17

7) จัดให้มีไฟฟาส่องสว่างบริเวณทางเข้า-ออก และที่จอดรถของโครงการ เพื่อให้สามารถมองเห็นได้ชัดเจนในเวลากลางคืน	ติดไฟฟาส่องสว่างบริเวณที่จอดรถ	-	ภาพที่ 4-17

3) จัดให้มีไฟฟ้าส่องสว่างบริเวณทางเข้า-ออก และที่จอดรถของโครงการ เพื่อให้สามารถมองเห็นได้ชัดเจนในเวลากลางคืน ป้องกันการเกิดอุบัติเหตุ	มีไฟฟ้าส่องสว่างไว้แล้ว	-	ภาพที่ 4-17
การจัดการด้านสุขภาพจิต 1) โครงการควรกำหนดกฎเกณฑ์ข้อปฏิบัติที่ส่งเสริมการมีคุณภาพชีวิตที่ดีภายในอาคาร และลดผลกระทบด้านการสร้างความเดือดร้อนรำคาญแก่ผู้อยู่ข้างเคียง เช่น ห้ามส่งเสียงดังรบกวนผู้อื่น ห้ามเลี้ยงสัตว์ ห้ามเร่งเครื่องรถยนต์ภายในพื้นที่โครงการ เป็นต้น	มีกฎเกณฑ์สำหรับผู้เข้าพักภายในโครงการไว้แล้ว โดยที่สำคัญต้องไม่ก่อความรำคาญให้กับผู้พักคนอื่น ไว้แล้ว และตลอดมา ไม่มีปัญหาด้านก่อความรำคาญ	-	-

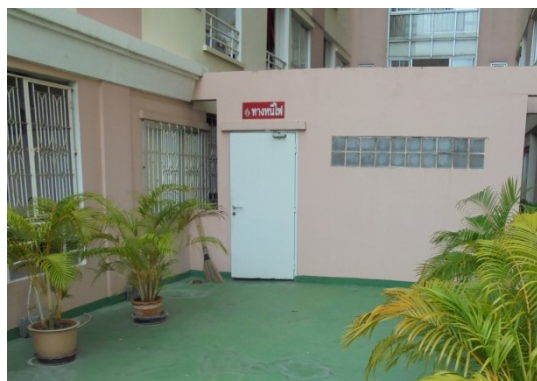
ภาพที่ 4-18 บันไดหนีไฟและบันไดหนีไฟที่เชื่อมต่อไปยังลานเปิดโล่งชั้นที่ 2

เงื่อนไขตามมาตรการป้องกันและแก้ไขผลกระทบสิ่งแวดล้อม	ผลการปฏิบัติตามมาตรการ	ปัญหา อุปสรรค และข้อเสนอแนะ	เอกสารอ้างอิง
3.7 อัคคีภัย			
1) จัดให้มีระบบป้องกันอัคคีภัยตามกฎหมายกระทรวงฉบับที่ 47 (พ.ศ.2540) พระราชบัญญัติควบคุมอาคาร พ.ศ.2522 ดังนี้ - มีบันไดหนีไฟ 2 ผังอาคาร โดยชั้นที่ 2-8 มีบันไดหนีไฟเชื่อมตั้งแต่ชั้น 8 ลงมายังลานเปิดโล่งชั้น 2 และลงสู่ชั้นล่างได้ 2 ทาง คือ บันไดหลัก และบันไดหนีไฟ จำนวน 1 บันได บริเวณกลางอาคารที่ชั้น 2 - ติดตั้งแผนผังเส้นทางหนีไฟของทุกชั้น บริเวณหน้าลิฟต์ทุกชั้น และจัดเก็บแบบแปลนแผนผังของอาคารทุกชั้นไว้ที่สำนักงานชั้นล่างของอาคาร - ติดตั้งถังดับเพลิงแบบมือถือชนิดเคมี ขนาด 4 กก. ทุกระยะ 15 เมตร - ติดตั้งระบบสัญญาณเตือนเพลิงไหม้โดยมือ และกริ่งสัญญาณเตือนไฟไหม้ ติดตั้งไว้ทุกชั้นหน้าบันไดหนีไฟทุกชั้น - ติดตั้ง Heat Detector ภายในห้องพักอาศัยทุกห้อง และติดตั้ง Smoke Detector บริเวณโถงทางเดินของทุกชั้น - ติดตั้งไฟฟ้าสำรองฉุกเฉินทำงานไม่น้อยกว่า 2 ชั่วโมง ทุกชั้น - ติดป้ายทางออกหนีไฟ เป็นป้ายเรืองแสง ขนาดตัวหนังสือสูง 15 ซม. ติดไว้ที่โถงทางเดินของทุกชั้น - ติดป้ายบอกชั้น ตัวหนังสือสูง 15 ซม. ที่บริเวณบันไดทั้งบันไดหลักและบันไดหนีไฟของทุกชั้น - ติดตั้งระบบป้องกันฟ้าผ่าระบบต่อลงดิน	มีบันไดหนีไฟของทั้งสองฝั่งของอาคารไว้แล้ว ไม่ได้ติดตั้งแผนผังเส้นทางหนีไฟไว้ที่หน้าลิฟต์ ติดตั้งถังเคมีดับเพลิงไว้แล้วที่ ตู้เก็บสายฉีดน้ำดับเพลิงพร้อมอุปกรณ์ (FHC) ติดตั้ง Heat Detector และ Smoke Detector ไว้แล้ว มีไฟฟ้าสำรองฉุกเฉินไว้แล้ว มีป้ายบอกทางออกหนีไฟเป็นป้ายมีพื้นสีแดงและตัวหนังสือสีขาว ติดป้ายบอกชั้นเป็นตัวเลข สูง 15 ซม.บริเวณโถงลิฟต์ ติดตั้งเสาป้องกันฟ้าผ่าไว้แล้วและระบบต่อลงดิน	- - - - - - -	ภาพที่ 4-18 - ภาพที่ 4-19 ภาพที่ 4-20 ภาพที่ 4-21 ภาพที่ 4-24 ภาพที่ 4-22 ภาพที่ 4-23

5) ตรวจสอบความพร้อมของอุปกรณ์ป้องกันอัคคีภัยที่มีภายในอาคารอย่างสม่ำเสมอ อย่างน้อยปีละ 1 ครั้ง	อุปกรณ์ป้องกันอัคคีภัย อยู่ในสภาพดี พร้อมใช้งาน	-	ภาพที่ 4-18 ถึง 4-23

1) ตรวจสอบประสิทธิภาพของอุปกรณ์ป้องกันอัคคีภัยที่มีภายในอาคารอย่างสม่ำเสมอ อย่างน้อยเดือนละ 1 ครั้ง	อุปกรณ์ป้องกันอัคคีภัยภายในอาคาร อยู่ในสภาพดี พร้อมใช้งาน	-	ภาพที่ 4-18 ถึง 4-23

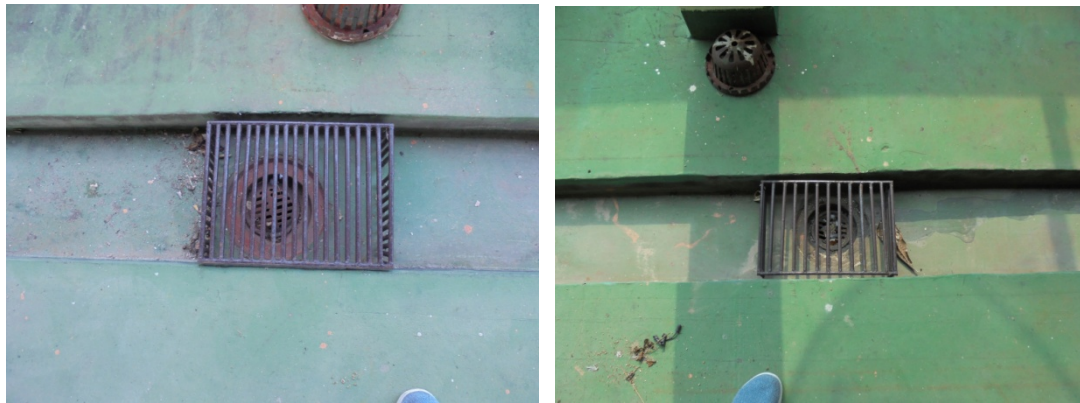
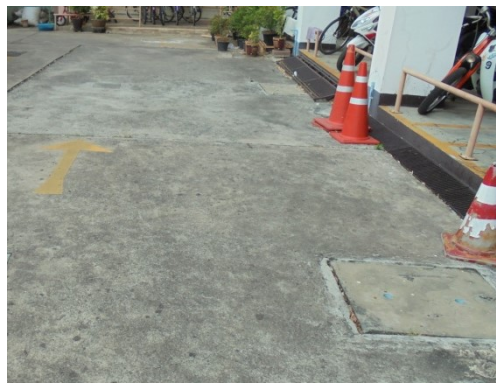
ภาพที่ 4-25 ท่อระบายน้ำและบ่อพักน้ำ

- โรคที่เกิดจากสัตว์เป็นพาหะ 1) ดูแลระบบระบายน้ำของโครงการ มิให้น้ำท่วมขังภายในพื้นที่โครงการหรือล้น ออกมาภายนอกโครงการ	ระบบระบายน้ำ ไม่มีการอุดตัน ไม่มีน้ำท่วมขัง	-	ภาพที่ 4-25

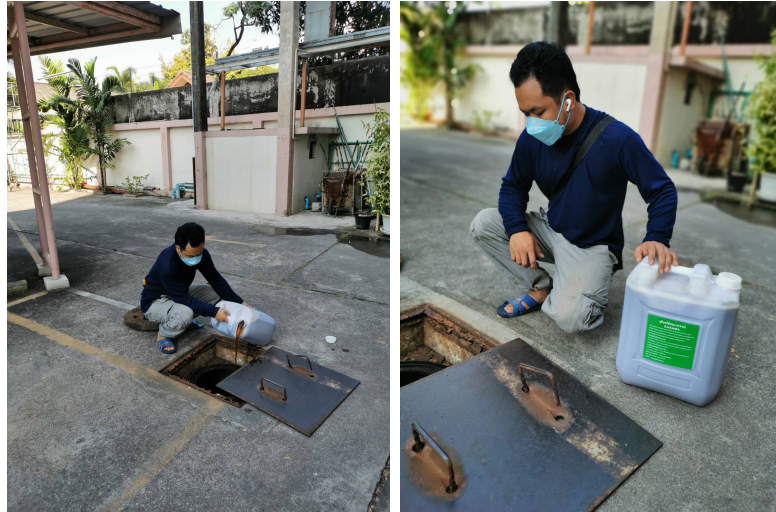
ภาพที่ 4-31 ดูแลรักษาระบบบำบัดน้ำเสีย

4) จัดให้มีเจ้าหน้าที่ที่มีความชำนาญในการควบคุมดูแลระบบบำบัดน้ำเสีย เพื่อควบคุมระบบบำบัดให้มีประสิทธิภาพ และตรวจเช็คอุปกรณ์ต่างๆ ในระบบบำบัด ได้แก่ Aetator, Return Sludge Pump และระบบท่อต่างๆ ให้พร้อมใช้งานอยู่เสมอ	มีเจ้าหน้าที่ดูแลระบบบำบัดน้ำเสียไว้อย่างสม่ำเสมอ และตรวจสอบการทำงานของระบบปั๊มน้ำ เครื่องเติมอากาศไว้แล้ว ซ่อมบำรุงทุกครั้ง เมื่อพบว่ามีอาการชำรุดเสียหาย และเติมน้ำมัน	-	ภาพที่ 4-31

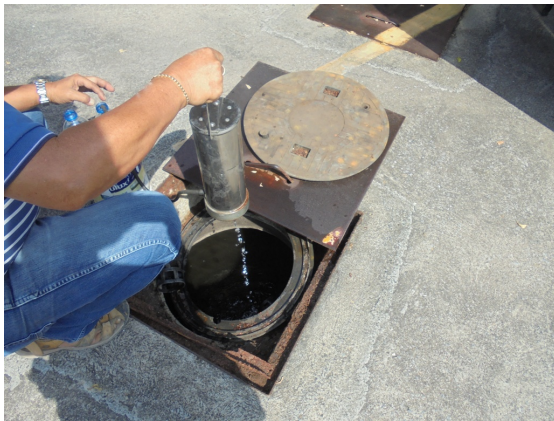
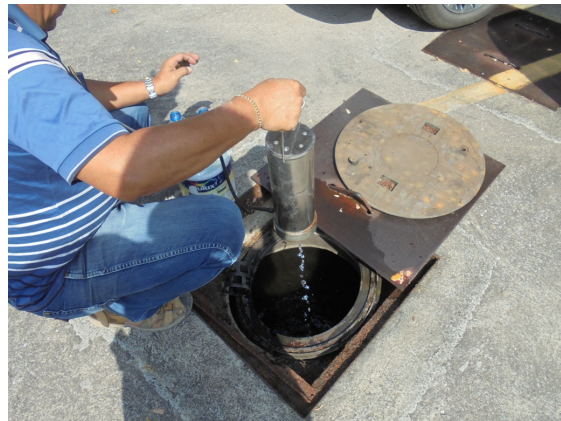
ภาพที่ 5 เก็บตัวอย่างน้ำที่ป่อตรวจคุณภาพน้ำ

1) เก็บตัวอย่างน้ำก่อนบำบัดที่บ่อกักน้ำก่อนเข้าระบบบำบัดและหลังการบำบัดที่บ่อกักน้ำสุดท้ายก่อนระบายออกนอกโครงการ จำนวน 1 ตัวอย่าง/จุด เพื่อวิเคราะห์คุณภาพน้ำ ได้แก่ pH, BOD ₅ , Suspended Solids, Settleable Solids, Total Dissolved Solids, Fat Oil & Grease, Chlorine และ Fecal Coliform Bacteria ทุก 6 เดือน เสนอต่อสำนักงานนโยบายและแผนทรัพยากรธรรมชาติและสิ่งแวดล้อม	เก็บตัวอย่างน้ำหลังบำบัดน้ำเสีย ในเดือนธันวาคม 2565 พบว่า มีคุณภาพดี อยู่ในเกณฑ์น้ำทิ้งอาคารประเภท ข.	-	ภาพที่ 5
