### บทที่ 3

## ผลการปฏิบัติตามมาตรการติดตามตรวจสอบผลกระทบสิ่งแวดล้อม

การติดตามตรวจสอบผลกระทบสิ่งแวดล้อมของโครงการศูนย์การแพทย์กาญจนาภิเษก (ก่อสร้างอาคารหอพักเจ้าหน้าที่) ของคณะแพทยศาสตร์ศิริราชพยาบาล มหาวิทยาลัยมหิดล ได้ดำเนินการตามมาตรการติดตามตรวจสอบผลกระทบสิ่งแวดล้อมของโครงการที่ได้รับความเห็นชอบจากสำนักงานนโยบายและแผนทรัพยากรธรรมชาติและสิ่งแวดล้อม (สผ.) ตามหนังสือเลขที่ ทส 1010.5/15300 ลงวันที่ 21 กันยายน พ.ศ. 2564 (ดังรายละเอียดในเอกสารแนบ 1 หนังสือเห็นชอบรายงานการประเมินผลกระทบสิ่งแวดล้อมและมาตรการป้องกันและแก้ไขผลกระทบสิ่งแวดล้อม) ในระยะก่อสร้างและระยะดำเนินการในระหว่างเดือนกรกฎาคม-ธันวาคม พ.ศ. 2565 ประกอบด้วย

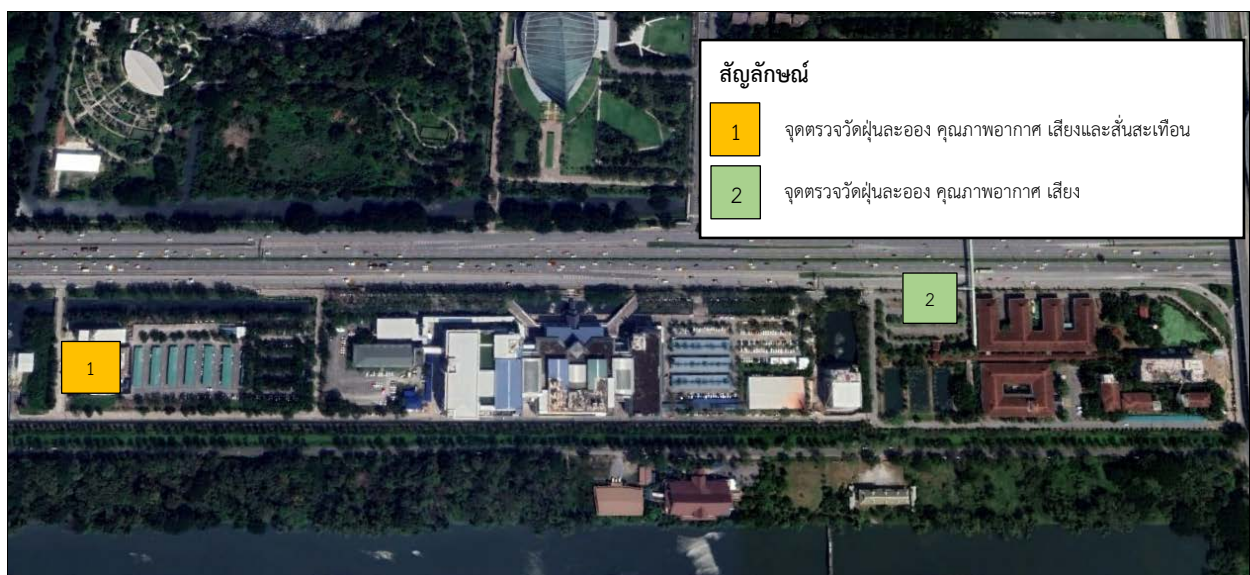
รูปที่ 3.1.2-1 แผนที่แสดงจุดตรวจวัดคุณภาพอากาศ

มาตรการคุณภาพอากาศและมลพิษทางอากาศกำหนดให้โครงการทำการตรวจวัดฝุ่นละอองรวม (TSP) ฝุ่นละอองขนาดเล็กไม่เกิน 10 ไมครอน (PM10) และฝุ่นละอองขนาดเล็กไม่เกิน 2.5 ไมครอน (PM2.5) โดยตรวจวัดทุกวันที่มีการทำเสาเข็มและฐานราก หลังจากนั้นตรวจวัดเดือนละ 1 ครั้งตลอดระยะก่อสร้าง ในส่วนของมลพิษทางอากาศ ได้แก่ ก๊าซคาร์บอนมอนอกไซด์ (CO) สารประกอบไฮโดรคาร์บอน (HC) ก๊าซไนโตรเจนไดออกไซด์ (NO<sub>2</sub>) ก๊าซซัลเฟอร์ไดออกไซด์ (SO<sub>2</sub>) ตรวจวัดเดือนละ 1 ครั้ง ตลอดระยะก่อสร้าง โดยกำหนดให้มีการตรวจวัด 2 จุด คือ จุดที่ 1 บริเวณระหว่างพื้นที่ก่อสร้าง 2 อาคาร และจุดที่ 2 บริเวณวิทยาลัยราชสุดา มหาวิทยาลัยมหิดล ดังแสดงตำแหน่งและการติดตั้งดังรูป 3.1.2-1 – 3.1.2-2

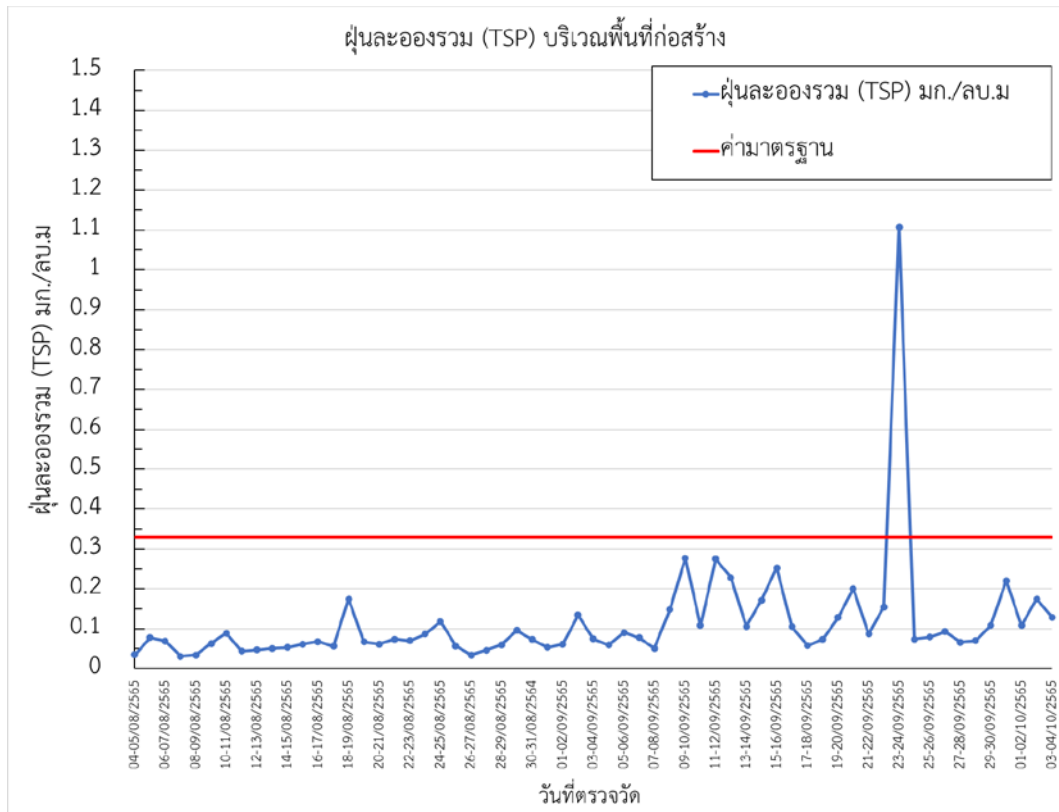
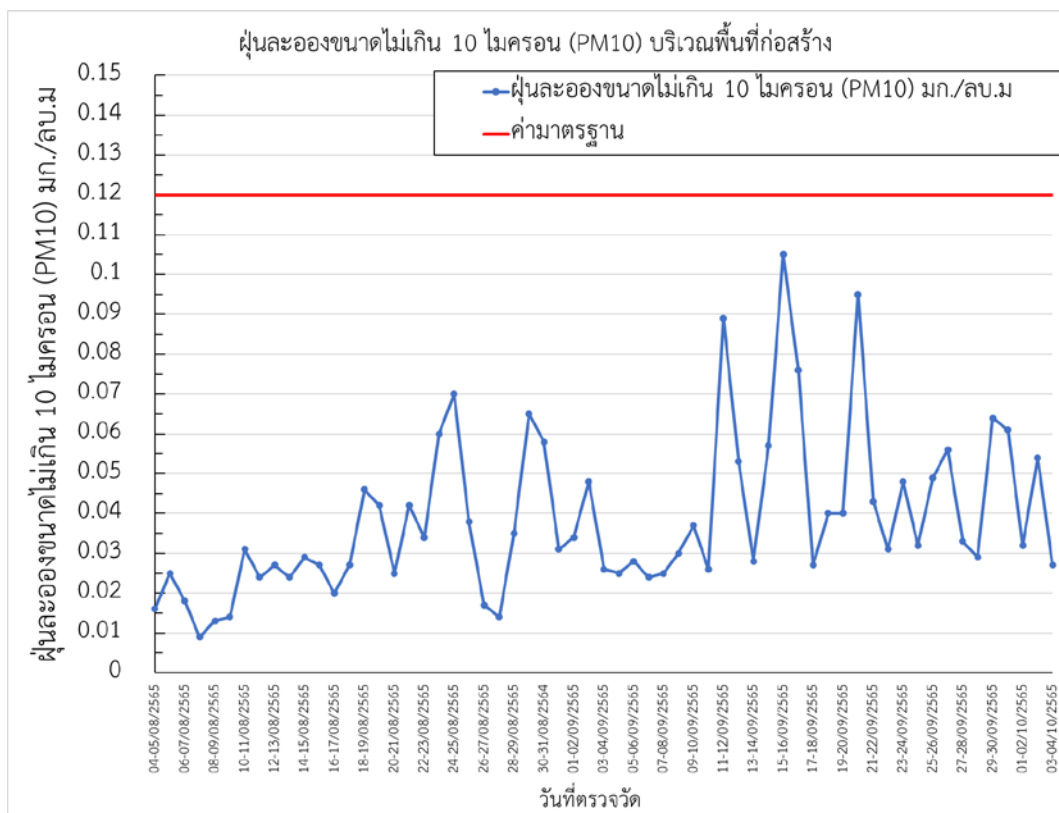
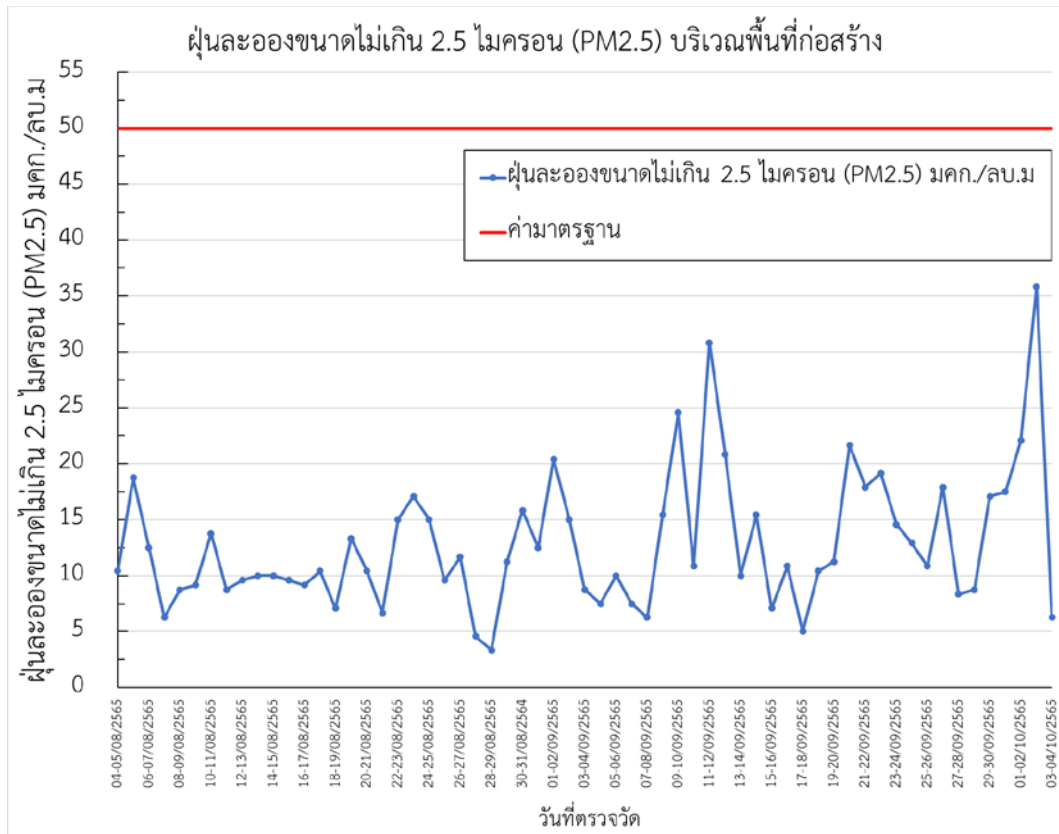
รูปที่ 3.1.2-3 กราฟผลการตรวจวัดฝุ่นละออง ช่วงงานเสาเข็มและฐานราก บริเวณพื้นที่ก่อสร้าง

รูปที่ 3.1.2-3 กราฟผลการตรวจวัดฝุ่นละออง ช่วงงานเสาเข็มและฐานราก บริเวณพื้นที่ก่อสร้าง (ต่อ)

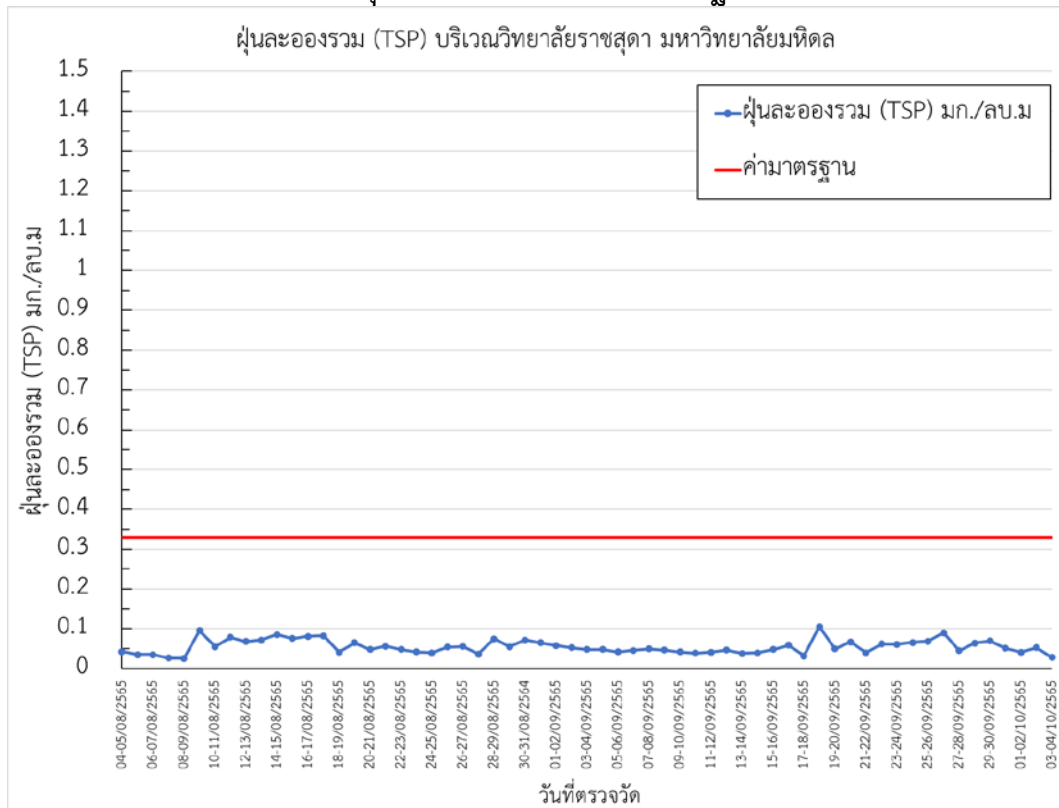
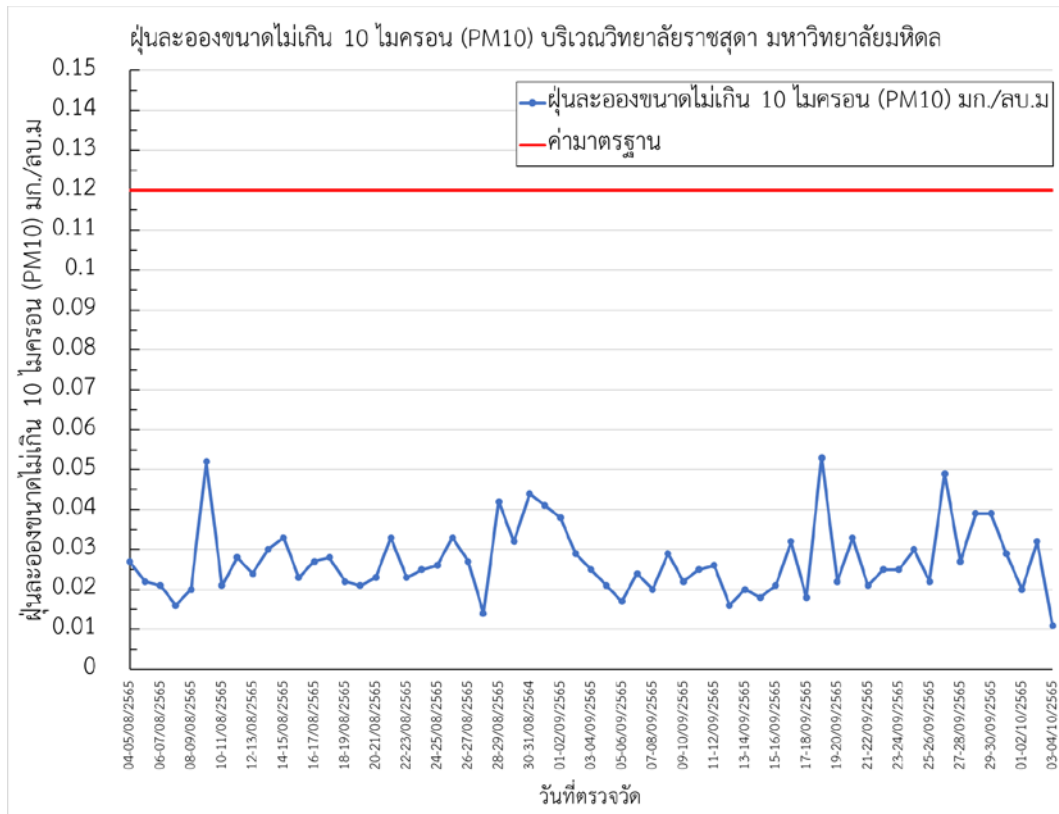
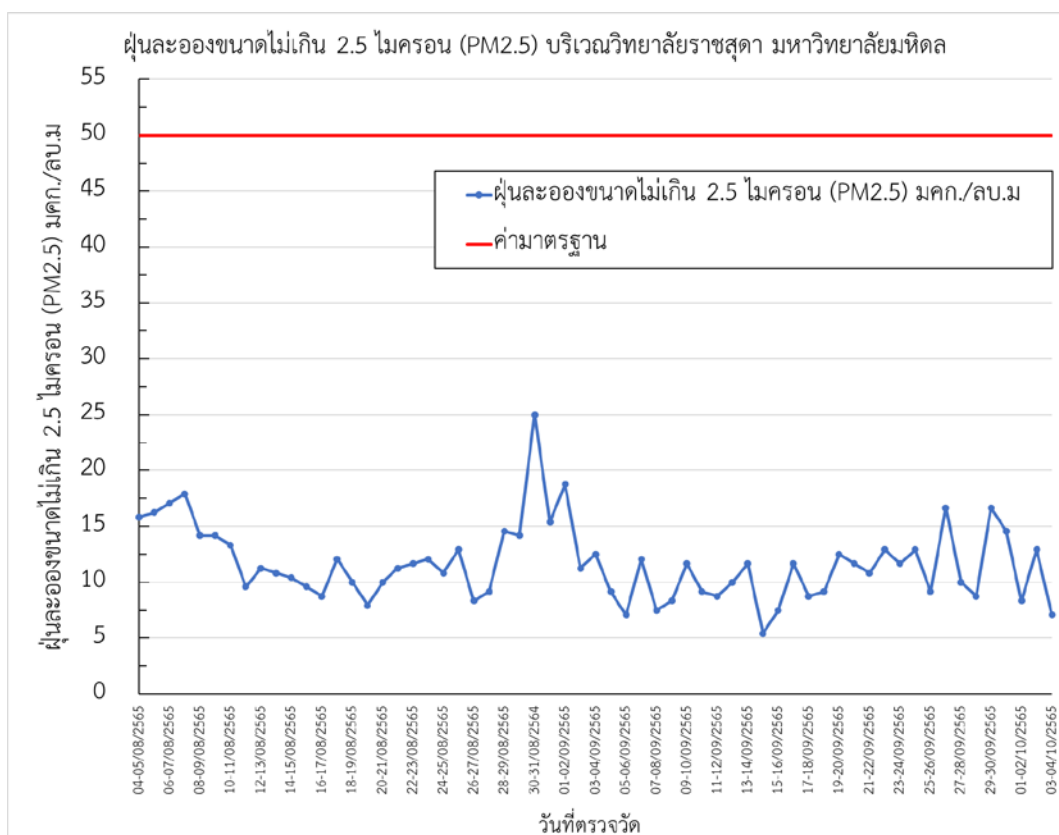
รูปที่ 3.1.2-4 กราฟผลการตรวจวัดฝุ่นละออง ช่วงงานเสาเข็มและฐานราก บริเวณวิทยาลัยราชสุดา มหาวิทยาลัยมหิดล

รูปที่ 3.1.2-4 กราฟผลการตรวจวัดฝุ่นละออง ช่วงงานเสาเข็มและฐานราก บริเวณวิทยาลัยราชสุดา มหาวิทยาลัยมหิดล(ต่อ)

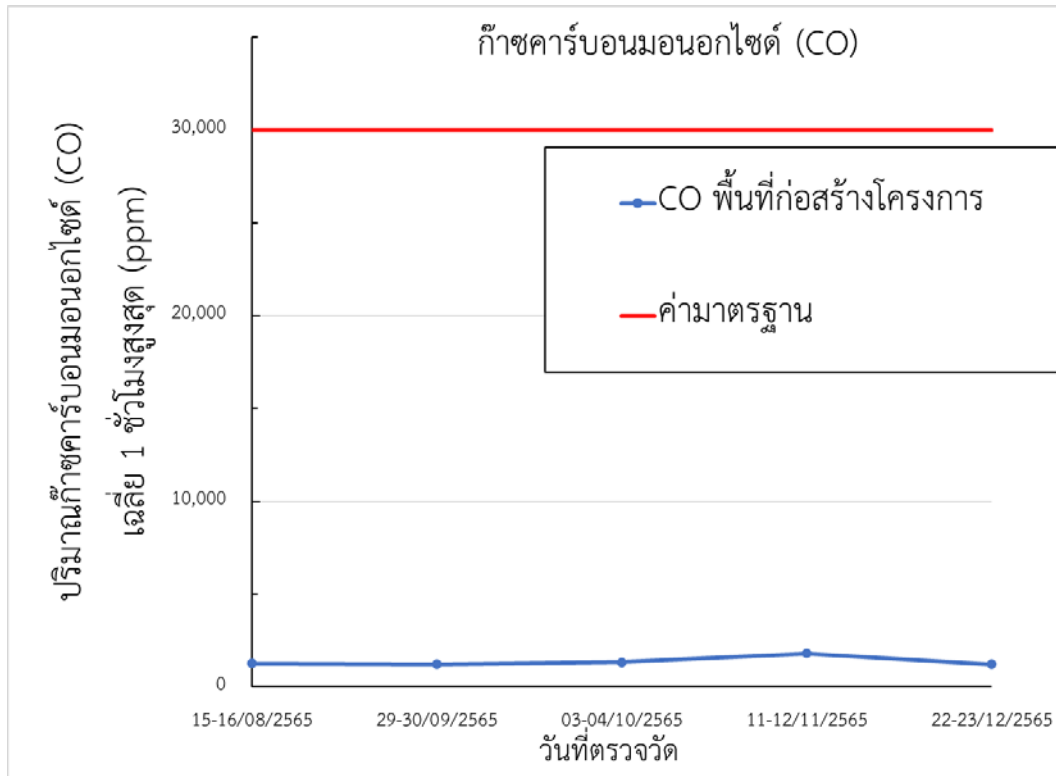
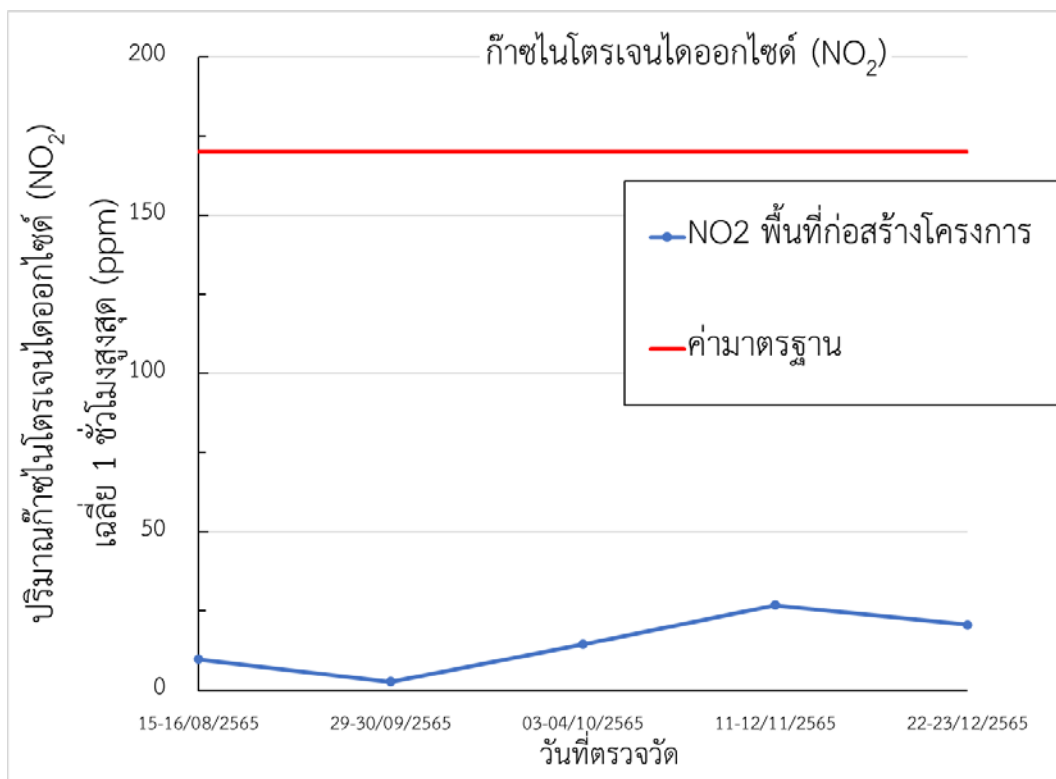
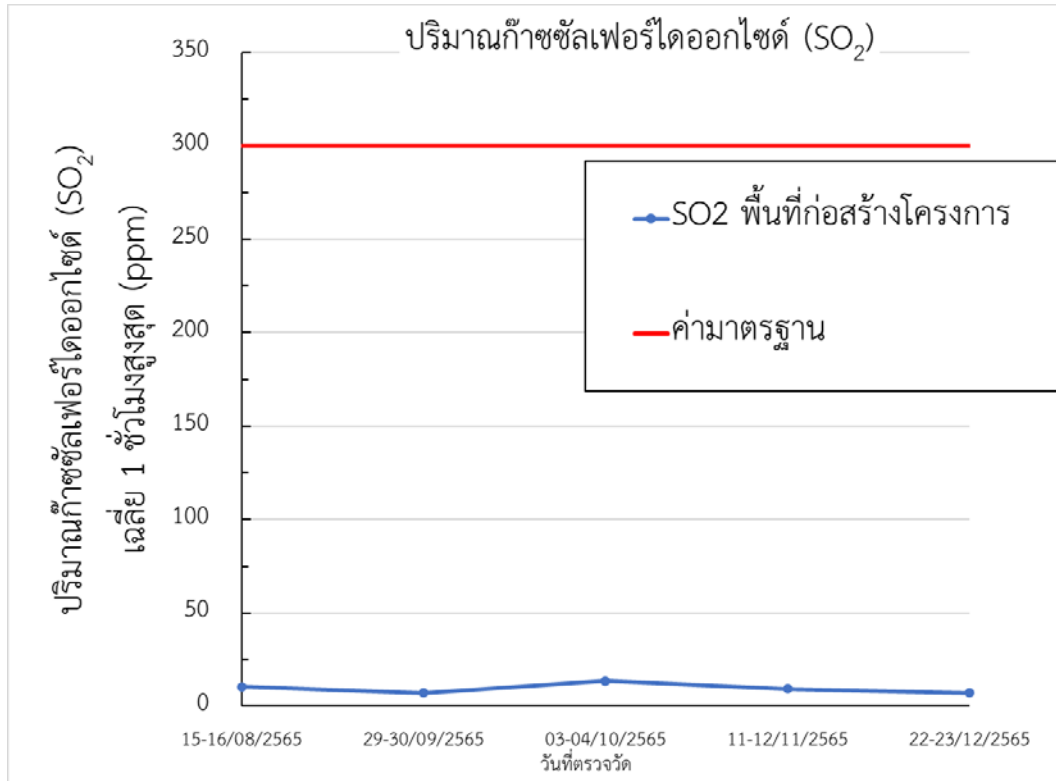
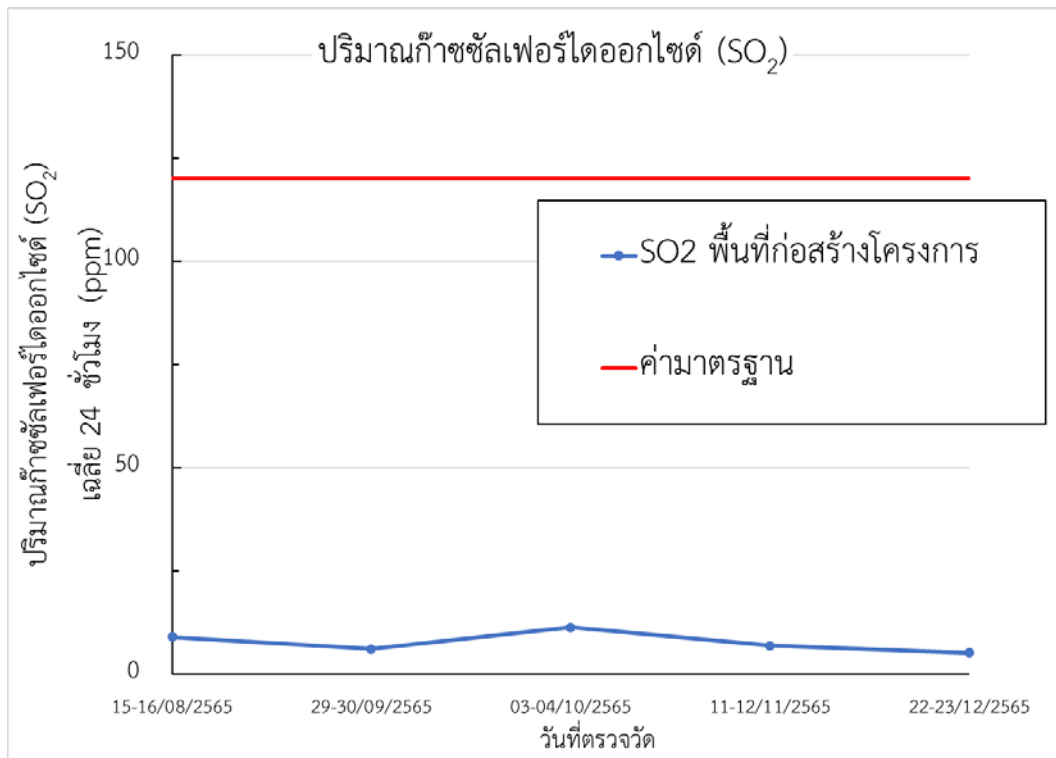
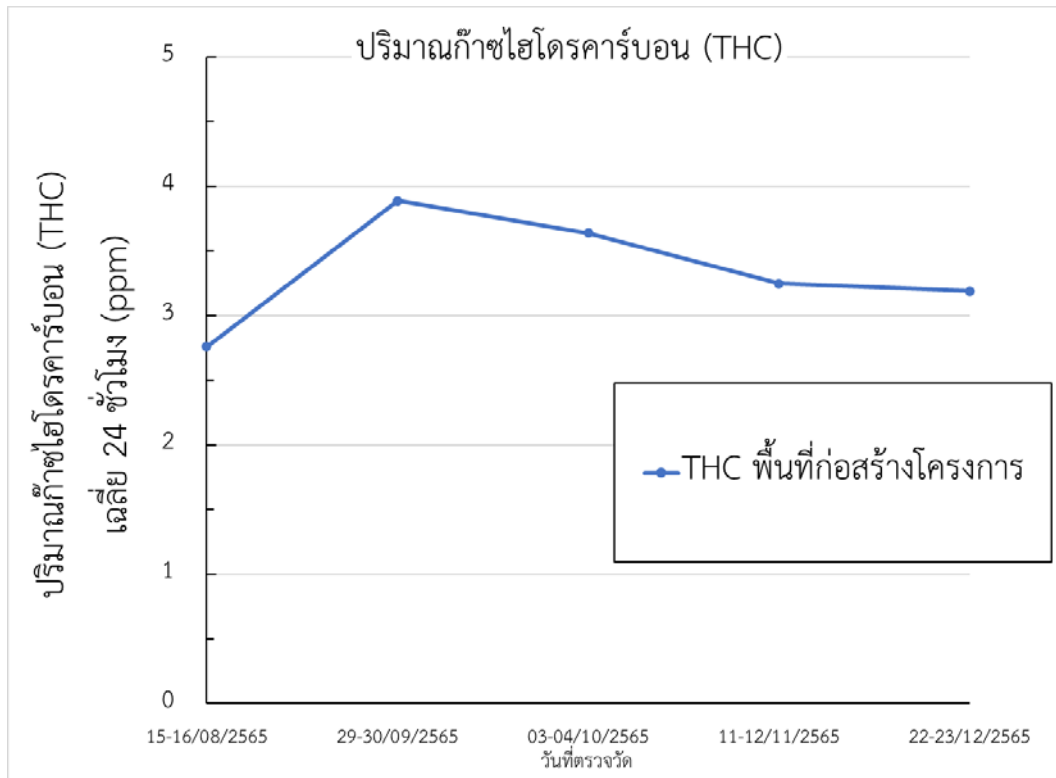
รูปที่ 3.1.2-5 กราฟแสดงผลการตรวจมลพิษอากาศจำพวกก๊าซ บริเวณพื้นที่ก่อสร้าง

รูปที่ 3.1.2-5 กราฟแสดงผลการตรวจมลพิษอากาศจำพวกก๊าซ บริเวณพื้นที่ก่อสร้าง (ต่อ)

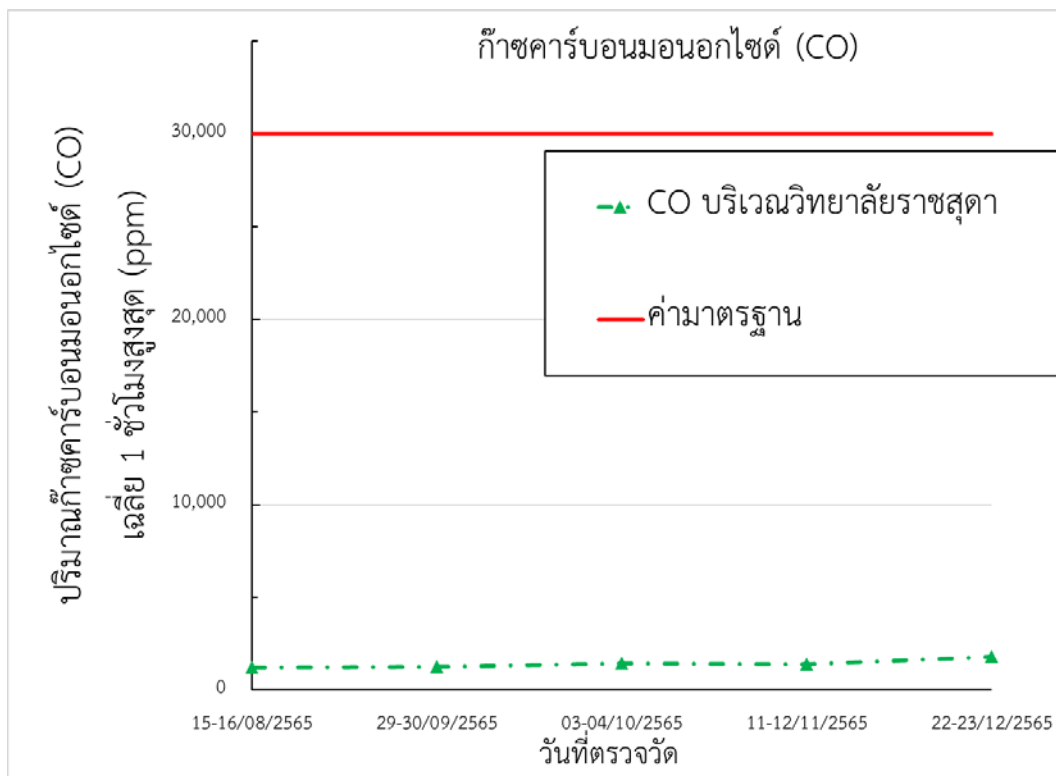
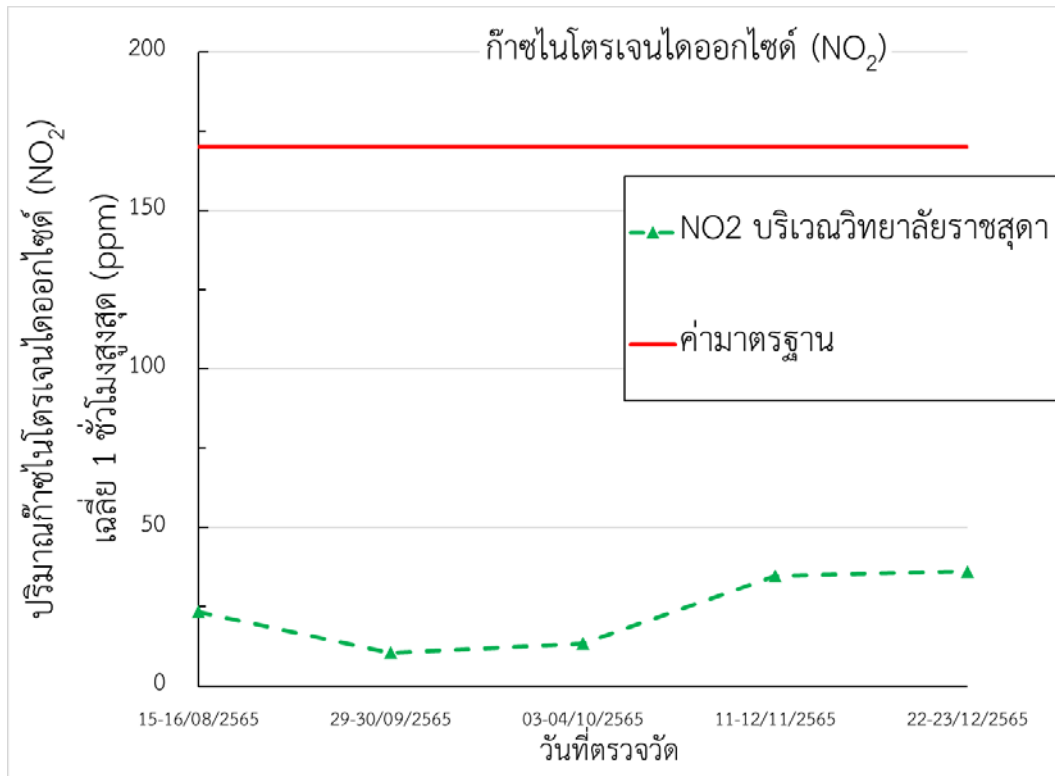
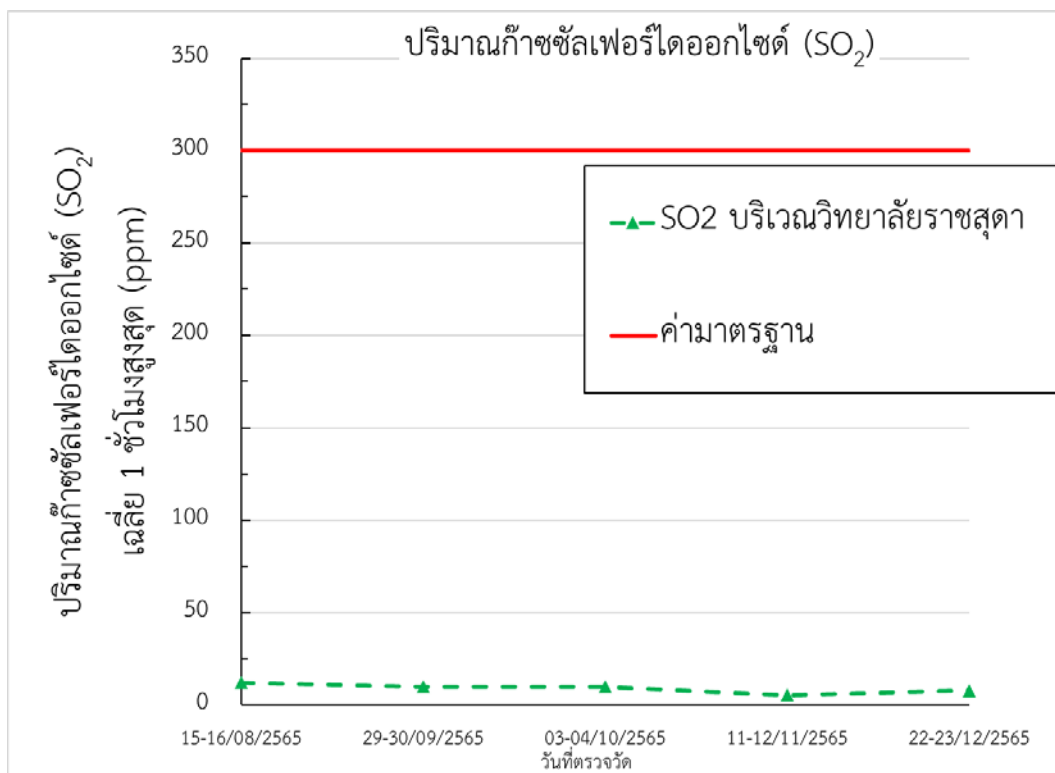
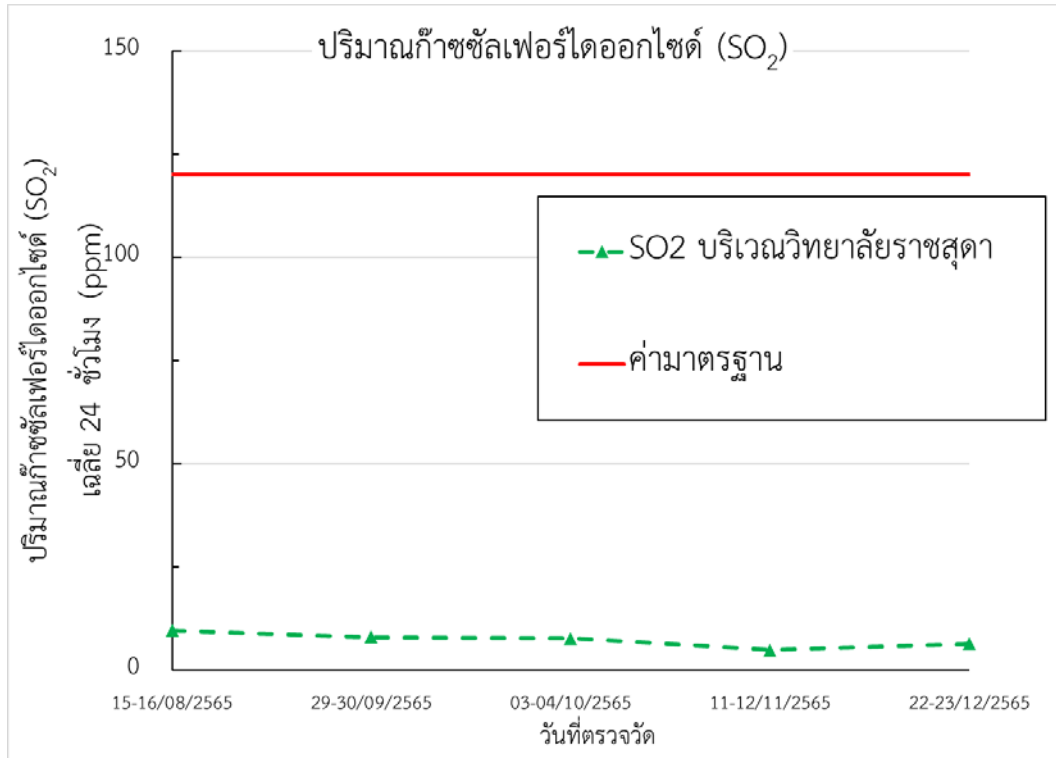
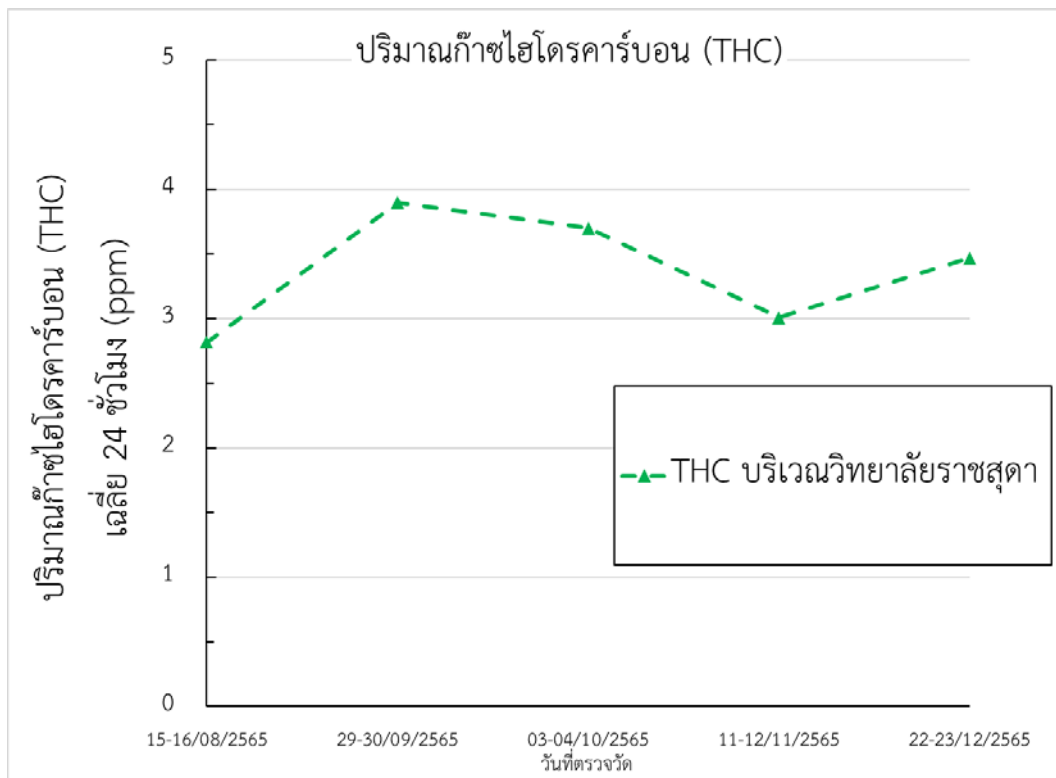
รูปที่ 3.1.2-6 กราฟแสดงผลการตรวจมลพิษอากาศจำพวกก๊าซ  
บริเวณวิทยาลัยราชสุตา มหาวิทยาลัยมหิดล

รูปที่ 3.1.2-6 กราฟแสดงผลการตรวจมลพิษอากาศจำพวกก๊าซ  
บริเวณวิทยาลัยราชสุดา มหาวิทยาลัยมหิดล (ต่อ)

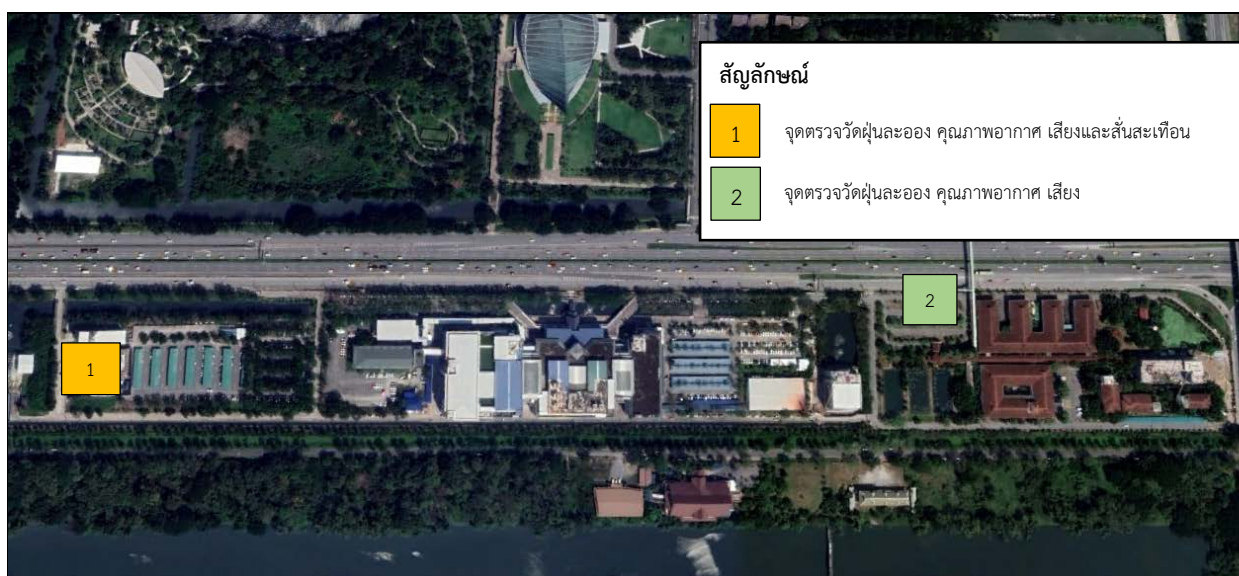
รูปที่ 3.1.3-1 แผนที่แสดงจุดตรวจวัดเสียง

มาตรการฯ เสียงกำหนดให้โครงการทำการตรวจวัดระดับเสียงเฉลี่ย 24 ชั่วโมง (Leq 24 hr.) ระดับเสียงสูงสุด (Lmax) เสียงกลางวัน-กลางคืน (Ldn) และเสียงรบกวน จำนวน 2 จุด คือ จุดที่ 1 บริเวณระหว่างพื้นที่ก่อสร้าง 2 อาคาร และจุดที่ 2 บริเวณวิทยาลัยราชสุตา มหาวิทยาลัยมหิดล โดยตรวจวัดทุกวันที่มีการทำเสาเข็มและฐานราก หลังจากนั้นตรวจวัดเดือนละ 1 ครั้งตลอดระยะ แสดงตำแหน่งและการติดตั้งดังรูปที่ 3.1.3-1 – 3.1.3-2

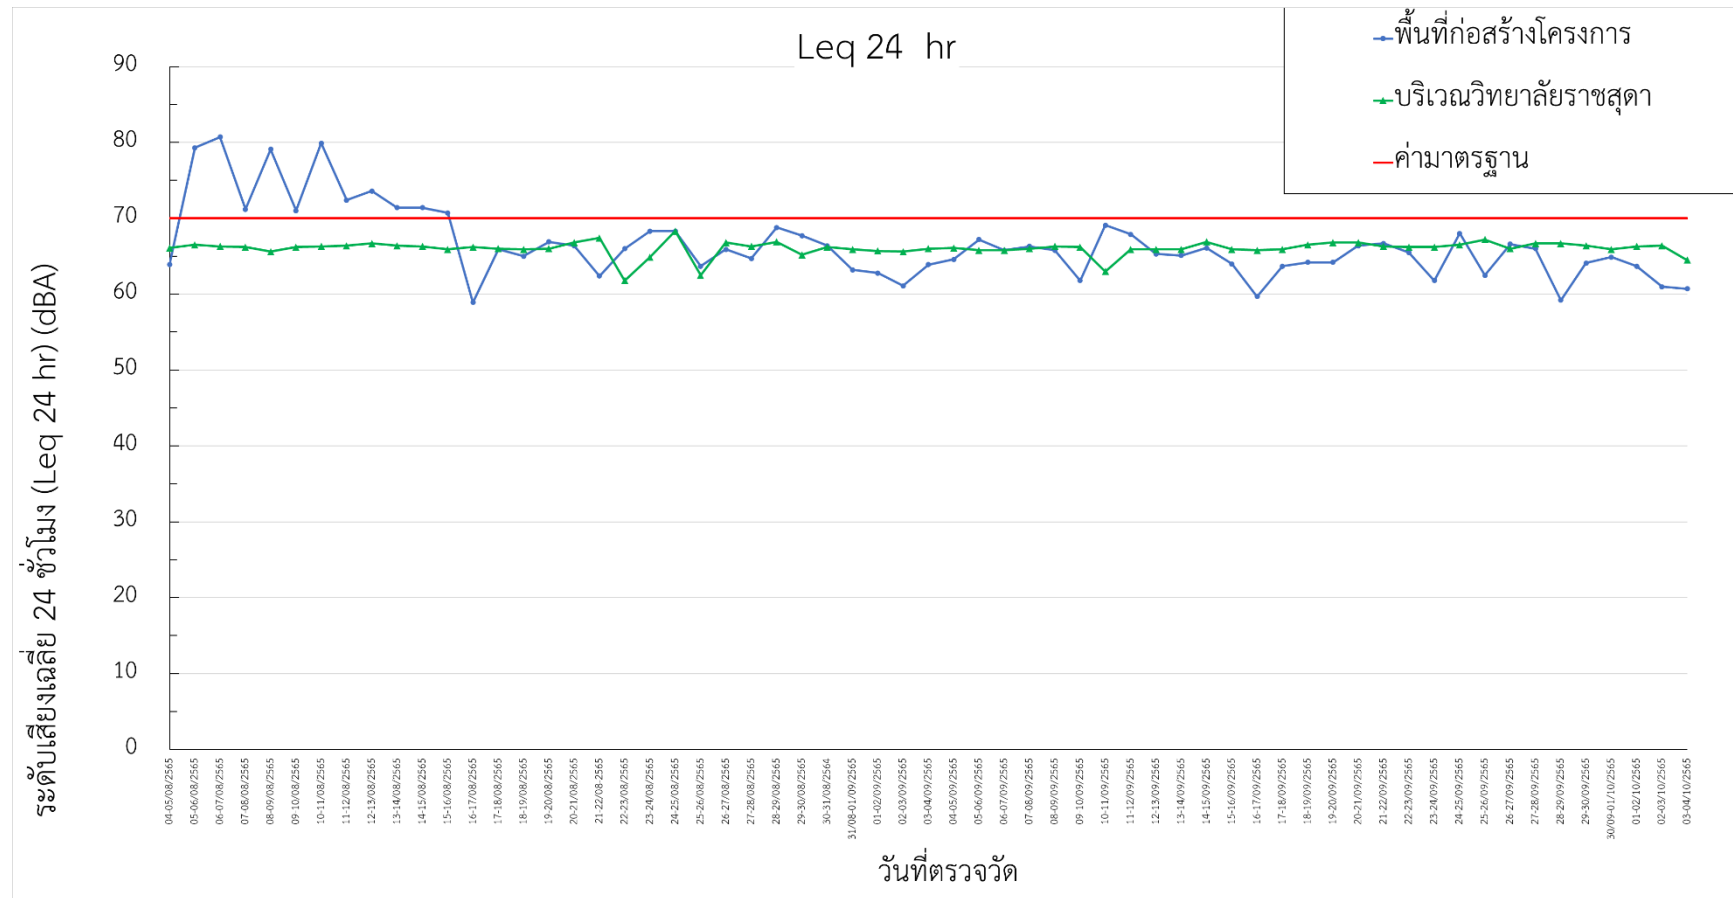
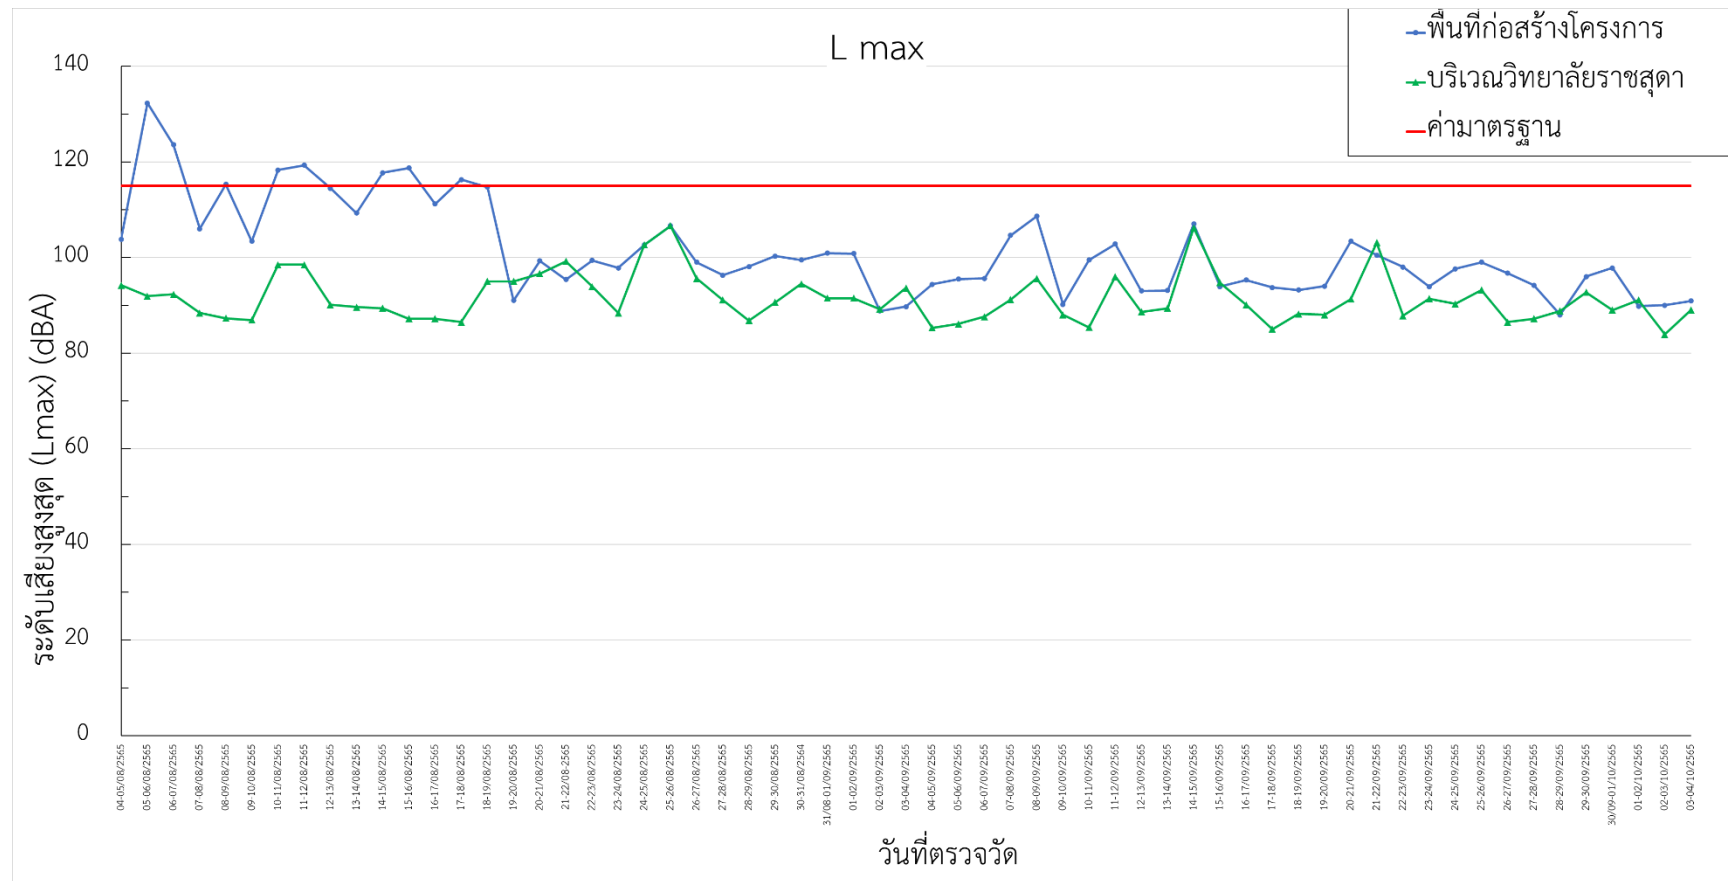
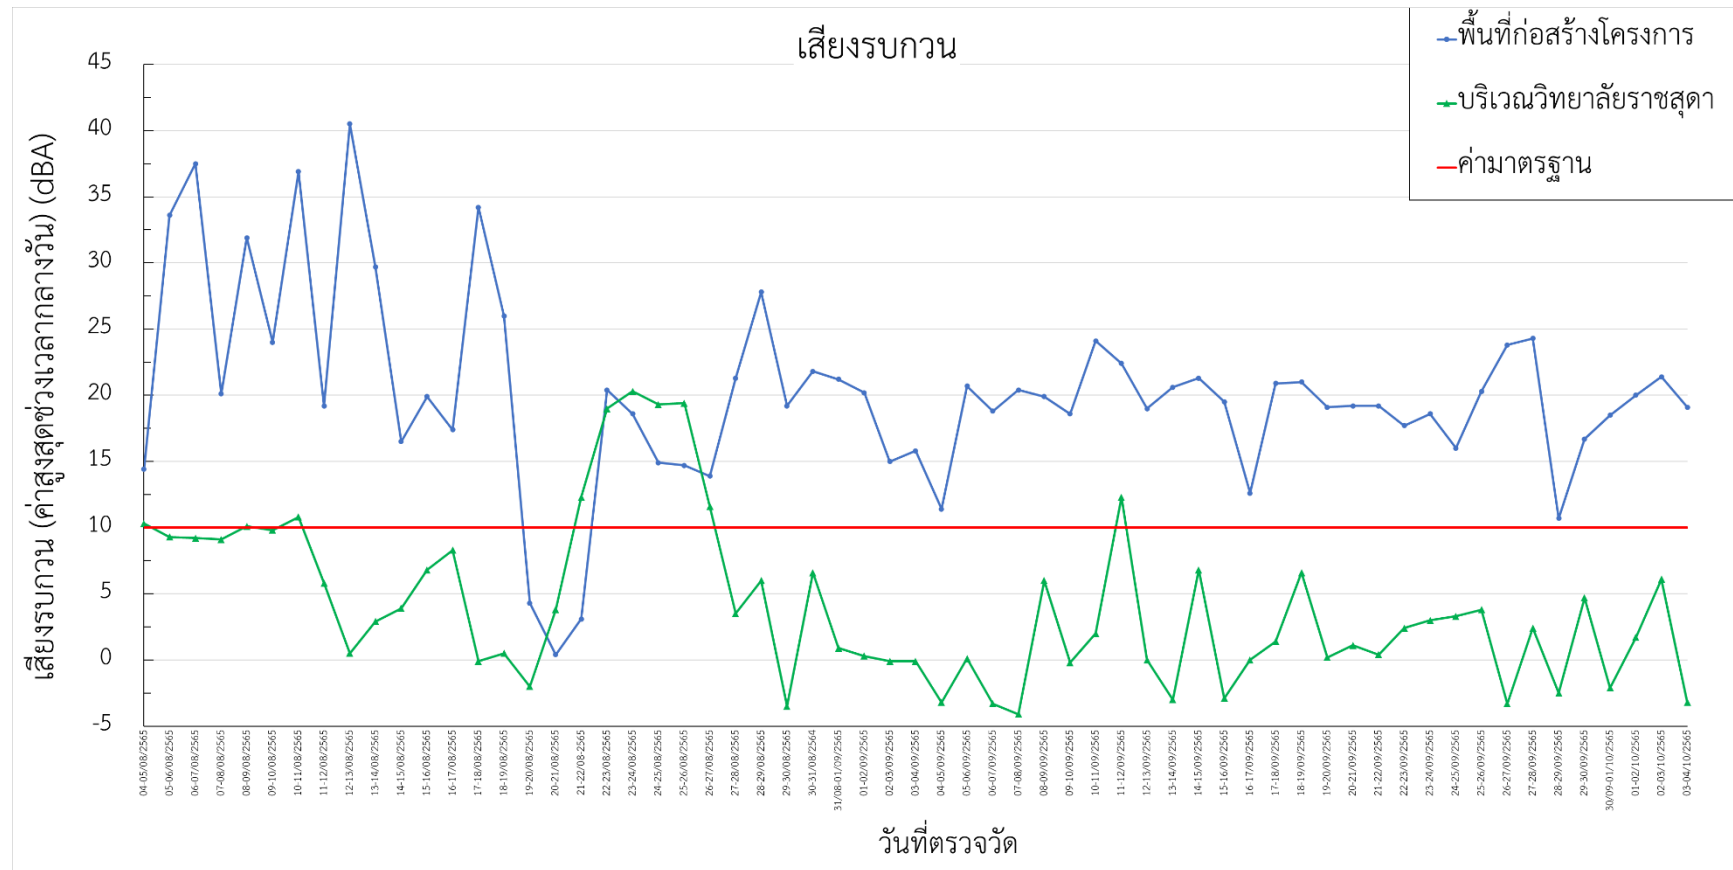
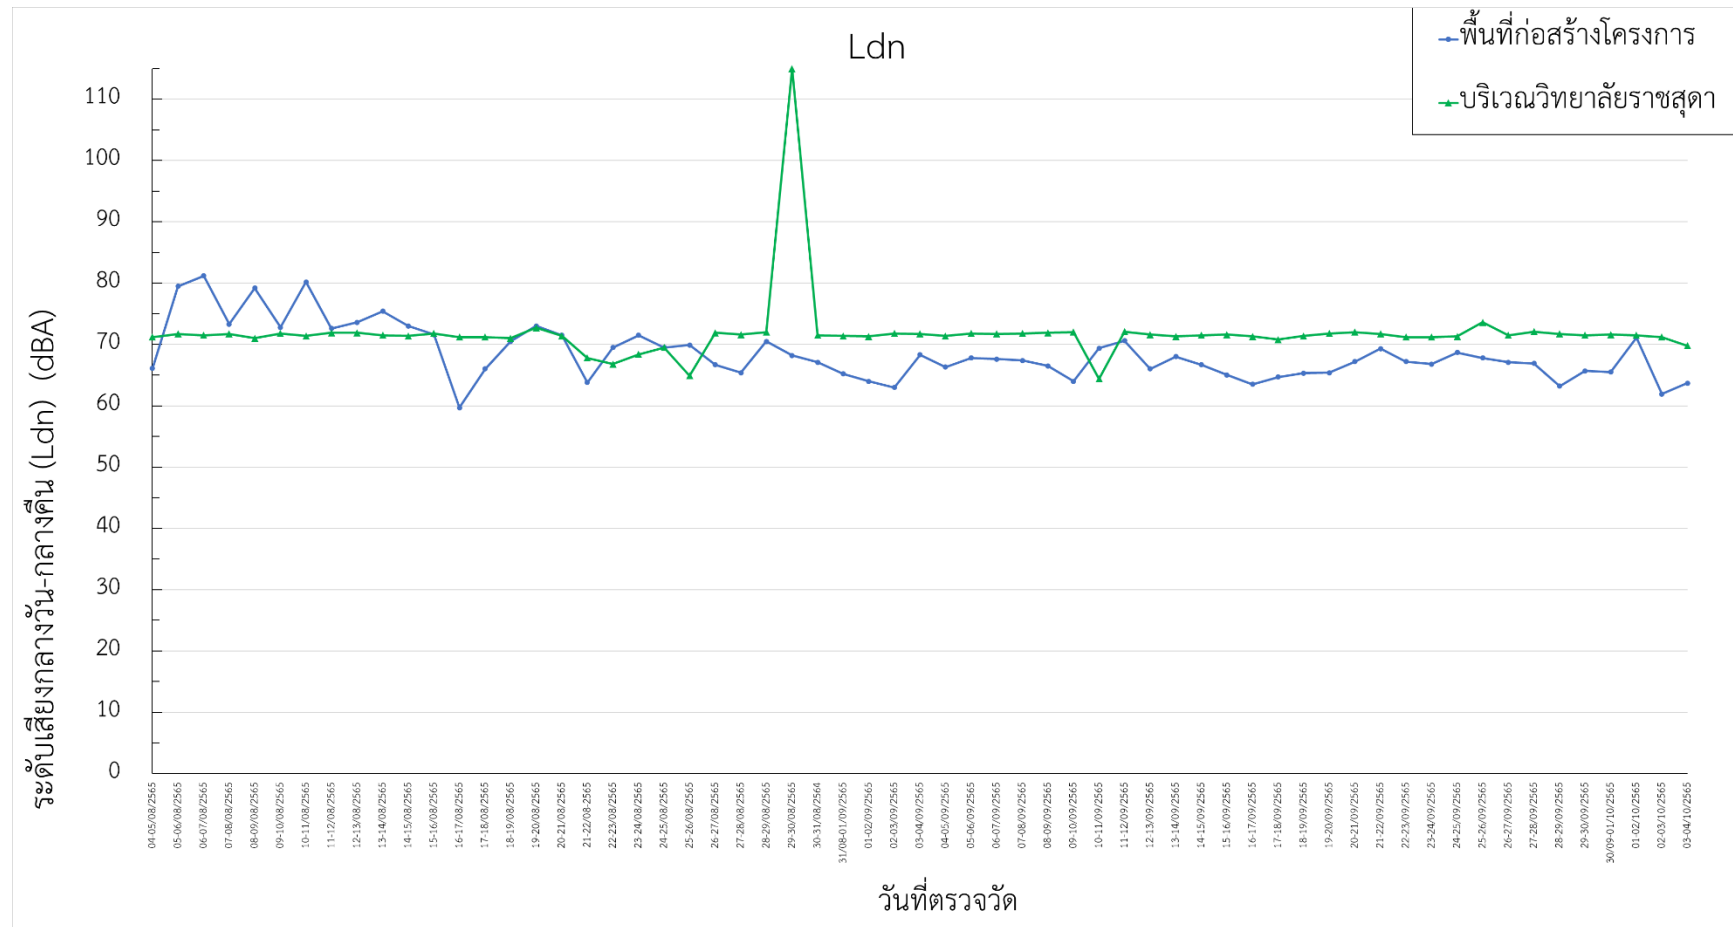
รูปที่ 3.1.2-3 กราฟแสดงผลการตรวจวัดเสียง ช่วงงานเสาเข็มและฐานราก

รูปที่ 3.1.2-3 กราฟแสดงผลการตรวจวัดเสียง ช่วงงานเสาเข็มและฐานราก (ต่อ)

รูปที่ 3.1.2-3 กราฟแสดงผลการตรวจวัดเสียง ช่วงงานเสาเข็มและฐานราก(ต่อ)
