### บทที่ 3

## ผลการปฏิบัติตามมาตรการติดตามตรวจสอบผลกระทบสิ่งแวดล้อม

การติดตามตรวจสอบผลกระทบสิ่งแวดล้อมของโครงการศูนย์การแพทย์กาญจนาภิเษก (ก่อสร้างอาคารหอพักเจ้าหน้าที่) ของคณะแพทยศาสตร์ศิริราชพยาบาล มหาวิทยาลัยมหิดล ได้ดำเนินการตามมาตรการติดตามตรวจสอบผลกระทบสิ่งแวดล้อมของโครงการที่ได้รับความเห็นชอบจากสำนักงานนโยบายและแผนทรัพยากรธรรมชาติและสิ่งแวดล้อม (สผ.) ตามหนังสือเลขที่ ทส 1010.5/15300 ลงวันที่ 21 กันยายน พ.ศ. 2564 (ดังรายละเอียดในเอกสารแนบ 1 หนังสือเห็นชอบรายงานการประเมินผลกระทบสิ่งแวดล้อมและมาตรการป้องกันและแก้ไขผลกระทบสิ่งแวดล้อม) ในระยะก่อสร้างและระยะดำเนินการในระหว่างเดือนกรกฎาคม-ธันวาคม พ.ศ. 2565 ประกอบด้วย

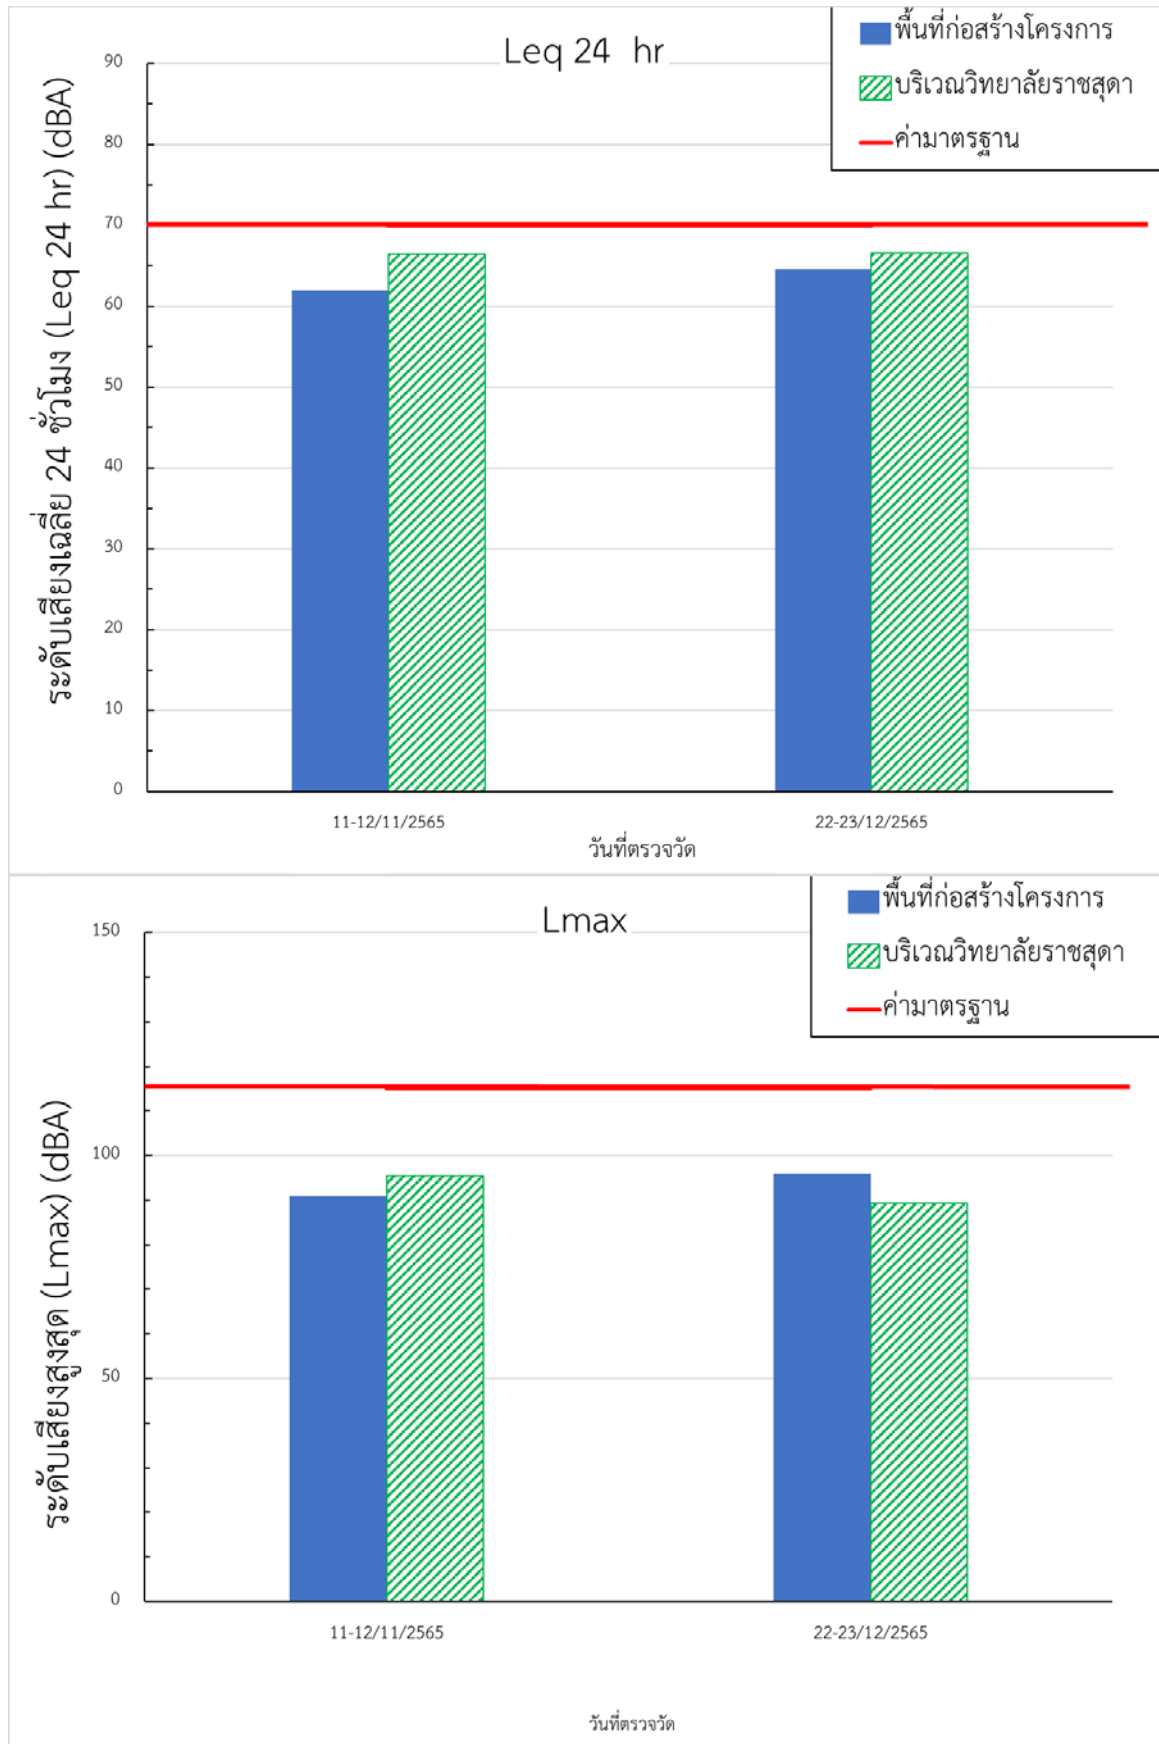
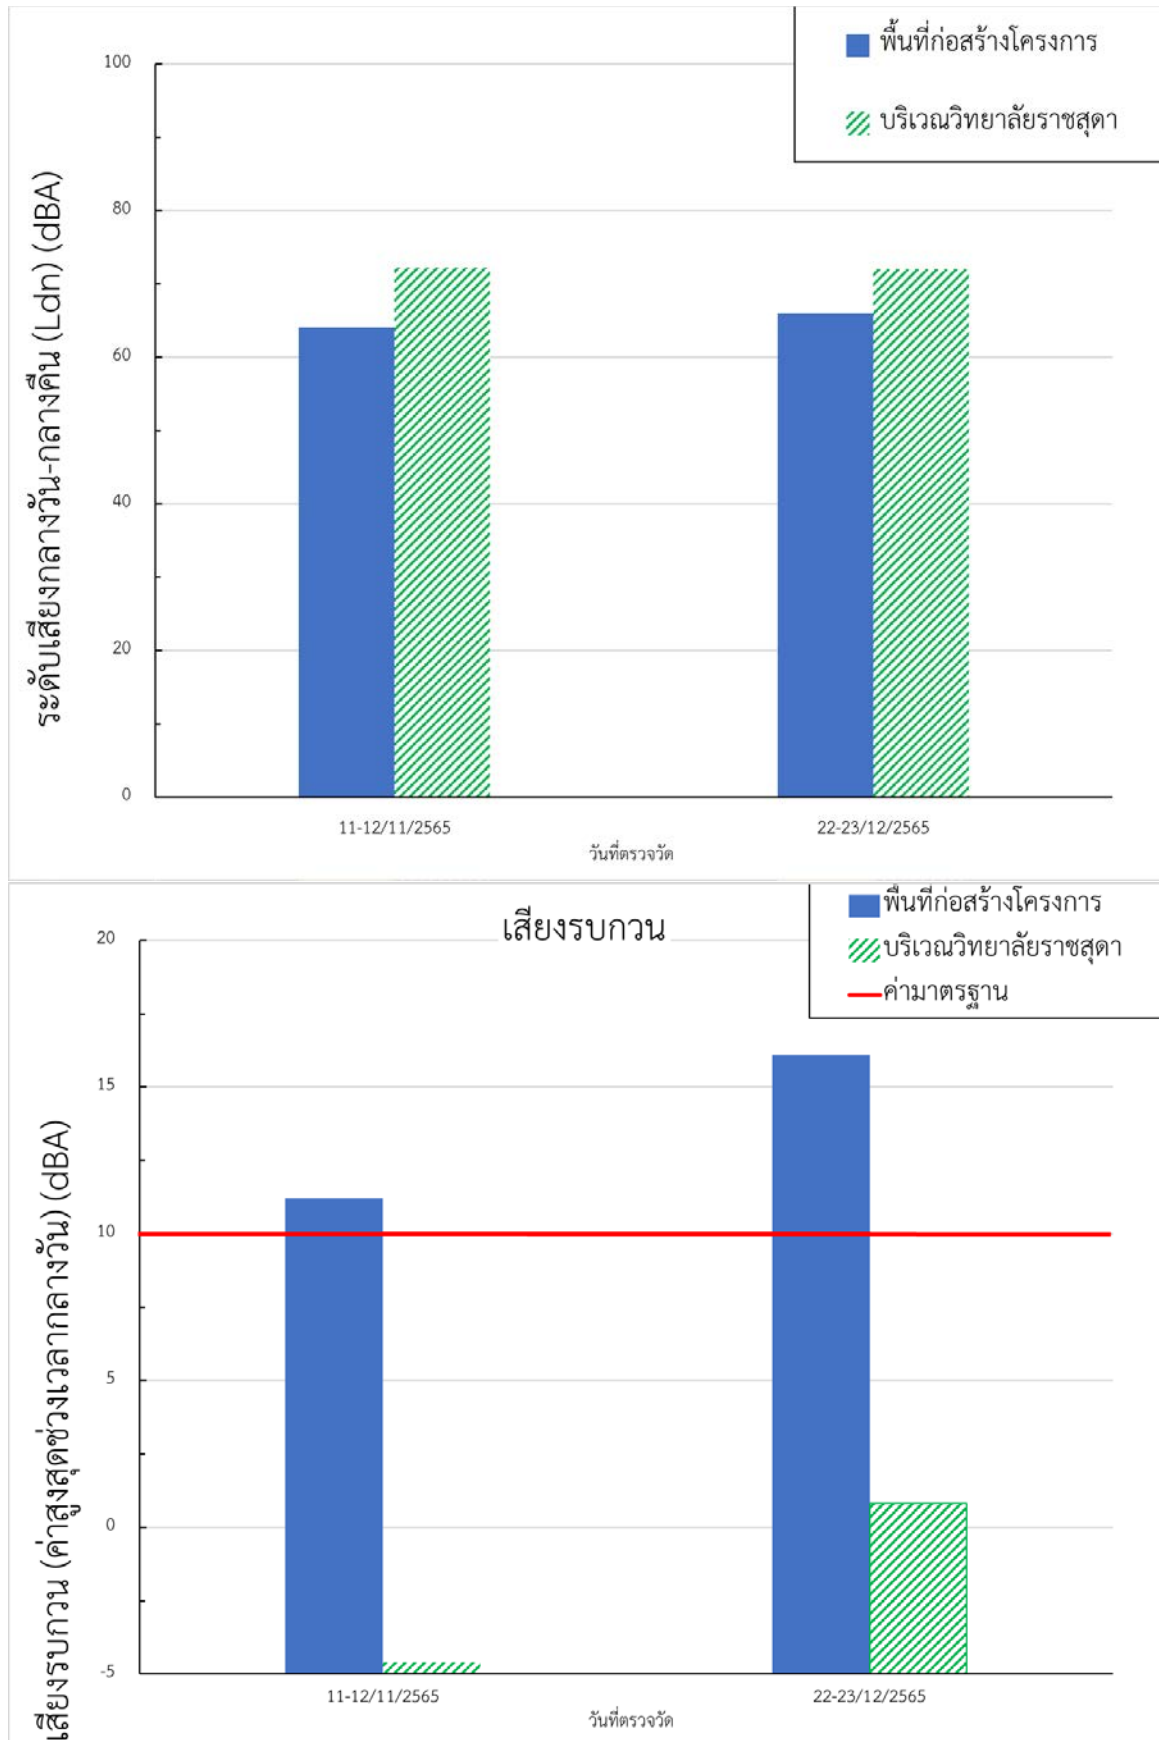
รูปที่ 3.1.2-4 กราฟแสดงผลการตรวจวัดเสียง ช่วงก่อสร้าง

รูปที่ 3.1.2-4 กราฟแสดงผลการตรวจวัดเสียง ช่วงก่อสร้าง (ต่อ)

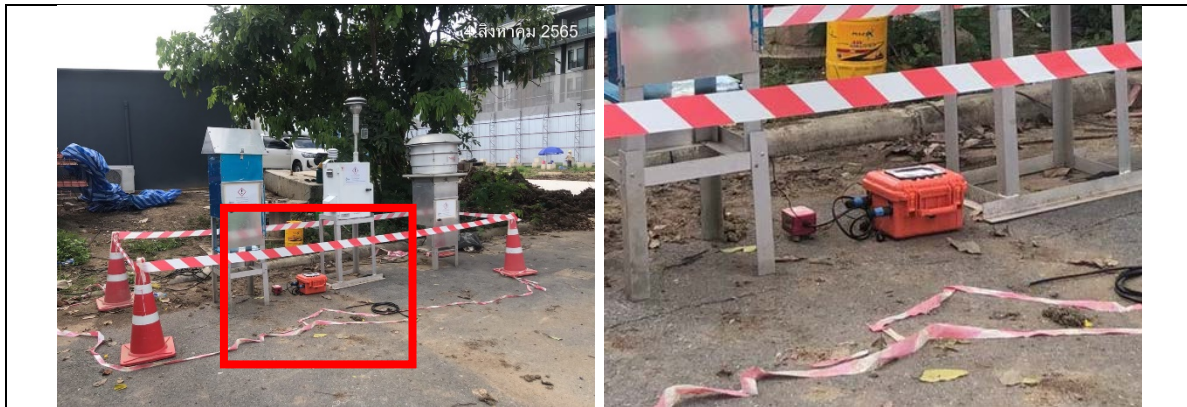
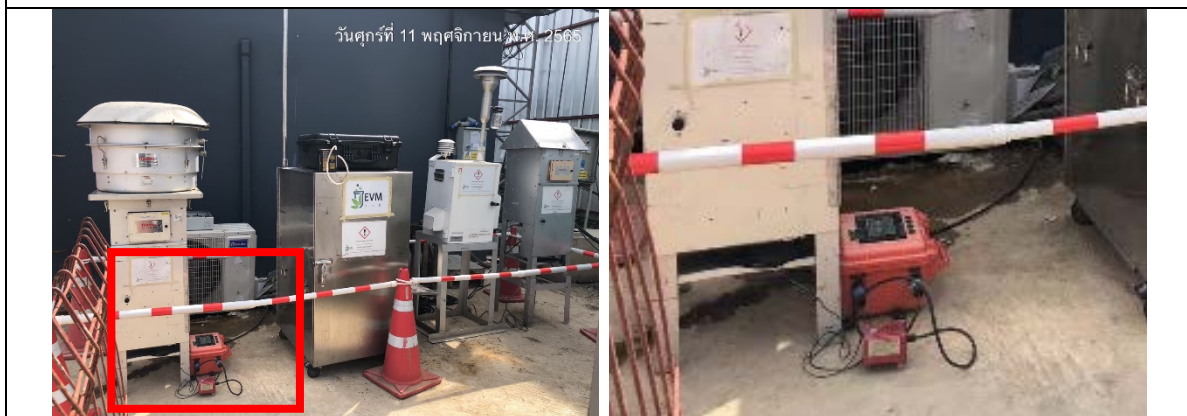
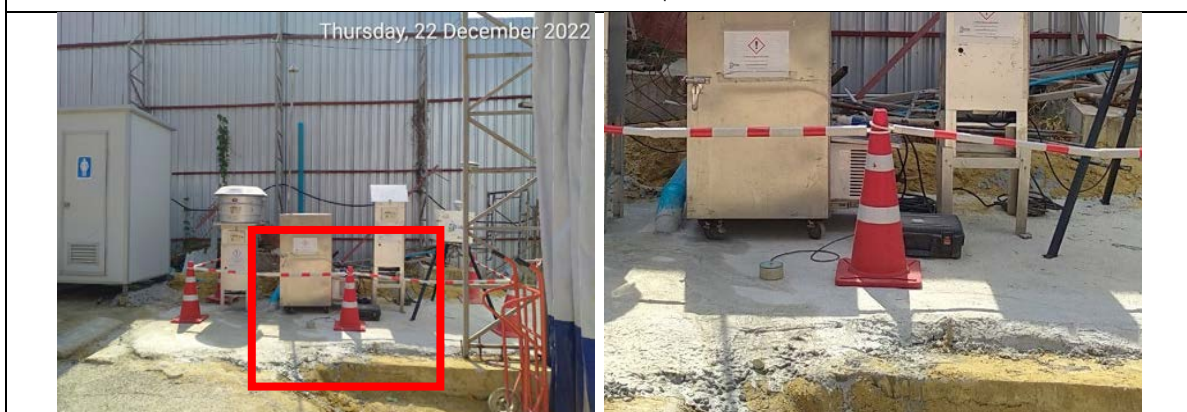
บริเวณระหว่างพื้นที่ก่อสร้าง  
ตรวจวัดทุกวัน ตั้งแต่วันที่ 4 สิงหาคม - 4 ตุลาคม 2565

บริเวณระหว่างพื้นที่ก่อสร้าง  
ตรวจวัดเดือนละ 1 ครั้ง เดือนพฤศจิกายน พ.ศ.2565

บริเวณระหว่างพื้นที่ก่อสร้าง  
ตรวจวัดเดือนละ 1 ครั้ง เดือนธันวาคม พ.ศ.2565

รูปที่ 3.1.4-2 ภาพถ่ายการเก็บการเก็บตัวอย่างความสั่นสะเทือน  
ระหว่างเดือนสิงหาคม-ธันวาคม 2565 (ระยะการก่อสร้างอาคารหอพักเจ้าหน้าที่ (หอ 2))

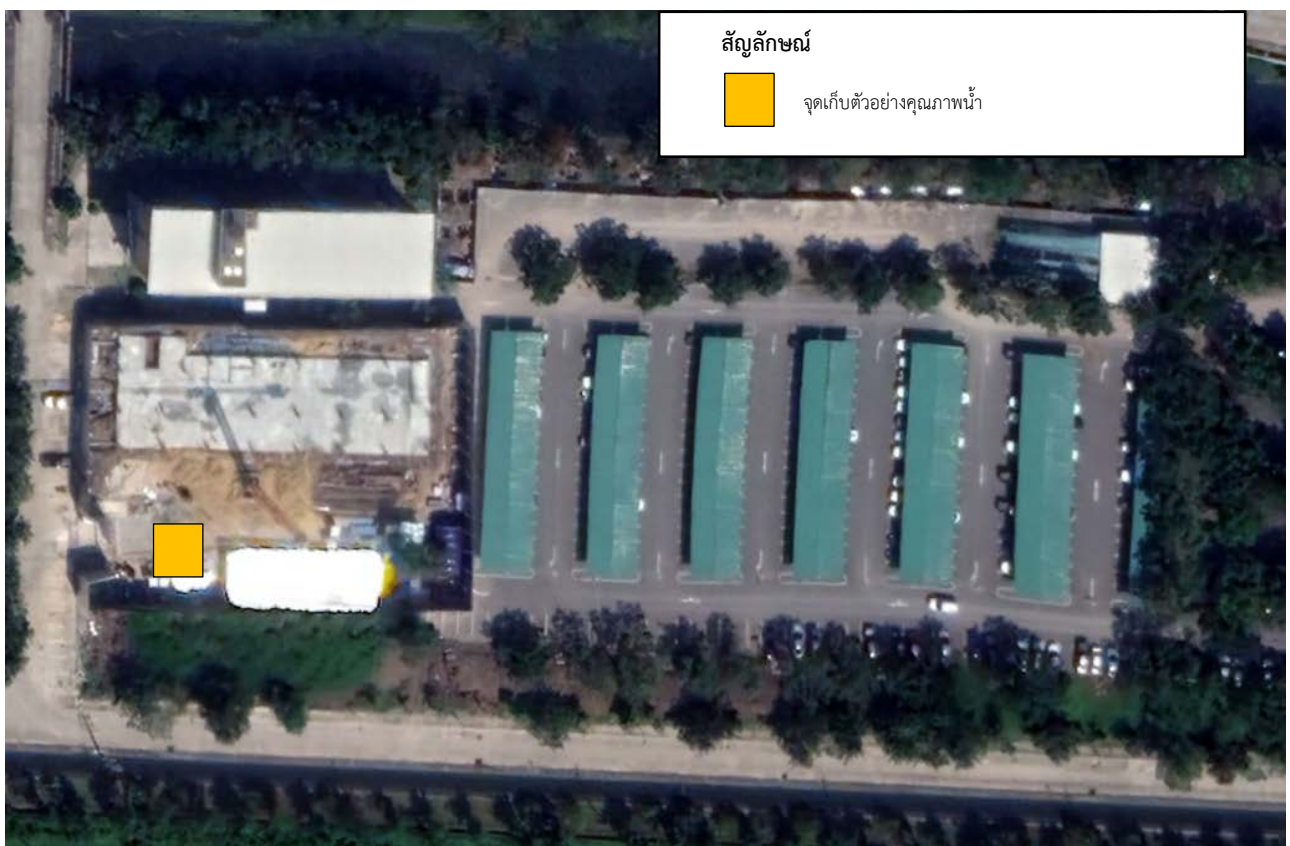
รูปที่ 3.1.7-1 แผนที่แสดงจุดเก็บตัวอย่างคุณภาพน้ำ (ระยะการก่อสร้างอาคารหอพักเจ้าหน้าที่ (หอ 2))

มาตรการเสี่ยงกำหนดให้โครงการทำการตรวจวัดค่าความเป็นกรด-ด่าง (pH) บีโอดี (BOD) สารแขวนลอย (SS) สารละลายทั้งหมด (TDS) ตะกอนหนัก (Settleable Solids) ซัลไฟด์ (Sulfide) ไนโตรเจนในรูป ที เค เอ็น (TKN) น้ำมันและไขมัน (Oil & Grease) บริเวณบ่อบำบัดน้ำชั่วคราวสุดท้ายก่อนระบายเข้าสู่ระบบบำบัดน้ำเสียรวมของศูนย์การแพทย์ฯ โดยตรวจวัดเดือนละ 1 ครั้งตลอดระยะก่อสร้าง ดังแสดงตำแหน่งและการติดตั้งดังรูปที่ 3.1.7-1 – 3.1.7-2

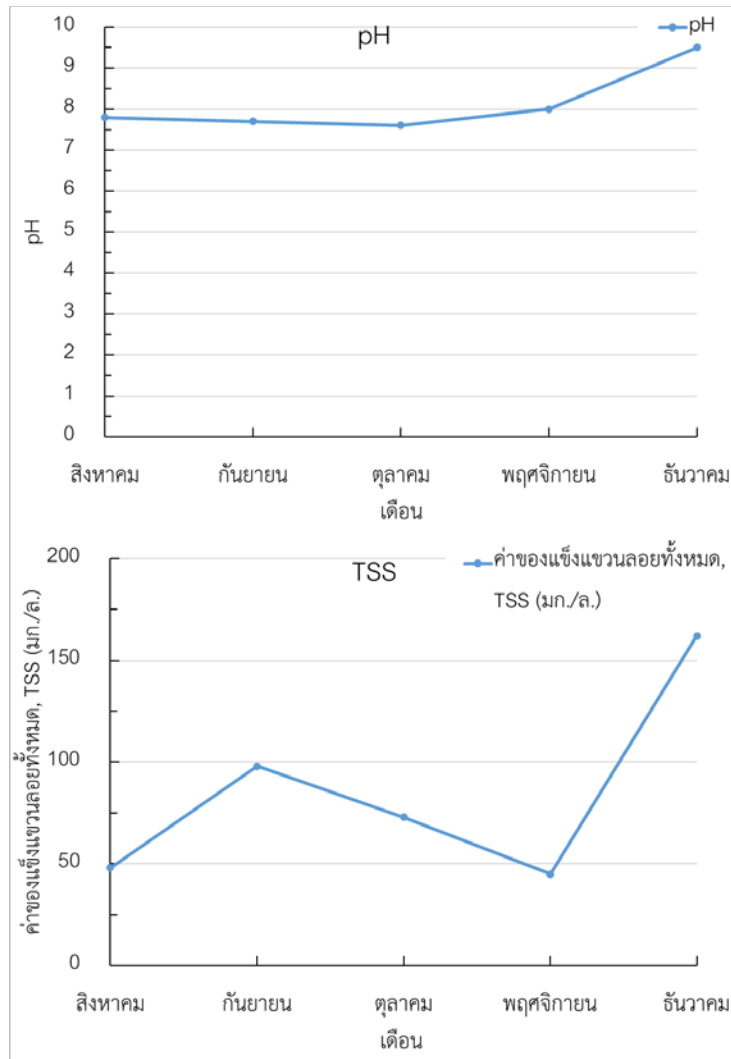
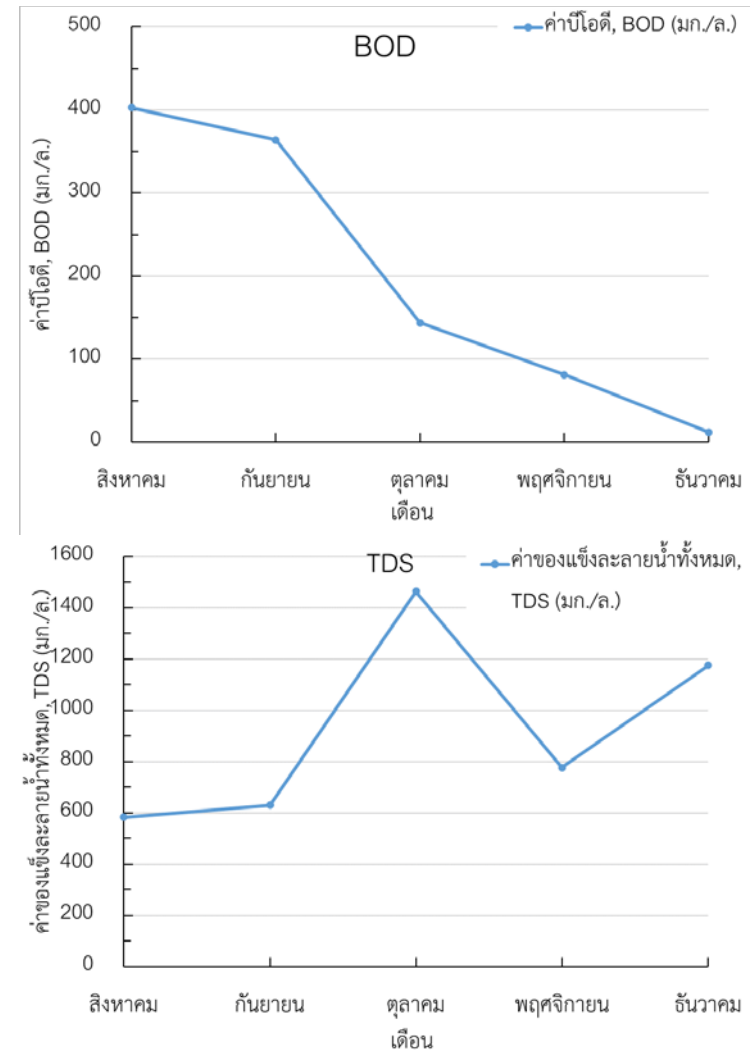
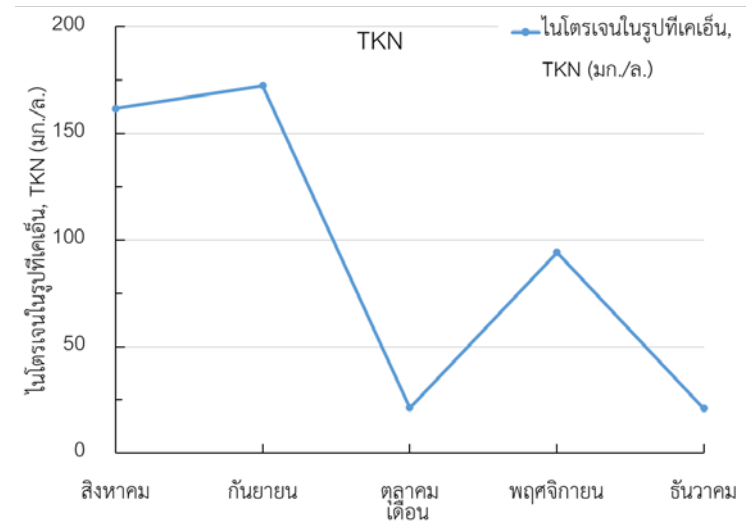
รูปที่ 3.1.7-3 ผลการตรวจวัดคุณภาพน้ำทิ้งจากบ่อบำบัดน้ำชั่วคราวสุดท้าย (บริเวณพื้นที่ก่อสร้าง)

รูปที่ 3.1.7-3 ผลการตรวจวัดคุณภาพน้ำทิ้งจากบ่อกักน้ำชั่วคราวสุดท้าย (บริเวณพื้นที่ก่อสร้าง) (ต่อ)

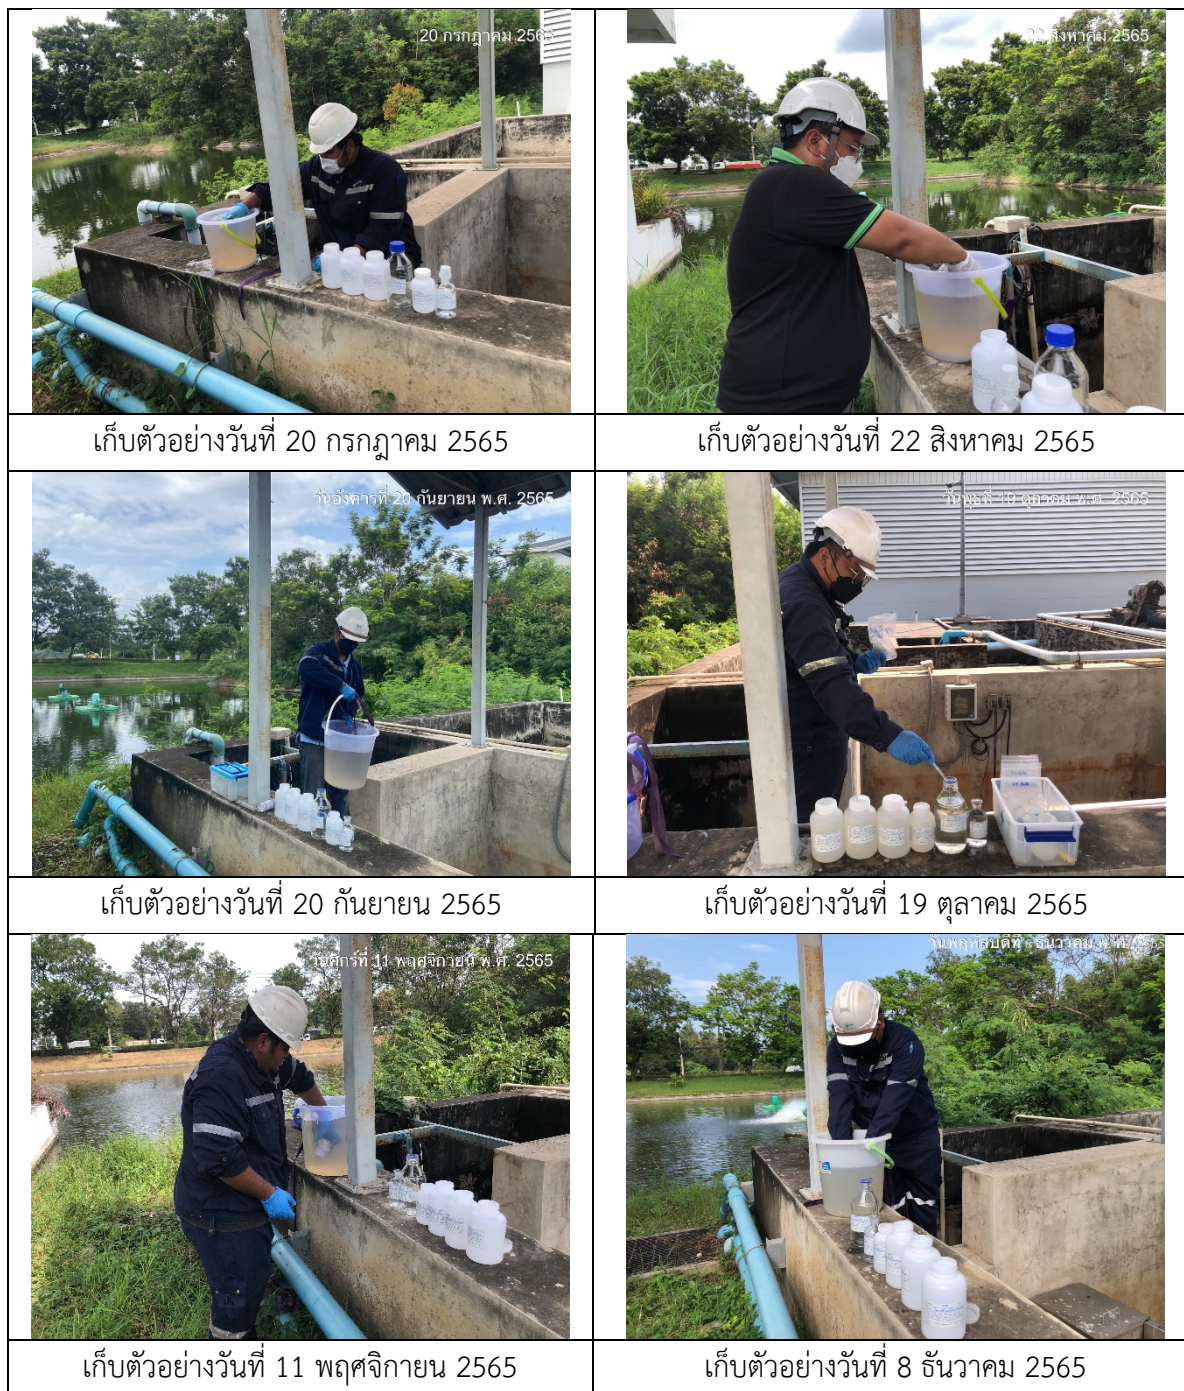
รูปที่ 3.2.1-3 ภาพถ่ายการเก็บตัวอย่างน้ำทิ้งภายหลังการบำบัดของระบบบำบัดน้ำเสีย ชุดที่ 1 บริเวณพื้นที่เปิดดำเนินการ ระหว่างเดือนกรกฎาคม-ธันวาคม 2565 (ระยะดำเนินการ)

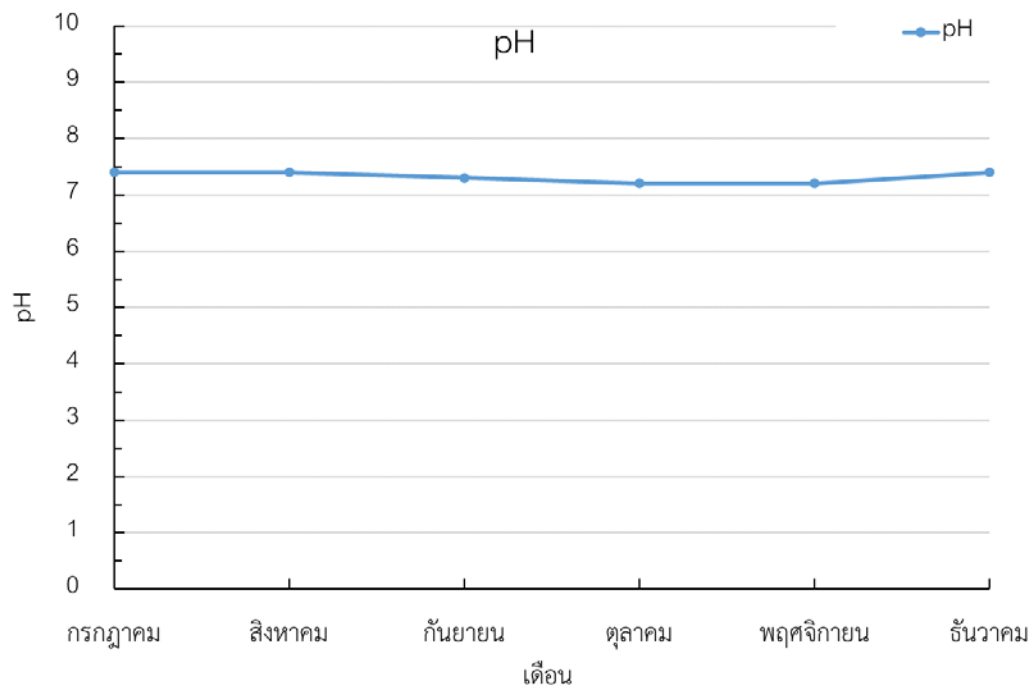
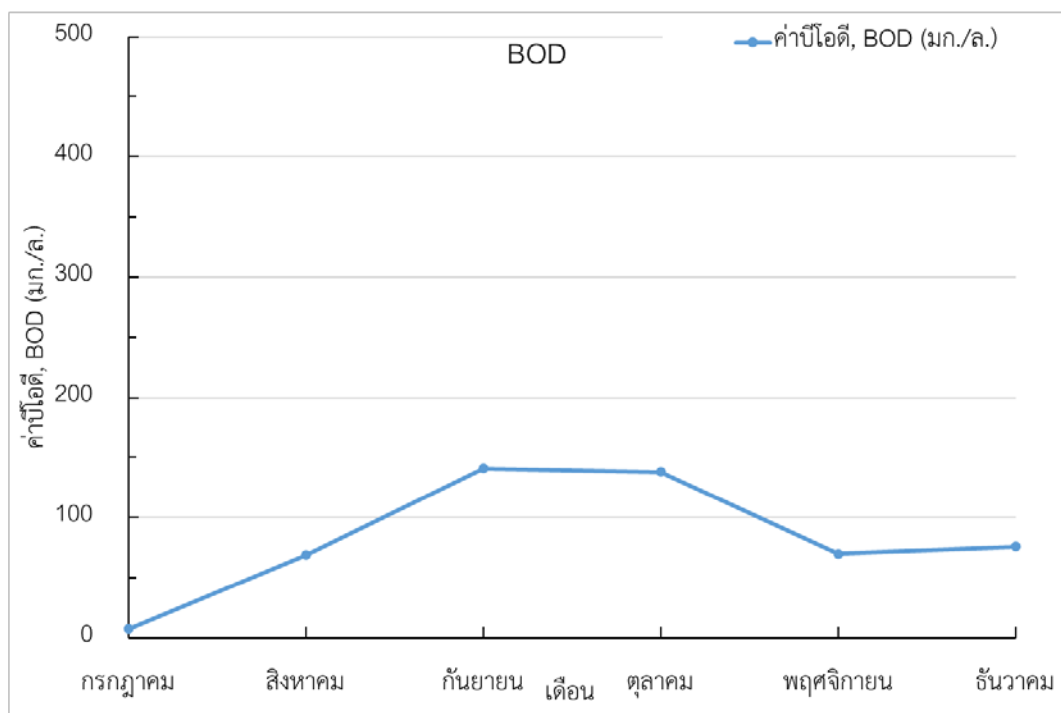
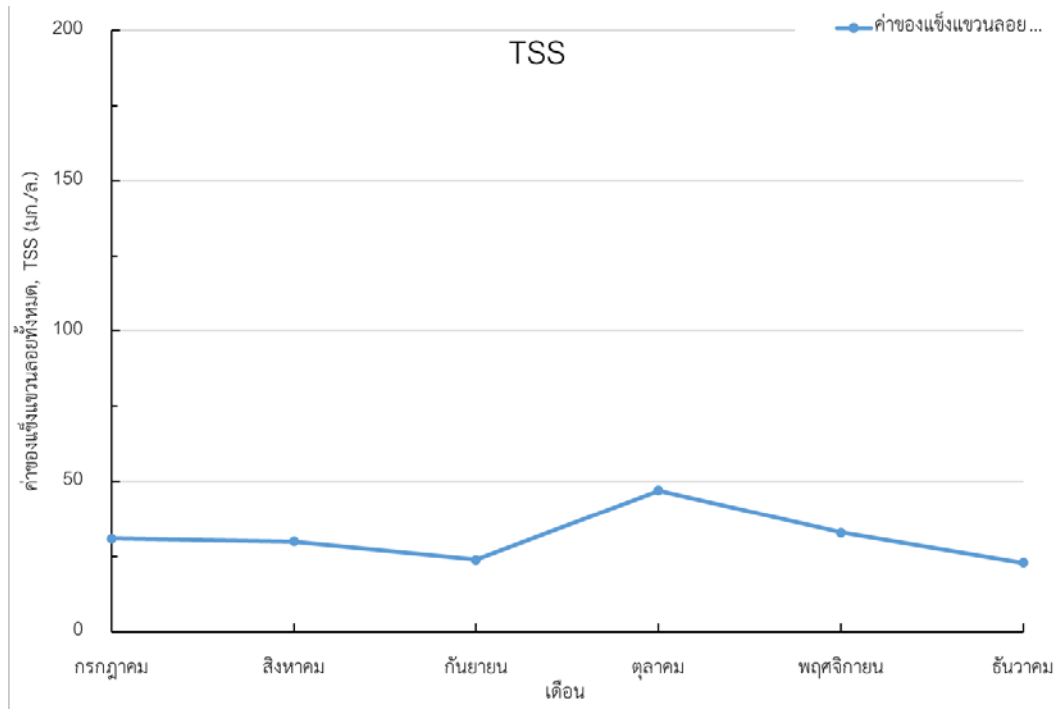
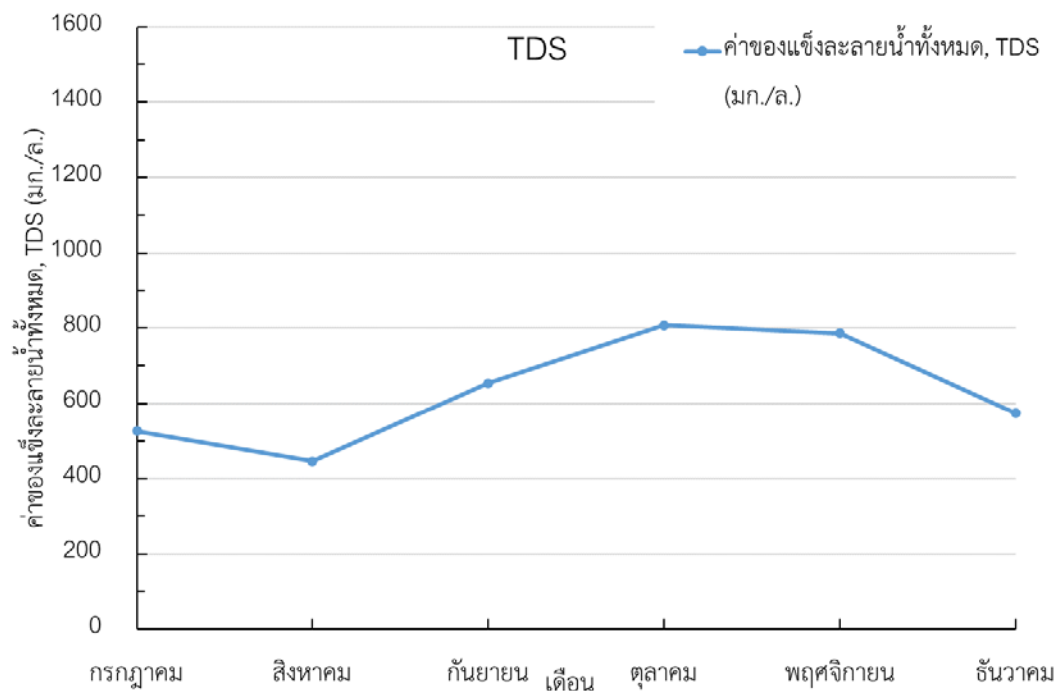
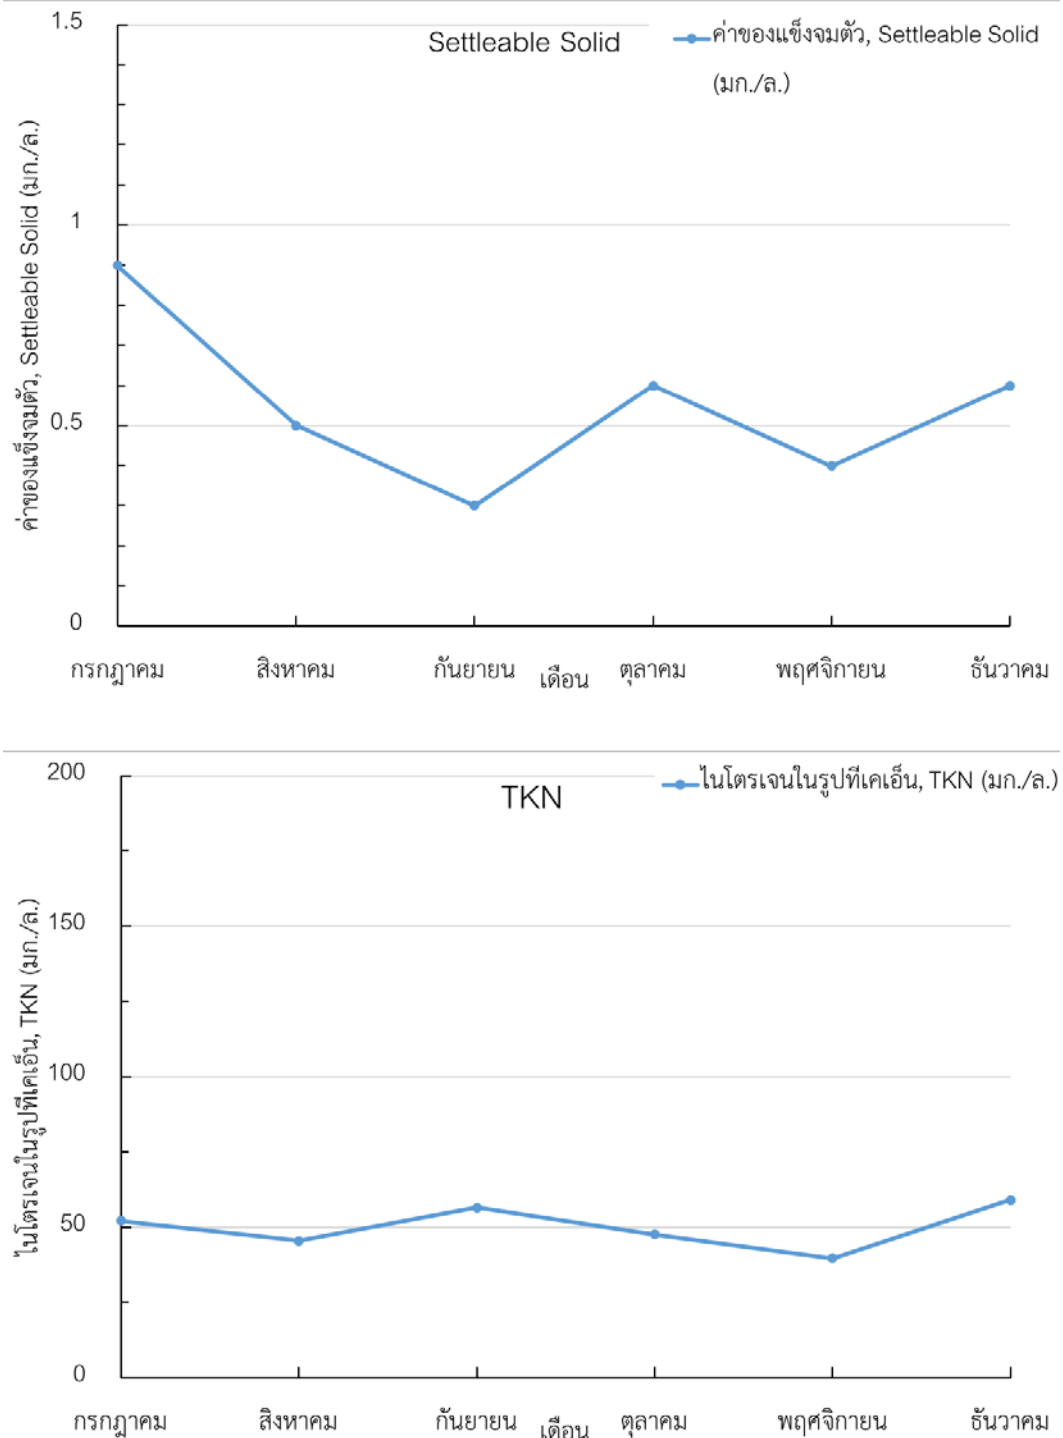
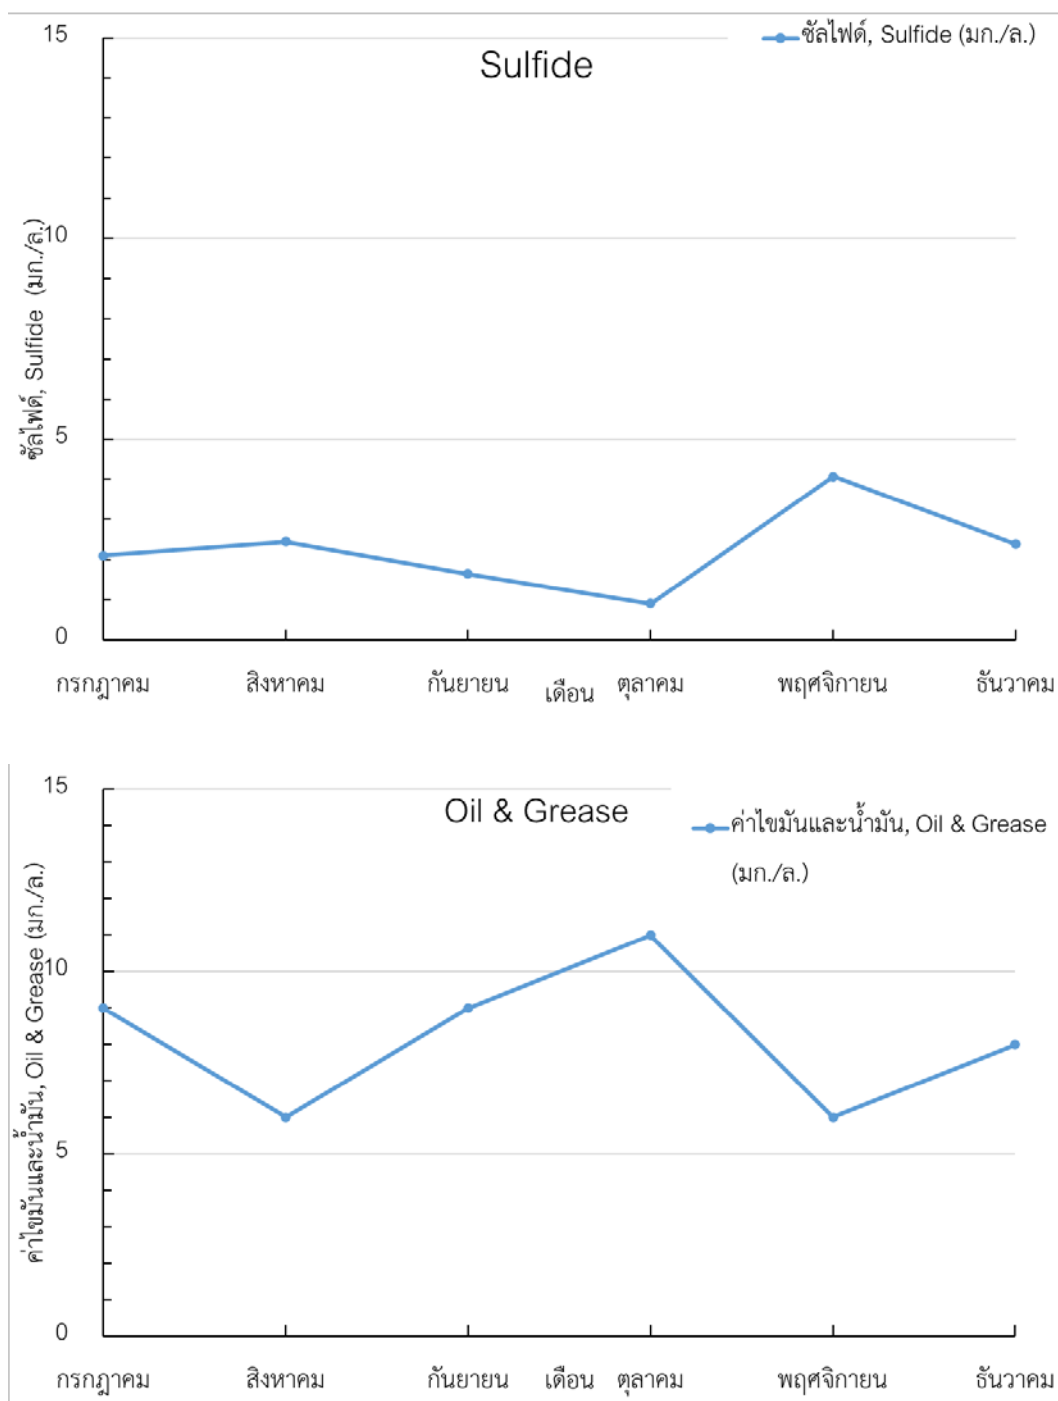
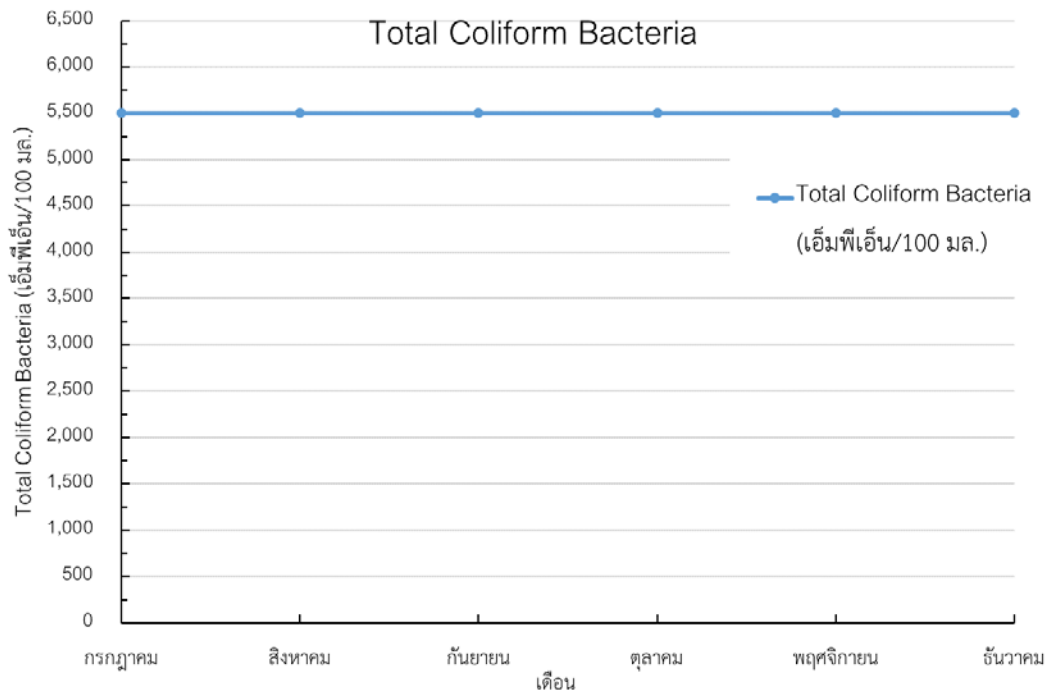
รูปที่ 3.2.1-6 กราฟผลการตรวจวัดน้ำทิ้งจากบ่อบำบัดน้ำเสียรวมก่อนเข้าสู่ระบบบำบัดน้ำเสีย

รูปที่ 3.2.1-6 กราฟผลการตรวจวัดน้ำทิ้งจากบ่อกักน้ำเสียรวมก่อนเข้าสู่ระบบบำบัดน้ำเสีย (ต่อ)
