### บทที่ 3

## ผลการปฏิบัติตามมาตรการติดตามตรวจสอบผลกระทบสิ่งแวดล้อม

การติดตามตรวจสอบผลกระทบสิ่งแวดล้อมของโครงการศูนย์การแพทย์กาญจนาภิเษก (ก่อสร้างอาคารหอพักเจ้าหน้าที่) ของคณะแพทยศาสตร์ศิริราชพยาบาล มหาวิทยาลัยมหิดล ได้ดำเนินการตามมาตรการติดตามตรวจสอบผลกระทบสิ่งแวดล้อมของโครงการที่ได้รับความเห็นชอบจากสำนักงานนโยบายและแผนทรัพยากรธรรมชาติและสิ่งแวดล้อม (สผ.) ตามหนังสือเลขที่ ทส 1010.5/15300 ลงวันที่ 21 กันยายน พ.ศ. 2564 (ดังรายละเอียดในเอกสารแนบ 1 หนังสือเห็นชอบรายงานการประเมินผลกระทบสิ่งแวดล้อมและมาตรการป้องกันและแก้ไขผลกระทบสิ่งแวดล้อม) ในระยะก่อสร้างและระยะดำเนินการในระหว่างเดือนกรกฎาคม-ธันวาคม พ.ศ. 2565 ประกอบด้วย

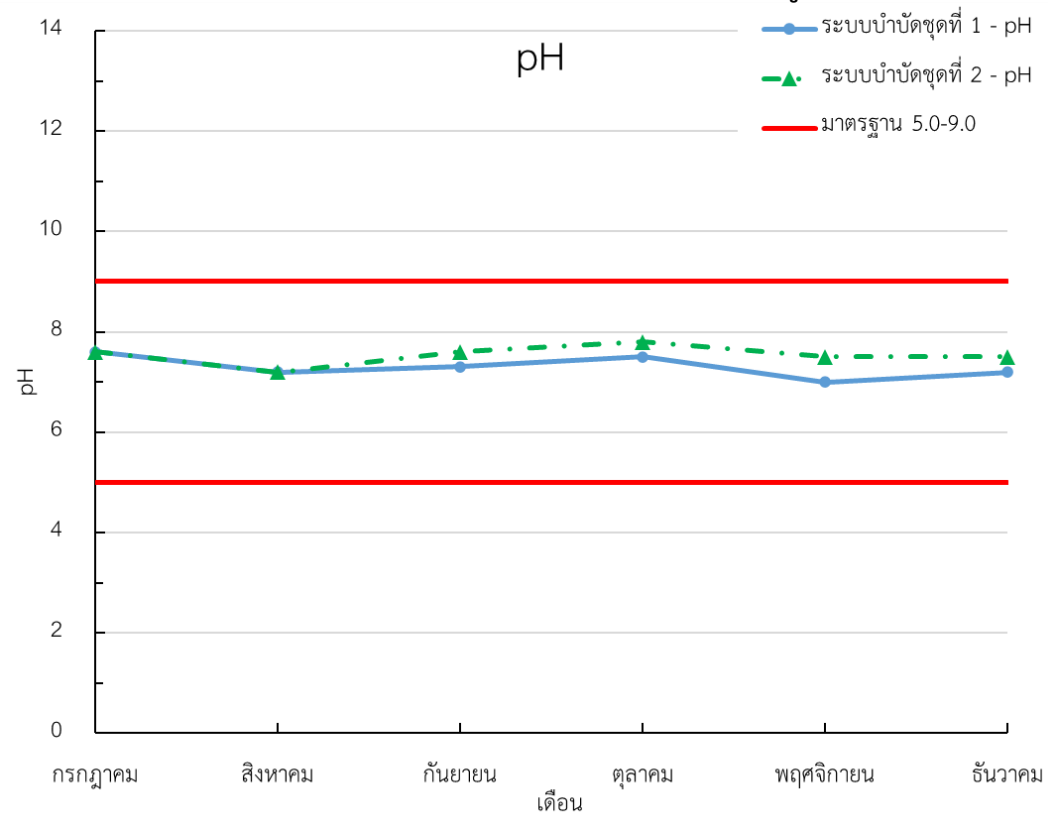
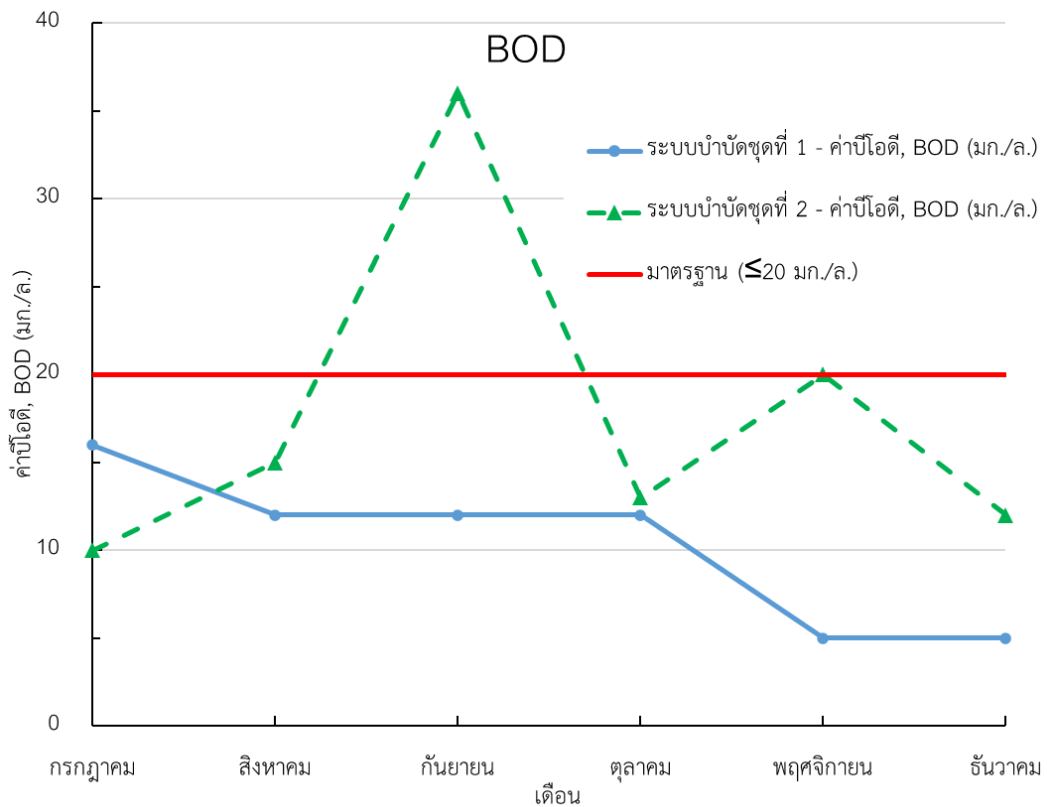
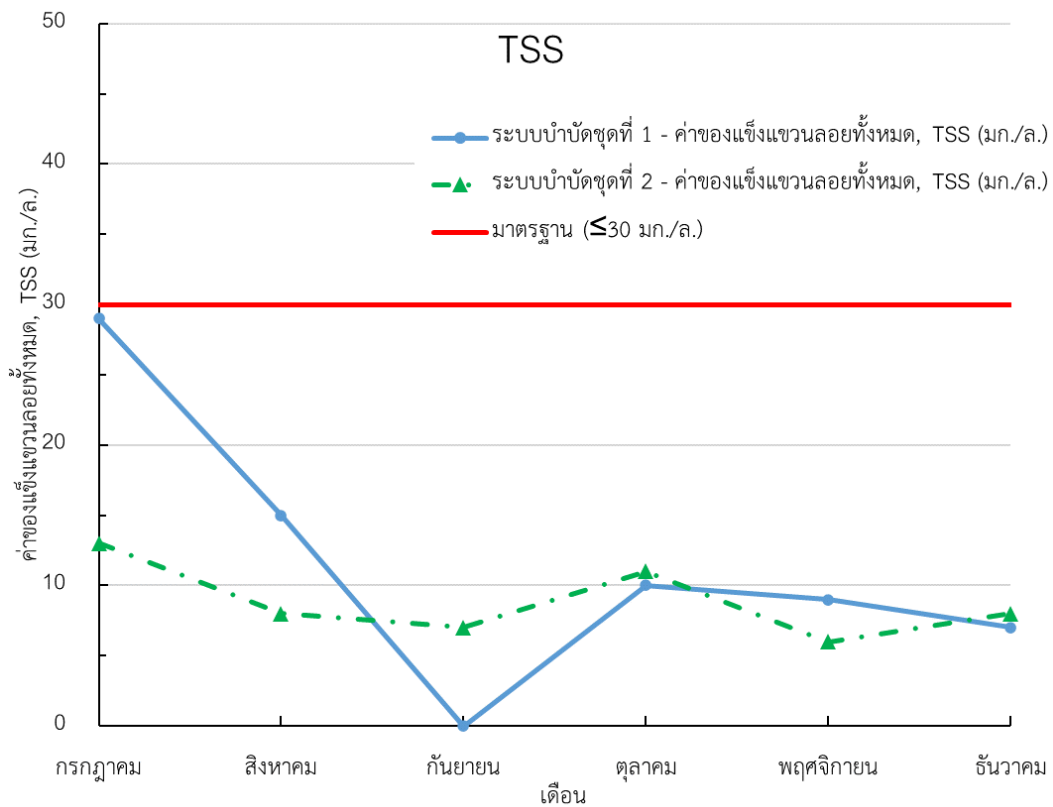
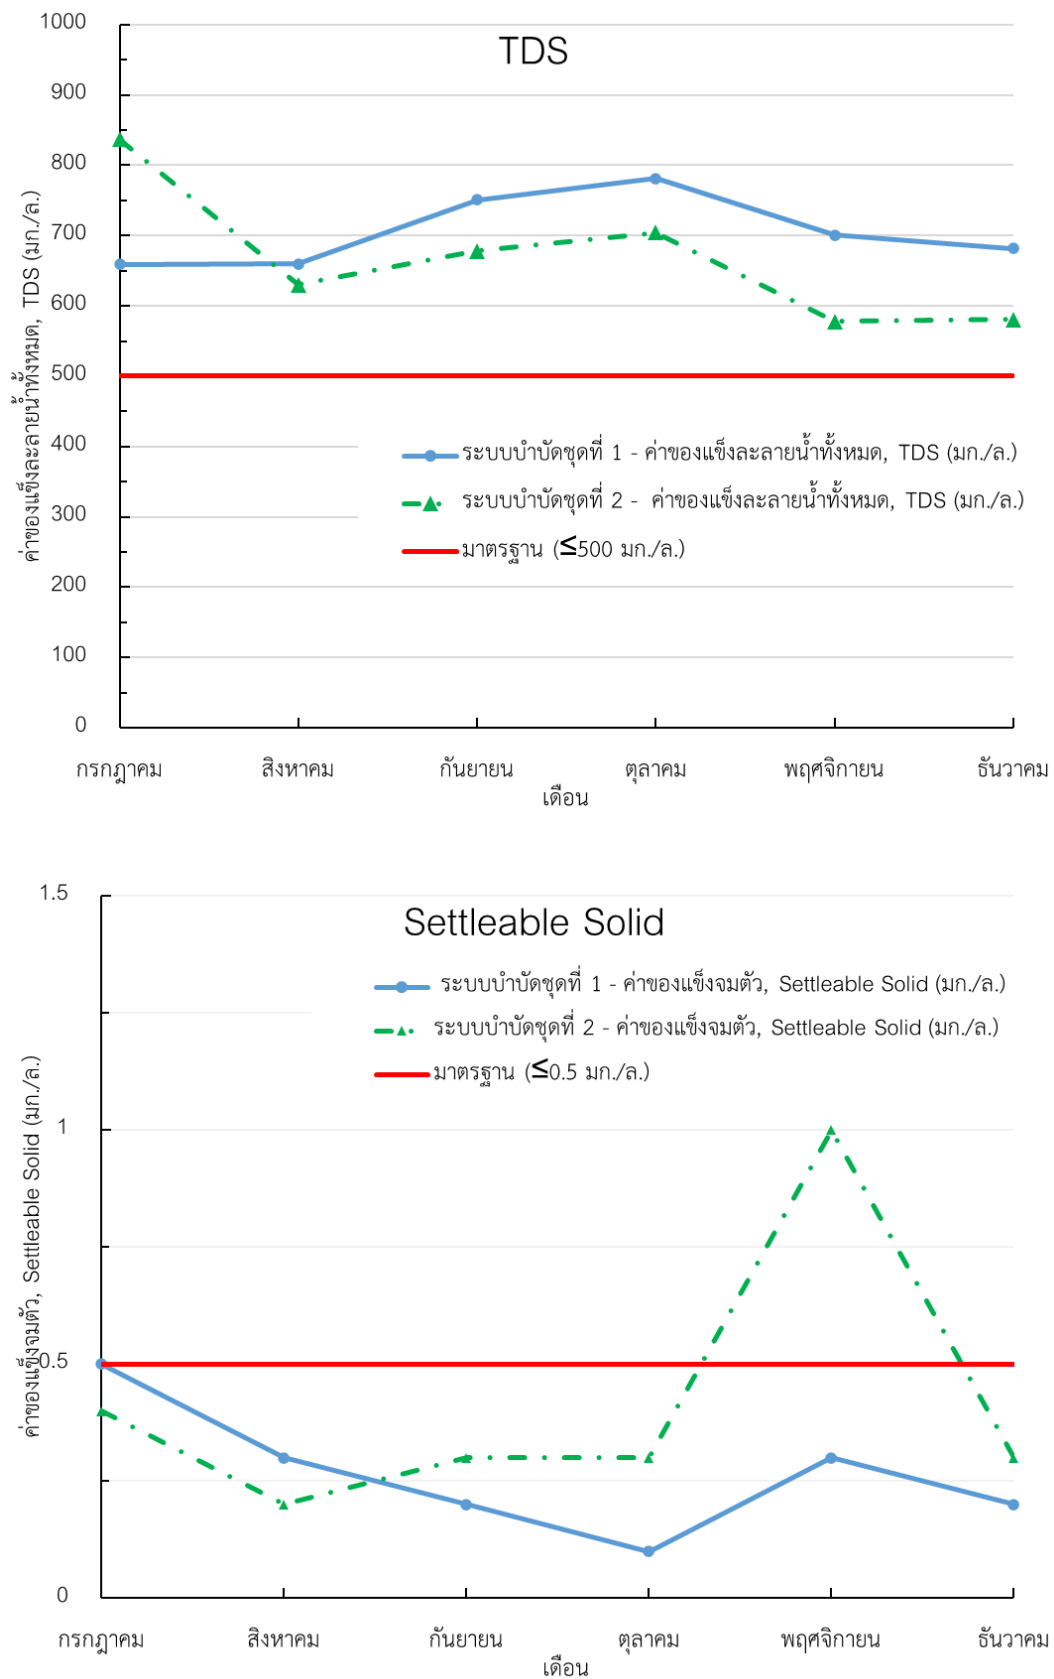
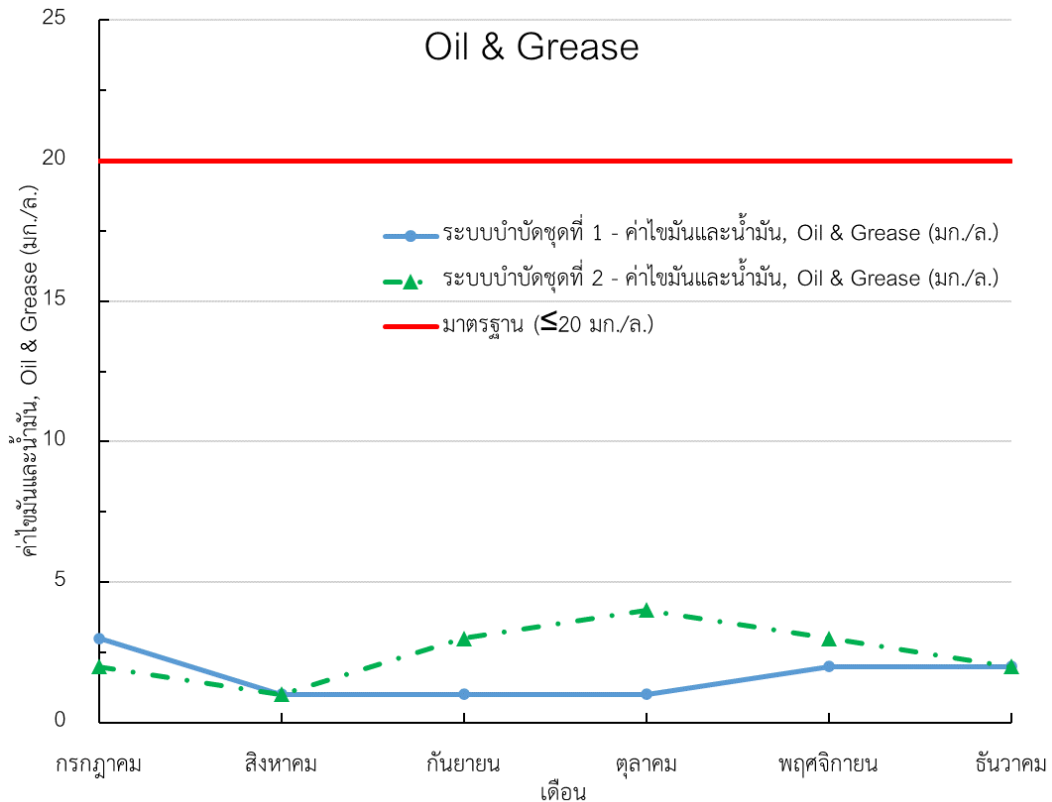
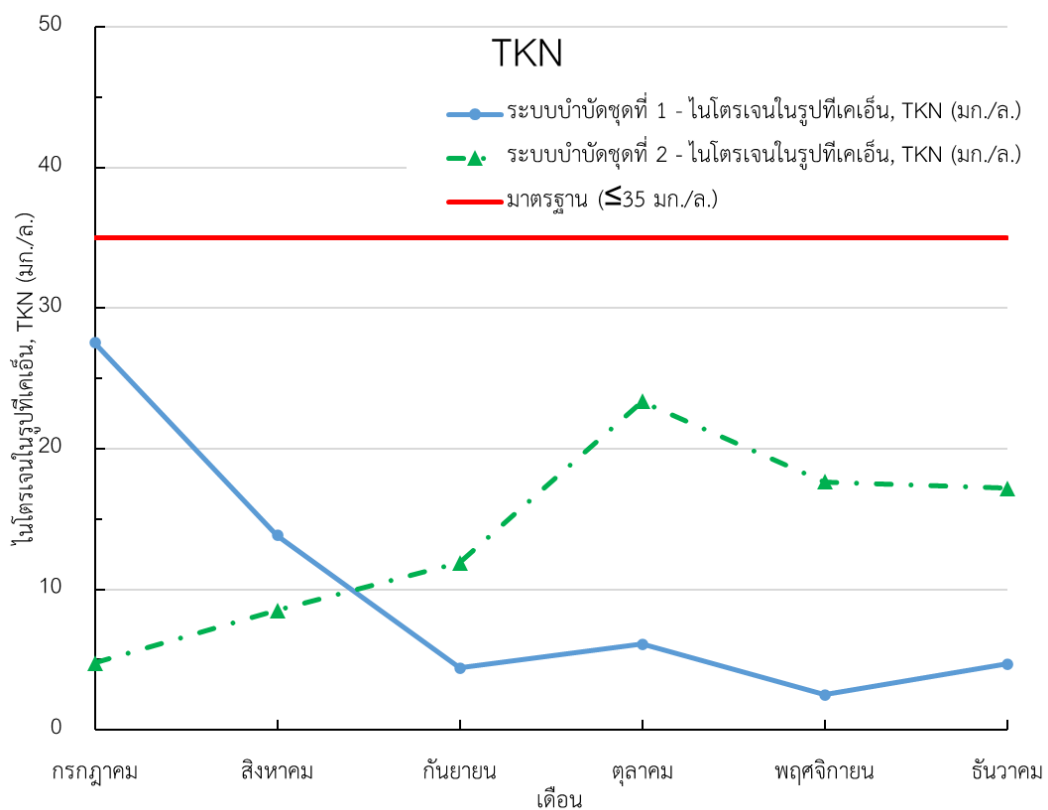
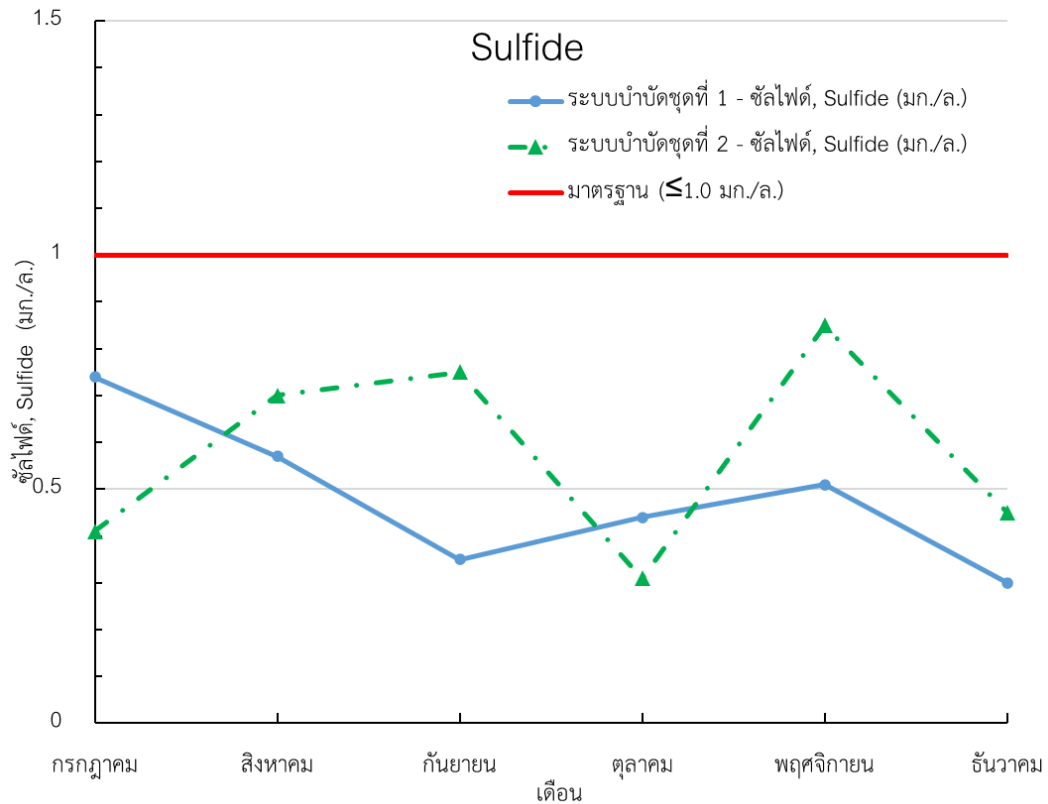
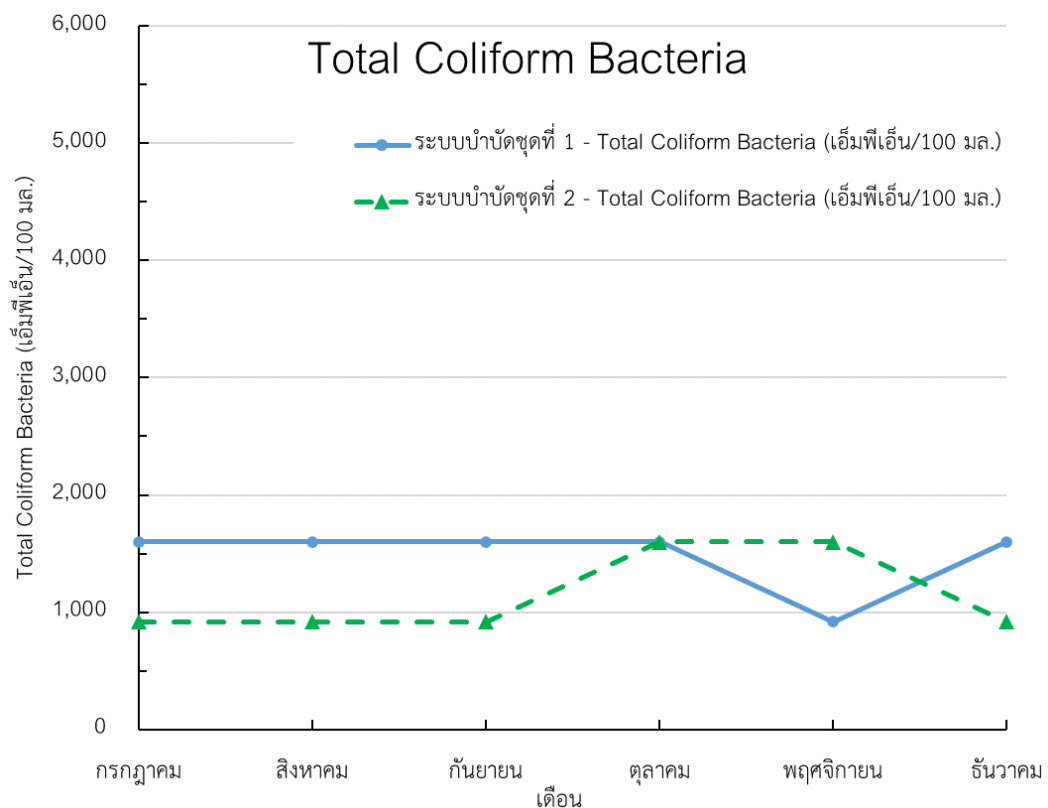
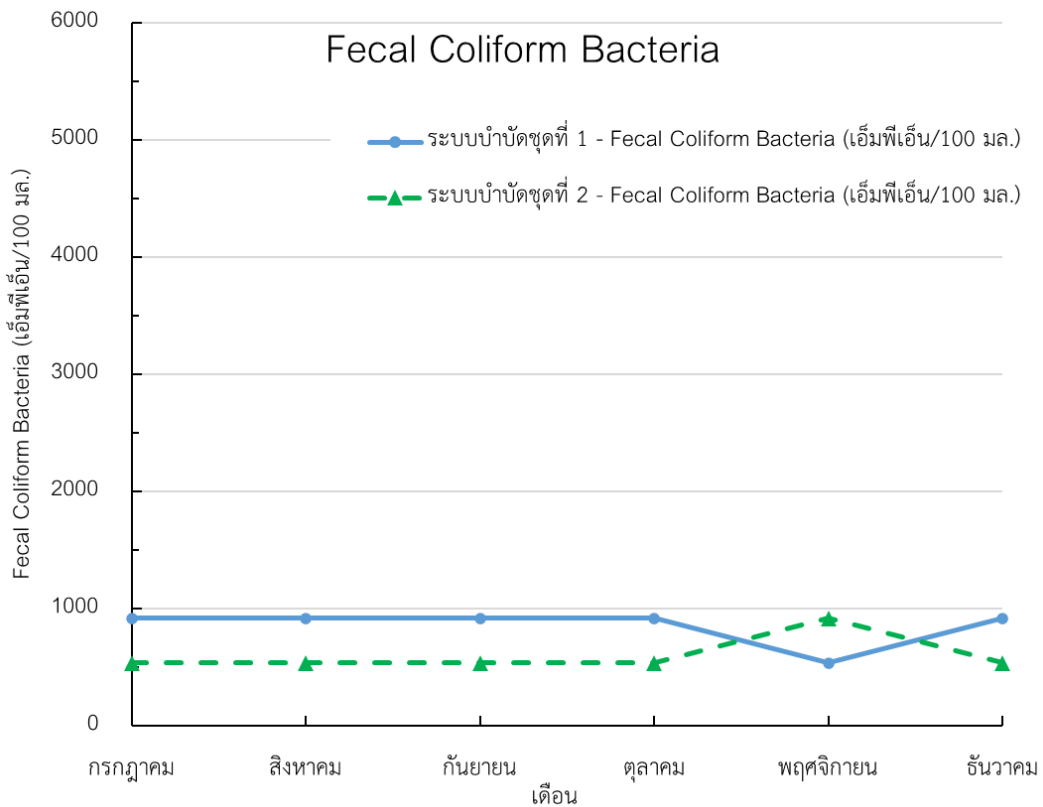
รูปที่ 3.2.1-7 กราฟผลการตรวจวัดน้ำทิ้งหลังการบำบัดของระบบบำบัดน้ำเสีย ชุดที่ 1 และ ชุดที่ 2

รูปที่ 3.2.1-7 กราฟผลการตรวจวัดน้ำทิ้งหลังการบำบัดของระบบบำบัดน้ำเสีย ชุดที่ 1 และ ชุดที่ 2 (ต่อ)

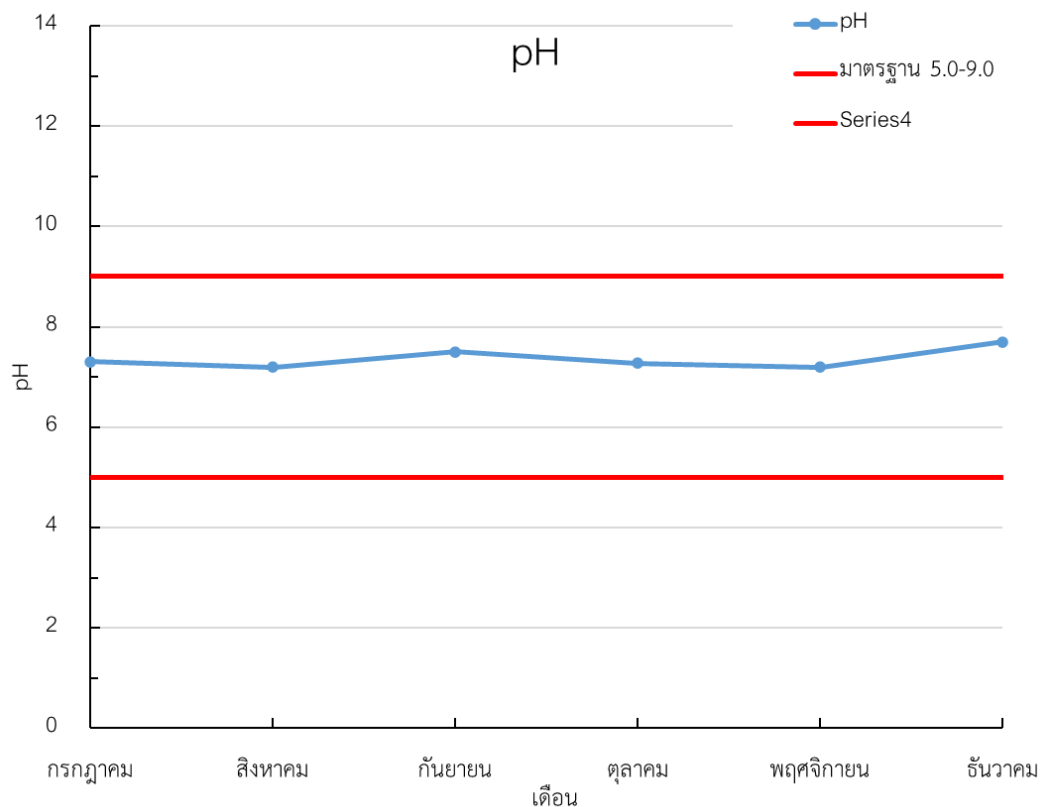
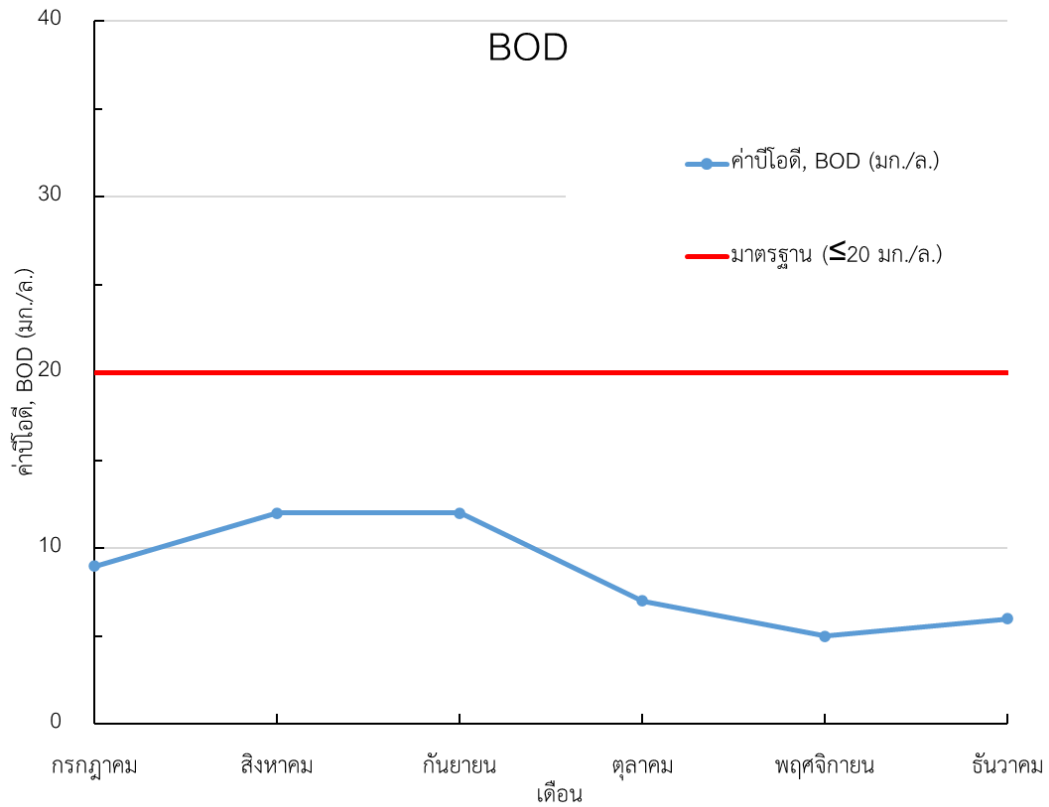
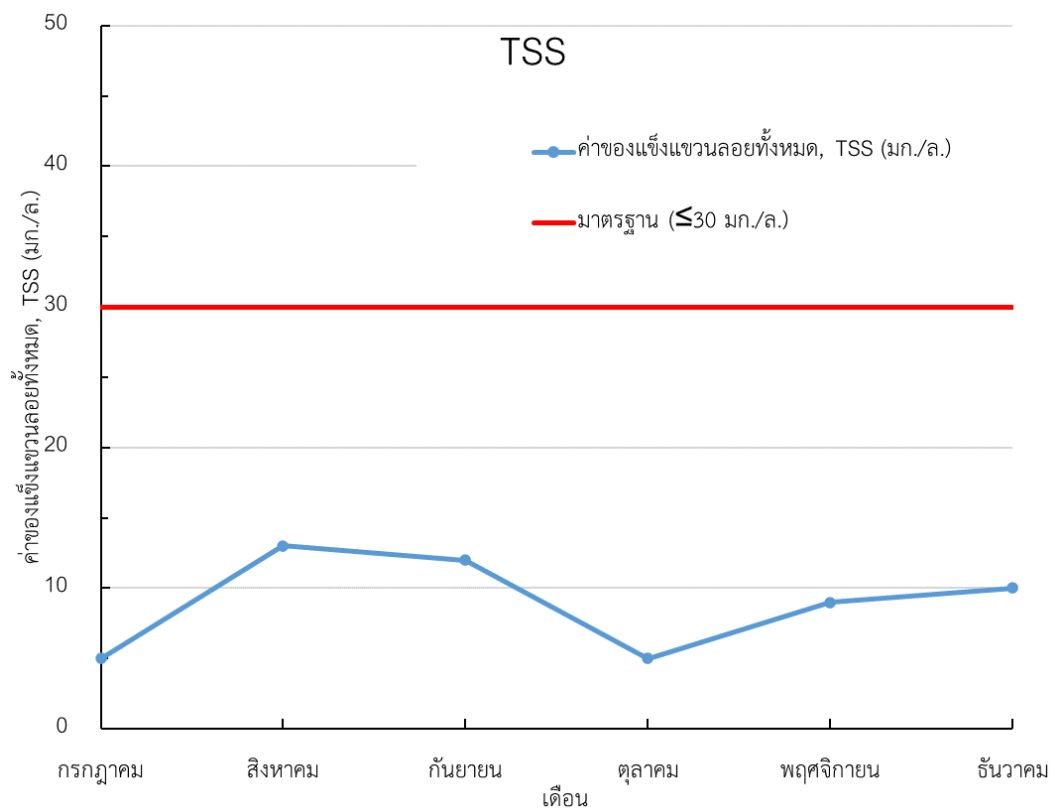
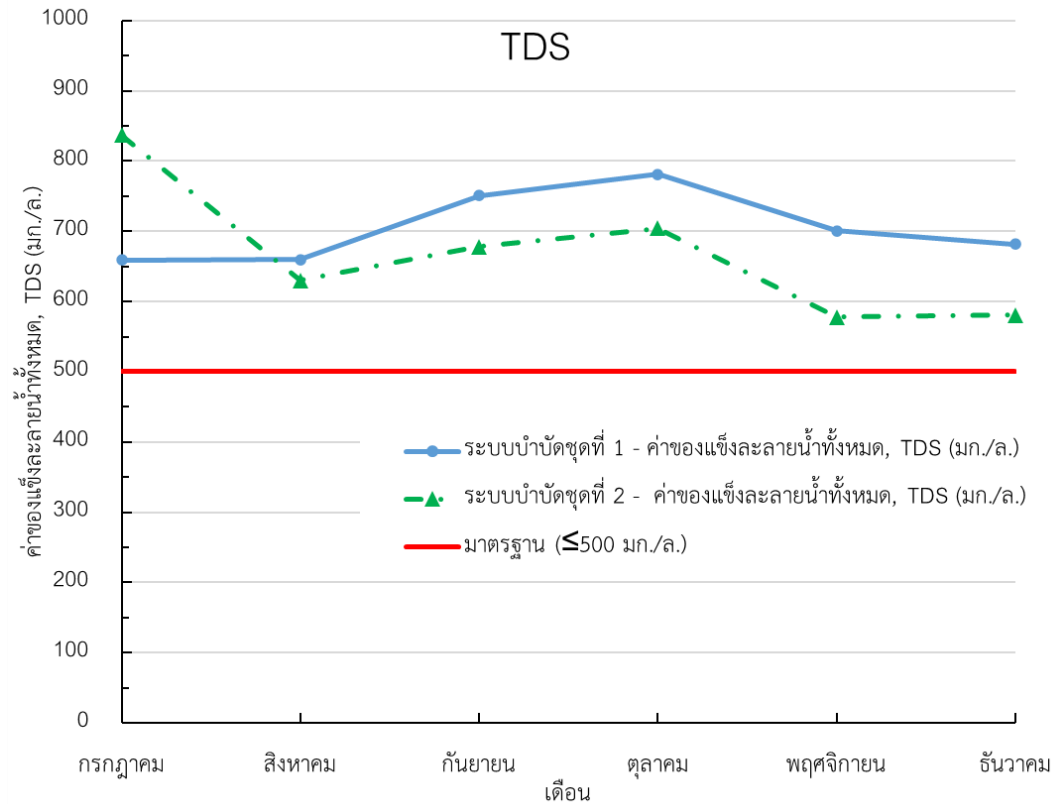
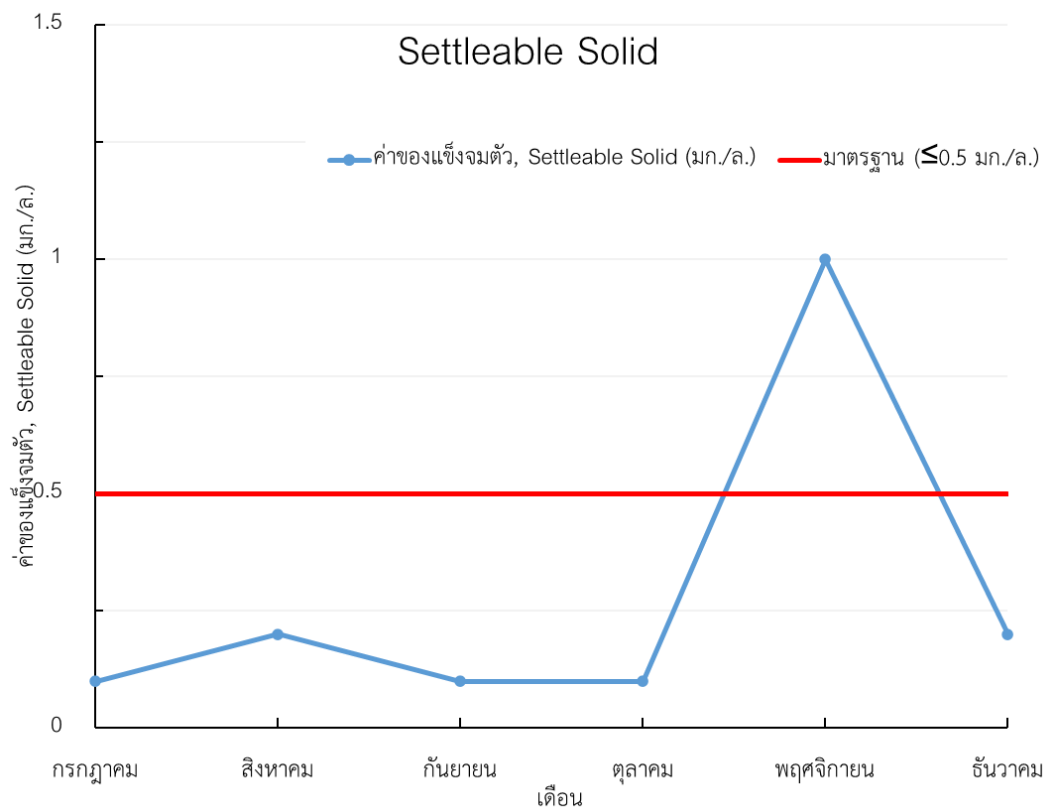
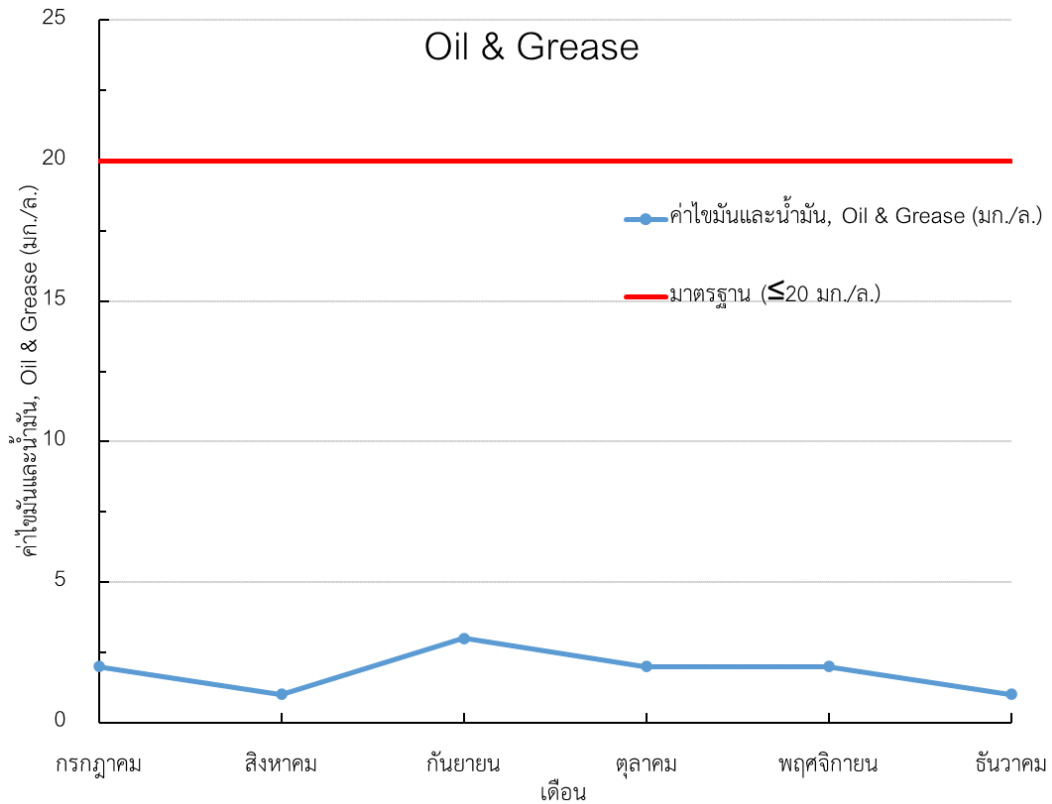
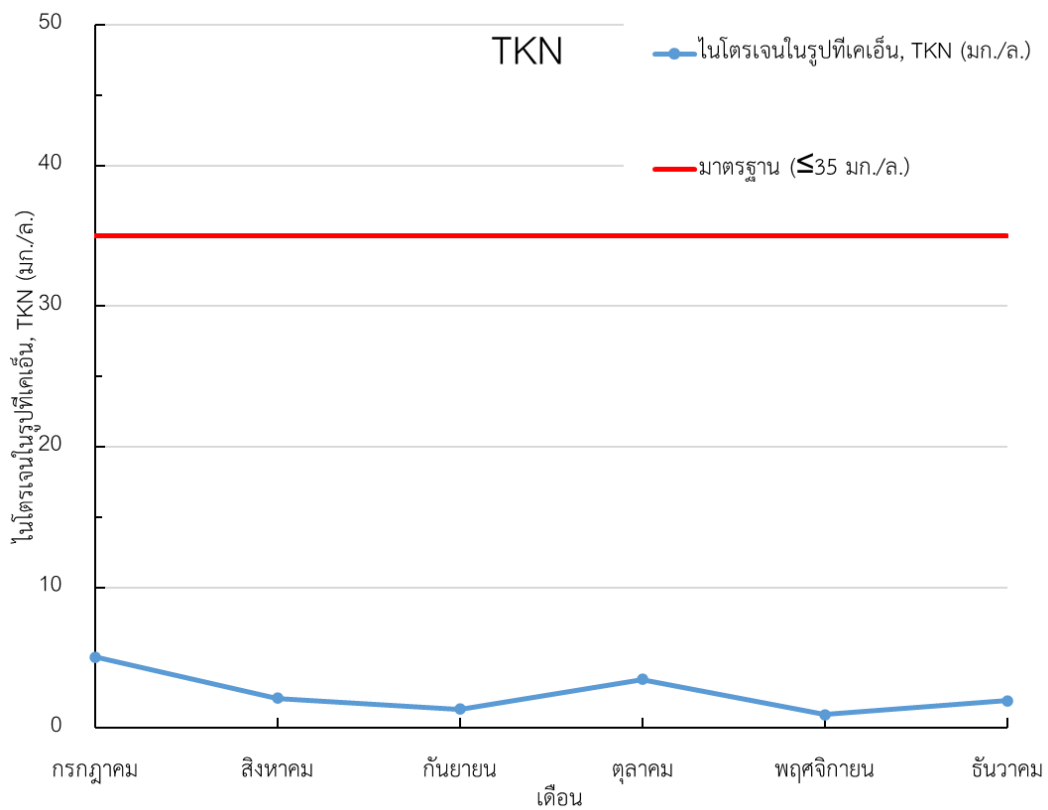
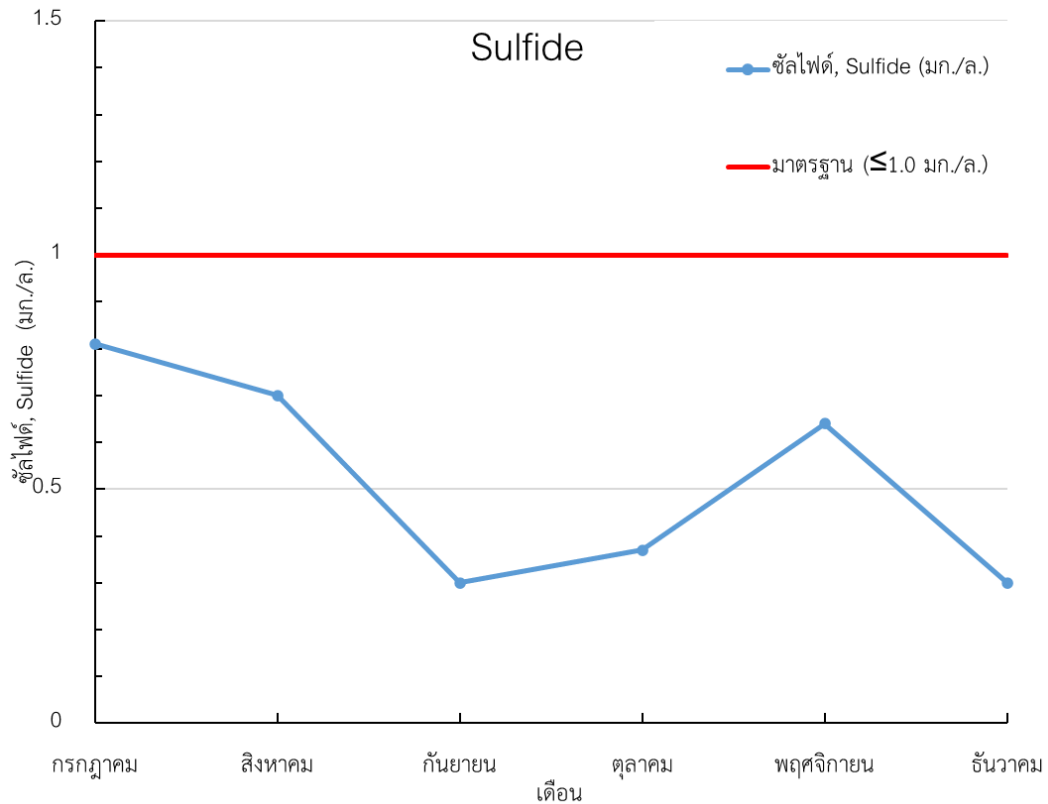
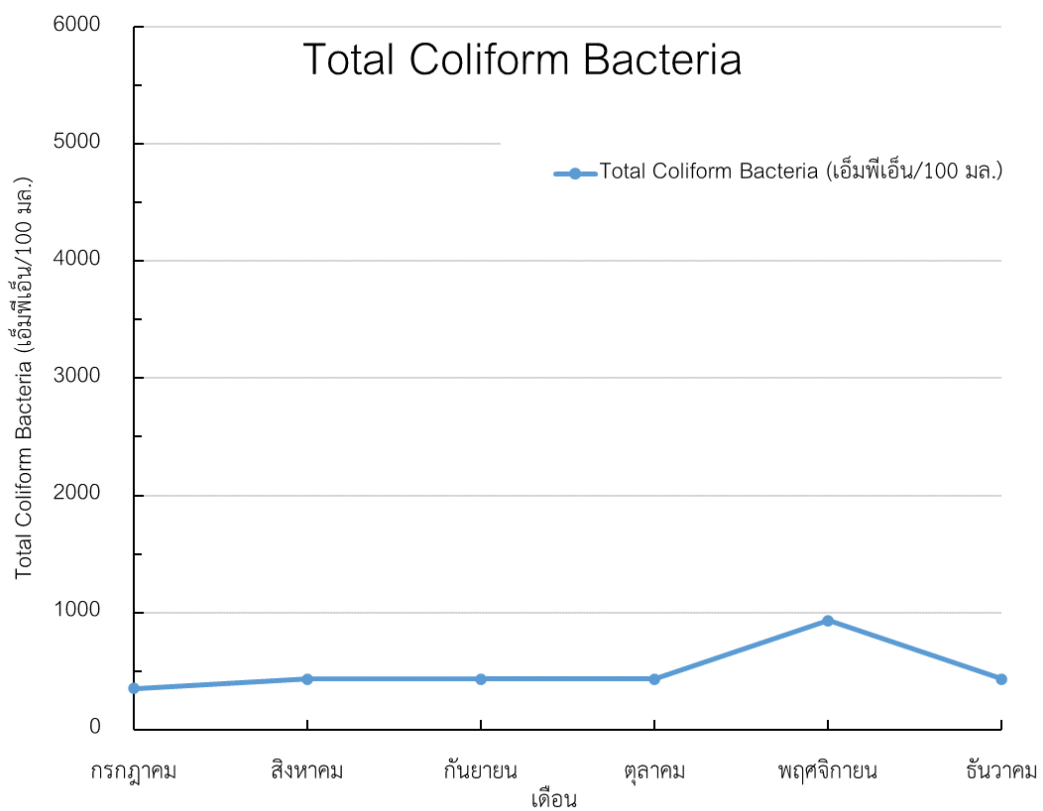
รูปที่ 3.2.1-8 กราฟผลการตรวจวัดน้ำทิ้งจากบ่อกักน้ำทิ้งก่อนระบายลงสู่ท่อระบายน้ำสาธารณะ

รูปที่ 3.2.1-8 กราฟผลการตรวจวัดน้ำทิ้งจากบ่อบำบัดน้ำทิ้งก่อนระบายลงสู่ท่อระบายน้ำสาธารณะ (ต่อ)

รูปที่ 3.2.1-8 กราฟผลการตรวจวัดน้ำทิ้งจากบ่อบำบัดน้ำทิ้งก่อนระบายลงสู่ที่ระบายน้ำสาธารณะ (ต่อ)

รูปที่ 3.2.1-8 กราฟผลการตรวจวัดน้ำทิ้งจากบ่อกักน้ำทิ้งก่อนระบายลงสู่ท่อระบายน้ำสาธารณะ (ต่อ)

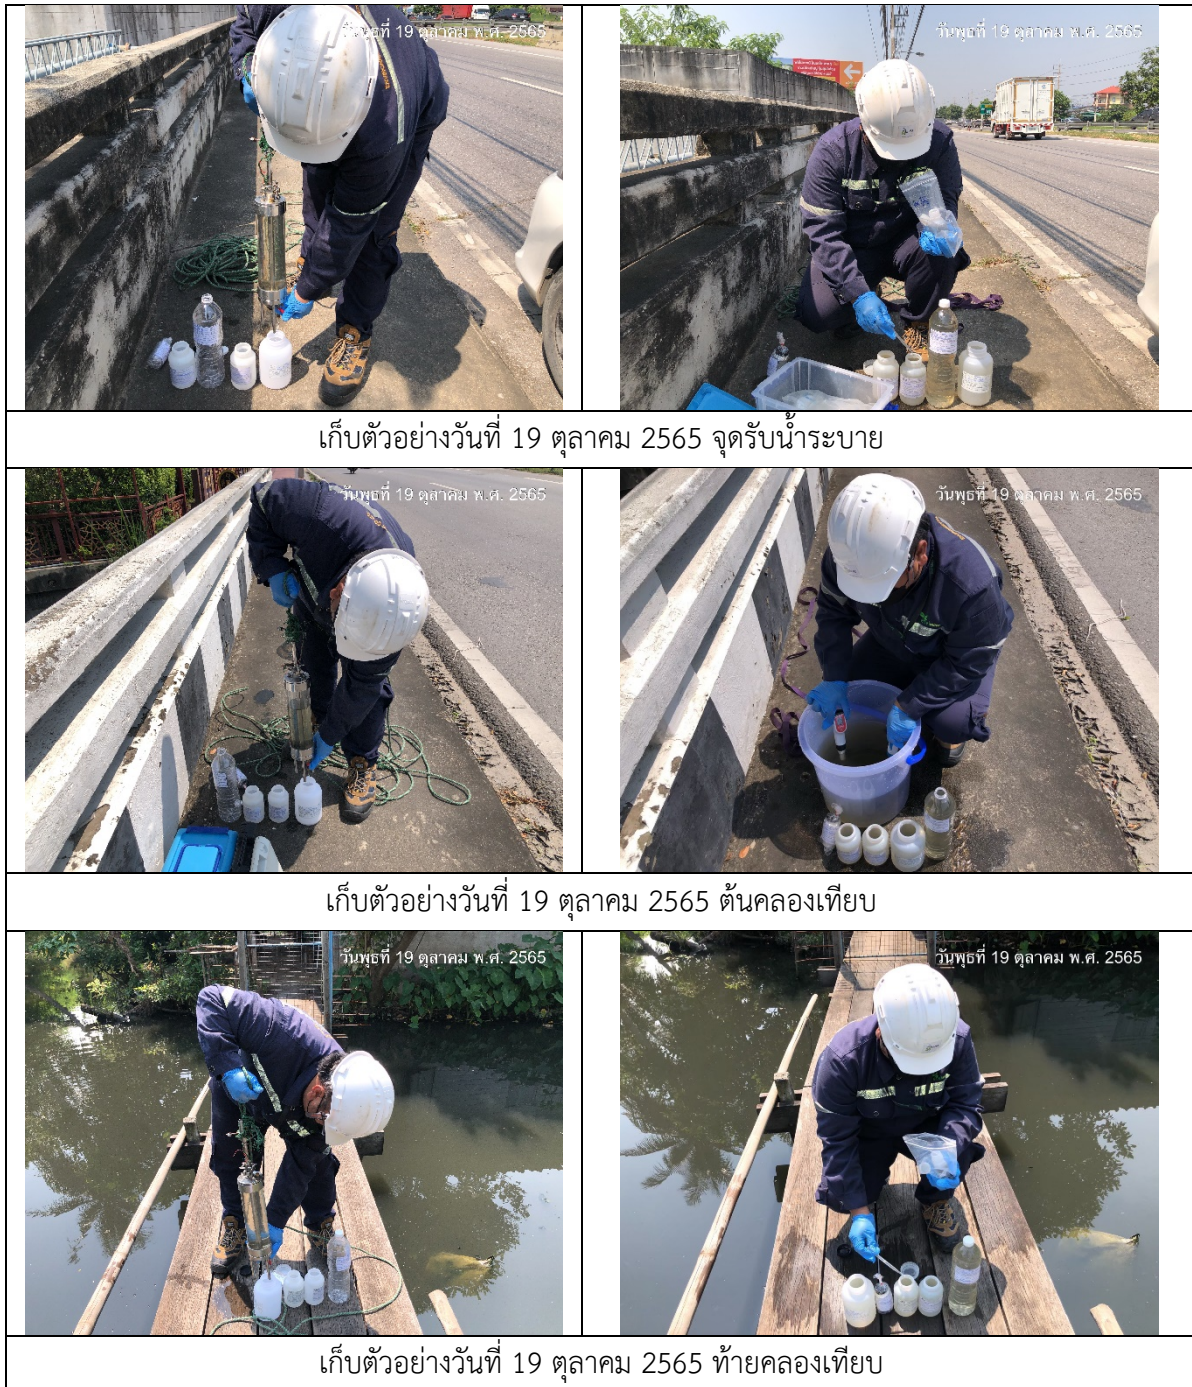
รูปที่ 3.2.3-1 ภาพถ่ายการเก็บตัวอย่างน้ำผิวดิน (ระยะดำเนินการ)
