**รายงานผลการปฏิบัติตามมาตรการป้องกัน
และแก้ไขผลกระทบสิ่งแวดล้อม
และมาตรการติดตามตรวจสอบคุณภาพสิ่งแวดล้อม**

**โครงการอาคารชุดพักอาศัย I-Condo สุขุมวิท 103
นิติบุคคลอาคารชุด I-Condo สุขุมวิท 103
เลขที่ 4 ซอยอุดมสุข 58 ถนนสุขุมวิท 103 แขวงบางนาเหนือ
เขตบางนา กรุงเทพมหานคร**

**ฉบับประจำเดือนกรกฎาคม – ธันวาคม พ.ศ. 2565
ระยะดำเนินการ**

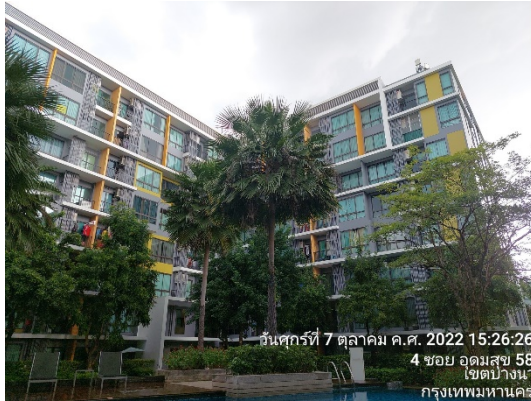
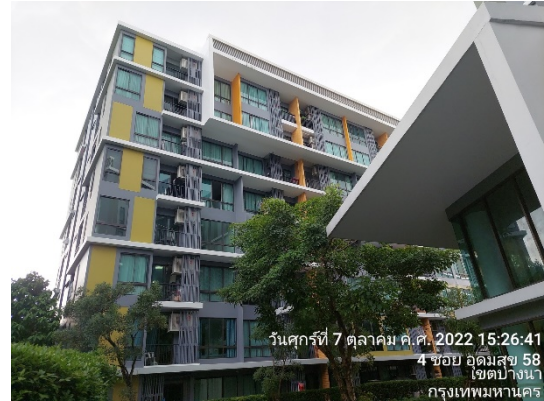
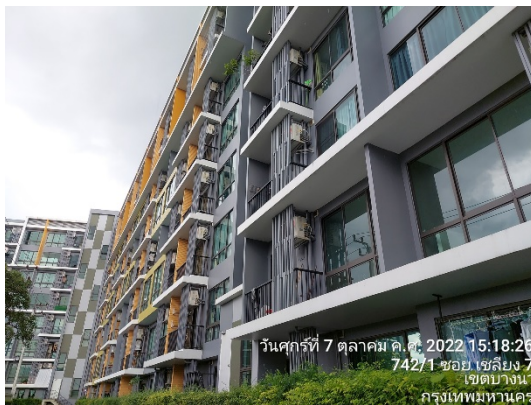
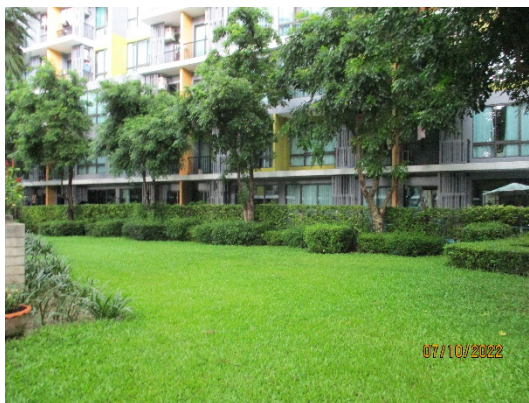
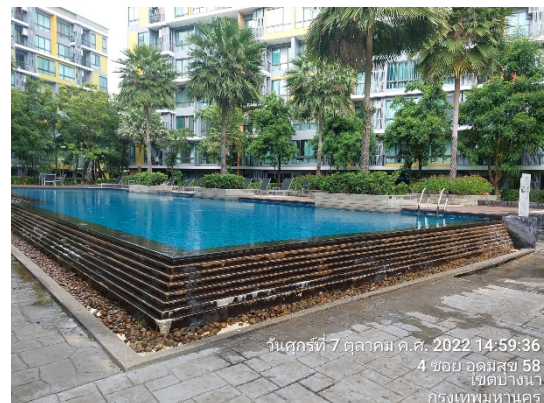
รูปที่ 1-1 สถานภาพของโครงการ ณ เดือนตุลาคม พ.ศ. 2565
