รายงานผลการปฏิบัติตามมาตรการป้องกันและแก้ไขผลกระทบสิ่งแวดล้อม
และมาตรการติดตามตรวจสอบคุณภาพสิ่งแวดล้อม

โรงแรม อินเตอร์คอนติเนนตัล ภูเก็ต รีสอร์ท (ระยะดำเนินการ)

เจ้าของ : บริษัท พราร์ด รีสอร์ท ภูเก็ต จำกัด
ประจำเดือน กรกฎาคม – ธันวาคม พ.ศ. 2565

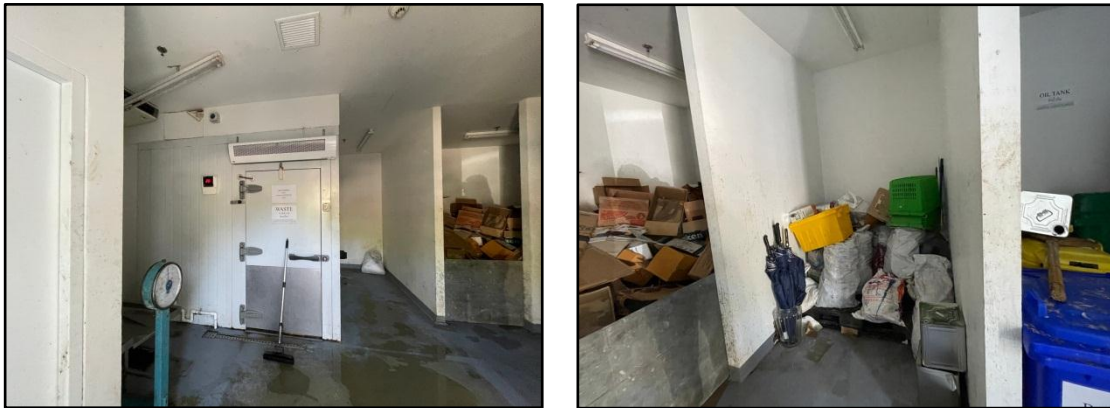
ภาพที่ 1.8.3-4 ห้องพักขยะ

ให้มีถังขยะ ขนาด 10 ลิตร จำนวน 1 ถัง/ห้อง ถังขยะทุกใบจะมีถุงดำรองอยู่ด้านใน ซึ่งแม่บ้านจะรวบรวมขยะจากส่วนต่างๆ นำมาคัดแยกประเภทขยะเป็นขยะอินทรีย์ ขยะแห้ง ขยะอันตราย และขยะรีไซเคิลอีกครั้ง ขยะจากส่วนต่างๆ ของโครงการจะรวบรวมมาพักไว้ที่ห้องพักขยะรวม ซึ่งอยู่ภายในอาคาร K (อาคารคิตส์คลับ) บริเวณชั้นที่ 1 ใกล้ทางเข้า-ออกโครงการ โดยห้องพักขยะดังกล่าวประกอบด้วย ห้องพักขยะอินทรีย์ ห้องพักขยะแห้ง ห้องพักขยะอันตราย และห้องพักขยะรีไซเคิล

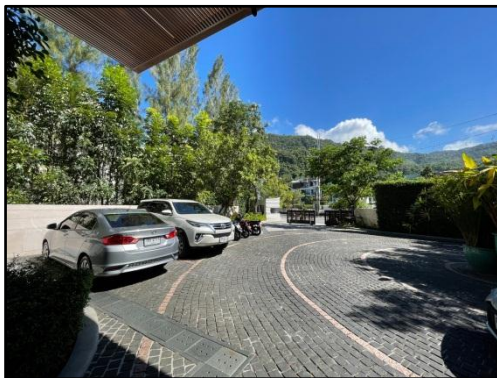
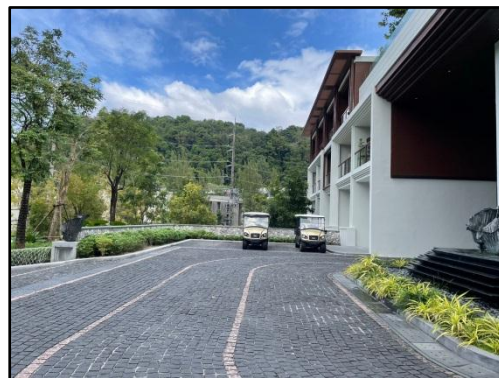
รูปที่ 1.8.7-6 จตุรวมพลของโครงการ

รวมพื้นที่จุดหลบภัยชั่วคราวทั้งสิ้น 719.56 ตารางเมตร คิดเป็นส่วนของพื้นที่จตุรวมพลต่อผู้พักอาศัยภายในโครงการเท่ากับ 1.04 ตารางเมตร/คน หรือ 0.97 คน/ตารางเมตร เมื่อคิดผู้อยู่อาศัยในโครงการสูงสุด 695 คน (รวมพนักงาน) ซึ่งเพียงพอตามเกณฑ์ของสำนักงานนโยบายและแผนทรัพยากรธรรมชาติและสิ่งแวดล้อม ที่กำหนดไว้อย่างน้อย 0.25 ตารางเมตร/คน หรือไม่เกิน 4 คน/ตารางเมตร

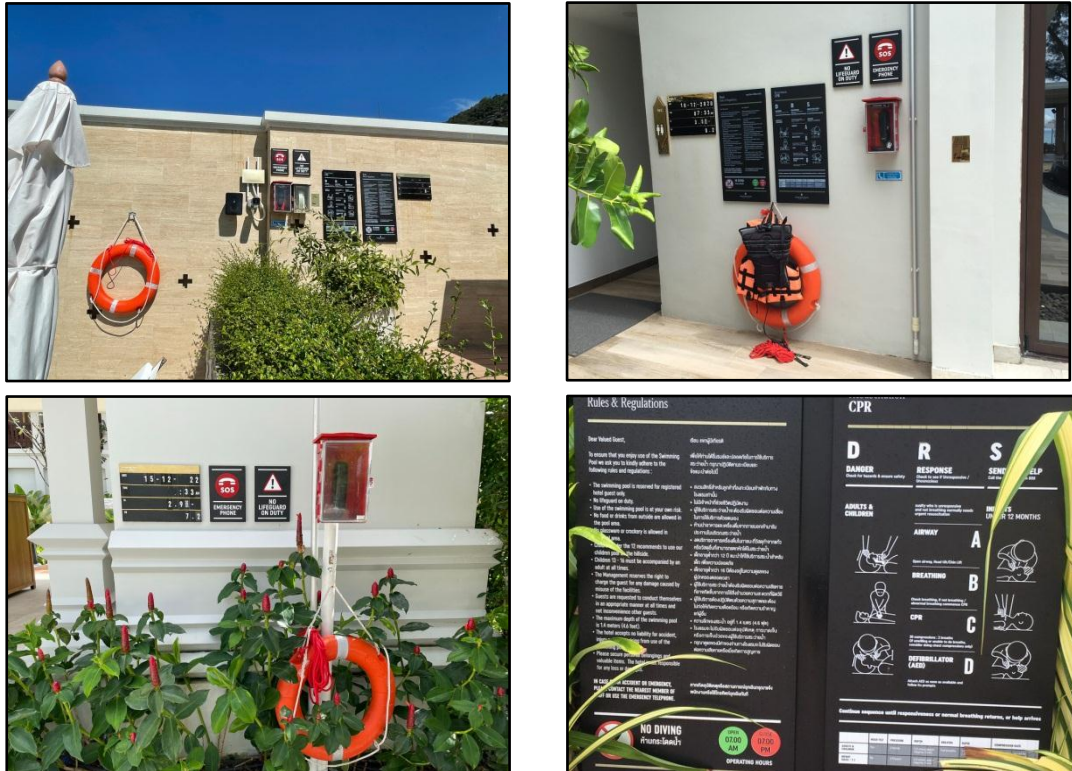
รูปที่ 1.8.10-8 การจัดการสระว่ายน้ำ

โครงการจะจัดให้มีเจ้าหน้าที่ที่มีความรู้เกี่ยวกับการควบคุมคุณภาพน้ำตรวจสอบคุณภาพน้ำสระว่ายน้ำให้อยู่ในเกณฑ์มาตรฐานของกระทรวงสาธารณสุขเป็นประจำ นอกจากนี้โครงการจะจัดให้มีเจ้าหน้าที่ความปลอดภัยประจำสระว่ายน้ำ (Life guard) โดยอยู่ประจำสระว่ายน้ำตลอดเวลาที่เปิดบริการและจัดให้มีอุปกรณ์ช่วยชีวิต เช่น โฟมช่วยชีวิต ห่วงชูชีพ และไม่ช่วยชีวิต เป็นต้น อีกทั้งโครงการจะจัดให้มีอุปกรณ์สื่อสารที่สามารถติดต่อบุคคลหรือสถานที่สำคัญ เช่น โรงพยาบาล และสถานีตำรวจ เป็นต้น เพื่อขอความช่วยเหลือกรณีเกิดเหตุฉุกเฉินต่างๆ และปิดประกาศหมายเลขโทรศัพท์ของสถานที่สำคัญดังกล่าวไว้ในที่เห็นได้ชัดเจน

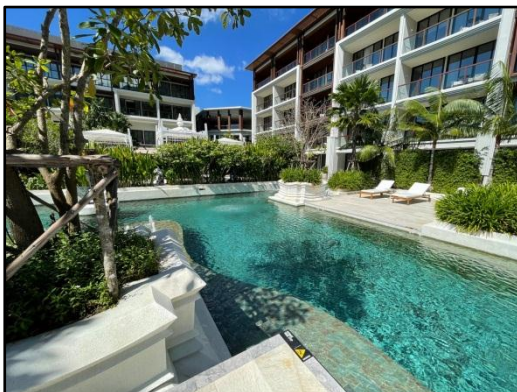
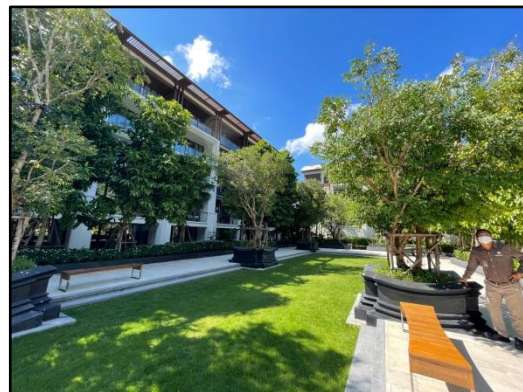
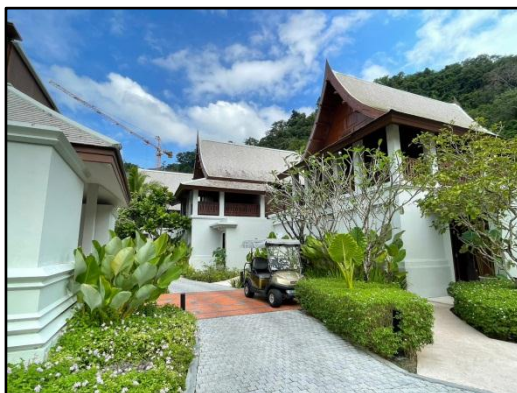
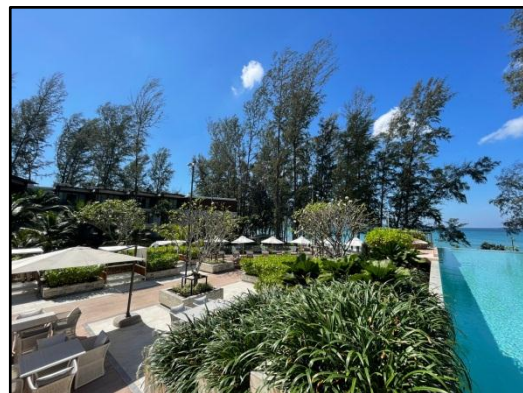
รูปที่ 1.8.11-9 พื้นที่สีเขียวของโครงการ

โครงการได้จัดให้มีพื้นที่สีเขียวอยู่บริเวณโดยรอบเป็นพื้นที่ 9,185.17 ตารางเมตร คิดเป็นพื้นที่สีเขียวต่อผู้พักอาศัยในพื้นที่โครงการ 13.22 ตารางเมตร ต่อ 1 คน (ผู้พักอาศัยและพนักงานในพื้นที่โครงการ 695 คน) โดยจัดพื้นที่สีเขียวบริเวณชั้นล่าง 9,075.91 ตารางเมตร และพื้นที่สีเขียวชั้นดาดฟ้าของอาคาร F ขนาดพื้นที่ 127.26 ตารางเมตร สำหรับการปลูกไม้ยืนต้น ภายในโครงการมีไม้ยืนต้นเดิมจำนวน 116 ต้น ทั้งนี้ไม้ยืนต้นเดิมซ้อนทับกับตัวอาคารซึ่งต้องตัดออก จำนวน 61 ต้น ดังนั้น ไม้ยืนต้นเดิมที่เก็บไว้คงเหลือจำนวน 40 ต้น ไม้ยืนต้นเดิมที่ย้ายมาปลูกจำนวน 15 ต้น และไม้ยืนต้นปลูกใหม่ 874 ต้น รวมไม้ยืนต้นจำนวน 929 ต้น รายละเอียดแสดงดังตารางที่ 2-16 ถึงตารางที่ 2-17 มีพื้นที่ไม้ยืนต้นรวมทั้งหมด 7,239.31 ตารางเมตร นอกจากนี้ยังจัดให้มีการปลูกไม้พุ่มไม้คลุมดินภายในโครงการ ได้แก่ กระดาดเขียว ชิงแดง วานหางช้าง หมากผู้หมากเมีย ตรีชวา เอื้องหมายนา เฮลิโคเนีย หญ้าหนวดแมว เข็มชมพู พืช รักทะเล หนวดปลาหมึกแคระ พลับพลึงหนู ผักบู่ทะเล เตยหอม หลิวใบ สะพหลุ คนทีสอ ดอกบัวดิน เหลืองคิริบูน และหญ้านวลน้อย

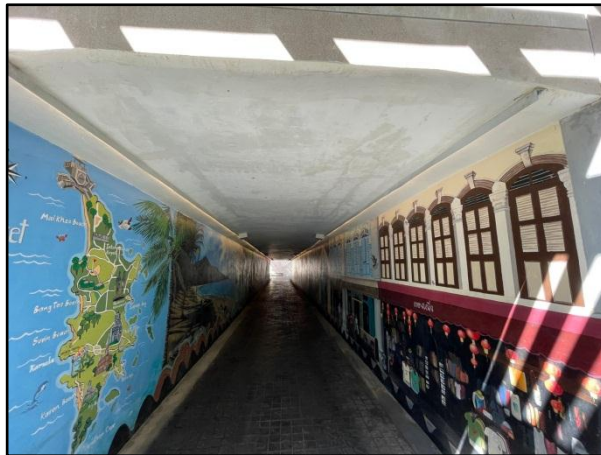
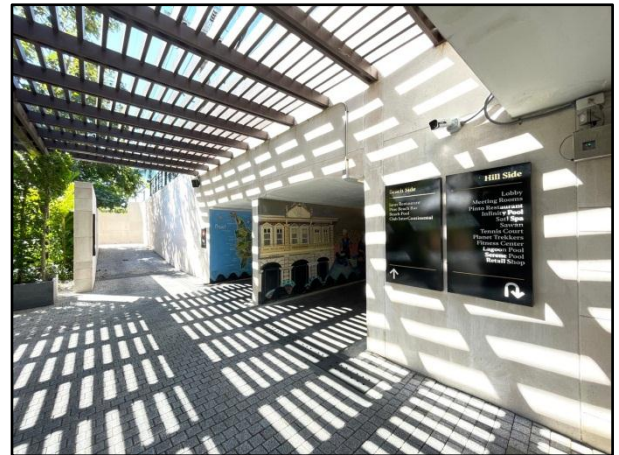
รูปที่ 1.8.12-10 อุโมงค์ลอดใต้ถนน

สำหรับการสัญจรไปมาระหว่างโซนด้านหน้าหาด และโซนด้านภูเขา โครงการจะใช้อุโมงค์ลอดใต้ถนน ในการสัญจรไปมาระหว่างพื้นที่โครงการโซนด้านหน้าหาด และโซนด้านภูเขา โดยใช้รถกอล์ฟในการสัญจรลอดใต้ทางหลวง จำนวน 2 ช่อง มีลักษณะเป็นแบบท่อเหลี่ยม คสล.ขนาด (2.70 x 2.40) x 18.50 เมตร/ช่อง ลักษณะเป็นพื้นคอนกรีต ทำด้วยผิวคอนกรีตพิมพ์ลาย สำหรับผนังอุโมงค์เป็นผนังคอนกรีตฉาบปูนเรียบทาสี ทั้งนี้ ภายในอุโมงค์ได้ออกแบบให้มีรางระบายน้ำ (GUTTER) ขนาดความกว้าง 0.20 เมตร ขนาด 2 ฝั่ง/ช่อง จากนั้นน้ำ ที่เกิดขึ้นจะถูกปั๊มเข้าสู่ท่อระบายน้ำสาธารณะตามแนวทางหลวงแผ่นดินหมายเลข 4030 (กลาง-หาดราไวย์) ต่อไป

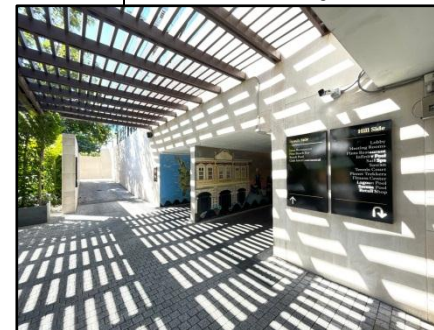
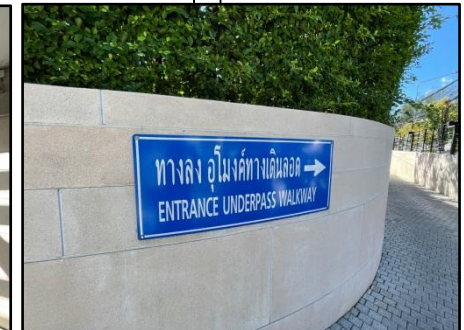
องค์ประกอบสิ่งแวดล้อม / ผลกระทบต่อสิ่งแวดล้อม	มาตรการป้องกันและแก้ไขผลกระทบสิ่งแวดล้อม	การปฏิบัติตามเงื่อนไข	ปัญหาและอุปสรรค
<p>อุโมงค์ทางลอด</p> <p>อุโมงค์ทางลอดใต้ถนน ที่เป็นทางสัญจรระหว่างพื้นที่โครงการโซนหน้าหากและโซนภูเขา ใช้สำหรับคนเดินเท้าและรถกอล์ฟ ซึ่งทางโครงการมีแนวทางการจัดการใช้เส้นทางดังนี้</p> <p>1. รถกอล์ฟเป็นเจ้าหน้าที่หรือพนักงานของโรงแรมทางโรงแรมจึงมีการจัดอบรมและกวดขันเข้มงวดในการขับรถกอล์ฟของพนักงานเรื่องวินัยของคนขับ เพื่อช่วยลดเรื่องปัญหาการเกิดอุบัติเหตุ</p> <p>2. จัดให้มีการติดตั้งไฟส่องสว่างในอุโมงค์เพื่อให้มองเห็นชัดเจนทั้งกลางวันและกลางคืน</p> <p>3. แยกทางเดินเท้าและทางวิ่งรถกอล์ฟให้ชัดเจน โดยการทาสีพื้นผิวทางที่แตกต่างกัน หรือการปูพื้นผิวระหว่างทางวิ่งและทางเท้าที่แตกต่างกัน</p> <p>4. ติดตั้งหมุดสะท้อนแสงกันแบ่งช่องระหว่างช่องทางเดินเท้าและทางวิ่งรถกอล์ฟ</p> <p>อุโมงค์ทางลอดใต้ถนน จำนวน 2 ช่อง มีลักษณะเป็นแบบท่อเหลี่ยม คสล.ขนาด (2.70x2.40)x18.50 เมตร/ช่อง ลักษณะเป็นพื้นคอนกรีต ทำด้วยผิวคอนกรีตพิมพ์ลายสำหรับผนังอุโมงค์เป็นผนังคอนกรีต ฉาบปูนเรียบทาสี นอกจากนี้โครงการยังมีการจัดการบริเวณถนนอุโมงค์ทางลอดเพื่อความปลอดภัยสำหรับผู้สัญจรผ่านไปมาบริเวณอุโมงค์ทาง</p>	<p>(1) จัดให้มีการติดตั้งไฟส่องสว่างในอุโมงค์เพื่อให้มองเห็นชัดเจนทั้งกลางวันและกลางคืน</p> <p>(2) แยกทางเดินเท้าและทางวิ่งรถกอล์ฟให้ชัดเจน โดยการทาสีพื้นผิวระหว่างทางวิ่งและทางเท้าที่แตกต่างกัน</p> <p>(3) ติดตั้งหมุดสะท้อนแสงกันแบ่งช่องระหว่างช่องทางเดินเท้าและทางวิ่งรถกอล์ฟ</p>	<p>- ปฏิบัติตามมาตรการ โดยติดตั้งไฟส่องสว่างในอุโมงค์เพื่อให้มองเห็นชัดเจนทั้งกลางวันและกลางคืน</p> <p>- ไม่ปฏิบัติตามมาตรการ โดยใช้เส้นทางเดียวกันในการสัญจร</p> <p>- ไม่ปฏิบัติตามมาตรการ แต่โครงการจะเพิ่มมาตรการในส่วนนี้ต่อไป</p>	<p>- ไม่มี ปัญหา และอุปสรรค</p> <p>- ไม่มี ปัญหา และอุปสรรค</p> <p>- ไม่มี ปัญหา และอุปสรรค</p>

องค์ประกอบสิ่งแวดล้อม / ผลกระทบต่อสิ่งแวดล้อม	มาตรการป้องกันและแก้ไขผลกระทบสิ่งแวดล้อม	การปฏิบัติตามเงื่อนไข	ปัญหาและอุปสรรค
<p>ลอด ดังกล่าว โดยโครงการมีการติดตั้ง Rumble Strips ทั้ง 2 ฝั่งถนน คือฝั่งที่มาจากสนามบิน และฝั่งที่มาจากหาดป่าตอง เพื่อช่วยในการชะลอความเร็วของรถ ก่อนถึงบริเวณทางเข้า-ออกอุโมงค์ทางลอด และมีการติดตั้งไฟส่องสว่างบริเวณทางเข้า-ออกอุโมงค์ทางลอดทั้ง 2 ฝั่ง เพื่อเพิ่มความปลอดภัยในเวลากลางคืน อีกทั้งได้มีการปรับปรุงป้ายจำกัดความเร็วให้เป็นแบบไฟกระพริบ เพื่อให้เห็นชัดเจนทั้งกลางวันและกลางคืน ซึ่งการจัดการดังกล่าวจะช่วยเพิ่มความปลอดภัยให้ทั้งรถที่สัญจรไปมาบนถนนทั้ง 2 ฝั่ง และคนเดินเท้ามากยิ่งขึ้น</p>	<p>(4) โครงการมีการติดตั้ง Rumble Strips ทั้ง 2 ฝั่งถนน</p> <p>(5) ติดตั้งไฟส่องสว่างบริเวณทางเข้า-ออกอุโมงค์ทางลอดทั้ง 2 ฝั่ง เพื่อเพิ่มความปลอดภัยในเวลากลางคืน</p> <p>(6) ปรับปรุงป้ายจำกัดความเร็วให้เป็นแบบไฟกระพริบ เพื่อให้เห็นชัดเจนทั้งกลางวันและกลางคืน</p>	<p>- ไม่ปฏิบัติตามมาตรการ แต่โครงการจะเพิ่มมาตรการในส่วนนี้ต่อไป</p> <p>- ปฏิบัติตามมาตรการ โดยมีไฟส่องสว่างบริเวณทางเข้า-ออกอุโมงค์ทางลอดทั้ง 2 ฝั่ง</p>

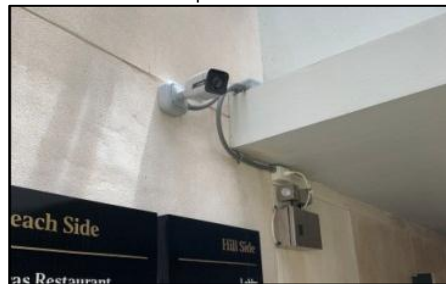
<p>- ไม่ปฏิบัติตามมาตรการ แต่โครงการจะเพิ่มมาตรการในส่วนนี้ต่อไป</p>	<p>- ไม่ มี ปัญ ห า และ อุปสรรค</p> <p>- ไม่ มี ปัญ ห า และ อุปสรรค</p>

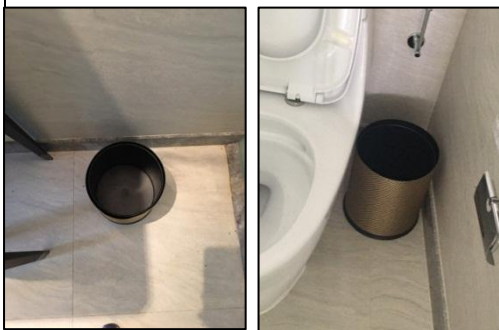
องค์ประกอบสิ่งแวดล้อม / ผลกระทบต่อสิ่งแวดล้อม	มาตรการป้องกันและแก้ไขผลกระทบสิ่งแวดล้อม	การปฏิบัติตามเงื่อนไข	ปัญหาและอุปสรรค
<p>2) การจัดการขยะมูลฝอย</p> <p>การจัดการขยะของโครงการจะจัดถึงรองรับขยะมูลฝอยไว้สำหรับส่วนต่างๆภายในโครงการ ดังนี้</p> <p>ห้องพัก จัดให้มีถังขยะย่อยขนาด 10 ลิตร จำนวน 1 ถัง ภายในห้องพักและจัดให้มีถังขยะขนาด 10 ลิตร จำนวน 1 ถังภายในห้องน้ำ</p> <p>ส่วนต้อนรับ จัดให้มีถังขยะย่อยขนาด 50 ลิตร แยกเป็นถังขยะอินทรีย์ถังขยะรีไซเคิล</p> <p>ห้องครัวและห้องอาหารของโครงการ จัดให้มีถังขยะขนาด 240 ลิตร แยกเป็นถังขยะอินทรีย์ ถังขยะแห้ง และถังขยะรีไซเคิล</p> <p>ห้องน้ำรวม จะจัดให้มีถังขยะขนาด 10 ลิตร จำนวน 1 ถัง/ห้อง</p> <p>ทั้งนี้ถังขยะทุกใบจะมีถุงดำรองอยู่ด้านใน ซึ่งขณะที่แม่บ้านเก็บรวบรวมขยะจากส่วนต่างๆ ภายในโครงการจะทำการคัดแยกขยะเลย โดยแยกเป็นขยะอินทรีย์ ขยะแห้ง ขยะอันตราย และขยะรีไซเคิล ก่อนนำไปพักไว้ที่อาคารห้องพักขยะรวมของโครงการซึ่งอยู่ภายในอาคาร K (อาคารคิส์คลับ) บริเวณชั้นที่ 1 ใกล้ทางเข้า-ออกโครงการ โดยห้องพักขยะดังกล่าว ประกอบด้วย ห้องพักขยะอินทรีย์ ห้องพักขยะอินทรีย์ ห้องพักขยะแห้ง ห้องพักขยะอันตราย และห้องพัก</p>	<p>(2) จัดถึงรองรับขยะมูลฝอยไว้ในห้องพักทุกห้องรวมทั้งพื้นที่ส่วนกลาง</p> <p>(3) ตำแหน่งห้องพักขยะรวม อยู่ใกล้ทางเข้า - ออกโครงการ โดยห้องพักขยะรวมมีประตูและเป็นพื้นที่ที่มิดชิด</p> <p>(4) กวดขันให้พนักงานทำความสะอาดประจำโครงการรวบรวมขยะมูลฝอยภายในห้องพักขยะ อย่างน้อยวันละ 1 ครั้ง บรรจุลงในถุงขยะพร้อมมัดปากถุงให้เรียบร้อยก่อนนำไปรวบรวมไว้ที่อาคารห้องพักขยะรวมทั้งโครงการ</p> <p>(5) ทำความสะอาดห้องพักขยะรวมทุกครั้งหลังจากรถมาเก็บขยะเพื่อป้องกัน กลิ่น</p>	<p>- ปฏิบัติตามมาตรการ โดยในแต่ละห้องพัก มีถังขยะขนาด 12 ลิตรในห้องน้ำ</p>

<p>- ปฏิบัติตามมาตรการ โดยห้องพักขยะด้านรวมของโครงการตั้งอยู่ที่อาคารห้องพักขยะรวมของโครงการซึ่งอยู่ภายในอาคาร K</p> <p>- ปฏิบัติตามมาตรการ โดยแผนกแม่บ้านจะทำการรวบรวมขยะในแต่ละส่วนของโครงการ มารวบรวมไว้ที่ห้องพักขยะ เพื่อรอให้รถขนขยะเข้ามาเก็บขนไปกำจัดต่อไป</p> <p>- ปฏิบัติตามมาตรการ โดยแผนกแม่บ้านจะทำความสะอาดห้องพักขยะทุกครั้ง หลังจากที่รถ</p>	<p>- ไม่ มี ปัญ หา และอุปสรรค</p> <p>- ไม่ มี ปัญ หา และอุปสรรค</p> <p>- ไม่ มี ปัญ หา และอุปสรรค</p> <p>- ไม่ มี ปัญ หา และอุปสรรค</p>

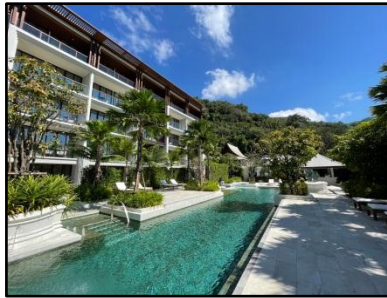
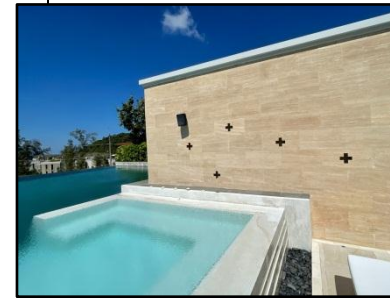
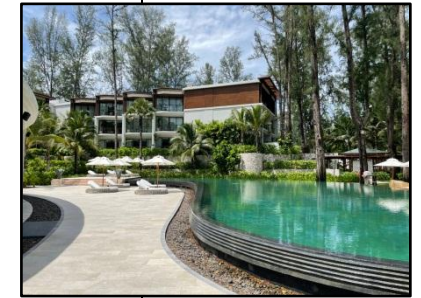
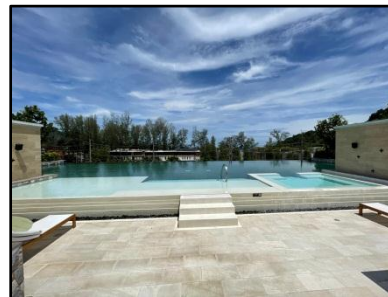
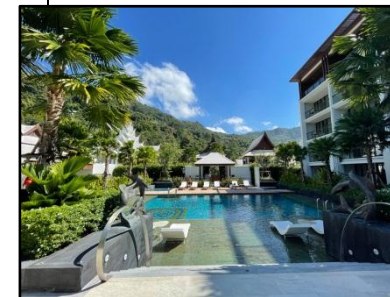
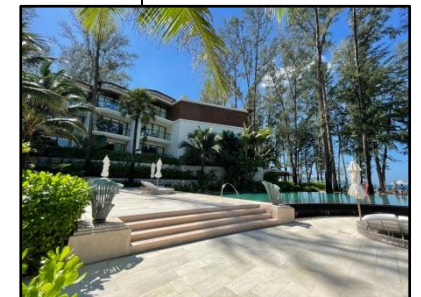
องค์ประกอบสิ่งแวดล้อม / ผลกระทบต่อสิ่งแวดล้อม	มาตรการป้องกันและแก้ไขผลกระทบสิ่งแวดล้อม	การปฏิบัติตามเงื่อนไข	ปัญหาและอุปสรรค
<p>ตำแหน่งที่ตั้งของสระว่ายน้ำของโครงการ ได้ออกแบบให้อยู่ห่างจากห้องพักขยะรวม ซึ่งอาจทำให้เกิดการปนเปื้อนน้ำในสระว่ายน้ำได้ อีกทั้งสระว่ายน้ำของโครงการจะยกระดับขึ้นสูงจากพื้นถนนของโครงการ เพื่อป้องกันสัตว์ และป้องกันไม่ให้น้ำท่วมเข้ามาในบริเวณสระว่ายน้ำ</p> <p>การออกแบบสระว่ายน้ำของโครงการจะคำนึงถึงความปลอดภัยของผู้ใช้บริการ โดยโครงสร้างของสระว่ายน้ำสร้างด้วยคอนกรีตเสริมเหล็ก หรือวัสดุที่มีความมั่นคงแข็งแรง ชีมน้ำไม่ได้ ผนังเรียบอยู่ในสภาพดี ทำความสะอาดง่าย จัดให้มีรางระบายน้ำล้นมีฝาปิดรอบสระว่ายน้ำ ไม่เป็นสนิม แข็งแรง ทำความสะอาดง่าย อยู่ในสภาพดี และไม่มีน้ำล้นออกจากราง จัดให้มีที่ว่างสำหรับใช้เป็นทางเดินรอบสระน้ำ ไม่ลื่น ไม่มีน้ำขัง และทำความสะอาดง่าย จัดให้มีอุปกรณ์เครื่องมือสำหรับทำความสะอาดสระว่ายน้ำ อีกทั้งโครงการจะจัดให้มีป้ายบอกความลึกและเลขนระดับบอกความลึกที่สามารถมองเห็นได้อย่างชัดเจน และจัดให้มีระบบแสงสว่างอย่างเพียงพอทั่วบริเวณสระว่ายน้ำ ในกรณีที่มีการเปิดใช้สระในเวลากลางคืน จัดให้มีตู้เก็บสิ่งของ ที่วางหรือเก็บรองเท้า สำหรับผู้มาใช้บริการในบริเวณทางเข้าสระว่ายน้ำ จัดให้มีอ่างล้างมือ ล้างตัวก่อนลงสระ และที่ล้างเท้า ทางเข้าบริเวณสระว่ายน้ำ และเติมคลอรีนลงในที่ล้างเท้าเพื่อป้องกันการติดเชื้อ มีการรักษาความสะอาดพื้นที่โดยรอบอย่างสม่ำเสมอ ดูแลมิให้มีการนำสัตว์ทุกชนิดเข้าไปในบริเวณสระว่ายน้ำ</p>	<p>(4) จัดให้มีรางระบายน้ำล้นมีฝาปิดรอบสระว่ายน้ำ ไม่เป็นสนิม แข็งแรง อยู่ในสภาพดี และไม่มีน้ำล้นออกจากราง</p>	<p>- ปฏิบัติตามมาตรการ รางระบายน้ำล้นมีฝาปิดรอบสระว่ายน้ำ ไม่เป็นสนิม แข็งแรง อยู่ในสภาพดี</p>	<p>- ไม่ มี ปัญ หา และอุปสรรค</p>

<p>(5) จัดให้มีที่ว่างสำหรับใช้เป็นทางเดินรอบสระน้ำ ไม่ลื่น ไม่มีน้ำขัง และทำความสะอาดง่าย</p>	<p>- ปฏิบัติตามมาตรการ โดยมีที่ว่างเป็นทางเดินรอบสระ ที่ไม่ลื่น และไม่มีน้ำขัง</p>	<p>- ไม่ มี ปัญ หา และอุปสรรค</p>
