รายงานผลการปฏิบัติตามมาตรการป้องกันและแก้ไขผลกระทบสิ่งแวดล้อม
และมาตรการติดตามตรวจสอบคุณภาพสิ่งแวดล้อม

โครงการ บุราสาห์รี (ระยะดำเนินการ)

เจ้าของ บริษัท พานาลี จำกัด
ประจำเดือน กรกฎาคม – ธันวาคม พ.ศ. 2565

บริษัท เซาธ์เทิร์น แล็บ แอนด์ เอ็นจิเนียริง จำกัด

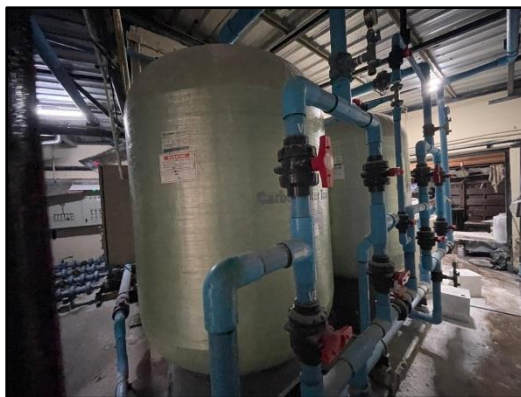
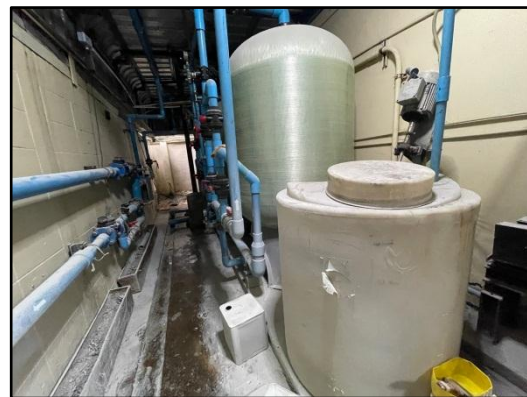
ระบบปรับปรุงคุณภาพน้ำของโครงการ โดยน้ำจากบ่อบาดาลของโครงการซึ่งอยู่บริเวณด้านหลังอาคาร C4 จะถูกสูบขึ้นมา เก็บในถังเก็บน้ำบาดาล 3 ถัง ถึงถังละ 6000 ลิตร มีปริมาตรรวม 18 ลบ.ม. จากนั้นจะถูกปั๊มเข้าระบบกรอง ซึ่งประกอบด้วย กรองคาร์บอน และกรองเรซิน ต่อจากนั้นจะเติมคลอรีนเพื่อฆ่าเชื้อโรค ก่อนจะถูกจ่ายไป 2 ส่วน คือ 1. เข้าสู่ถังเก็บน้ำใต้ตึก C ขนาด 99 ลบ.ม. ซึ่งจะมีการเติมน้ำประปาลงในถังเก็บเพื่อเจือจางค่าคลอไรด์ของน้ำบาดาลด้วย เพื่อปั๊มจ่ายไปใช้ตึก

C ส่วนที่ 2 จะถูกจ่ายไปเก็บที่ถังเก็บน้ำใต้ตึก AB ขนาด 29.99 ซึ่งจะมีการเติมน้ำประปาลงในถังเก็บเพื่อเจือจางค่าคลอไรต์ของน้ำบาดาลด้วย และ ถังสูงเก็บน้ำขนาด 36.29 ลบ.ม. ซึ่งจะจ่ายไปใช้ส่วนที่เหลือของโครงการด้วยแรงโน้มถ่วงต่อไป

สำหรับถังเก็บน้ำบนหลังดาดฟ้าด้านหลังกลุ่มอาคาร C สร้างมาตั้งแต่ปี พ.ศ.2535 พร้อมกับกลุ่มอาคาร C ที่เดิมเป็นอาคารชุด มีความสูงวัดจากระดับพื้นถึงจุดสูงสุดของถังเก็บน้ำใช้บนหลังดาดฟ้าสูง 11.95 ม.

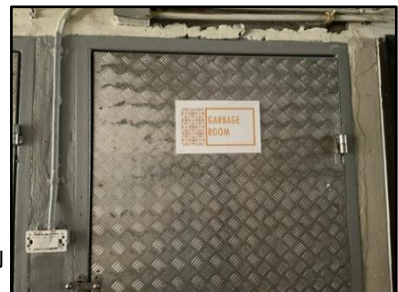
2) ขยะแห้งจากห้องพักแขก และสำนักงานจะรวบรวมใส่ถุงพลาสติก มัดปากถุงให้แน่นแล้วเก็บรวบรวมไว้ที่ห้องพักขยะแห้ง

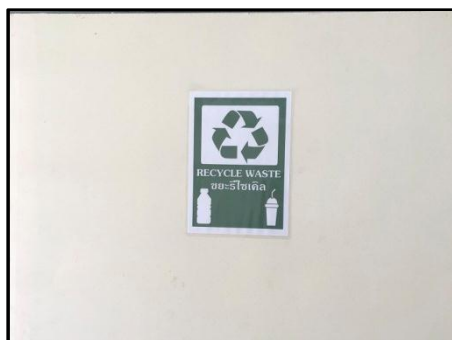
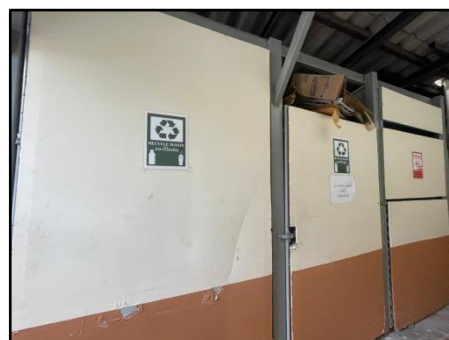
3) ขยะรีไซเคิล เป็นขยะแห้งจำพวกที่สามารถนำกลับมาใช้ใหม่ได้ เช่น ขวด กระป๋อง กล่องกระดาษ หนังสือพิมพ์ เป็นต้น จะทำการคัดแยกจากขยะมูลฝอยทั่วไปแล้วเก็บรวบรวมไว้ในถังขยะรีไซเคิล

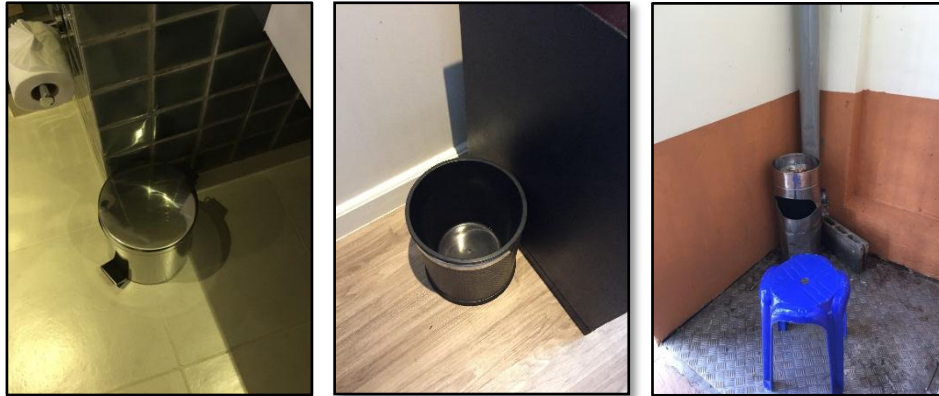
- ห้องพักแขก ในแต่ละห้องจัดให้มีถังขยะจำนวน 2 ถัง และพนักงานทำความสะอาดจะแยกเก็บตามชนิดของขยะเมื่อทำความสะอาดห้องพัก

- ห้องครัว, ห้องอาหาร, คอฟฟี่ช็อป และพื้นที่ภายนอกอาคาร จัดให้มีถังขยะจำนวน 1 ถัง
- สำนักงาน, ห้องประชุม, ห้องสเปา และพื้นที่พาณิชย์ จัดให้มีถังขยะจำนวน 1 ถัง โดยจะมีพนักงานทำความสะอาดของโรงแรมทำการเก็บรวบรวมขยะเหล่านี้ไปคัดแยกขยะ และพักเก็บไว้ที่ห้องพักขยะของโครงการรอการนำไปกำจัดตามความเหมาะสมต่อไป

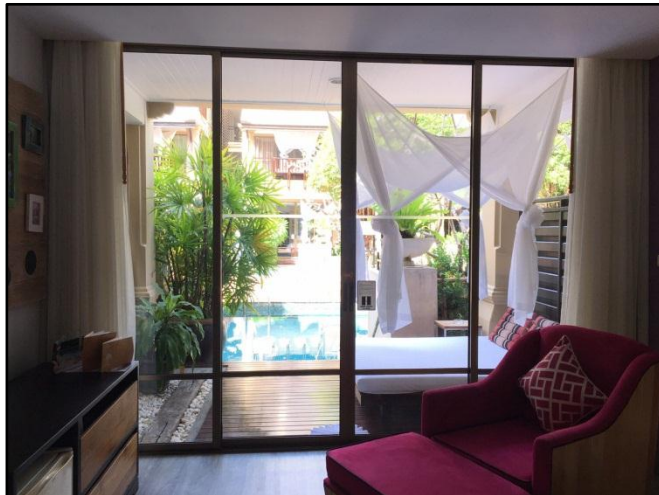
2) ระบบระบายอากาศ โดยทั่วไปการระบายอากาศในส่วนต่างๆของอาคาร ที่ไม่มีระบบปรับอากาศจะพิจารณาให้มีการระบายอากาศแบบธรรมชาติให้มากที่สุด โดยอาศัยการออกแบบด้านสถาปัตยกรรม ซึ่งทุกห้องพักจะมีระเบียงที่สามารถเปิดเพื่อระบายอากาศได้

แต่หากกรณีที่ไม่สามารถระบายอากาศตามธรรมชาติได้ ก็จะเป็นการระบายอากาศโดยใช้พัดลมระบายอากาศ ส่วนห้องที่มีการปรับอากาศนั้น จะพิจารณาให้มีระบบระบายอากาศเช่นกัน เพื่อให้เกิดอากาศบริสุทธิ์ (Fresh Air) เข้าไปแทนที่

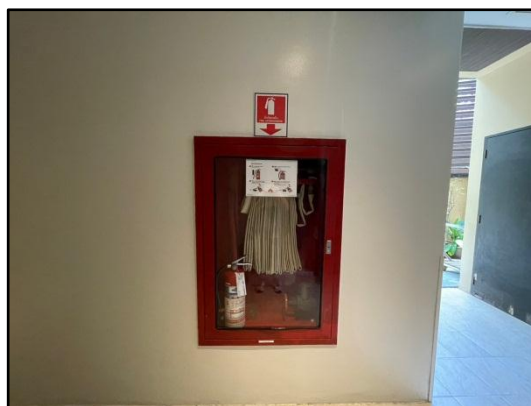
- หัวรับน้ำดับเพลิง โครงการได้ติดตั้งหัวรับน้ำดับเพลิงจำนวน 2 จุด บริเวณกลุ่มอาคาร B และ C เมื่อกรณีเกิดเพลิงไหม้ภายในโครงการ รถดับเพลิงของฝ่ายป้องกันและบรรเทาสาธารณภัยเทศบาลเมืองปาดอง สามารถเข้ามาจอดรดดับเพลิง ซึ่งอยู่ห่างหัวรับน้ำดับเพลิงของโครงการประมาณ 27.50 ม. และ 1.50 ม.ตามลำดับ

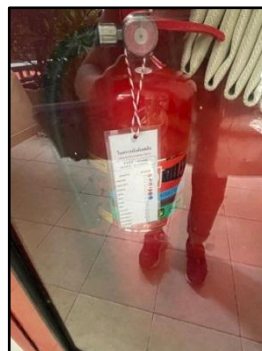
- เครื่องตรวจจับความร้อน มีการติดตั้งไว้บริเวณพื้นที่ส่วนกลางทุกชั้นของอาคาร ได้แก่ ห้องน้ำ ห้องครัว คอफीช็อป สำนักงาน โถงลิฟท์ และทางเดิน
- เครื่องตรวจจับควัน เป็นชุดแจ้งเหตุเพลิงไหม้ที่ใช้เทคโนโลยีตรวจจับควัน โดยต่อเข้ากับตู้ควบคุม ทำการติดตั้งที่บริเวณต่าง ๆ ของอาคาร ได้แก่ ห้องพักแขก สำนักงาน ห้องสปา ห้องครัว ห้องอาหาร ห้องเครื่อง ห้องเก็บของ และทางเดิน เป็นต้น
- ชุดกดแจ้งเหตุ มีการติดตั้งใกล้กับ Alarm bell โดยเมื่อปุ่มสวิทช์ ถูกกดสัญญาณจะส่งไปที่แผงควบคุม (FCP) จากนั้นสัญญาณจะถูกส่งไปยังอุปกรณ์แจ้งเหตุเพลิงไหม้
- อุปกรณ์ส่งสัญญาณแจ้งเหตุ ทำการติดตั้งอยู่ใกล้กับชุดกดแจ้งเหตุ ซึ่งสามารถส่งเสียงให้คนอยู่ภายในอาคารได้ยินอย่างทั่วถึง ได้แก่ บริเวณทางเดินใกล้บันไดหนีไฟ และโถงลิฟท์

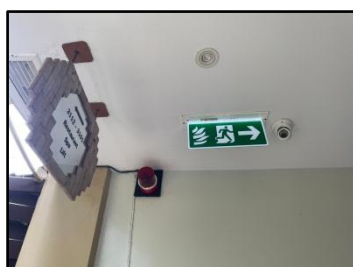
5) ป้ายบอกชั้น เป็นลักษณะตัวเลขติดที่ผนัง ขนาดความสูงประมาณ 20 ซม. ติดในบริเวณบันไดทุกชั้นของอาคาร

6) ป้ายบอกทางหนีไฟ เป็นป้ายพลาสติกเรืองแสงมีสัญลักษณ์แสดงเส้นทางหนีไฟ สูง 15 ซม. ซึ่งจะเปล่งแสงสะท้อนบอกให้เห็นชัดเจนเมื่อไฟดับ ติดตั้งบริเวณหน้าบันไดหนีไฟ

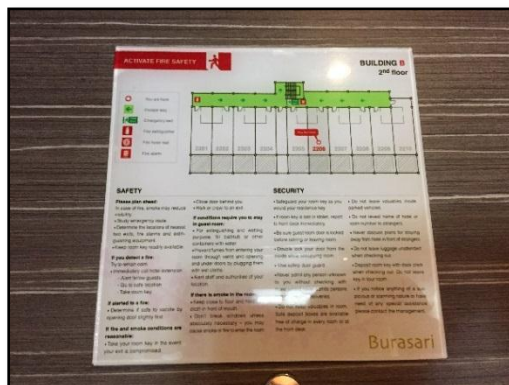
7) แผนผังเส้นทางหนีภัยภายในโครงการ ติดในทุกห้องของอาคารโรงแรมแสดงเส้นทางหนีภัยภายในอาคาร

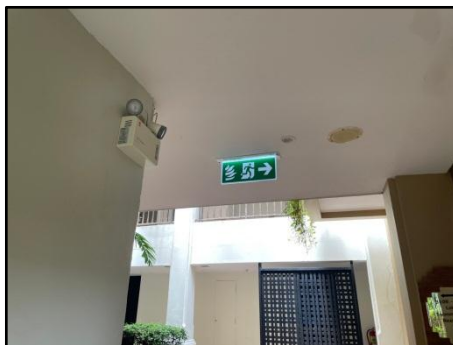
8) ไฟฉุกเฉิน โดยเป็นไฟฉุกเฉินบอกทางหนีไฟชนิดที่ใช้พลังงานจากแบตเตอรี่ ใช้ในกรณีไฟดับโดยเครื่องจะทำงานอัตโนมัติ ได้มีการติดตั้งตรงจุดบริเวณที่ต้องการให้มีแสงสว่าง เพื่อให้มองเห็นทางเดินบริเวณบันได โถงต้อนรับ โถงลิฟท์ และทางเดินแต่ละชั้น

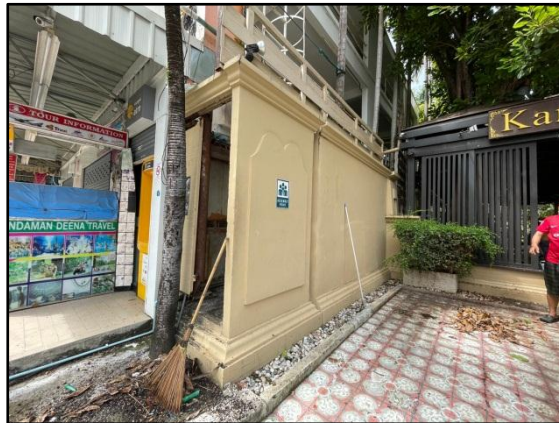
- จุดที่ 2 บริเวณด้านหน้าของโถงต้อนรับ กลุ่มอาคาร C มีขนาดเนื้อที่ประมาณ 83 ตร.ม.

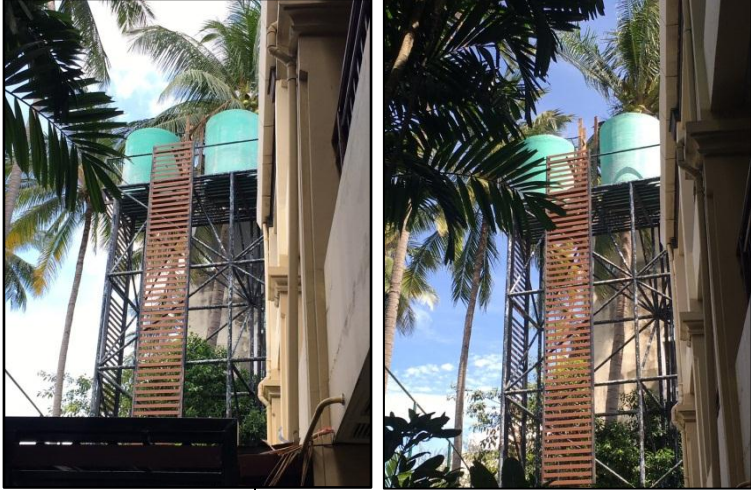
<p>- จัดให้มีการสำรองน้ำใช้รวม 153.29 ลบ.ม. ประกอบด้วย ถังเก็บน้ำใต้ดิน 1 และ 2 ขนาดบรรจุ 30 ลบ.ม. และถังเก็บน้ำชั้นดาดฟ้าของอาคาร A และถังเก็บน้ำดินบนหอถังสูงจำนวน 3 ถัง ขนาดความจุรวม 18 ลบ.ม. สามารถสำรองน้ำเมื่อการจ่ายน้ำของสำนักงานประปาส่วนภูมิภาคภูเก็ตขัดข้องได้นาน หรือประมาณ 21 ชม.</p>	<p>จากนั้นจะถูกปั๊มเข้าระบบกรอง ซึ่งประกอบด้วย กรองคาร์บอน และกรองเรซิน ต่อจากนั้นจะเติมคลอรีนเพื่อฆ่าเชื้อโรค ก่อนจะถูกจ่ายไป 2 ส่วน คือ 1. เข้าสู่ถังเก็บน้ำใต้ดิน C ขนาด 99 ลบ.ม. ซึ่งจะมีการเติมน้ำประปาลงในถังเก็บเพื่อเจือจางค่าความเค็มของน้ำบาดาลด้วย เพื่อปั๊มจ่ายไปใช้ที่ถัง C ส่วนที่ 2 จะถูกจ่ายไปเก็บที่ถังเก็บน้ำใต้ดิน AB ขนาด 29.99 ซึ่งจะมีการเติมน้ำประปาลงในถังเก็บเพื่อเจือจางค่าคลอไรด์ของน้ำบาดาลด้วย และ ถังสูงเก็บน้ำขนาด 36.29 ลบ.ม. ซึ่งจะจ่ายไปใช้ส่วนที่เหลือของโครงการด้วยแรงโน้มถ่วงต่อไป โดยโครงการได้แสดงใบเสร็จรับเงินค่าใช้จ่ายน้ำประปา ตามเอกสารในภาคผนวก ข</p> <p>- ปฏิบัติตามมาตรการ โดยเจ้าหน้าที่แผนกวิศวกรรม ทำหน้าที่ดูแล</p> <p>- โครงการมีระบบสำรองน้ำใช้ ดังนี้</p> <ol style="list-style-type: none"> 1) ถังเก็บน้ำใช้บนชั้นดาดฟ้าของอาคาร A 3 ถัง ขนาดความจุรวม 18 ลบ.ม. 2) ถังเก็บน้ำใต้ดิน C ขนาด 99 ลบ.ม. 3) ถังเก็บน้ำใต้ดิน AB ขนาด 29.99 4) ถังสูงเก็บน้ำขนาด 36.29 ลบ.ม. โดยทั้ง 	<p>- ไม่มีปัญหาและอุปสรรค</p>

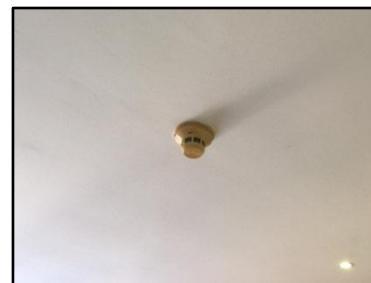
ทรัพยากรสิ่งแวดล้อมและคุณค่าต่าง ๆ / ผลกระทบต่อสิ่งแวดล้อมที่สำคัญ	มาตรการป้องกันและแก้ไขผลกระทบ สิ่งแวดล้อม	การปฏิบัติตามเงื่อนไข	ปัญหา
	<ul style="list-style-type: none"> - มีระบบสัญญาณเตือนเพลิงไหม้ ซึ่งจะส่งเสียงดังที่บริเวณโครงการเพื่อเตือนให้แขกและพนักงานเตรียมการอพยพ ดังนี้ <ul style="list-style-type: none"> อุปกรณ์ส่งสัญญาณแจ้งเหตุ (Alarm Bell) ชุดกดแจ้งเหตุ (Manual Pull Station with key operated) - เครื่องตรวจจับควัน (Smoke Detector) - ป้ายบอกชั้นและป้ายบอกทางหนีไฟมีความสูงของตัวอักษร 20 เซนติเมตร ติดตั้งไว้บริเวณบันไดและหน้าลิฟท์ในแต่ละชั้น 	<ul style="list-style-type: none"> - ปฏิบัติตามมาตรการ โดยติดตั้งสัญญาณเตือนเพลิงไหม้ ทั่วทั้งบริเวณโครงการ - ปฏิบัติตามมาตรการ โดยติดตั้งเครื่องตรวจจับควัน

<ul style="list-style-type: none"> - ปฏิบัติตามมาตรการ โดยมีป้ายบอกชั้นและป้ายบอกทางหนีไฟมีความสูงของตัวอักษร 20 เซนติเมตร ติดตั้งไว้บริเวณบันไดและหน้าลิฟท์ในแต่ละชั้น 	<ul style="list-style-type: none"> - ไม่มีปัญหาและอุปสรรค - ไม่มีปัญหาและอุปสรรค - ไม่มีปัญหาและอุปสรรค
