**รายงานผลการปฏิบัติตามมาตรการป้องกัน  
และแก้ไขผลกระทบสิ่งแวดล้อม  
และมาตรการติดตามตรวจสอบคุณภาพสิ่งแวดล้อม**

โครงการอาคารชุดพักอาศัย ยูนิโอ จรัญ 3  
นิติบุคคลอาคารชุด ยูนิโอ จรัญ 3  
เลขที่ 901 ซอยจรัญสนิทวงศ์ 3 แขวงวัดท่าพระ  
เขตบางกอกใหญ่ กรุงเทพมหานคร  
ฉบับประจำเดือนกรกฎาคม – ธันวาคม พ.ศ. 2565  
ระยะดำเนินการ

**รายงานผลการปฏิบัติตามมาตรการป้องกันและแก้ไขผลกระทบสิ่งแวดล้อม  
และมาตรการติดตามตรวจสอบผลกระทบสิ่งแวดล้อม  
โครงการอาคารชุดพักอาศัย ยูนิโอ จรัญ 3**

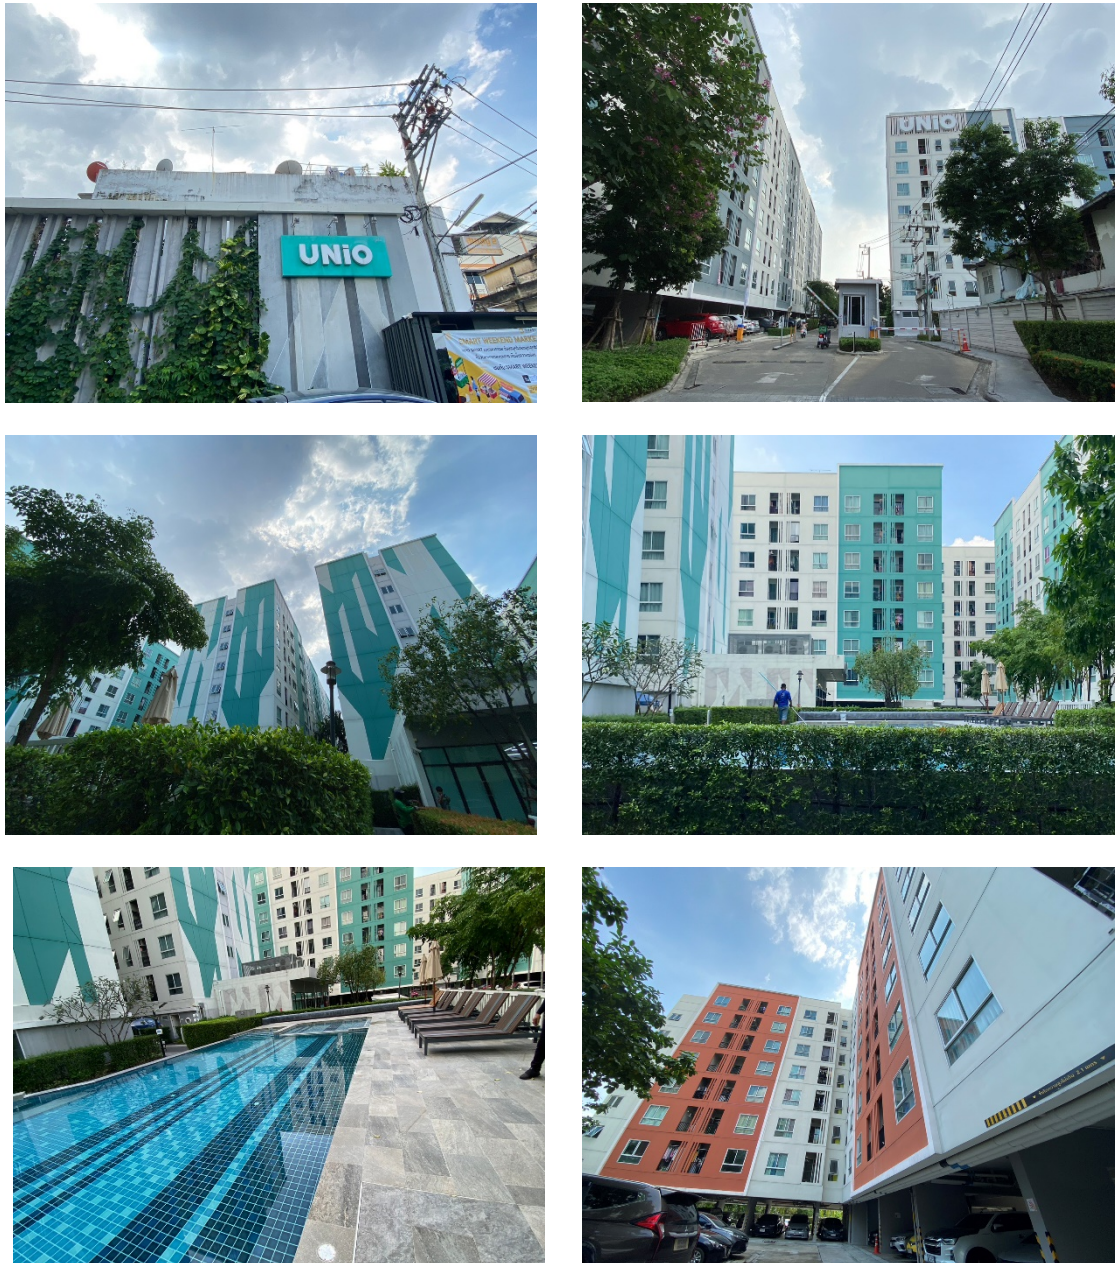
สถานภาพของ โครงการอาคารชุดพักอาศัย ยูนิโอ จรัญ 3 (ระยะดำเนินการ) นิติบุคคลอาคารชุด ยูนิโอ จรัญ 3 ณ เดือนพฤศจิกายน พ.ศ. 2565 แสดงดังภาพโครงการปัจจุบัน **รูปที่ 1-1**

**รูปที่ 1-1** สถานภาพของโครงการ ณ เดือนพฤศจิกายน พ.ศ. 2565

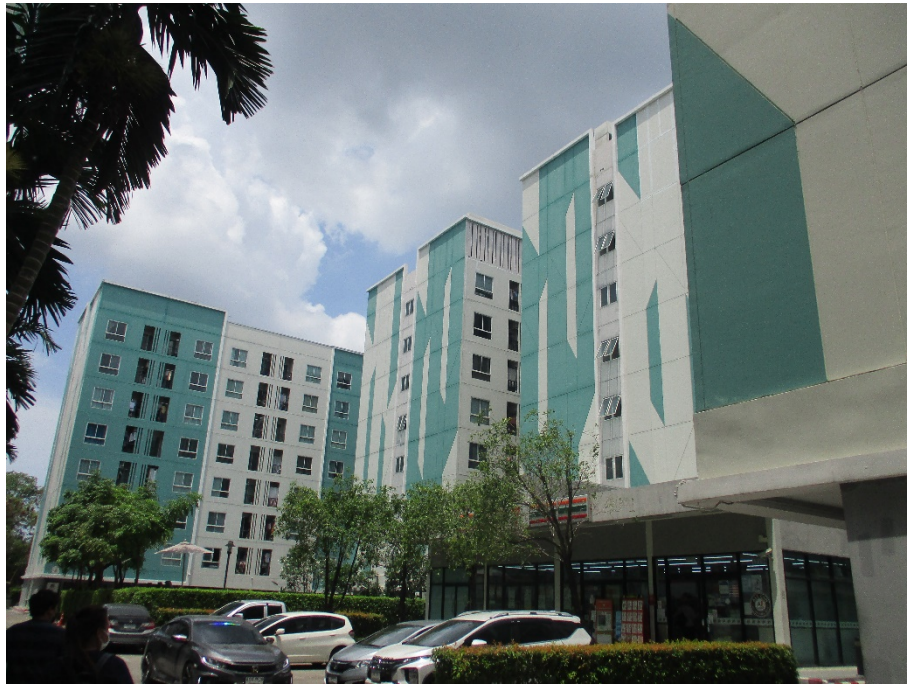
รูปที่ 2.2 รูปแบบโครงการ
