5. ผลการดำเนินการตามมาตรการป้องกันและแก้ไขผลกระทบสิ่งแวดล้อม
ตารางที่ 5 เปรียบเทียบมาตรการป้องกันและแก้ไขผลกระทบสิ่งแวดล้อมที่กำหนดไว้ในรายงานการวิเคราะห์ผลกระทบสิ่งแวดล้อม
โครงการ DOLCE LASALLE ระยะเปิดดำเนินการ

แบบ ตต.3

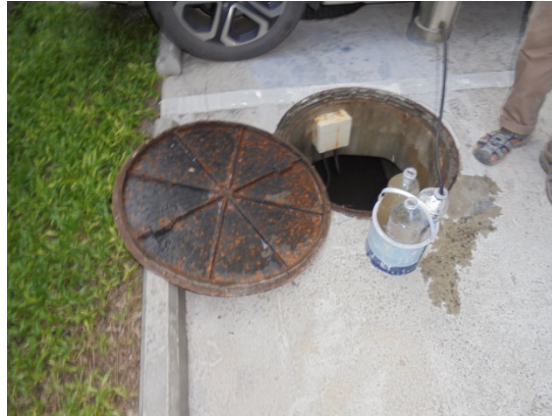
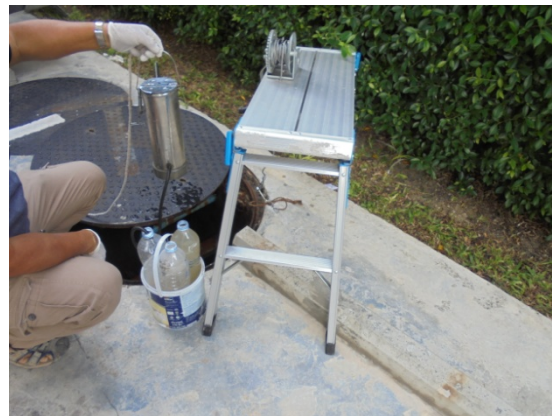
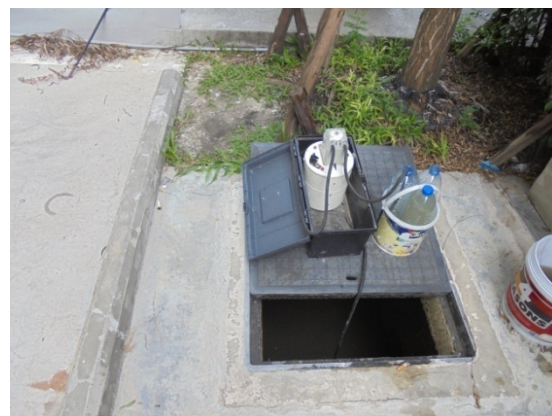
ภาพที่ 5 การเก็บตัวอย่างน้ำทิ้ง

จุดปล่อยน้ำทิ้งจากระบบบำบัดน้ำเสีย ชุดที่ 1

จุดปล่อยน้ำทิ้งจากระบบบำบัดน้ำเสีย ชุดที่ 2

จุดเก็บตัวอย่างน้ำที่ป่อตรวจคุณภาพน้ำทิ้ง

(5) สูบกากตะกอนออกจากระบบบำบัดน้ำเสียอย่างน้อย 1 เดือน/ครั้ง	ในช่วงนี้ยังไม่มีผู้พักอาศัยน้อย จึงยังไม่มีรถสูบตะกอนในระบบบำบัด	-	-
มาตรการติดตามตรวจสอบผลกระทบสิ่งแวดล้อม			
<p>(1) ตรวจสอบคุณภาพน้ำทั้งก่อนปล่อยลงสู่ท่อระบายน้ำสาธารณะ</p> <p><u>สถานที่ตรวจสอบ</u></p> <ul style="list-style-type: none"> - จุดรวบรวมน้ำเสียเข้าระบบบำบัดน้ำเสีย - จุดระบายน้ำออกจากระบบบำบัดน้ำเสีย - บริเวณบ่อตรวจวัดคุณภาพน้ำทั้งก่อนลงสู่ท่อระบายน้ำสาธารณะ <p><u>ดัชนีตรวจสอบคุณภาพน้ำทั้ง</u></p> <ul style="list-style-type: none"> - ความเป็นกรด-ด่าง (pH) - บีโอดี (BOD) - สารแขวนลอย (Suspended Solids) - ซัลไฟด์ (Sulfide) - สารที่ละลายได้ทั้งหมด (Total Dissolved Solids) - ตะกอนหนัก (Settleable Solids) 	ตรวจสอบคุณภาพน้ำทั้งสามจุดในเดือน ธันวาคม 2565	-	ภาพที่ 5

(11) จัดให้มีการเติมอากาศในบ่อตรวจวัดคุณภาพน้ำทั้งก่อนปล่อยออกสู่สาธารณะและฝายบ่อเป็นตะแกรงที่สามารถมองเห็นน้ำภายในบ่อได้	เติมอากาศที่บ่อเติมอากาศไว้เสมอ และน้ำก่อนปล่อยออกสู่สาธารณะน้ำไม่มีฝายตะแกรงเหล็ก จัดทำเป็นฝายกลมทำด้วยเหล็กหล่อ	-	ภาพที่ 4-12
มาตรการติดตามตรวจสอบผลกระทบสิ่งแวดล้อม			
<p>(1) ตรวจสอบคุณภาพน้ำทั้งก่อนปล่อยลงสู่ที่ระบายน้ำสาธารณะ</p> <p><u>สถานที่ตรวจสอบ</u></p> <ul style="list-style-type: none"> - บริเวณบ่อตรวจวัดคุณภาพน้ำทั้งก่อนปล่อยลงสู่ที่ระบายน้ำสาธารณะ <p><u>ดัชนีตรวจสอบคุณภาพน้ำทั้ง</u></p> <ul style="list-style-type: none"> - ความเป็นกรด-ด่าง (pH) - บีโอดี (BOD) - สารแขวนลอย (Suspended Solids) - ซัลไฟด์ (Sulfide) - สารที่ละลายได้ทั้งหมด (Total Dissolved Solids) - ตะกอนหนัก (Settleable Solids) - น้ำมันและไขมัน (Fat Oil&Grease) - ทีเคเอ็น (TKN) - แบคทีเรียกลุ่มโคลิฟอร์มทั้งหมด (Total Coliform Bacteria) - แบคทีเรียกลุ่มฟีคอลโคลิฟอร์ม (Fecal Coliform Bacteria) <p><u>ความถี่ในการตรวจสอบ</u></p> <ul style="list-style-type: none"> - เดือนละ 1 ครั้ง ตลอดระยะดำเนินการ การส่งผลการตรวจวัดให้กับสำนักงานนโยบายและแผนทรัพยากรธรรมชาติและสิ่งแวดล้อม (สผ.) และสำนักงานเขตบางนา 	ตรวจสอบคุณภาพน้ำทั้งสามจุดในเดือน ธันวาคม 2565	-	ภาพที่ 5
