รายงานผลการปฏิบัติตามมาตรการป้องกันและแก้ไขผลกระทบสิ่งแวดล้อม
และมาตรการติดตามตรวจสอบคุณภาพสิ่งแวดล้อม

โรงแรมรามาดา บาย วินด์แฮม ภูเก็ต ดีวาน่า (ระยะดำเนินการ)

เจ้าของ บริษัท ดีวาน่า โฮเทลแอนด์รีสอร์ท จำกัด
ประจำเดือน กรกฎาคม – ธันวาคม พ.ศ. 2565

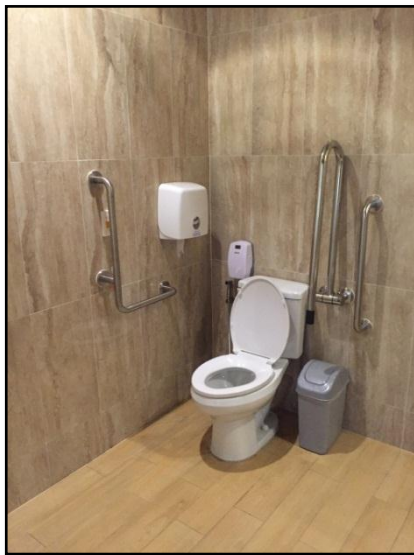
รูปที่ 1.3.3 สิ่งอำนวยความสะดวกสำหรับคนพิการ

ทางโครงการจัดให้มีสิ่งอำนวยความสะดวกในอาคารโรงแรมสำหรับผู้พิการหรือทุพพลภาพและคนชราตามกฎหมายกระทรวงกำหนดสิ่งอำนวยความสะดวกในอาคารสำหรับผู้พิการหรือทุพพลภาพและคนชรา พ.ศ. 2548 โดยสิ่งอำนวยความสะดวกสำหรับผู้พิการหรือทุพพลภาพและคนชราจัดไว้บริเวณอาคาร A ซึ่งมีรายละเอียดดังนี้ (ภาพที่ 1.3.3)

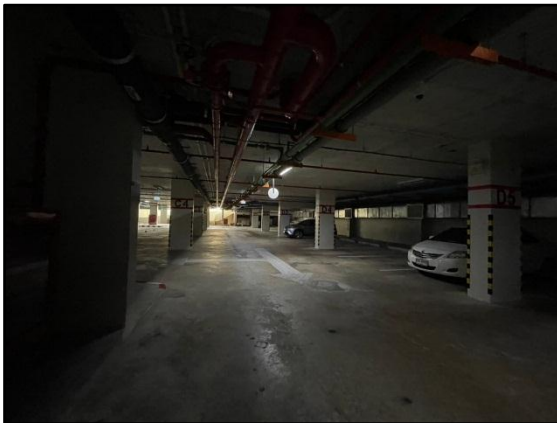
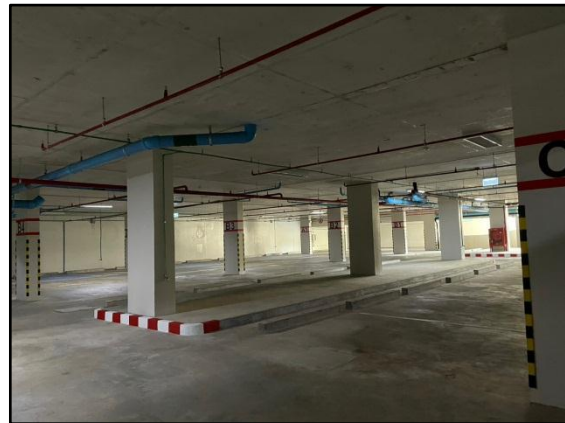
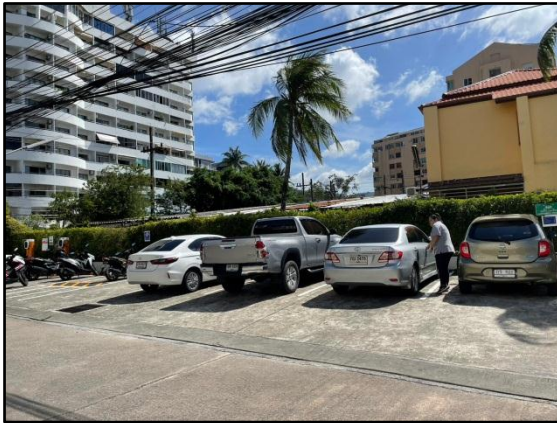
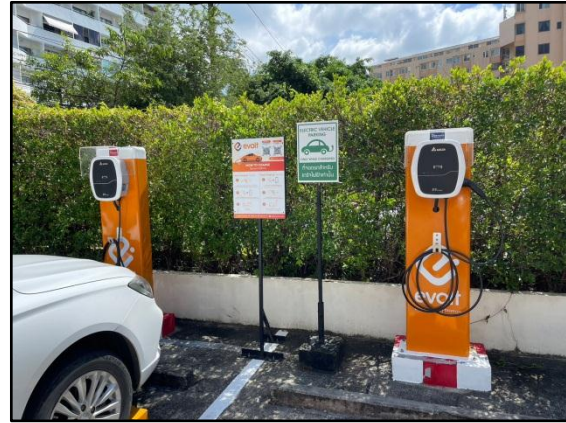
รูปที่ 1.7.1 ระบบถนน การจราจร และลานจอดรถยนต์

ดังนั้น ทางโรงแรมจึงต้องมีที่จอดรถไม่ต่ำกว่า 20 คัน (จำนวนห้องพัก 206 ห้อง) ที่จอดรถยนต์ ปัจจุบันทั้งหมด 65 คัน เป็นที่จอดรถยนต์บริเวณชั้นใต้ดินของอาคาร A จำนวน 55 คัน นอกอาคารหน้าอาคาร A จำนวน 10 คัน

- ที่จอดรถยนต์ทั่วไปมีขนาด 2.40 x 5.00 เมตร จอดตั้งฉากกับทางรถวิ่งจำนวน 65 คัน
- ที่จอดรถยนต์ผู้พิการหรือทุพพลภาพมีขนาด 3.80 x 6.00 เมตร จำนวน 3 คัน

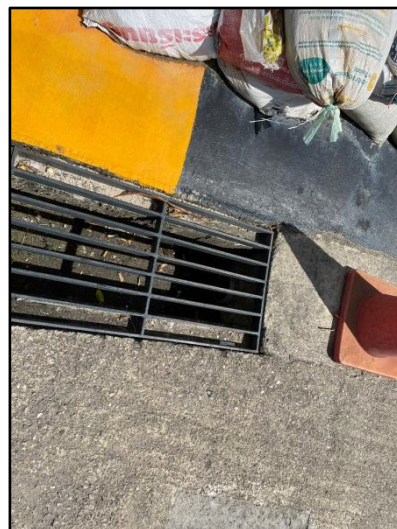
2) การระบายน้ำในแนวนอน เป็นระบบระบายน้ำแบบแยก (Separate System) คือท่อระบายน้ำจะรองรับน้ำฝนจากท่อระบายชั้นดาดฟ้าระเบียงของทุกชั้นทุกห้องแยกจากท่อน้ำทิ้งที่ผ่านการบำบัดแล้วจากระบบบำบัดน้ำเสียรวม จากนั้นควบคุมให้ระบายออกสู่ท่อระบายน้ำสาธารณะบริเวณถนนราษฎร์อุทิศ 200 ปี ท่อระบายน้ำในแนวนอนประกอบด้วย

(1) ชั้นใต้ดินอาคาร A จัดให้มีรางระบายน้ำและฝาตะแกรงเหล็กกว้าง 0.3 เมตร ความลาดเอียง 1:200 พร้อมบ่อสูบน้ำขนาด 1.5x1.5x1.5 เมตรและเครื่องสูบน้ำ 2 เครื่องขนาด 200 ลิตร/นาที เพื่อสูบน้ำขึ้นมายังบ่อพักของท่อระบายน้ำชั้นล่างของโครงการต่อไปภายใต้เงื่อนไขการคำนวณแบบยืดเวลาการระบายน้ำ 22.52 นาทีเมื่อพัฒนาโครงการแล้วโดยโครงการต้องหน่วงน้ำไว้ในโครงการไม่น้อยกว่า 33.68 ลูกบาศก์เมตร

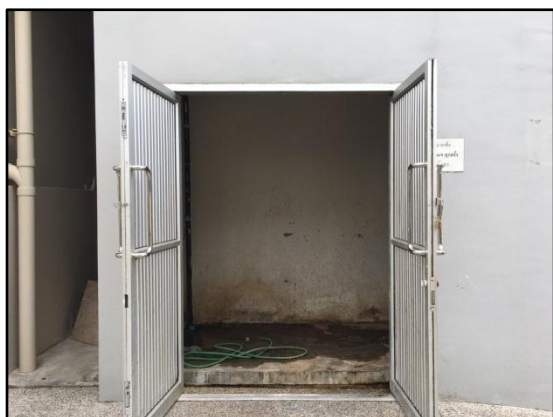
รูปที่ 1.7.5 ห้องพักขยะของโครงการ

- รวมความจุในการเก็บขยะเปียกขยะแห้งและขยะรีไซเคิลได้เท่ากับ 26.70 ลูกบาศก์เมตรสามารถเก็บขยะได้นานเท่ากับ $(26.70/6.34)$ 4.2 วัน

ห้องพักขยะแห้ง

ห้องพักขยะเปียก

ห้องพักขยะรีไซเคิล

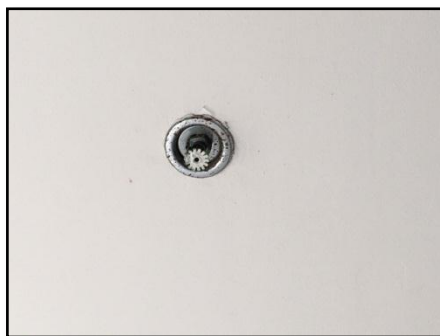
2.3) ระบบจ่ายน้ำอัตโนมัติ (Sprinkler System) ติดตั้งระบบจ่ายน้ำอัตโนมัติที่อาคาร A และ B บริเวณลานจอดรถยนต์ชั้นใต้ดินอาคาร A โถงทางเดินโถงต้อนรับห้องสำนักงานห้องประชุม ห้องอาหารห้องไฟฟ้าห้องเครื่องห้องควบคุมห้องวิศวกรห้องปฏิบัติการห้องปฐมพยาบาลและห้องพัก ทุกห้องโดยตำแหน่งการติดตั้ง Sprinkler แต่ละหัวครอบคลุมพื้นที่ไม่เกิน 4,800 ตารางเมตรทั้งนี้ เพื่อให้สามารถทำงานครอบคลุมพื้นที่ในแต่ละชั้นของอาคาร

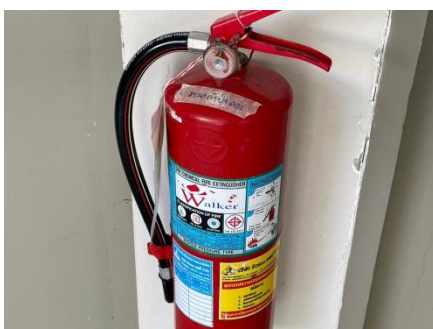
2.4) เครื่องดับเพลิงแบบมือถือเป็นเครื่องดับเพลิงเคมีชนิด A-B-C ขนาดความจุ 4.5 กิโลกรัม โดยติดตั้งอยู่ภายในตู้เก็บสายฉีดน้ำดับเพลิง

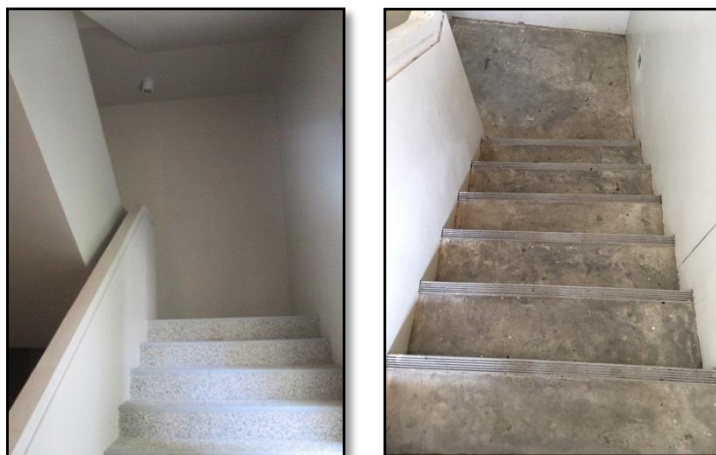
2.5) บันไดหนีไฟเป็นบันไดคอนกรีตเสริมเหล็กจำนวน 2 แห่ง/อาคาร ผนังโดยรอบบันไดเป็นคอนกรีตเสริมเหล็กบันไดหนีไฟอาคาร A และ B แต่ละแห่งอยู่ในตำแหน่งที่สามารถเข้าถึงได้โดยสะดวกห่างกันประมาณ 40 และ 36 เมตร สำหรับผู้พักอาศัยภายในอาคารสามารถวิ่งหนีไฟได้โดยใช้เวลาประมาณ 28 และ 27 นาทีซึ่งเป็นไปตาม พรบ.ควบคุมอาคาร พ.ศ.2522

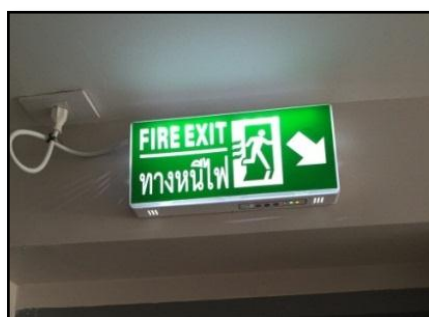
2.7) ป้ายบอกทางหนีไฟ (Fire Exit Sign Luminaire) เป็นป้ายพลาสติกใสและมีตัวอักษร “Exit” สีเขียวซึ่งจะเปล่งแสงสะท้อนออกมาให้เห็นชัดเจนเมื่อไฟดับมีตำแหน่งติดตั้งบริเวณทางเข้า-ออกบันไดหนีไฟบันไดหลักทางเดินของทุกอาคาร

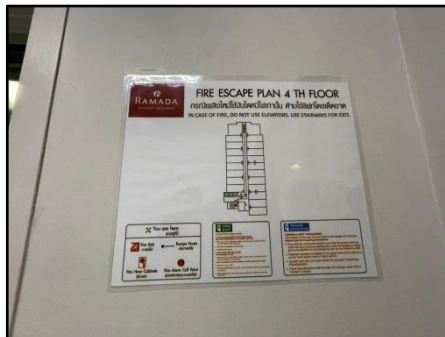
2.8) ป้ายบอกตำแหน่งจุดที่อยู่เป็นป้ายพลาสติกใสปิดหุ้มภาพแปลนของชั้นต่างๆในอาคาร มีรายละเอียดตำแหน่งอุปกรณ์ดับเพลิงลิฟท์ทางหนีไฟเป็นต้นติดไว้บริเวณห้องโถงหน้าลิฟท์ของทุกชั้นและภายในห้องพักทุกห้อง

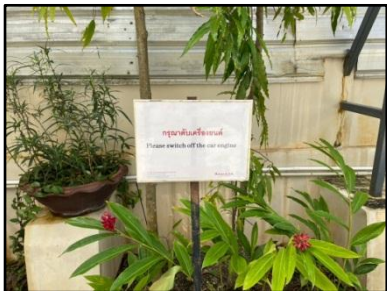
องค์ประกอบสิ่งแวดล้อม / ผลกระทบต่อสิ่งแวดล้อม	มาตรการป้องกันและแก้ไขผลกระทบต่อสิ่งแวดล้อม	การปฏิบัติตามเงื่อนไข	ปัญหาและอุปสรรค
- เป็นไอเสียจากเครื่องกำเนิดไฟฟ้าสำรองซึ่งเป็นเครื่องยนต์ดีเซล หากเผาไหม้ไม่สมบูรณ์อาจทำให้เกิดก๊าซซัลเฟอร์ไดออกไซด์ในอากาศ	10. จัดให้มีพัดลมดูดอากาศขนาด 16,000 CFM จำนวน 1 ชุด ชั้นใต้ดินอาคาร A และท่อระบายอากาศเสียจากลานจอดรถยนต์ชั้นใต้ดินไปยังชั้นดินของพื้นที่สีเขียวบริเวณชั้นล่าง ขนาด 10 ตารางเมตร โดยใช้ดิน และจุลินทรีย์ในดินเป็นตัวดูดซับ และบำบัดอากาศเสีย	- ปฏิบัติตามมาตรการ โดยมีพัดลมดูดอากาศขนาด 16,000 CFM จำนวน 1 ชุด ชั้นใต้ดินอาคาร A และท่อระบายอากาศเสียจากลานจอดรถยนต์ชั้นใต้ดินไปยังชั้นดินของพื้นที่สีเขียวบริเวณชั้นล่างด้วยตามรูป  	- ไม่มีปัญหาและอุปสรรค
	11. ติดป้ายห้ามติดเครื่องยนต์ทั้งไว้บริเวณลานจอดรถยนต์ โดยดับเครื่องยนต์ทันทีเมื่อจอดรถแล้ว	- ปฏิบัติตามมาตรการ โดยโครงการติดตั้งป้ายดับเครื่องยนต์บริเวณลานจอดรถตามรูป

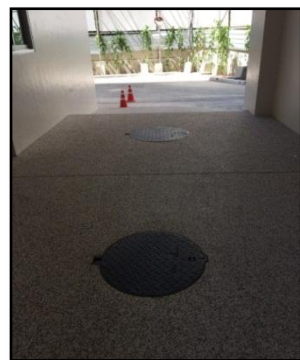
องค์ประกอบสิ่งแวดล้อม / ผลกระทบต่อสิ่งแวดล้อม	มาตรการป้องกันและแก้ไขผลกระทบสิ่งแวดล้อม	การปฏิบัติตามเงื่อนไข	ปัญหาและอุปสรรค
	<p>6. จัดให้มีการกำจัดก๊าซมีเทน ด้วยวิธี Soil Bed โดยการใช้แบคทีเรียที่มีอยู่ในดินธรรมชาติ ในพื้นที่สีเขียวบริเวณด้านข้างของอาคารใกล้ระบบบำบัดน้ำเสียของโครงการ ขนาดพื้นที่ประมาณ 82.3 ตร.ม. สำหรับอาคาร A และ B เพื่อช่วยกำจัดก๊าซมีเทน และดูดซับกลิ่นอันไม่พึงประสงค์ต่อผู้พักอาศัยภายในโครงการ</p> <p>7. จัดเจ้าหน้าที่โครงการเข้ารับการอบรม มีความรู้เกี่ยวกับการใช้งานระบบบำบัดน้ำเสียของโครงการอย่างเข้าใจ เพื่ออยู่ประจำในการเดินเครื่องและบำรุงรักษาระบบตลอดระยะเวลาการเปิดดำเนินการ</p> <p>8. จัดทำตารางกำหนดระยะเวลาซ่อมบำรุงอุปกรณ์ที่ประกอบอยู่ในระบบบำบัดน้ำเสีย ทุกชนิดตามคู่มือของแต่ละประเภท ได้แก่ เครื่องสูบน้ำเสีย เพื่อความสะดวกในการซ่อมบำรุงในแต่ละครั้ง และเพื่อให้ อุปกรณ์และระบบทุกส่วนทำงานได้อย่างมีประสิทธิภาพตลอดเวลา</p>	<p>- ไม่ปฏิบัติตามมาตรการ โดยโครงการใช้ระบบบำบัดแบบ Separation & Fixed-film aeration system ซึ่งเป็นระบบบำบัดแบบเติมอากาศ จึงไม่เกิดก๊าซมีเทน</p> <p>- ปฏิบัติตามมาตรการ โครงการมีเจ้าหน้าที่แผนกวิศวกรรมเป็นผู้ควบคุมดูแลระบบบำบัดน้ำเสีย และในช่วงเริ่มต้นยังมีบริษัทที่ปรึกษาที่มีความเชี่ยวชาญ คอยเป็นคนเริ่มต้นการดูแลระบบบำบัดน้ำเสียให้ด้วย</p> <p>- ปฏิบัติตามมาตรการ โครงการมีเจ้าหน้าที่แผนกวิศวกรรมเป็นผู้ดูแลอุปกรณ์และการทำงานของระบบบำบัดน้ำเสียอยู่เสมอ</p>	<p>- ไม่มีปัญหาและอุปสรรค</p> <p>- ไม่มีปัญหาและอุปสรรค</p> <p>- ไม่มีปัญหาและอุปสรรค</p>

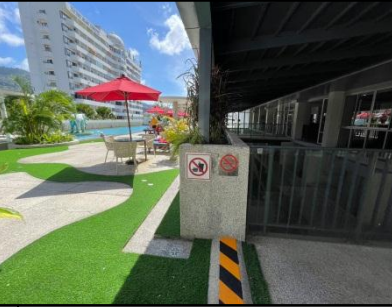
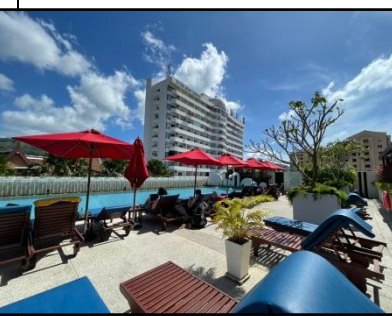
องค์ประกอบสิ่งแวดล้อม / ผลกระทบต่อสิ่งแวดล้อม	มาตรการป้องกันและแก้ไขผลกระทบต่อสิ่งแวดล้อม	การปฏิบัติตามเงื่อนไข	ปัญหาและอุปสรรค
<p>2) การจัดการสระว่ายน้ำ</p> <p>โครงการส่วนขยายได้จัดให้มีสระว่ายน้ำบริเวณชั้นที่ 3 ของอาคาร A ซึ่งถ้าหากไม่มีการดูแลบำรุงรักษาความสะอาดของสระว่ายน้ำจะก่อให้เกิดผลกระทบต่อสุขภาพของผู้ใช้สระว่ายน้ำ ได้แก่ ผลกระทบที่เกิดจากการใช้สารเคมี และผลกระทบที่เกิดจากการติดเชื้อ</p>	<ul style="list-style-type: none">- ข้อกำหนด และคำแนะนำของคณะกรรมการสาธารณสุข ฉบับที่ 1/2550 เรื่องการควบคุมการประกอบกิจการสระว่ายน้ำ หรือกิจการอื่นๆ ในทำนองเดียวกัน ดังนี้1) สระว่ายน้ำ และส่วนประกอบ- โครงสร้างสระว่ายน้ำ สร้างด้วยคอนกรีตเสริมเหล็ก หรือวัสดุที่มีความมั่นคงแข็งแรง น้ำซึมไม่ได้ ผนังเรียบ อยู่ในสภาพดี และทำความสะอาดง่าย ตรวจสอบทุกสัปดาห์- มีรางระบายน้ำฝน มีฝาปิดรอบสระว่ายน้ำ กว้าง 30-40 ซม. ไม่เป็นสนิม แข็งแรง ทำความสะอาดง่าย อยู่ในสภาพดี และไม่มีน้ำล้นออกจากราง ตรวจสอบทุกสัปดาห์- มีอุปกรณ์เครื่องมือสำหรับใช้ทำความสะอาดสระว่ายน้ำ ได้แก่ เครื่องดูดตะกอน แปรงขัดสระชนิดลวดทองเหลืองและพลาสติก รวมทั้งตะแกรงข้อนวัสดุแขวนลอย ตรวจสอบทุกสัปดาห์- มีที่ว่างสำหรับใช้เป็นทางเดินรอบสระว่ายน้ำ ความกว้างไม่น้อยกว่า 1.2 เมตร ไม่มีน้ำขัง ทำความสะอาดง่าย ตรวจสอบทุกสัปดาห์	<ul style="list-style-type: none">- ปฏิบัติตามมาตรการ โดยโครงการออกแบบ และจัดการระบบสระว่ายน้ำเป็นไปตามข้อกำหนด และคำแนะนำของคณะกรรมการสาธารณสุข ฉบับที่ 1/2550 เรื่องการควบคุมการประกอบกิจการสระว่ายน้ำ หรือกิจการอื่นๆ ทุกประการ ตามรูป <div>  </div>	<ul style="list-style-type: none">- ไม่มีปัญหาและอุปสรรค <div>   </div>

องค์ประกอบสิ่งแวดล้อม / ผลกระทบต่อสิ่งแวดล้อม	มาตรการป้องกันและแก้ไขผลกระทบต่อสิ่งแวดล้อม	การปฏิบัติตามเงื่อนไข	ปัญหาและอุปสรรค
	<p>น้ำตลอดเวลาที่เปิดบริการ</p> <ul style="list-style-type: none"> - จัดให้มีป้ายแสดงข้อปฏิบัติสำหรับผู้ใช้บริการติดไว้บริเวณสระว่ายน้ำ ให้มองเห็นชัดเจน - มีป้ายบอกความลึกหรือเลขบอกระดับความลึกที่สามารถมองเห็นได้ชัดเจน ในกรณีที่สระว่ายน้ำ นั้นมีความลึกตั้งแต่ 1.5 เมตรขึ้นไป โดยมีตัวเลขแสดงความลึกในระยะๆ อย่างน้อย 3 ระยะ - จัดให้มีแสงสว่างเพียงพอทั่วบริเวณสระว่ายน้ำ เพื่อให้มองเห็นได้ชัดเจน ในกรณีที่ มีการเปิดใช้สระในเวลากลางคืน - สถานที่เก็บสารเคมี ต้องมีป้ายระบุ ว่าสถานที่เก็บสารเคมีอันตราย และห้ามเข้า มีการระบายอากาศ และการป้องกันน้ำซึมเข้าภาชนะบรรจุสารเคมี - มีอุปกรณ์ในการช่วยชีวิตประจำสระว่ายน้ำ ได้แก่ ไม้ช่วยชีวิต ห่วงชูชีพ เครื่องหายใจ ห้องปฐมพยาบาล หรือชุดปฐมพยาบาล เป็นต้น และมีการฝึกซ้อมการใช้งาน - มีป้ายแสดงวิธีการปฐมพยาบาล หรือวิธีช่วยคนจมน้ำในตำแหน่งที่มองเห็นได้ชัดเจนบริเวณสระว่ายน้ำ

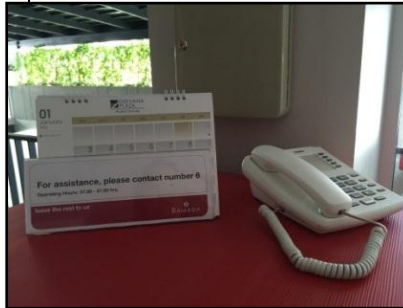
องค์ประกอบสิ่งแวดล้อม / ผลกระทบต่อสิ่งแวดล้อม	มาตรการป้องกันและแก้ไขผลกระทบต่อสิ่งแวดล้อม	การปฏิบัติตามเงื่อนไข	ปัญหาและอุปสรรค
	<ul style="list-style-type: none"> - มีโทรศัพท์พร้อมติดหมายเลขโทรศัพท์ที่สำคัญๆ เช่น โรงพยาบาล สถานีตำรวจ ในตำแหน่งที่มองเห็นได้ชัดเจน บริเวณสระว่ายน้ำ เพื่อขอความช่วยเหลือเมื่อเกิดเหตุฉุกเฉินต่างๆ 3) คุณภาพน้ำ 	<ul style="list-style-type: none"> - ปฏิบัติตามมาตรการ แสดงวิธีการปฐมพยาบาล หรือวิธีช่วยคนจมน้ำในตำแหน่งที่มองเห็นได้ชัดเจนบริเวณสระว่ายน้ำ  	<ul style="list-style-type: none"> - ไม่มีปัญหาและอุปสรรค
	<ul style="list-style-type: none"> - รักษาความสะอาดพื้นที่โดยรอบสระว่ายน้ำอย่างสม่ำเสมอ ตรวจสอบวันละ 2 ครั้ง ก่อนเปิดและหลังปิดบริการ - จัดให้มีผู้ควบคุมดูแล ซึ่งผ่านการฝึกอบรมการดูแลคุณภาพน้ำในสระว่ายน้ำ ตามหลักสุขาภิบาลสิ่งแวดล้อม เพื่อให้มีความรู้เกี่ยวกับการควบคุมคุณภาพน้ำ และการดูแลรักษาสระว่ายน้ำตรวจสอบทุกสัปดาห์ - มีการจัดการ และควบคุมคุณภาพน้ำให้อยู่ในเกณฑ์มาตรฐาน - จัดให้มีการเก็บตัวอย่างเพื่อตรวจวิเคราะห์คุณภาพน้ำตามเกณฑ์มาตรฐาน 	<ul style="list-style-type: none"> - ปฏิบัติตามมาตรการ โดยโครงการมีเจ้าหน้าที่ดูแลความสะอาดของสระว่ายน้ำสม่ำเสมอ โดยมีการกวาดใบไม้ และดูดตะกอนกันสระทุกวัน - ปฏิบัติตามมาตรการ โดยโครงการมีการทดสอบคุณภาพน้ำในสระว่ายน้ำเองทุกวัน และมีบริษัทเอกชน เข้ามาเก็บตัวอย่างน้ำในสระว่ายน้ำ ไปวิเคราะห์คุณภาพปีละ 1 ครั้ง ตามรายงานการ

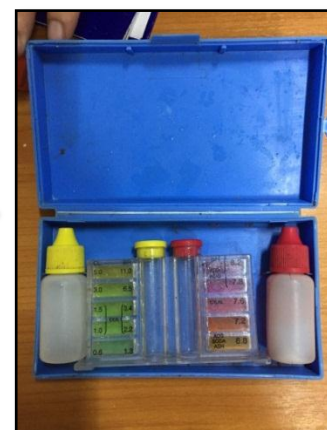
องค์ประกอบสิ่งแวดล้อม / ผลกระทบต่อสิ่งแวดล้อม	มาตรการป้องกันและแก้ไขผลกระทบต่อสิ่งแวดล้อม	การปฏิบัติตามเงื่อนไข	ปัญหาและอุปสรรค
	<ul style="list-style-type: none"> - จัดให้มีเครื่องมือสำหรับตรวจวิเคราะห์คุณภาพน้ำ ได้แก่ pH Meter และ Free and Total Chlorine Test Kit ไว้ประจำโครงการ รวมทั้งบันทึกผลการวิเคราะห์ ตรวจสอบทุกสัปดาห์ - ดูแลบำรุงรักษาเครื่องกรองน้ำตามระยะเวลาในคู่มือดูแลเครื่องกรองน้ำ - มาตรการติดตามตรวจสอบผลกระทบต่อสิ่งแวดล้อม - ตรวจสอบองค์ประกอบของสระว่ายน้ำความปลอดภัย และคุณภาพน้ำในสระว่ายน้ำตลอดระยะเวลาเปิดดำเนินการ 	<p>วิเคราะห์ในภาคผนวก ก</p> <ul style="list-style-type: none"> - ปฏิบัติตามมาตรการ โดยโครงการมี pH Meter และ Free and Total Chlorine Test Kit ไว้ประจำโครงการ ตามรูป - ปฏิบัติตามมาตรการ โดยแผนกช่างของโครงการรับผิดชอบดูแล - ปฏิบัติตามมาตรการ โดยแผนกช่างของโครงการรับผิดชอบดูแล และโครงการได้จ้างบริษัทเอกชน เข้ามาเก็บตัวอย่างน้ำในสระว่ายน้ำ ไปวิเคราะห์คุณภาพเป็นประจำทุกเดือนแต่เนื่องในปี 2563 จากทางโครงการได้รับผลกระทบจากการแพร่ระบาดของโรค Covid-19 ทำให้ต้องปิดกิจการชั่วคราว ไม่สามารถดำเนินการเก็บตัวอย่างได้ และจะดำเนินการทันทีหลังจากสถานการณ์ดีขึ้น

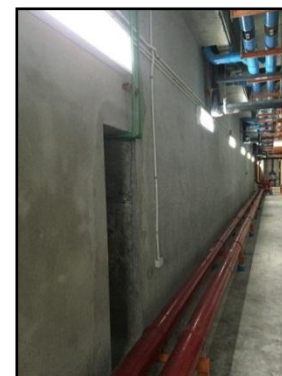
องค์ประกอบสิ่งแวดล้อม / ผลกระทบต่อสิ่งแวดล้อม	มาตรการป้องกันและแก้ไขผลกระทบสิ่งแวดล้อม	การปฏิบัติตามเงื่อนไข	ปัญหาและอุปสรรค
	<p>แต่ละครั้ง และเพื่อให้อุปกรณ์และระบบทุกส่วนทำงานได้อย่างมีประสิทธิภาพตลอดเวลา</p> <p>5. จัดให้มีฝ่ายช่างตรวจสอบการทำงานของระบบจ่ายน้ำใช้ และอุปกรณ์เป็นประจำทุกวัน</p> <p>6. ตรวจสอบโครงสร้างถังเก็บน้ำใต้ดินให้มีความมั่นคงแข็งแรง ไม่มีรอยร้าว และรอยร้าวที่จะทำให้ มีการปนเปื้อนของน้ำภายนอกเข้าสู่ถังเก็บน้ำได้</p> <p>7. ต้องมีฝาบ่อเก็บน้ำใต้ดินที่ปิดมิดชิด และยกสูงจากพื้นดินเพื่อป้องกันการปนเปื้อนของน้ำ ภายนอกเข้าสู่ถังเก็บน้ำทางฝาบ่อได้</p> <p>8. กรณีที่อาคารโครงการมีการใช้สารเคมี เช่น ฉีดกำจัดปลวก มด แมลงสาบ ควรดำเนินการอย่างระมัดระวัง โดยเฉพาะบริเวณถังเก็บน้ำ เพื่อป้องกันไม่ให้สารเคมีรั่วไหลลงไปในถังเก็บน้ำประปา</p> <p>9. ตรวจสอบลักษณะทางกายภาพของน้ำประปาเป็นประจำในเรื่องของสี กลิ่น และรสชาติต่างๆ ที่ ตกหล่นลงไปในถังเก็บน้ำ รวมถึงตรวจสอบว่ามีปริมาณคลอรีนตกค้างในถัง ต้องไม่เกิน 0.5 มิลลิกรัม /ลิตร</p>	<p>ชำระให้เรียบร้อยทันที</p> <p>- ปฏิบัติตามมาตรการ โดยโครงการมีเจ้าหน้าที่แผนกวิศวกรรมคอยตรวจสอบดูแลระบบจ่ายน้ำและอุปกรณ์อยู่เสมอ</p> <p>- ปฏิบัติตามมาตรการ โดยโครงการตรวจสอบการรั่วซึม โดยการทำบันทึกการใช้จากค่าน้ำประปาเป็นประจำทุกเดือน ตามเอกสารใบเสร็จค่าน้ำประปาในภาคผนวก ข</p> <p>- ปฏิบัติตามมาตรการ โดยลักษณะของบ่อเก็บน้ำใต้ดิน แสดงตามรูป</p>	<p>- ไม่มีปัญหาและอุปสรรค</p> <p>- ไม่มีปัญหาและอุปสรรค</p> <p>- ไม่มีปัญหาและอุปสรรค</p>

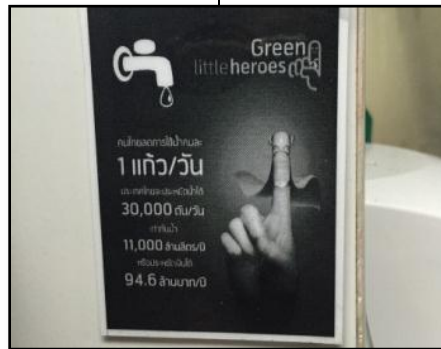
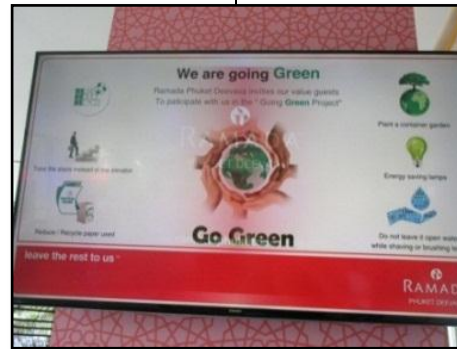
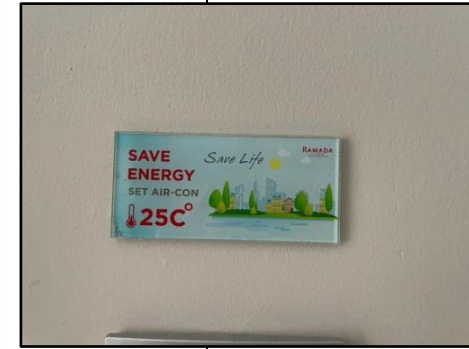
องค์ประกอบสิ่งแวดล้อม / ผลกระทบต่อสิ่งแวดล้อม	มาตรการป้องกันและแก้ไขผลกระทบต่อสิ่งแวดล้อม	การปฏิบัติตามเงื่อนไข	ปัญหาและอุปสรรค
	<p>10.เก็บตัวอย่างน้ำในถังเก็บน้ำใต้ดินมาวิเคราะห์หาเชื้อ E coli ทุกๆ 3 เดือน/ครั้ง เพื่อตรวจสอบว่ามีการปนเปื้อนของน้ำจากภายนอกถังหรือไม่</p> <p>11.ถ้ามีการปนเปื้อนของน้ำในถังเก็บสำรองของโครงการ ให้เจ้าหน้าที่ หรือช่างของโครงการมาล้างทำความสะอาด</p> <p>12. ตรวจสอบดูแลระบบจ่ายน้ำ และระบบเส้นท่อประปาให้อยู่ในสภาพดีอยู่เสมอ หากพบว่าชำรุดให้รีบแก้ไขทันที</p> <p>13.รณรงค์ให้ผู้ใช้บริการ และเจ้าหน้าที่ ของโครงการใช้น้ำอย่างประหยัด</p>	<p>- ปฏิบัติตามมาตรการ โดยทางโครงการให้บริษัทเอกชนเก็บ วิเคราะห์น้ำใช้ที่ผ่านระบบปรับปรุงคุณภาพเป็นประจำตามเอกสารในภาคผนวก ข</p> <p>- ปฏิบัติตามมาตรการ โดยแผนกช่างของโครงการ มีการตรวจสอบอยู่เสมอ</p> <p>- ปฏิบัติตามมาตรการ โครงการมีการณรงค์ให้มีการใช้น้ำอย่างประหยัด โดยเฉพาะในส่วนของพนักงาน โดยมีการติดป้ายเพื่อรณรงค์ ตามส่วนต่างๆ ของโครงการ และมีการรณรงค์ด้านการรักษาสีสิ่งแวดล้อม ในจอโทรทัศน์ที่ใช้สำหรับประชาสัมพันธ์ของโรงแรมด้วยตามรูป</p>	<p>- ไม่มีปัญหาและอุปสรรค</p> <p>- ไม่มีปัญหาและอุปสรรค</p> <p>- ไม่มีปัญหาและอุปสรรค</p>

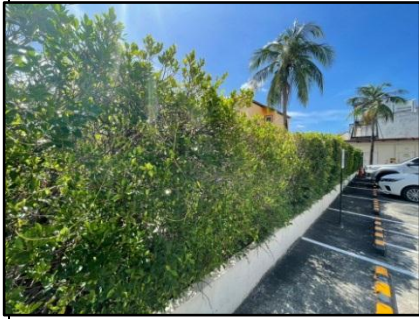
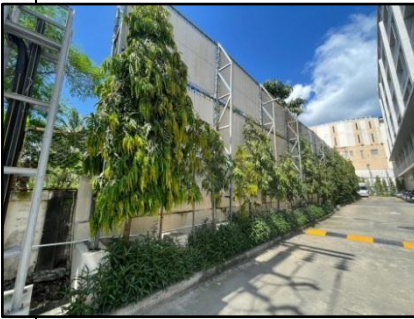
องค์ประกอบสิ่งแวดล้อม / ผลกระทบต่อสิ่งแวดล้อม	มาตรการป้องกันและแก้ไขผลกระทบสิ่งแวดล้อม	การปฏิบัติตามเงื่อนไข	ปัญหาและอุปสรรค
	<p>5. เครื่องปรับอากาศภายในอาคาร เลือกใช้ผลิตภัณฑ์แบบประหยัดไฟ และไม่ใช้สาร CFC เป็นส่วนประกอบของเครื่องปรับอากาศ</p> <p>6. จัดพื้นที่สีเขียวแบบยั่งยืนรอบอาคาร โครงการ โดยตำแหน่งที่ปลูกจะอยู่ตามแนวรั้วของโครงการ เพื่อช่วยลดการสะท้อนแสง และเพิ่มความชุ่มชื้นสบายตา และทำให้อาคารโครงการไม่แข็งกระด้าง เกิดภูมิทัศน์ที่ดีทั้งจากการมองภายในโครงการ และจากภายนอกสู่ภายในโครงการ</p>	<p>- ระบบปรับอากาศของโครงการเป็นระบบปรับอากาศที่ใช้เครื่องทำน้ำเย็น (Water Chiller) จึงไม่ได้มีฉลากประหยัดพลังงาน แต่ทางโครงการมีนโยบายประหยัดพลังงาน สำหรับเครื่องปรับอากาศของโครงการ ดังนี้</p> <p>1) ใช้ Thermostat แบบล็อกค่าอุณหภูมิได้ ป้องกันการตั้งอุณหภูมิต่ำเกินไป ซึ่งทำให้สิ้นเปลืองพลังงาน</p> <p>2) ปรับตั้งอุณหภูมิน้ำเย็นจากเครื่อง chiller ให้สูงขึ้นอีก 0.5 - 1°C</p> <p>- ปฏิบัติตามมาตรการ โดยโครงการปลูกต้นไม้รอบโครงการ</p>	<p>- ไม่มีปัญหาและอุปสรรค</p> <p>- ไม่มีปัญหาและอุปสรรค</p>

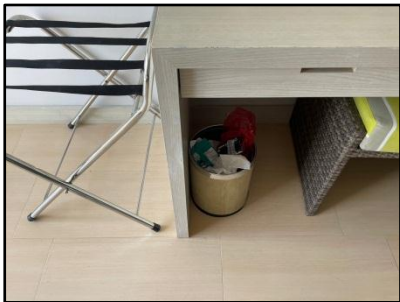
องค์ประกอบสิ่งแวดล้อม / ผลกระทบต่อสิ่งแวดล้อม	มาตรการป้องกันและแก้ไขผลกระทบต่อสิ่งแวดล้อม	การปฏิบัติตามเงื่อนไข	ปัญหาและอุปสรรค
3.3 การจัดการขยะ - ปริมาณขยะที่เกิดขึ้นภายในโครงการส่วนขยายประมาณ 1.57 ลูกบาศก์เมตร/วัน ถ้าไม่มีการจัดการที่ดี ทั้งในเรื่องการรวบรวมจากภายในอาคาร การเก็บพักขยะเพื่อรอให้หน่วยงานเก็บขนขยะเข้ามาจัดเก็บให้ จะก่อให้เกิดความสกปรกเกิดมูมมอที่ไม่ดีต่อผู้พักอาศัยและผู้พบเห็น และเกิดสุขอนามัยที่ไม่ดีต่อผู้อยู่อาศัยในโครงการด้วย	1. จัดให้มีถังขยะเปียกและแห้งวางไว้บริเวณต่างๆ เพื่อรองรับขยะจากแต่ละส่วนดังนี้ - จัดให้มีถังขยะขนาด 10 ลิตร 1 ถัง และขนาด 5 ลิตร 1 ถัง ภายในห้องพักแรม - จัดให้มีถังขยะขนาด 50 ลิตร 2 ถัง บริเวณส่วนต้อนรับและห้องทำงานพนักงาน	1) ปฏิบัติตามมาตรการ โครงการจัดให้มีถังขยะเปียกและแห้ง ในพื้นที่ต่างๆ ดังนี้ - ห้องพัก ขนาดความจุ 10 ลิตร ในห้องพัก และ 5 ลิตรในห้องน้ำทุกห้อง

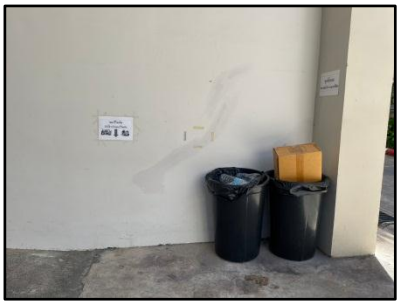
- ห้องทำงานพนักงานและส่วนต้อนรับ มีถังขยะขนาด 50 ลิตร จำนวน 2 ถัง โถงทางเดิน และโถงหน้าลิฟท์ทุกชั้น มีถังขยะขนาด 15 ลิตรพร้อมที่ดับบู่หรี

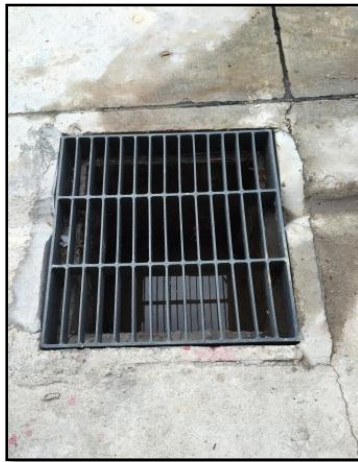
3.4 การระบายน้ำและป้องกันน้ำท่วม - จากการประเมินอัตราการระบายน้ำของพื้นที่โครงการ พบว่าอัตราการระบายน้ำก่อนมีโครงการประมาณ 0.167 ลบ.ม./วินาที เมื่อมีการพัฒนาโครงการ แล้วอัตราการระบายน้ำจะเพิ่มขึ้น ซึ่งหากโครงการไม่มีการจัดการน้ำฝนส่วนเกิน อาจก่อให้เกิดน้ำท่วมภายในพื้นที่โครงการและพื้นที่โดยรอบ	1. จัดให้มีรางระบายน้ำบริเวณชั้นใต้ดิน ของอาคาร A และฝาดะแกรงเหล็ก กว้าง 0.3 เมตร ความลาดเอียง 1:200 พร้อมบ่อสูบน้ำขนาด 1.5x1.5x1.5 ม. และเครื่องสูบน้ำ 2 เครื่องขนาด 100 ลิตร/นาที่ เพื่อสูบน้ำขึ้นมายังบ่อพักของท่อระบายน้ำชั้นล่างของโครงการ 2. จัดให้มีการท่อน้ำ ในท่อ ขนาด 40.23 ลูกบาศก์เมตร และระบายน้ำออกด้วยท่อขนาด 400 มิลลิเมตรด้วยอัตราการระบายน้ำ 0.104 ลบ.ม./วินาที ลงท่อระบายน้ำบนถนนภาระจำยอม และถนนราษฎร์อุทิศ 200 ปี 3. จัดให้มีบ่อดักขยะพร้อมตะแกรงดักขยะจำนวน 1 บ่อ ขนาด 0.8x1.3x1.5 ม. ก่อนระบายน้ำลงสู่ท่อระบายน้ำสาธารณะบนถนนราษฎร์อุทิศ 200 ปี	- ปฏิบัติตามมาตรการ โครงการมีรางระบายน้ำ บริเวณชั้นใต้ดิน ของอาคาร A และฝาดะแกรงเหล็ก กว้าง 0.3 เมตร ความลาดเอียง 1:200 พร้อมบ่อสูบน้ำขนาด 1.5x1.5x1.5 ม. และเครื่องสูบน้ำ 2 เครื่องขนาด 100 ลิตร/นาที่ เพื่อสูบน้ำขึ้นมายังบ่อพักของท่อระบายน้ำชั้นล่างของโครงการ - ปฏิบัติตามมาตรการ โดยโครงการมีการท่อน้ำ ในท่อ ขนาด 40.23 ลูกบาศก์เมตร และระบายน้ำออกด้วยท่อขนาด 400 มิลลิเมตรด้วยอัตราการระบายน้ำ 0.104 ลบ.ม./วินาที ลงท่อระบายน้ำบนถนนภาระจำยอม และถนนราษฎร์อุทิศ 200 ปี ต่อไป - ปฏิบัติตามมาตรการ โดยโครงการมีบ่อดักขยะจำนวน 1 บ่อ ขนาด 0.8 x1.3x1.5 ม. และมีเจ้าหน้าที่คอยดักขยะออกสม่ำเสมอ	- ไม่มีปัญหาและอุปสรรค   - ไม่มีปัญหาและอุปสรรค - ไม่มีปัญหาและอุปสรรค

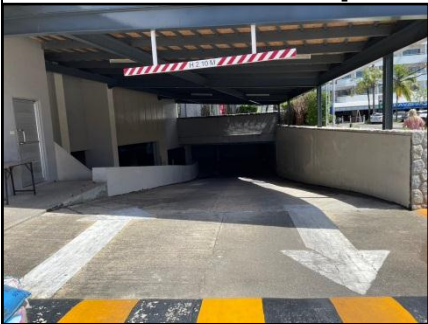
<p>7. ถนนการะจำยอม กว้างประมาณ 8.0 เมตรตลอดระยะถนนที่ใช้เป็นทางเข้า - ออกร่วมกัน บริษัทฯ ต้องไม่ปิดกั้น หรือกีดขวางถนน โดยให้สามารถใช้สัญจรได้ตลอดเวลาทั้งในปัจจุบัน และอนาคต</p>	<p>บริเวณทางเข้า - ออกโครงการตลอด 24 ชั่วโมง</p> <p>5. ปฏิบัติตามมาตรการ เจ้าหน้าที่โรงแรมต้องประชาสัมพันธ์ให้ผู้พักอาศัยภายในโครงการห้ามจอดรถยนต์ขวางปากทางเข้า-ออกของโครงการ</p> <p>6. ปฏิบัติตามมาตรการ โดยมีเครื่องหมายจราจร ทางเดินรถ ที่จอดรถ และทางเข้า - ออก ชัดเจน ตามรูป</p>

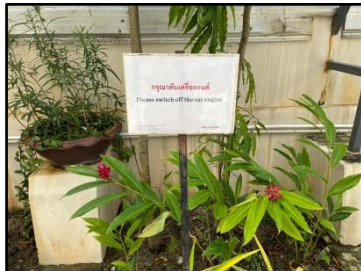
องค์ประกอบสิ่งแวดล้อม / ผลกระทบต่อสิ่งแวดล้อม	มาตรการป้องกันและแก้ไขผลกระทบต่อสิ่งแวดล้อม	การปฏิบัติตามเงื่อนไข	ปัญหาและอุปสรรค
	<p>10.ออกแบบให้มีระบบระบายอากาศภายในอาคารอย่างเพียงพอตามกฎหมายฉบับที่ 33 (พ.ศ.2535)</p> <p>11.จัดให้มีทางเลือกให้ผู้พักแรมสามารถใช้พัดลมแทนเครื่องปรับอากาศได้ ซึ่งจะสามารถลดการเพิ่มขึ้นของอุณหภูมิรอบอาคาร และช่วยประหยัดพลังงานไฟฟ้า</p>	<p>10. ปฏิบัติตามมาตรการ โดยโครงการมีระบบระบายอากาศเพียงพอ ตามข้อกำหนด กฎกระทรวงฉบับที่ 33 (พ.ศ.2535)</p> <p>11. ไม่ได้ปฏิบัติตามมาตรการ แต่ในห้องพักทุกห้องสามารถเปิดประตู และระบาย เพื่อให้อากาศสามารถถ่ายเทได้สะดวก และลดอุณหภูมิภายในห้องพักได้ดี</p>	<p>- ไม่มีปัญหาและอุปสรรค</p>  
<p>2) เสียงดังจากการเข้าพักแรม</p> <p>- เสียงที่เกิดจากการรถยนต์ และการตะโกนคุยกันของผู้พักแรม อาจทำให้เกิดเหตุรำคาญได้</p>	<p>1. จำกัดความเร็วรถเมื่อเข้าสู่พื้นที่โครงการ ให้มีความเร็วไม่เกิน 30 กม./ชม.</p> <p>2. ทำป้ายประกาศให้ดับเครื่องยนต์ทันทีเมื่อจอดรถ</p> <p>3. แนะนำเส้นทางการเดินทางสำหรับผู้พักแรมภายในโครงการ และประชาสัมพันธ์เส้นทางการเดินทางไปยังสถานที่ท่องเที่ยว</p>	<p>- ปฏิบัติตามมาตรการ โดยทางโครงการ มีป้ายจำกัดความเร็วไม่เกิน 30 กม./ชม. ที่แผงกั้นก่อนเข้าพื้นที่โครงการ</p> <p>- ปฏิบัติตามมาตรการ โดยทางโครงการ มีป้ายดับเครื่องยนต์ บริเวณลานจอดรถ</p>

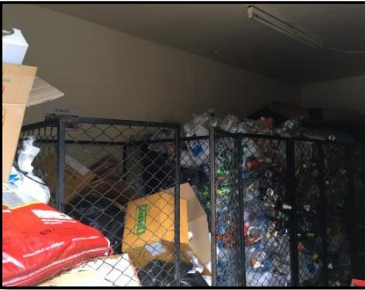
องค์ประกอบสิ่งแวดล้อม / ผลกระทบต่อสิ่งแวดล้อม	มาตรการป้องกันและแก้ไขผลกระทบสิ่งแวดล้อม	การปฏิบัติตามเงื่อนไข	ปัญหาและอุปสรรค
	<p>ภายในห้องพักขยะ สามารถรองรับขยะแห้งได้นาน และจัดให้มีถังขยะสีเทาฝาสามสำหรับรองรับมูลฝอยอันตรายขนาด 200 ลิตร จำนวน 2 ถัง พร้อมถุงสีแดงรองรับ</p> <p>- ห้องพักขยะเปียก 1 ห้อง ขนาดพื้นที่ 8.2 เมตร (สูงกักเก็บ 1.5 ม.) คิดเป็นปริมาตร 12.3 ลูกบาศก์เมตร ภายในติดตั้งเครื่องปรับอากาศ โดยขยะเปียกรวบรวมใส่ถุงดำและมัดปากถุงให้แน่นไว้ภายในห้องพักขยะ สามารถรองรับขยะเปียกได้นาน 3.04 วัน</p> <p>- ห้องพักขยะรีไซเคิล 1 ห้อง ขนาดพื้นที่ 4.5 เมตร (สูงกักเก็บ 1.5 ม.) คิดเป็นปริมาตร 6.75 ลูกบาศก์เมตร โดยขยะที่สามารถขายได้ (Recycle) รวบรวมใส่ถุงสีส้มมัดปากถุงให้แน่นไว้ภายในห้องพักขยะ สามารถรองรับขยะรีไซเคิลได้นาน 3.53 วัน</p> <p>2. ตรวจสอบไม่ให้มีขยะตกค้างในโครงการ หากพบว่า มีขยะตกค้าง โครงการต้องแจ้งให้หน่วยงานเก็บขยะของเทศบาลเมืองป่าตองเข้ามาเก็บขนเพื่อนำไปกำจัดทันที</p>	<p>ถุงให้แน่น</p> <p>- ห้องพักขยะเปียก 1 ห้อง ขนาดพื้นที่ 8.2 เมตร (สูงกักเก็บ 1.5 ม.) คิดเป็นปริมาตร 12.3 ลูกบาศก์เมตร ภายในติดตั้งเครื่องปรับอากาศ โดยขยะเปียกรวบรวมใส่ถุงดำและมัดปากถุงให้แน่นไว้ภายในห้องพักขยะ สามารถรองรับขยะเปียกได้นาน 3.04 วัน</p> <p>- ห้องพักขยะรีไซเคิล 1 ห้อง ขนาดพื้นที่ 4.5 เมตร (สูงกักเก็บ 1.5 ม.) คิดเป็นปริมาตร 6.75 ลูกบาศก์เมตร โดยภายในมีตะแกรงเหล็กสำหรับใส่ขยะแยกแต่ละประเภท</p> <p>2. ปฏิบัติตามมาตรการ แผนกแม่บ้านของโครงการเป็นผู้ตรวจสอบไม่ให้มีขยะตกค้างภายในโครงการ และให้รถขยะของเทศบาลเมืองป่าตองมาเก็บขนไปกำจัดทุกวัน ตามใบเสร็จค่ากำจัดขยะในภาคผนวก จ</p>	<p>- ไม่มีปัญหาและอุปสรรค</p>

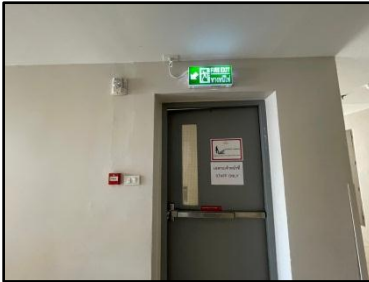
4.7 การป้องกันอัคคีภัย - โครงการส่วนขยาย จัดเป็นอาคารขนาดใหญ่จำนวน 3 อาคาร จัดให้มีอุปกรณ์เตือนและป้องกันอัคคีภัยอย่างครบถ้วนตามกฎหมายประกอบกับอยู่ใกล้กับหน่วยบรรเทาสาธารณภัยเทศบาลเมืองป่าตองมากที่สุด สามารถเข้าถึงพื้นที่หากเกิดเหตุฉุกเฉินได้อย่างรวดเร็ว และสามารถให้การช่วยเหลือสนับสนุน ซึ่งกันและกันได้อย่างมีประสิทธิภาพและฉับไว	1. จัดให้มีและติดตั้งระบบป้องกันอัคคีภัยและระบบระบายอากาศได้ระบุไว้ในรายงานฯ ซึ่งเป็นไปตามกฎกระทรวงฉบับที่ 39 (พ.ศ. 2537) และ ฉบับที่ 47 (พ.ศ. 2540) ออกตามความใน พรบ. ควบคุมอาคาร พ.ศ. 2522 รวมถึงข้อกำหนดที่เกี่ยวข้องของระบบป้องกันอัคคีภัย ดังนี้ (1) ระบบสัญญาณเตือนเพลิงไหม้ ติดตั้งในทุกชั้นของอาคารประกอบด้วย - แผงควบคุมระบบสัญญาณแจ้งเหตุเพลิงไหม้ (Fire Alarm Control Panel ;FCP) ติดตั้งบริเวณสำนักงาน ทำหน้าที่เป็นจุดศูนย์รวมการรับ-ส่งสัญญาณ - อุปกรณ์ส่งสัญญาณเพื่อให้หนีไฟ มี 2 ชนิด	1. ปฏิบัติตามมาตรการ โดยมีและติดตั้งระบบป้องกันอัคคีภัย และระบบระบายอากาศได้ระบุไว้ในรายงานฯ ซึ่งเป็นไปตามกฎกระทรวงฉบับที่ 39 (พ.ศ. 2537) และ ฉบับที่ 47 (พ.ศ. 2540) ออกตามความใน พรบ. ควบคุมอาคาร พ.ศ. 2522 รวมถึงข้อกำหนดที่เกี่ยวข้องของระบบป้องกันอัคคีภัย ดังนี้ (1) ระบบสัญญาณเตือนเพลิงไหม้ ติดตั้งในทุกชั้นของอาคารประกอบด้วย - แผงควบคุมระบบสัญญาณแจ้งเหตุเพลิงไหม้ (Fire Alarm Control Panel ;FCP) ติดตั้งบริเวณสำนักงาน ทำหน้าที่เป็นจุดศูนย์รวมการรับ-ส่งสัญญาณ - อุปกรณ์ส่งสัญญาณเพื่อให้หนีไฟ มี 2 ชนิด คือ จุดกดแจ้งเหตุเพลิงไหม้แบบใช้	- ไม่มีปัญหาและอุปสรรค

<p>คือ จุดกดแจ้งเหตุเพลิงไหม้แบบใช้มือ และกระดิ่งแจ้งเหตุเพลิงไหม้ ติดตั้งคู่กันในบริเวณบันไดหลัก บันไดหนีไฟ และทางรถวิ่งของอาคาร A B และ C</p> <p>- อุปกรณ์แจ้งเหตุ ติดตั้งทั้งระบบแจ้งเหตุอัตโนมัติ และระบบแจ้งเหตุที่ใช้มือ ได้แก่ ชุดกดแจ้งเหตุแบบใช้มือ เครื่องตรวจจับควัน และ เครื่องตรวจจับความร้อน และ เครื่องตรวจจับความร้อน</p> <p>(2) ระบบป้องกันเพลิงไหม้ ประกอบด้วยระบบท่อเย็น ถึงเก็บน้ำสำรองดับเพลิงใต้ดินอาคาร B ความจุ 170 ลบ.ม. และหัวรับน้ำดับเพลิง</p> <p>(3) ระบบจ่ายน้ำอัตโนมัติ (Sprinkler System) ติดตั้งระบบจ่ายน้ำอัตโนมัติที่อาคาร A และB บริเวณลานจอดรถยนต์ชั้นใต้ดินอาคาร A โถงทางเดิน โถงต้อนรับ ห้องสำนักงาน ห้องประชุมห้องอาหาร ห้องไฟฟ้า ห้องเครื่อง ห้องควบคุม ห้องวิศวกรรม</p>	<p>มือ และกระดิ่งแจ้งเหตุเพลิงไหม้ ติดตั้งคู่กันในบริเวณบันไดหลัก บันไดหนีไฟ และทางรถวิ่ง ของอาคาร A B</p> <p>- อุปกรณ์แจ้งเหตุ ติดตั้งทั้งระบบแจ้งเหตุอัตโนมัติ และระบบแจ้งเหตุที่ใช้มือ ได้แก่ชุดกดแจ้งเหตุแบบใช้มือ เครื่องตรวจจับควัน และ เครื่องตรวจจับความร้อน และมีการทดสอบระบบอุปกรณ์ส่งสัญญาณเพื่อให้หนีไฟ เป็นประจำทุกปี ตามเอกสารภาคผนวก ฅ และให้เอกชนเข้ามาตรตรวจสอบ ปีละ 1 ครั้ง</p> <p>- ระบบป้องกันเพลิงไหม้ ประกอบด้วยระบบท่อเย็น ถึงเก็บน้ำสำรองดับเพลิงใต้ดิน อาคาร B ความจุ 170 ลบ.ม. และหัวรับน้ำดับเพลิง</p> <p>- ระบบจ่ายน้ำอัตโนมัติ (Sprinkler System) ติดตั้งระบบจ่ายน้ำอัตโนมัติที่อาคาร A และB บริเวณลานจอดรถยนต์ชั้นใต้ดินอาคาร A โถงทางเดิน โถงต้อนรับ ห้องสำนักงาน ห้องประชุมห้องอาหาร ห้องไฟฟ้า ห้องเครื่อง</p>

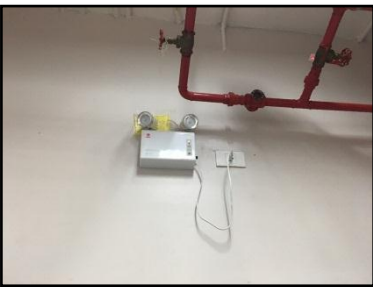
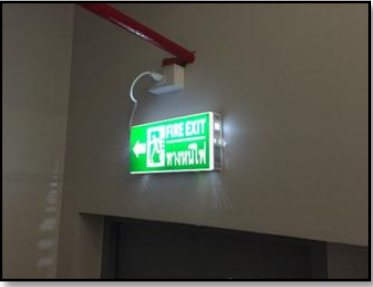
องค์ประกอบสิ่งแวดล้อม / ผลกระทบต่อสิ่งแวดล้อม	มาตรการป้องกันและแก้ไขผลกระทบต่อสิ่งแวดล้อม	การปฏิบัติตามเงื่อนไข	ปัญหาและอุปสรรค
	<p>(6) ไฟส่องสว่างฉุกเฉิน (Emergency Light) เป็นไฟส่องสว่างฉุกเฉินจะทำงานเมื่อเกิดกรณีไฟฟ้าดับ ติดตั้งไว้บริเวณห้องไฟฟ้า ห้องควบคุม ลานจอดรถยนต์ ห้องปฐมพยาบาล บันไดหลัก ทุกชั้น บันไดหนีไฟทุกชั้น โถงลิฟท์ทุกชั้น และโถงทางเดิน</p> <p>(7) ป้ายบอกทางหนีไฟ (Fire Exit Sign Luminaire) เป็นป้ายพลาสติกใสและมีตัวอักษร "Exit" สีเขียว ซึ่งจะเปล่งแสงสะท้อนออกมาให้เห็นชัดเจนเมื่อไฟดับ มีตำแหน่งติดตั้งบริเวณทางเข้า-ออกบันไดหนีไฟ บันไดหลัก ทางเดิน ของทุกอาคาร</p> <p>(8) ป้ายบอกตำแหน่งจุดที่ อยู่เป็นป้ายพลาสติกใสปิดหุ้มภาพแปลนของชั้นต่างๆในอาคาร มีรายละเอียดตำแหน่งอุปกรณ์ดับเพลิง ลิฟท์ ทางหนีไฟ เป็นต้น ติดไว้บริเวณห้องโถงหน้าลิฟท์ของทุกชั้น และภายในห้องพักทุกห้อง</p> <p>2. ตรวจสอบระบบป้องกันอัคคีภัยให้ใช้การได้อยู่เสมอ ตามคำแนะนำของผู้ผลิต หากพบว่าการชำรุดหรือใช้การไม่ได้ให้รีบแก้ไขทันที</p>	<p>- ไฟส่องสว่างฉุกเฉิน (Emergency Light) เป็นไฟส่องสว่างฉุกเฉินจะทำงานเมื่อเกิดกรณีไฟฟ้าดับ ติดตั้งไว้บริเวณห้องไฟฟ้า ห้องควบคุม ลานจอดรถยนต์ ห้องปฐมพยาบาล บันไดหลัก ทุกชั้น บันไดหนีไฟทุกชั้น โถงลิฟท์ทุกชั้น และโถงทางเดิน</p> <p>- ป้ายบอกทางหนีไฟ (Fire Exit Sign Luminaire) เป็นป้ายพลาสติกใสและมีตัวอักษร "Exit" สีเขียว ซึ่งจะเปล่งแสงสะท้อนออกมาให้เห็นชัดเจนเมื่อไฟดับ มีตำแหน่งติดตั้งบริเวณทางเข้า-ออกบันไดหนีไฟ บันไดหลัก ทางเดิน ของทุกอาคาร</p> <p>- ป้ายบอกตำแหน่งจุดที่ อยู่เป็นป้ายพลาสติกใสปิดหุ้มภาพแปลนของชั้นต่างๆ ในอาคาร มีรายละเอียดตำแหน่งอุปกรณ์ดับเพลิง ลิฟท์ ทางหนีไฟ เป็นต้น ติดไว้บริเวณห้องโถงหน้าลิฟท์ของทุกชั้น และภายในห้องพักทุกห้อง</p> <p>- ปฏิบัติตามมาตรการ โดยแผนกช่างตรวจสอบระบบป้องกันอัคคีภัยให้ใช้การได้อยู่เสมอ ตามคำแนะนำของผู้ผลิต หากพบว่าการชำรุดหรือใช้การไม่ได้ให้รีบ</p>

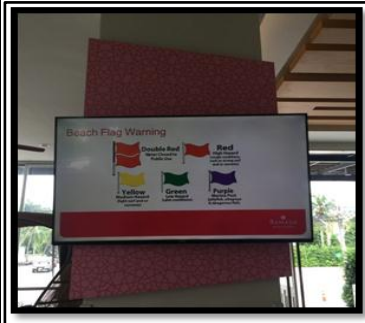
องค์ประกอบสิ่งแวดล้อม / ผลกระทบต่อสิ่งแวดล้อม	มาตรการป้องกันและแก้ไขผลกระทบต่อสิ่งแวดล้อม	การปฏิบัติตามเงื่อนไข	ปัญหาและอุปสรรค
	พนักงานของโครงการในการอพยพเคลื่อนย้ายผู้พักแรม และแนวทางปฏิบัติที่ชัดเจนเมื่อเกิดคลื่นยักษ์สึนามิ	เดียวกัน และมีแผนไว้ทุกห้องพักในโครงการ - นอกจากนี้ ทางโครงการยังมีจอแสดงการให้ความรู้เกี่ยวกับขงเตือนเกี่ยวกับความปลอดภัย ในการทำกิจกรรมบริเวณชายหาดด้วย โดยแสดงไว้บริเวณส่วนต่างๆ ของโครงการ เช่นล็อบบี้ หน้าลิฟท์ เป็นต้น ตามรูป
