รายงานผลการปฏิบัติตามมาตรการป้องกันและแก้ไขผลกระทบสิ่งแวดล้อม และมาตรการติดตามตรวจสอบผลกระทบสิ่งแวดล้อม โครงการ โรงแรม นิว แทรเวลลอร์ดจ (ระยะเปิดดำเนินการ) ซึ่งเป็นฉบับประจำเดือนกรกฎาคม-ธันวาคม 2565 จัดทำรายงานโดยบริษัท เนเชอรัล โอเปอเรชั่น จำกัด โดยได้แสดงรายละเอียดโครงการตามแบบ ตต.2 ซึ่งมีรายละเอียด ดังนี้

ชื่อโครงการ	โครงการ โรงแรม นิว แทรเวลลอร์ดจ
สถานที่ตั้งโครงการ	ถนนรักศักดิ์ชุม ตำบลท่าช้าง อำเภอเมืองจันทบุรี จังหวัดจันทบุรี (รูปที่ 1-1)
ชื่อเจ้าของโครงการ	บริษัท นิว แทรเวลลอร์ดจ จำกัด
ที่อยู่	14/5 หมู่ที่ 3 ตำบลท่าช้าง อำเภอเมืองจันทบุรี จังหวัดจันทบุรี
จัดทำรายงานฯ โดย	บริษัท เนเชอรัล โอเปอเรชั่น จำกัด
โครงการผ่านการพิจารณาของคณะกรรมการผู้ชำนาญการ ในการประชุมครั้งที่ 4/2564 เมื่อวันที่ 8 กันยายน 2564 ตามหนังสือสำนักงานนโยบายและ แผนทรัพยากรธรรมชาติและสิ่งแวดล้อม ที่ ทส 1010.5/14560 เรื่อง แจ้งผลการพิจารณารายงานการประเมินผลกระทบสิ่งแวดล้อม โครงการ โรงแรม นิว แทรเวลลอร์ดจ ของบริษัท นิว แทรเวลลอร์ดจ จำกัด ลงวันที่ 13 เดือนกันยายน พ.ศ. 2564

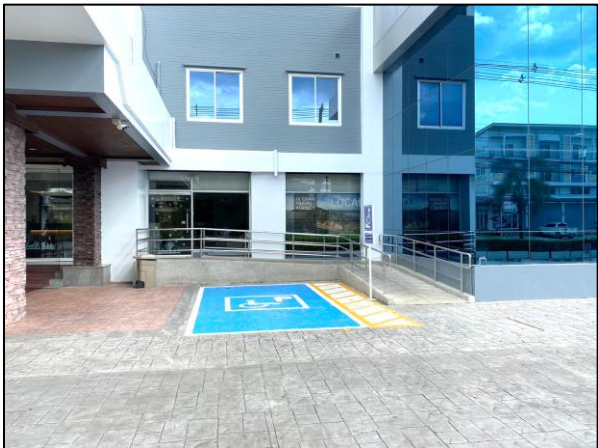
ที่จอดรถผู้พิการหน้าโครงการ
บริเวณทางเข้าอาคาร

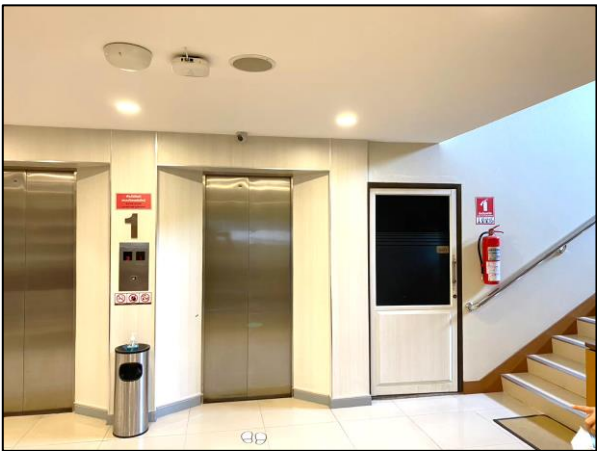
ลิฟต์และบันไดหลักในอาคาร
และจุดติดตั้งถังดับเพลิง

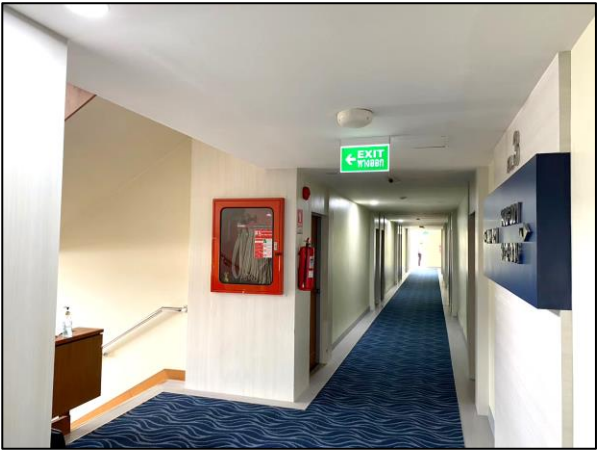
ถังดับเพลิงและตู้เก็บสายฉีดน้ำดับเพลิงภายในอาคาร

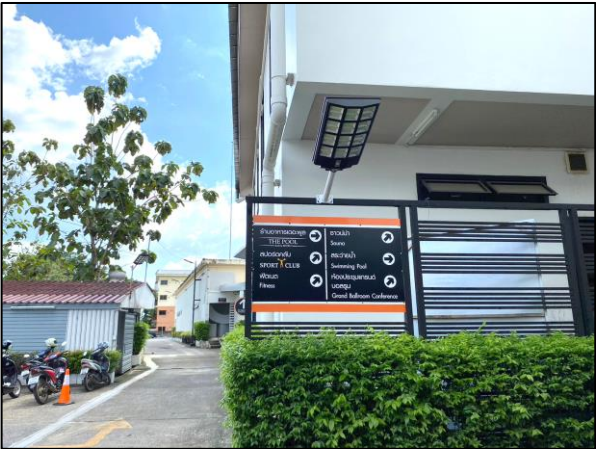
สัญลักษณ์จราจรและป้ายบอกทาง
ภายในโครงการ

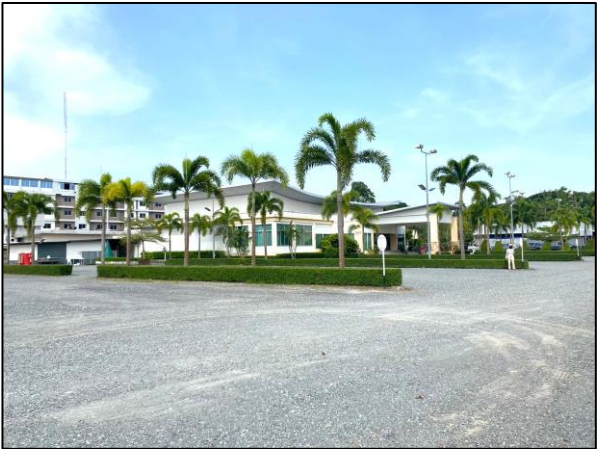
ลานจอดรถและพื้นที่สีเขียวภายในโครงการ
