บทที่ 3

ผลการติดตามตรวจสอบคุณภาพสิ่งแวดล้อม

การติดตามตรวจสอบคุณภาพสิ่งแวดล้อม ของโครงการโรงแรมอัมรา กรุงเทพฯ (ระยะดำเนินการ) บริษัท อัมรา โฮสพิทาลิตี้ (ประเทศไทย) จำกัด ดำเนินการจัดจ้าง บริษัท เอส.พี.เจ.โซลูชันติฟิค จำกัด โดยทำการตรวจวัดคุณภาพน้ำทิ้ง บริเวณพื้นที่โครงการ ระหว่างเดือนกรกฎาคม – ธันวาคม พ.ศ. 2565

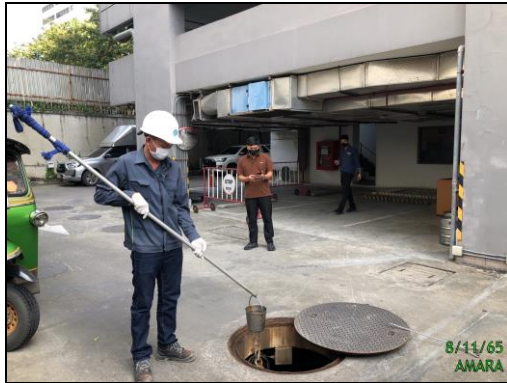
จุดรวบรวมน้ำเสียเข้าสู่ระบบบำบัดน้ำเสีย

รูปที่ 3-1 จุดตรวจวัดคุณภาพน้ำโครงการโรงแรมอัมรา กรุงเทพฯ
ระหว่างเดือนกรกฎาคม – ธันวาคม พ.ศ. 2565

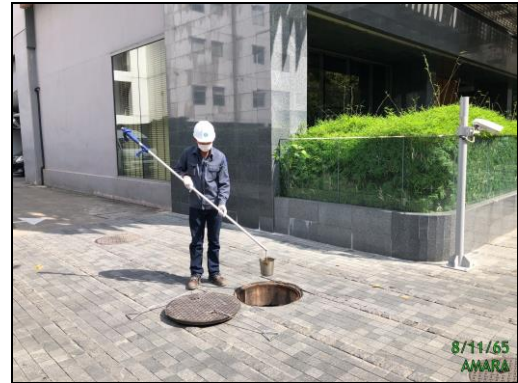
จุดระบายน้ำออกจากกระบบบำบัดน้ำเสีย

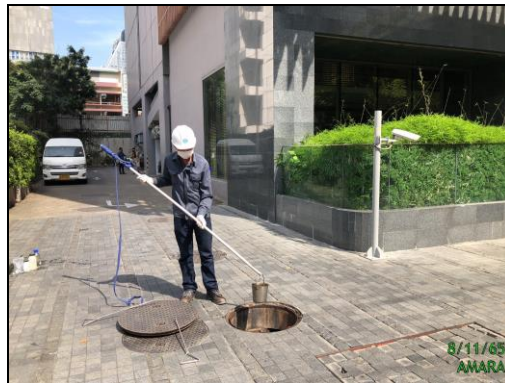
บ่อกักน้ำสุดท้ายของระบบระบายน้ำของโครงการก่อนระบายลงสู่ระบบระบายน้ำสาธารณะ
