รายงานผลการปฏิบัติตามมาตรการป้องกันแก้ไขผลกระทบสิ่งแวดล้อม
และมาตรการติดตามตรวจสอบคุณภาพสิ่งแวดล้อม

โรงแรมดีवान่า ป่าตอง รีสอร์ท แอนด์ สปา (ระยะดำเนินการ)

เจ้าของ บริษัท ดีवान่าโฮเทลแอนด์รีสอร์ท จำกัด
ประจำเดือน กรกฎาคม – ธันวาคม พ.ศ. 2565

บริษัท เซาธ์เทิร์น แล็บ แอนด์ เอ็นจิเนียริง จำกัด

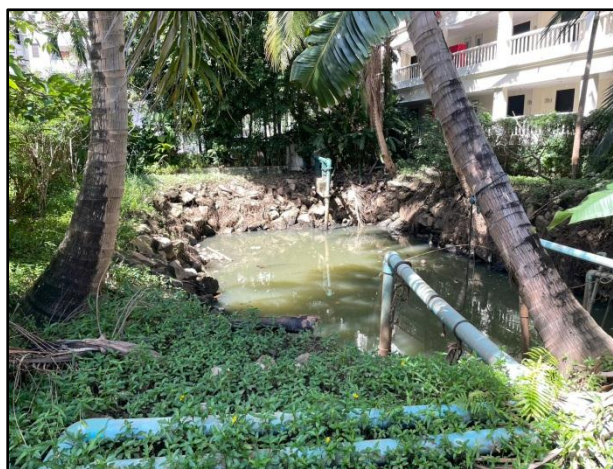
รูปที่ 1-4 บ่อหนองน้ำของโครงการ

น้ำในบ่อหนองน้ำ จะถูกระบายโดยใช้เครื่องสูบน้ำ ที่มีอัตราสูบ 0.04 ลูกบาศก์เมตร/วินาที จัดให้มี 2 เครื่อง สลับกันทำงานโดยระบบอัตโนมัติด้วยระบบลูกลอย ซึ่งตั้งการทำงานของปั๊ม ดังรูปที่ 1-4

- 1) ปั๊มทำงาน เมื่อระดับน้ำในบ่อหนองน้ำขึ้นมามากอยู่ที่ระดับท้องท่อ Over flow ขนาด \varnothing 0.30 เมตร (ท้องท่อ Over flow อยู่ในระดับ 0.5 เมตร จากปากบ่อ ในขณะที่บ่อหนองน้ำมีความลึก 2.30 เมตร)
- 2) ปั๊มหยุดทำงาน เมื่อระดับน้ำในบ่อถูกสูบน้ำเหลืออยู่ในบ่อที่ระดับ -2.0 เมตร (บ่อหนองน้ำมีความลึก 2.30 เมตร) ในบ่อจะเหลือน้ำไว้ที่ก้นบ่อประมาณ 0.3 เมตร

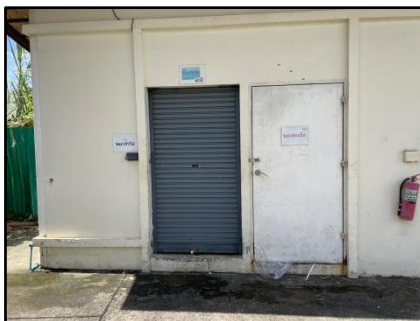
1. รูปที่ 1-5 ห้องพักขยะรวม

โครงการจัดให้มีที่พักขยะรวมไว้สำหรับพักขยะแห้ง เช่น กระดาษลัง กระดาษอ่อน และขวดแก้ว เป็นต้น โดยขยะแห้งทั้งหมดได้ทำการแยกประเภทและขายเป็นขยะรีไซเคิล ซึ่งสามารถรองรับปริมาณขยะได้ 26 ลูกบาศก์เมตร โดยตอนนี้โครงการได้ทำการปิดห้องพักขยะเปียก แล้วนำขยะเปียกไปทำน้ำหมักชีวภาพเพื่อใช้ภายในโครงการต่อไป

ซึ่งห้องพักขยะสามารถรองรับมูลฝอยได้นาน (26/3.991(ปริมาณขยะทั้งโครงการต่อวัน)) 6.51 วัน โดยจัดให้อยู่บริเวณอาคาร Staff House ชั้นที่ 1

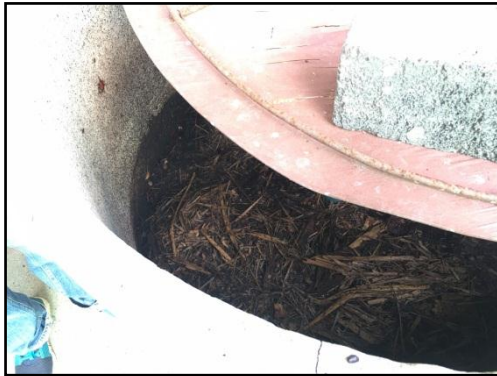
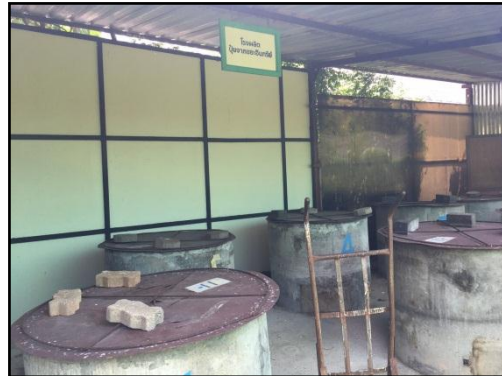
รูปที่ 1-8 การผลิตน้ำหมักชีวภาพจากขยะเปียก
และผลิตปุ๋ยหมักจากขยะอินทรีย์

1. โครงการให้รถของเทศบาลเมืองป่าตอง เข้ามาเก็บขนมูลฝอยที่ต้องการกำจัดทุกวัน
2. ขยะรีไซเคิล ทางโครงการจะขาย ให้ร้านรับซื้อของเก่า โดยจะมีรถมารับซื้อเดือนละ 2 ครั้ง ซึ่งรายได้ทั้งหมดจากการขายขยะรีไซเคิลจะเก็บไว้ใช้ในกิจกรรมของพนักงาน และงานการกุศลต่อไป
3. ขยะอันตราย ทางโรงแรมจะขนไปส่งกำจัดที่เตาเผาขยะของเทศบาลนครภูเก็ต โดยรถของทางโรงแรมเอง
4. ขยะเปียก จำพวกเศษอาหาร แพนกข้างของทางโรงแรม จะนำไปหมัก เพื่อทำน้ำหมักชีวภาพ ไว้สำหรับรดผัก (ตามรูปที่ 1-8) ในพื้นที่ปลูกผักสวนครัว ผลไม้ และต้นไม้จัดสวนของโรงแรม (ตามรูปที่ 1-9 และ 1-10) นอกจากนี้ยังเอาไว้ใช้แก้ปัญหาท่อตัน รวมทั้งใส่ในถังบำบัดน้ำเสียด้วย

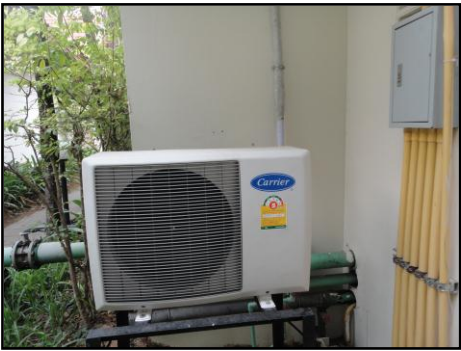
องค์ประกอบทางสิ่งแวดล้อม และ ผลกระทบ	มาตรการป้องกันและแก้ไขผลกระทบ สิ่งแวดล้อม	การปฏิบัติตามเงื่อนไข	ปัญหาอุปสรรค และการแก้ไข
	<ul style="list-style-type: none"> - เลือกใช้อุปกรณ์ไฟฟ้าที่มีฉนวนกันความร้อน / ลดภาวะโลกร้อน และอายุการใช้งานยาวนาน - มีการรณรงค์ขอความร่วมมือให้ผู้พักอาศัยภายในโครงการใช้ไฟฟ้าอย่างประหยัด - ตรวจสอบบำรุงระบบไฟฟ้าภายในโครงการให้อยู่ในสภาพดีอยู่เสมอ 	<ul style="list-style-type: none"> - ทางโครงการใช้อุปกรณ์ไฟฟ้า เช่น เครื่องปรับอากาศ ที่มีฉนวนกันความร้อนไฟเบอร์ 5 ตามรูป เพื่อประหยัดพลังงาน

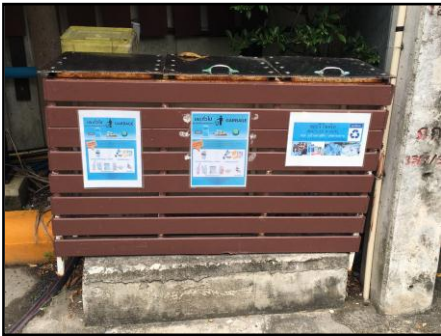
องค์ประกอบทางสิ่งแวดล้อม และ ผลกระทบ	มาตรการป้องกันและแก้ไขผลกระทบ สิ่งแวดล้อม	การปฏิบัติตามเงื่อนไข	ปัญหาอุปสรรค และการแก้ไข
3.3. การจัดการมูลฝอย	<p>3.3.1 จัดให้มีถังขยะเปียกและแห้งวางไว้บริเวณต่างๆ ดังนี้</p> <ul style="list-style-type: none"> - ขยะจากห้องพัก จัดให้มีภาชนะรองรับขยะ จำนวน 2 ถัง/ห้อง โดยขนาด 10 ลิตร 1 ถัง และขนาด 5 ลิตร 1 ถัง ไว้ในห้องน้ำ - ขยะบริเวณบันไดขึ้น – ลง อาคาร จัดให้มีภาชนะรองรับขยะ จำนวน 2 ถัง/ชั้น ขนาด 50 ลิตร แยกเป็นขยะเปียก และถังขยะแห้ง ซึ่งมีถุงดำรองรับก่อนอีกชั้นหนึ่ง - ขยะจากส่วนต้อนรับ และห้องพักพนักงาน จัดให้มีภาชนะรองรับขยะ จำนวน 2 ถัง/ห้อง โดยขนาด 50 ลิตร <p>- ขยะจากส่วนครัวและห้องอาหาร จัดให้มีภาชนะรองรับขยะ 3 ถัง ขนาด 100 ลิตร</p>	<p>โครงการจัดให้มีถังขยะเปียกและแห้งวางไว้บริเวณต่างๆ ดังนี้</p> <ul style="list-style-type: none"> - ขยะจากห้องพัก จัดให้มีภาชนะรองรับขยะ จำนวน 2 ถัง/ห้อง โดยขนาด 10 ลิตร 1 ถัง และขนาด 5 ลิตร 1 ถัง ไว้ในห้องน้ำ - ขยะบริเวณบันไดขึ้น – ลง อาคาร จัดให้มีภาชนะรองรับขยะจำนวน 1 ถัง/ชั้น ขนาด 50 ลิตร ซึ่งมีถุงดำรองรับก่อนอีกชั้นหนึ่ง - ขยะจากส่วนต้อนรับ และห้องพักพนักงาน จัดให้มีภาชนะรองรับขยะ จำนวน 2 ถัง/ห้อง โดยขนาด 50 ลิตร ตามรูป

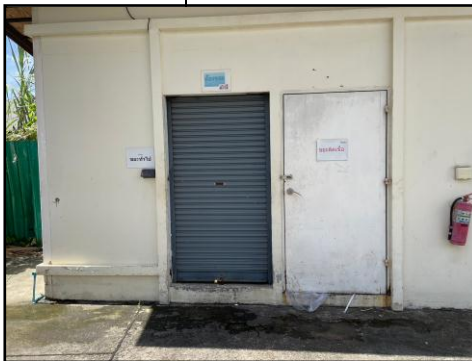
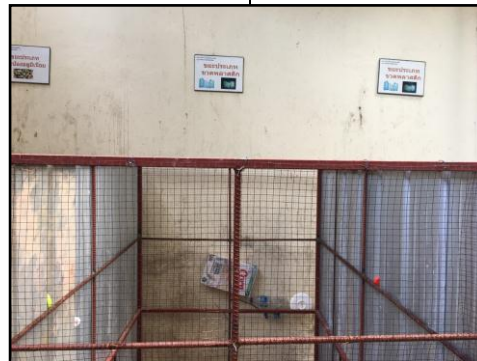
องค์ประกอบทางสิ่งแวดล้อม และ ผลกระทบ	มาตรการป้องกันและแก้ไขผลกระทบ สิ่งแวดล้อม	การปฏิบัติตามเงื่อนไข	ปัญหาอุปสรรค และการแก้ไข
	<p>- ขยะจากส่วนร้านค้า จัดให้มีภาชนะรองรับขยะ จำนวน 2 ถัง/ห้อง โดยขนาด 10 ลิตร</p> <p>- ขยะจากห้องประชุมสัมมนา จัดให้มีภาชนะรองรับขยะ จำนวน 4 ถัง ขนาด 50 ลิตร</p> <p>3.3.2 จัดให้มีที่พักขยะรวม มีความจุรวม 12.375 ลูกบาศก์เมตร ซึ่งแยกเป็น</p> <p>ห้องพักขยะเปียก ความจุ 4.50 ลูกบาศก์เมตร</p> <p>ห้องพักขยะแห้ง ความจุ 7.875 ลูกบาศก์เมตร</p>	<p>- ขยะจากส่วนร้านค้า จัดให้มีภาชนะรองรับขยะ จำนวน 2 ถัง/ห้อง โดยขนาด 10 ลิตร</p> <p>- ขยะจากห้องประชุมสัมมนา จัดให้มีภาชนะรองรับขยะ จำนวน 4 ถัง ขนาด 50 ลิตร</p> <p>3.3.2. โครงการจัดให้มีห้องพักขยะ ขนาดห้องละ 13 ลบ.ม.ตามรูป</p>	<p>- ไม่มีปัญหาและอุปสรรค</p> <p>- ไม่มีปัญหาและอุปสรรค</p>

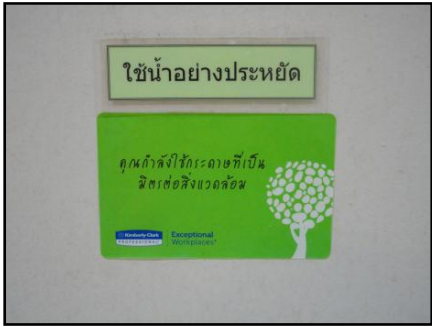
3.4 การระบายน้ำและการป้องกัน น้ำท่วม	- รณรงค์ให้ผู้อยู่อาศัยใช้น้ำอย่างประหยัด เพื่อลดปริมาณน้ำที่ระบายลงสู่ท่อระบาย น้ำสาธารณะ	<p>- รณรงค์ให้ผู้อยู่อาศัยใช้น้ำอย่างประหยัดเพื่อลด ปริมาณน้ำที่ระบายลงสู่ท่อระบายน้ำสาธารณะ โดยจัดทำป้าย “ใช้น้ำอย่างประหยัด” ติดไว้ที่ ห้องน้ำของโรงแรม</p>

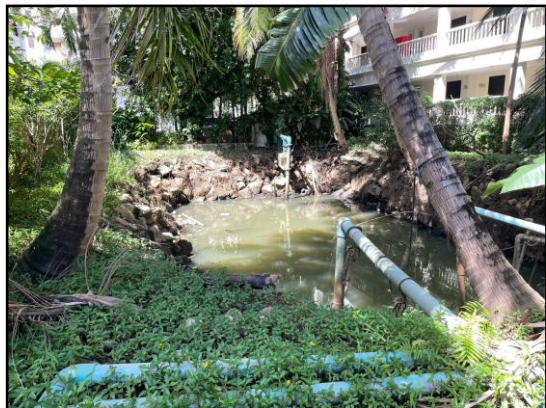
องค์ประกอบทางสิ่งแวดล้อม และ ผลกระทบ	มาตรการป้องกันและแก้ไขผลกระทบ สิ่งแวดล้อม	การปฏิบัติตามเงื่อนไข	ปัญหาอุปสรรค และการแก้ไข
	<ul style="list-style-type: none"> - จัดให้มีบ่อหน่วงน้ำขนาด 555 ลบ.ม. และมีระบบควบคุมการระบายน้ำแบบลูกลอยอัตโนมัติ โดยมีอัตราการสูบน้ำไม่เกิน 0.04 ลบ.ม./วินาที - ทำการล้างท่อระบายน้ำ 2 ครั้ง/ปี (ก่อนและหลังฤดูฝน) 	<ul style="list-style-type: none"> - มีบ่อหน่วงน้ำขนาดประมาณ 600 ลบ.ม. และมีระบบควบคุมการระบายน้ำแบบลูกลอยอัตโนมัติ โดยมีอัตราการสูบน้ำไม่เกิน 0.04 ลบ.ม./วินาที

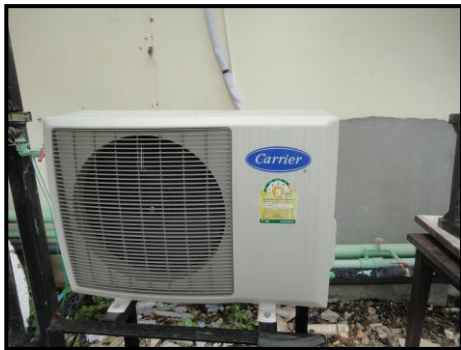
องค์ประกอบทางสิ่งแวดล้อม และ ผลกระทบ	มาตรการป้องกันและแก้ไขผลกระทบ สิ่งแวดล้อม	การปฏิบัติตามเงื่อนไข	ปัญหาอุปสรรค และการแก้ไข
	<ul style="list-style-type: none"> - ตั้งอุณหภูมิให้เครื่องปรับอากาศทำงานให้อากาศในห้องพักมีอุณหภูมิอยู่ในช่วง 25-26 องศาเซลเซียส และให้ความเร็วลม อยู่ในรอบปานกลาง

<p>ไม่ได้ปฏิบัติตามมาตรการ เพราะลูกค้ามีความต้องการไม่เท่ากัน โรงแรมจะต้องยึดถือความสบายของลูกค้าด้วย แต่อย่างไรก็ตาม ทางโครงการมีพื้นที่สีเขียวมาก จึงสามารถระบายความร้อนได้ดี เครื่องปรับอากาศจึงไม่ต้องทำงานหนัก และทางโครงการเลือกเครื่องปรับอากาศที่สามารถปรับอุณหภูมิได้ และมีระบบตัดไปอัตโนมัติ</p>	<ul style="list-style-type: none"> - ไม่มี ปัญหา และอุปสรรค

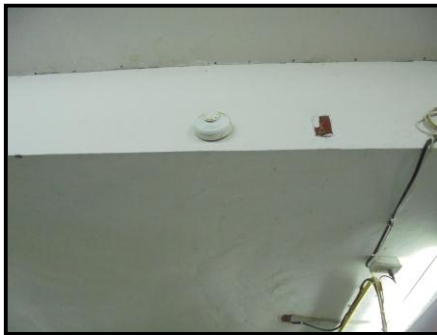
องค์ประกอบทางสิ่งแวดล้อม และ ผลกระทบ	มาตรการป้องกันและแก้ไขผลกระทบ สิ่งแวดล้อม	การปฏิบัติตามเงื่อนไข	ปัญหาอุปสรรค และการแก้ไข
	3.เครื่องตรวจจับควัน ติดตั้งห้องพักโรงแรม และส่วนบริการต่างๆ ของอาคาร	3.เครื่องตรวจจับควัน ติดตั้งห้องพักโรงแรม และส่วน บริการต่างๆ ของอาคาร

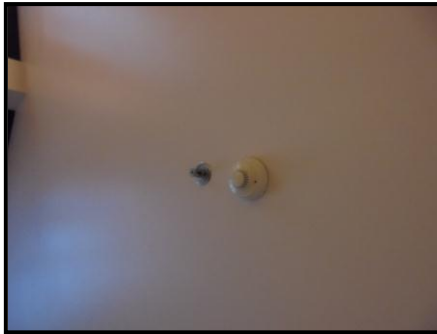
- ไม่ มี ปัญ หา และ อุปสรรค
	4.เครื่องตรวจจับความร้อน ติดตั้งบริเวณส่วน ครัว	.เครื่องตรวจจับความร้อน ติดตั้งบริเวณส่วนครัว

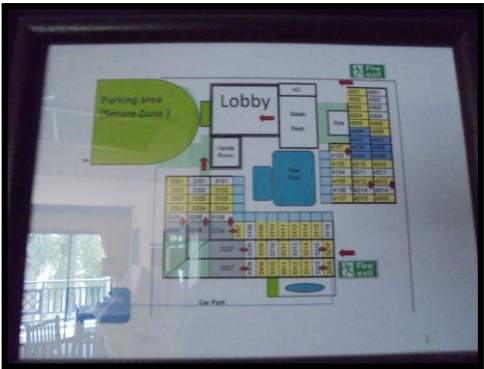
องค์ประกอบทางสิ่งแวดล้อม และ ผลกระทบ	มาตรการป้องกันและแก้ไขผลกระทบ สิ่งแวดล้อม	การปฏิบัติตามเงื่อนไข	ปัญหาอุปสรรค และการแก้ไข
	<p>9.ป้ายบอกตำแหน่งจุดที่อยู่ อุปกรณ์ดับเพลิงไว้บริเวณห้องพักของโรงแรม และส่วนบริการต่างๆ</p> <ul style="list-style-type: none"> - ตรวจสอบประสิทธิภาพของระบบป้องกันอัคคีภัยในส่วนต่างๆของโครงการอย่างสม่ำเสมอ พบว่ามีการชำรุดเสียหายใช้การไม่ได้ให้ดำเนินการทันที ความถี่ 1 ปี/ครั้ง - ติดป้ายแนะนำวิธีการใช้อุปกรณ์ของระบบป้องกันอัคคีภัย ไว้บริเวณที่อุปกรณ์ติดตั้งอยู่ เพื่อให้ผู้อาศัยที่อยู่ใกล้จุดเกิดเหตุสามารถใช้ได้ทันที 	<p>9. ทางโครงการมีการติดตั้งแบบแปลนแสดงตำแหน่งของห้องพักและเส้นทางหนีไฟภายในห้องพักทุกห้องไว้ที่บริเวณประตูทางเข้า – ออก ของห้องพักทุกห้อง</p> <ul style="list-style-type: none"> - ทางโครงการตรวจสอบประสิทธิภาพของระบบป้องกันอัคคีภัย 1 ครั้ง/เดือน โดยช่างของทางโรงแรม

<ul style="list-style-type: none"> - มีป้ายแนะนำการใช้อุปกรณ์ของระบบป้องกันอัคคีภัยไว้ที่อุปกรณ์ เพื่อความพร้อมในการใช้งาน
