รายงานผลการปฏิบัติตามมาตรการป้องกันและแก้ไขผลกระทบสิ่งแวดล้อม
และมาตรการติดตามตรวจสอบคุณภาพสิ่งแวดล้อม

โครงการ กะตะปาล์มบีช รีสอร์ท (ระยะดำเนินการ)

เจ้าของ บริษัท กะตะปาล์ม รีสอร์ท จำกัด
ประจำเดือน กรกฎาคม – ธันวาคม พ.ศ. 2565

บริษัท เซาธเทิร์น แล็บ แอนด์ เอ็นจิเนียริง จำกัด

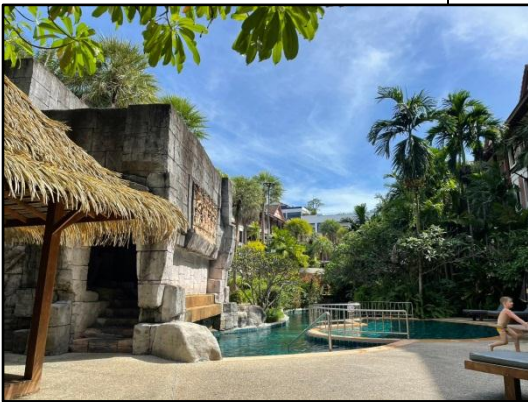
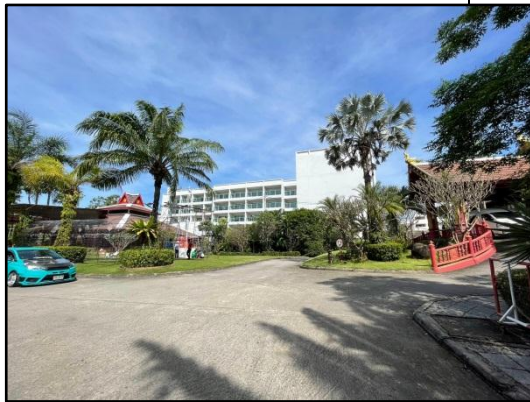
องค์ประกอบทางสิ่งแวดล้อม	ผลกระทบต่อสิ่งแวดล้อมที่สำคัญ	มาตรการป้องกันและแก้ไขผลกระทบสิ่งแวดล้อม	การปฏิบัติตามมาตรการฯ	ปัญหา
1. ทรัพยากรสิ่งแวดล้อมทางกายภาพ 1.1 ลักษณะภูมิประเทศ	- จะไม่มีกิจกรรมที่ก่อให้เกิดการเปลี่ยนแปลงสภาพภูมิประเทศ โดยจะมีการตกแต่งส่วนหย่อมและแปลงดอกไม้ในบริเวณพื้นที่สระว่ายน้ำ สำหรับในส่วนที่เป็นพื้นที่ว่างจะมีการปลูกไม้ดอกไม้ประดับและไม่ย่นต้น เพื่อช่วยยึดเกาะหน้าดินและเพิ่มพื้นที่สีเขียว ดังนั้น การดำเนินโครงการจึงไม่ส่งผลกระทบต่อสภาพภูมิประเทศแต่อย่างใด และยังช่วยให้ทัศนียภาพสวยงามอีกด้วย	- ดูแลรักษาต้นไม้ ไม้ดอกไม้ประดับ และสนามหญ้าภายในโครงการให้เป็นไปตามแบบภูมิสถาปัตย์ที่ได้ออกแบบไว้ เพื่อให้เกิดความร่มรื่นและความสวยงาม	- ปฏิบัติตามมาตรการ โดยเจ้าหน้าที่ดูแลสวนของโรงแรม ดูแลรักษาต้นไม้ ไม้ดอกไม้ประดับ และสนามหญ้าภายในโครงการให้เป็นไปตามแบบภูมิสถาปัตย์ที่ได้ออกแบบไว้	-

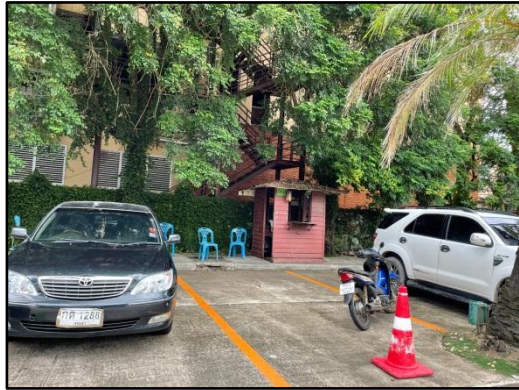
2. ปฏิบัติตามมาตรการ โดยโครงการมีที่จอดรถ ด้านหน้าโครงการ สามารถจอดรถยนต์ได้ประมาณ 30 คัน และจอดรถจักรยานยนต์ได้ 30 คัน ซึ่งมีความ เพียงพอ	-

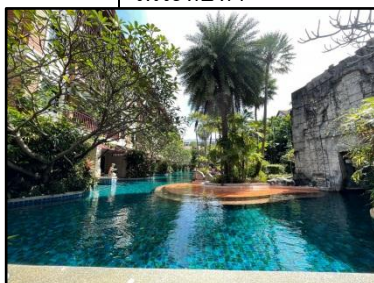
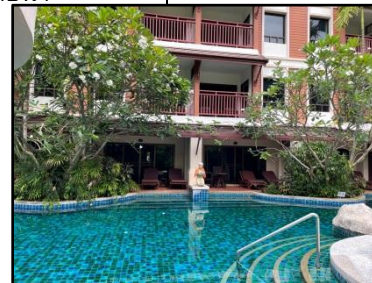
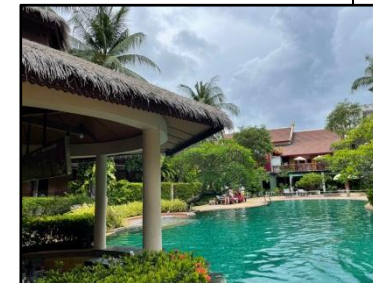
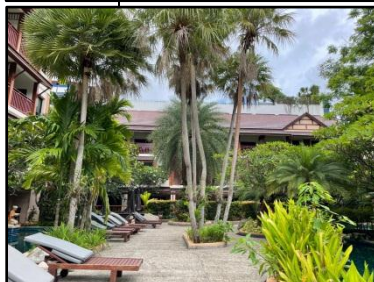
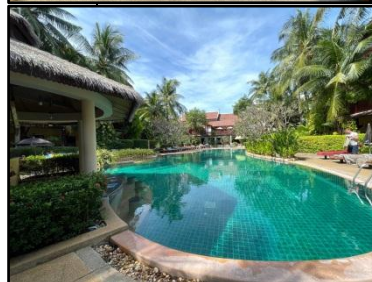
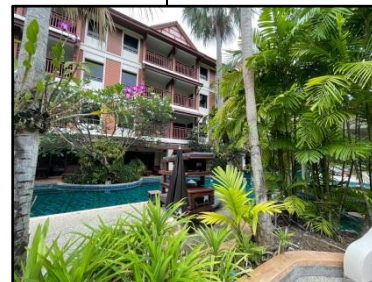
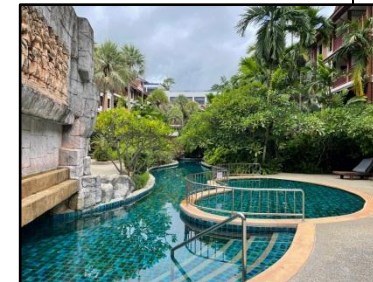
องค์ประกอบทาง สิ่งแวดล้อม	ผลกระทบต่อสิ่งแวดล้อมที่ สำคัญ	มาตรการป้องกัน และแก้ไขผลกระทบต่อสิ่งแวดล้อม	การปฏิบัติตามมาตรการฯ	ปัญหา
4.3 อาชีวอนามัยและความปลอดภัย	ทางโครงการได้จัดให้มีระบบสาธารณสุขปโภคและสาธารณสุขการ รวมทั้งระบบป้องกันอัคคีภัยต่างๆ อย่างครบถ้วน ดังนั้นผลกระทบด้านชีวอนามัยและความปลอดภัยต่อผู้พักอาศัยในโครงการและประชาชนในบริเวณใกล้เคียงจึงมีในระดับต่ำ	1. จัดให้มีเจ้าหน้าที่รักษาความปลอดภัยคอยดูแลความเรียบร้อยภายในพื้นที่โครงการตลอด 24 ชั่วโมง 2. โครงการฯ ต้องจัดให้มีหน่วยรักษาพยาบาลเบื้องต้นสำหรับรักษาพยาบาลพนักงานของโครงการ และแขกที่เข้าพักในโรงแรม 3. ตรวจสอบอุปกรณ์และเครื่องจักรต่างๆ ให้อยู่ในสภาพที่ดีย่อมเสมอ เพื่อให้เกิดความปลอดภัยในการใช้งาน	1. ปฏิบัติตามมาตรการ โดยมีเจ้าหน้าที่รักษาความปลอดภัย คอยดูแลความเรียบร้อยภายในพื้นที่โครงการตลอด 24 ชั่วโมง 2. ปฏิบัติตามมาตรการ โดยมีหน่วยรักษาพยาบาลเบื้องต้นสำหรับรักษาพยาบาลพนักงานของโครงการ

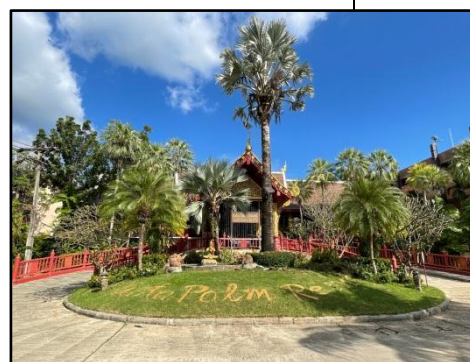
4.6 ประวัติศาสตร์ และสุนทรียภาพ	อาคารโรงแรมมีความสูงไม่เกิน 16 เมตร วัดจากระดับพื้นดินที่ ส่วนที่สูงที่สุด ถือว่ามีความสูงไม่ มากนัก และเมื่อพิจารณาถึง อาคารที่อยู่ใกล้เคียง พบว่า ส่วน ใหญ่เป็นโรงแรม อาคารพักอาศัย สถานบริการและร้านอาหาร ทำให้ โครงการมีความกลมกลืนกับ สภาพอาคารบริเวณใกล้เคียง ประกอบกับเมื่อเปิดดำเนิน โครงการจะมีการปรับปรุงพื้นที่ และตกแต่งสภาพภูมิทัศน์ให้ สวยงาม ผลกระทบด้าน ทัศนียภาพจึงเกิดขึ้นในระดับต่ำ	1. ปลุกไม้ยืนต้น และไม้ดอกไม้ประดับใน บริเวณที่ว่างของโครงการ 2. ดูแลรักษาต้นไม้ให้สวยงาม และเป็น ระเบียบเรียบร้อยอยู่เสมอ พร้อมทั้งปลูก ซ่อมแซมไม้ส่วนที่ตาย 3. ควบคุมดูแลอาคาร และบริเวณต่างๆของ โครงการตามแบบสถาปัตย์ของอาคารที่ ออกแบบไว้ และให้สอดคล้องและกลมกลืนกับ สภาพแวดล้อมบริเวณใกล้เคียง	1. ปฏิบัติตามมาตรการ โดยเจ้าหน้าที่ดูแลสวน จะทำ การดูแลต้นไม้ทั้งหมดในโครงการ 2. ปฏิบัติตามมาตรการ โดยเจ้าหน้าที่ดูแลสวน จะทำ การดูแลต้นไม้ทั้งหมดในโครงการ ให้สวยงามเสมอ 3. ปฏิบัติตามมาตรการ โดยควบคุมดูแลอาคาร และ บริเวณต่างๆของโครงการตามแบบสถาปัตยกรรมของ อาคารที่ออกแบบไว้ ตามรูป	- - -
