มาตรการป้องกันและแก้ไขผลกระทบ
สิ่งแวดล้อมและมาตรการติดตามตรวจสอบ
ผลกระทบสิ่งแวดล้อม ในระยะดำเนินการ

ตารางที่ 2-1 สรุปผลการปฏิบัติตามมาตรการป้องกันและแก้ไขผลกระทบสิ่งแวดล้อม (ระยะดำเนินการ)

- โครงการ : โครงการก่อสร้างอาคารชุด ดูเปอร์ สยาม (ระยะดำเนินการ) (เดิมชื่อ โครงการ Koon Siam)
- เจ้าของโครงการ : นิติบุคคลอาคารชุดดูเปอร์.สยาม
- ที่ตั้งโครงการ : ตั้งอยู่ที่ซอยรอมเมือง 8 ถนนรอมเมือง แขวงรอมเมือง เขตปทุมวัน กรุงเทพมหานคร
- จัดทำรายงานโดย : บริษัท บริษัท เมโทร พรอพเพอร์ตี้ แมเนจเม้นท์ จำกัด
- ช่วงเวลาที่รายงาน : ระหว่างเดือน กรกฎาคม – ธันวาคม 2565
- ประเภทโครงการ : อาคารพักอาศัยรวมที่มีจำนวนห้องพักตั้งแต่ 80 ห้องขึ้นไป

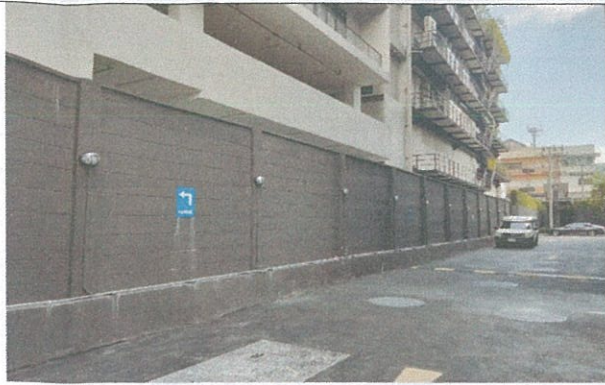
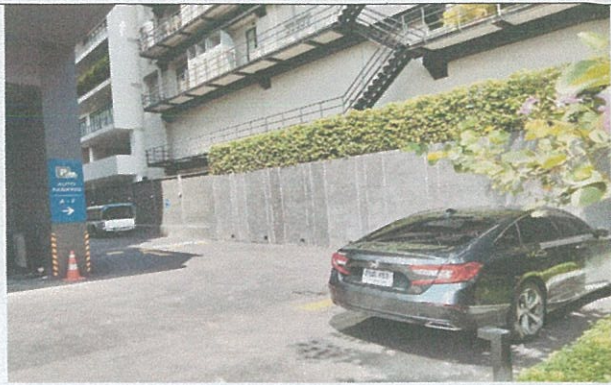
รูปที่ 2-1 รั้วทึบภายในโครงการ

| องค์ประกอบทางสิ่งแวดล้อมและจุดต่างๆ | ผลกระทบสิ่งแวดล้อมที่สำคัญ | มาตรการป้องกันและแก้ไขผลกระทบสิ่งแวดล้อม | มาตรการป้องกันและแก้ไขผลกระทบสิ่งแวดล้อม | ปัญหาอุปสรรค | เอกสารอ้างอิง |
|---|--|--|--|---|---|
| 1. ทรัพยากรสิ่งแวดล้อมทางกายภาพ 1.1 ลักษณะภูมิประเทศ | เมื่อโครงการก่อสร้างแล้วเสร็จ บริเวณพื้นที่โครงการจะเป็นที่ตั้งของอาคารชุดพักอาศัย-พาณิชย์ (แบบ E-Commerce) ขนาดความสูง 23 ชั้น และชั้นใต้ดิน 2 ชั้น จำนวน 1 อาคาร มีจำนวนห้องชุดรวมทั้งสิ้น 189 ห้อง แบ่งเป็น ห้องชุดพักอาศัยจำนวน 69 ห้อง และห้องชุดเพื่อการพาณิชย์ (แบบ E-Commerce) จำนวน 120 ห้อง โดยภายหลัง การปรับสภาพพื้นที่โครงการจะมีระดับถนนภายในโครงการให้เท่าเทียมกับถนนชอยรอม เมือง 5 ซึ่ง เป็นระดับที่ไม่แตกต่างกับพื้นที่ข้างเคียงโครงการ | 1. จัดให้มีรั้วรอบพื้นที่โครงการเพื่อกันขอบเขตพื้นที่อย่างชัดเจน และป้องกัน การพังทลายของดิน ผู้พื้นที่ข้างเคียง | - โครงการจัดให้มีรั้วรอบพื้นที่โครงการ เพื่อกันขอบเขตพื้นที่ของโครงการอย่างชัดเจน | - | รูปที่ 2-1 |

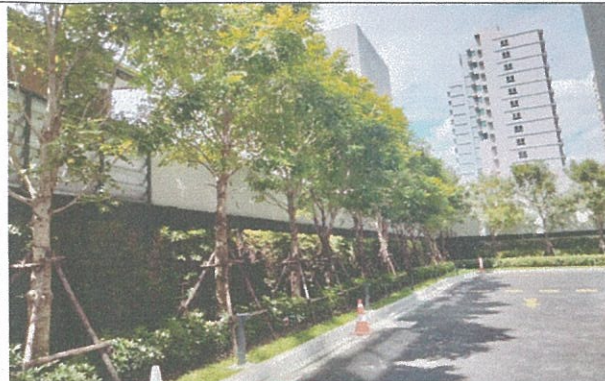
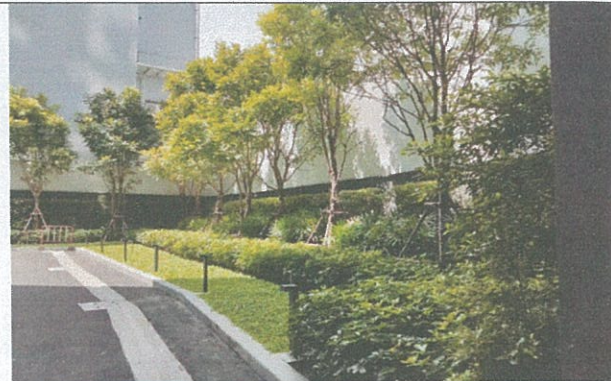
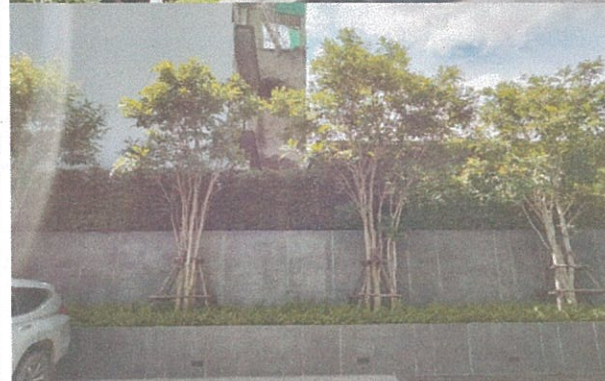
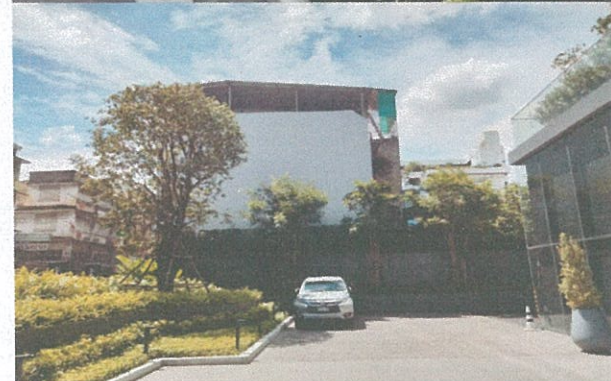
รูปที่ 3-2 รั้วทึบภายในโครงการ

| องค์ประกอบทางสิ่งแวดล้อมและจุดต่างๆ | ผลกระทบสิ่งแวดล้อมที่สำคัญ | มาตรการป้องกันและแก้ไขผลกระทบสิ่งแวดล้อม | มาตรการป้องกันและแก้ไขผลกระทบสิ่งแวดล้อม | ปัญหาอุปสรรค | เอกสารอ้างอิง |
|---|--|--|--|---|---|
| | | 2. จัดให้มีการปลูกไม้ยืนต้น ไม้พุ่ม ไม้คลุมดิน ภายในโครงการ เพื่อให้พืชช่วยยึดหน้าดิน | - โครงการจัดให้มีการปลูกต้นไม้ ซึ่งประกอบด้วย ไม้ยืนต้น ไม้พุ่ม และพืชคลุมดิน ภายในโครงการ | - | รูปที่ 3-2 รูปที่ 3-3 |

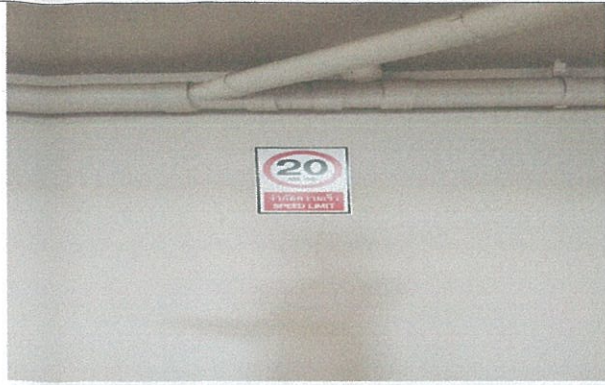
รูปที่ 3-4 ป้ายจำกัดความเร็วภายในโครงการ

| องค์ประกอบทางสิ่งแวดล้อม และจุดเด่นต่างๆ | ผลกระทบสิ่งแวดล้อมที่สำคัญ | มาตรการป้องกันและแก้ไขผลกระทบสิ่งแวดล้อม | รายละเอียดการปฏิบัติตามมาตรการ | ปัญหาอุปสรรค การแก้ไข | เอกสารอ้างอิง |
|--|--|---|--|---|--|
| | | 3. ติดป้ายจำกัดความเร็วในการเดินรถ ภายใน โครงการเพื่อป้องกันการใช้ ความเร็วไม่เหมาะสม | - โครงการดำเนินการควบคุมความเร็ว ของรถ ที่สัญจรภายในโครงการ โดยการ ติดป้ายจำกัด ความเร็ว 20 กม./ชม. และ จัดทำสันหนะรถล่อ ความเร็ว จำนวน 4 จุด ตามที่มาตรการกำหนด | - | รูปที่ 3-4 รูปที่ 3-5 รูปที่ 3-6 |

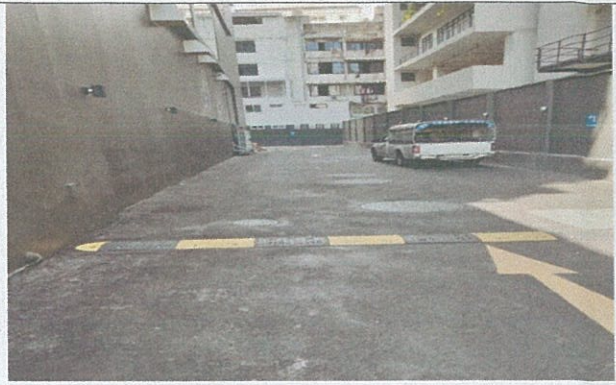
รูปที่ 3-5 สันนุชนะลดความเร็วด้านทิศเหนือ

| องค์ประกอบทางสิ่งแวดล้อม และจุดอื่นๆ | ผลกระทบต่อสิ่งแวดล้อมที่สำคัญ | มาตรการป้องกันและแก้ไขผลกระทบสิ่งแวดล้อม | รายละเอียดการปฏิบัติตามมาตรการ | ปัญหา/อุปสรรค การแก้ไข | เอกสารอ้างอิง |
|---|--|---|---|---|--|
| 1.2 คุณภาพอากาศ | โครงการเป็นอาคารชุดพักอาศัย-พาณิชย์ (แบบ E-Commerce) ดังนั้น ผลกระทบด้านคุณภาพอากาศจะเกิดจากการจราจรภายใน โครงการเป็นส่วนใหญ่โดยเฉพาะบริเวณที่จอดรถและทางวิ่งภายในโครงการซึ่งมลพิษที่เกิดขึ้นจะมาจากท่อไอเสียรถ โดยสามารถ ประเมินผลกระทบที่อาจเกิดขึ้นได้ ดังนี้ 1. ผู้ประกอบการรวม (TSP) ความเข้มข้นของผู้ละอองที่เกิดขึ้นจากท่อไอเสียรถของโครงการ มีค่าเท่ากับ 0.000003 มิลลิกรัม/ลูกบาศก์เมตร โดยเมื่อรวมกับความเข้มข้นผู้ละอองรวม (TSP) ในบรรยากาศปัจจุบันบริเวณพื้นที่โครงการ 0.057 มิลลิกรัม/ลูกบาศก์เมตร จะทำให้มีความเข้มข้นผู้ละอองรวม (TSP) ความเข้มข้น 0.0570003 มิลลิกรัม/ลูกบาศก์เมตร ซึ่งมีค่าไม่เกินมาตรฐานคุณภาพอากาศ ค่าเฉลี่ย 24 ชั่วโมง ที่กำหนดไว้เท่ากับ 0.33 มิลลิกรัม/ลูกบาศก์เมตร | 1. มาตรการป้องกันผลกระทบด้านผู้ละออง (1) ความเร็วของรถภายใน โครงการ เช่น บั๊ยจำกัดความเร็ว สันหนุ ระลอคความเร็วเพื่อไม่ให้เกิดการพุ่งกระเจาย ของผู้บนผิวนหน โดยโครงการจัดให้มี สันหนุระลอคความเร็ว จำนวน 4 จุด มีขนาด ความสูง 0.04 เมตร ความกว้าง 0.90 เมตร ความยาว 6 เมตร เพื่อระลอคความเร็วของรถ และลดเสียงจากการแล่นของรถยนต์ (2) ดูแลรักษาความสะอาดถนนภายใน โครงการ โดยฉีดล้างถนนเป็นประจำ สม่่าเสมอจัดให้มีพื้นที่สีเขียวภายในพื้นที่ โครงการ เพื่อให้ต้นไม้ดั่งกล่าว ช่วยดูดซับ มลพิษจากท่อจอรถของโครงการ 2. มาตรการป้องกันผลกระทบด้านมลพิษ (1) ติดตั้งพัดลมระบายอากาศบริเวณ ชั้นใต้ดิน 1 และ 2 ซึ่งจัดให้เป็นที่จอดรถ แบบปกติ เพื่อให้อากาศหมุนเวียนตลอดเวลา ไม่ ให้เกิดการสะสมของ มลพิษ มีอัตราการระบายอากาศ 3,200 ลูกบาศก์ฟุต/นาที่ | - โครงการดำเนินการควบคุมความเร็วของรถ ที่สัญจรภายในโครงการ โดยการจัดบั๊ยจำกัดความเร็ว 20 กม./ชม. และจัดทำสันหนุระลอคความเร็ว จำนวน 4 จุด ตามที่มาตรการกำหนด | - | รูปที่ 3-4 รูปที่ 3-5 รูปที่ 3-6 |

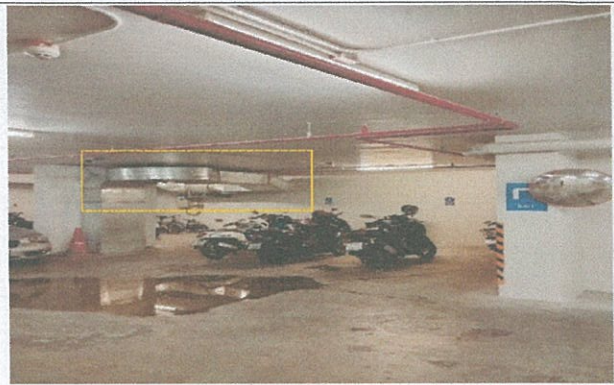
รูปที่ 3-7 พัฒนาระบายอากาศบริเวณพื้นที่จอดรถ
ชั้นใต้ดิน 1

| องค์ประกอบทางสิ่งแวดล้อม และจุดอื่นๆ | ผลกระทบต่อสิ่งแวดล้อมที่สำคัญ | มาตรการป้องกันและแก้ไขผลกระทบสิ่งแวดล้อม | รายละเอียดการปฏิบัติตามมาตรการ | ปัญหา/อุปสรรค การแก้ไข | เอกสารอ้างอิง |
|---|--|---|---|---|--|
| | | | - โครงการมีการติดตั้งพัดลมระบายอากาศ บริเวณพื้นที่จอดรถรูปแบบปกติชั้นใต้ดินชั้น 1 และ 2 | - | รูปที่ 3-7 รูปที่ 3-8 |

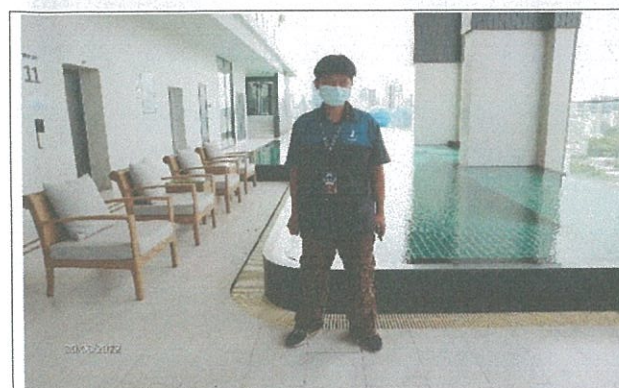
รูปที่ 2-12 เจ้าหน้าที่ดูแลระบบภายในโครงการ

| องค์ประกอบทางสิ่งแวดล้อม และคุณภาพน้ำ | ผลกระทบต่อสิ่งแวดล้อมที่สำคัญ | มาตรการป้องกันและแก้ไขผลกระทบสิ่งแวดล้อม | รายละเอียดการปฏิบัติตามมาตรการ | ปัญหา/อุปสรรค การแก้ไข | เอกสารอ้างอิง |
|--|---|---|--|---|---|
| | | 2. จัดให้มีเจ้าหน้าที่ที่มีความรู้ความชำนาญดูแลรักษาและควบคุมระบบบำบัดน้ำเสีย ของโครงการ ให้ทำงานได้อย่างต่อเนื่อง และมีประสิทธิภาพ | - โครงการจัดให้มีเจ้าหน้าที่คอยตรวจสอบระบบบำบัดน้ำเสียเป็นประจำ | - | รูปที่ 2-12 |

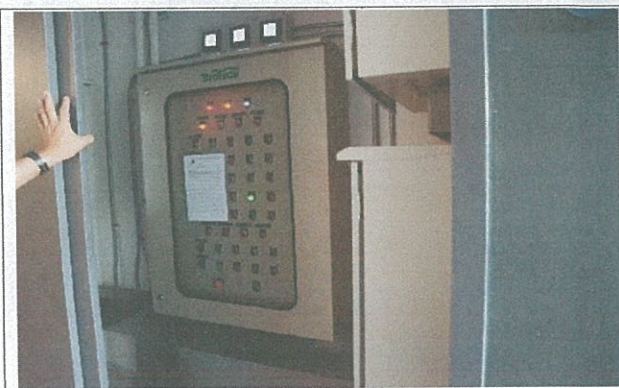
รูปที่ 2-13 ระบบมิเตอร์ไฟฟ้า
สำหรับระบบบำบัดน้ำเสีย

| องค์ประกอบทางสิ่งแวดล้อม และคุณค่าต่าง ๆ | ผลกระทบต่อสิ่งแวดล้อมที่สำคัญ | มาตรการป้องกันและแก้ไขผลกระทบ สิ่งแวดล้อม | รายละเอียดการปฏิบัติตามมาตรการ | ปัญหาอุปสรรค การแก้ไข | เอกสารอ้างอิง |
|---|---|---|--|---|---|
| | | 9. จัดให้มีระบบมิเตอร์ไฟฟ้าสำหรับระบบ บำบัดน้ำเสียโดยเฉพาะแยกจากระบบไฟฟ้า อื่นๆ เพื่อ ให้สามารถ ติดตามตรวจสอบการใช้งานระบบบำบัดน้ำ เสีย และให้เกิดความมั่นใจว่าโครงการจะเดิน ระบบ บำบัดน้ำเสียตลอดเวลาที่เปิดดำเนินการ โครงการ | - โครงการได้ดำเนินการติดตั้งระบบมิเตอร์ ไฟฟ้าสำหรับระบบบำบัดน้ำเสีย ซึ่งแยกจาก ระบบไฟฟ้าอื่นๆ ภายในโครงการ | - | รูปที่ 2-13 |

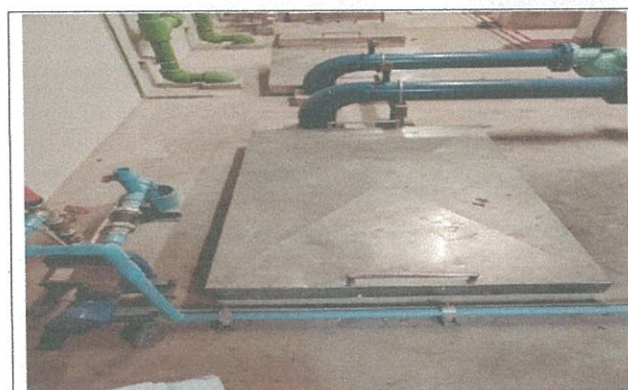
รูปที่ 2-14 ถังสำรองน้ำใต้ดิน

| องค์ประกอบทางสิ่งแวดล้อม และคุณค่าต่างๆ | ผลกระทบต่อสิ่งแวดล้อมที่สำคัญ | มาตรการป้องกันและแก้ไขผลกระทบสิ่งแวดล้อม | รายละเอียดการปฏิบัติตามมาตรการ | ปัญหา/อุปสรรค การแก้ไข | เอกสารอ้างอิง |
|---|--|--|--|---|---|
| 3. คุณค่าการใช้ประโยชน์ ของมนุษย์ 3.1 การใช้ น้ำ | โครงการจะใช้น้ำจากการประปานครหลวง สำนักงาน ประปาสาขาแม่จัน โดยจะต่อท่อ ขนาด 150 มิลลิเมตร จากการประปานคร หลวงผ่านมิเตอร์ เพื่อนำน้ำมาเก็บ ไว้ในถังเก็บน้ำใต้ดิน 2 จากนี้จะสูบน้ำไปยังถังเก็บน้ำ | 1. จัดให้มีน้ำสำรองเก็บไว้ในถังเก็บน้ำใต้ดิน 2 และถังเก็บน้ำขึ้นห้องเครื่องลิฟต์ โดยสำรองน้ำ ใช้ได้นาน 1.2 วัน | - โครงการจัดให้มีถังเก็บน้ำสำรอง บริเวณ ชันใต้ดิน และบริเวณชั้น ดาดฟ้า | | รูปที่ 2-14 รูปที่ 2-15 |

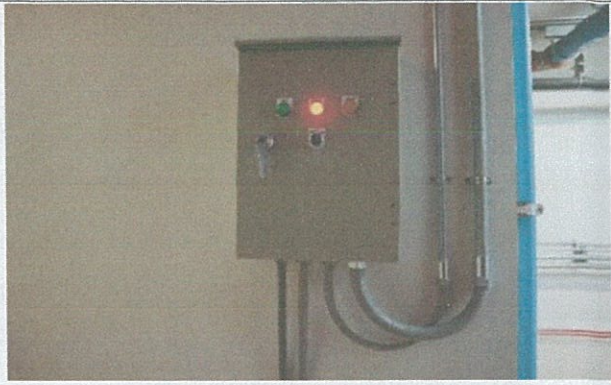
รูปที่ 2-16 ระบบมิเตอร์ไฟฟ้า
สำหรับสูบน้ำภายในอาคาร

| องค์ประกอบทาง สิ่งแวดล้อม และอื่นๆ (ต่อ) | ผลกระทบต่อสิ่งแวดล้อมที่ สำคัญ | มาตรการป้องกันและแก้ไขผลกระทบ สิ่งแวดล้อม | รายละเอียดการปฏิบัติตามมาตรการ | ปัญหา/อุปสรรค การแก้ไข | เอกสารอ้างอิง |
|--|--|---|--|---|---|
| 3.1 การใช้น้ำ (ต่อ) | ชั้นห้องเครื่องลิฟต์ แล้วจึง จ่ายลงมายังส่วน ต่าง ๆ ของ อาคารมีได้น้ำประปาจาก ท่อ หลักโดยตรง ดังนั้น การ ใช้น้ำของโครงการจะไม่ ส่งผล กระทบที่มีนัยสำคัญต่อ ความสามารถในการจ่าย น้ำประปาของการ ประปา นครหลวง สำนักงานประปา สาขา แม่น้ำ และการใช้ ของชุมชนโดยรอบ ทั้งนี้ โครงการต้องกำหนดให้มี มาตรการ ป้องกันและแก้ไข ผลกระทบที่อาจเกิดขึ้น | 2. จัดให้มีระบบสูบน้ำในอาคารซึ่งทำหน้าที่ สูบจ่ายน้ำโดยไม่ดึงน้ำขึ้นมา จากท่อประปา โดยตรง และควบคุมการจ่ายน้ำด้วยระบบ ตั้งเวลา ซึ่ง กำหนดเวลาการสูบน้ำในช่วง 24.00 - 05.00 น. ซึ่งอยู่นอกช่วงเวลาที่มี พักอาศัยใกล้เคียงมีการใช้น้ำมาก | - โครงการจัดให้มีระบบสูบน้ำภายในโครงการ พร้อมกันติดตั้งระบบมิเตอร์ไฟฟ้าสำหรับ สูบน้ำ ภายในอาคาร | - | รูปที่ 2-16 รูปที่ 2-17 |

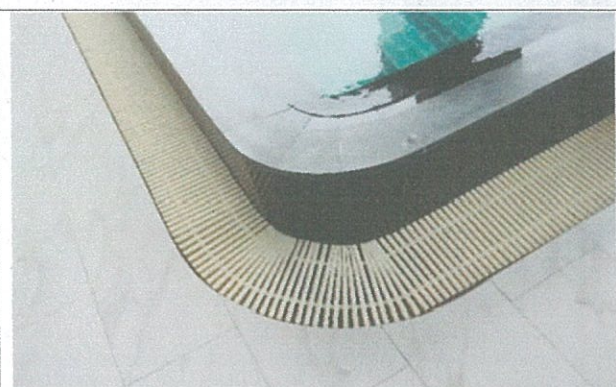
รูปที่ 3-31 รางระบายน้ำล้นมีฝาปิดรอบสระว่ายน้ำ

| และชุดต่างๆ | สิ่งแวดล้อม | สิ่งแวดล้อม | การแก้ไข | ง |
|---|--|--|---|---|
| 3) โครงสร้างสระว่ายน้ำ | โครงการจัดให้มีสระว่ายน้ำ จำนวน 1 สระบริเวณชั้นที่ 11 ของอาคาร โดยมีขนาด พื้นที่ (ไม่รวมลานสระ) ประมาณ 178 ตาราง เมตร ความลึก 1.20 เมตร ซึ่งการออกแบบสระว่ายน้ำจะต้องกำหนดให้มี มาตรการใน ด้านความมั่นคงแข็งแรงของสระว่ายน้ำ | 6. จัดให้มีผู้ดูแลสระว่ายน้ำ ที่มีความรู้ด้านการปฐมพยาบาลคนจมน้ำ 7. ติดป้ายแสดงวิธีการปฐมพยาบาลคนจมน้ำ ในบริเวณสระว่ายน้ำให้ชัดเจน 1. โครงสร้างของสระว่ายน้ำเป็นคอนกรีตเสริม เหล็กมีความมั่นคงแข็งแรง น้ำซึมไม่ได้ ผนังเรียบอยู่ในสภาพดีและทำความสะอาด ง่าย 2. จัดให้มีราวระบายนํ้าล้นมีฝาปิดครอบสระว่ายน้ำ หน้า ความกว้าง 30 - 40 เซนติเมตร ไม่เป็นสนิม แข็งแรง ทำความสะอาดง่าย อยู่ในสภาพดีและไม่มีนํ้าล้นออกจากราง 3. พื้นสระว่ายน้ำ ต้องทำด้วยวัสดุ แข็งแรง เรียบไม่ลื่น ชื้นนํ้า ทำความสะอาดง่าย ไม่ลื่น อยู่ในสภาพดี | - โครงการได้จัดให้มีผู้ดูแลสระว่ายน้ำที่มีความรู้ด้านการปฐมพยาบาล - โครงการติดป้ายวิธีการปฐมพยาบาลคนจมน้ำ ในบริเวณสระว่ายน้ำ - โครงสร้างของสระว่ายน้ำสร้างด้วยคอนกรีตเสริมเหล็ก - โครงการจัดให้มีราวระบายนํ้าล้นมีฝาปิด บริเวณรอบสระว่ายน้ำ - โครงการได้จัดทำพื้นสระว่ายน้ำด้วยวัสดุ แข็งแรง ทำความสะอาดง่าย อยู่ในสภาพดี | - รูปที่ 3-30 รูปที่ 3-21 รูปที่ 3-31 รูปที่ 3-21 |

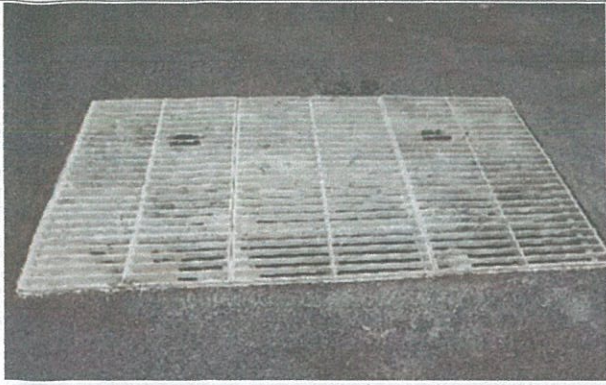
รูปที่ 3-32 บ่อทวงน้ำ

| 3.4 การระบายน้ำ | โครงการกำหนดให้มีมาตรการควบคุมอัตราการระบายน้ำของโครงการ ไม่ให้มีอัตราการระบายน้ำเกินก่อนการพัฒนาโครงการ โดย จะกักเก็บน้ำหลากส่วนเกินไว้ในบ่อหน่วงน้ำ และจำกัดอัตราการระบายน้ำออกนอก โครงการด้วยเครื่องสูบน้ำในอัตราการระบายน้ำไม่เกินก่อนการพัฒนา | โครงการกำหนดให้มีมาตรการควบคุมอัตราการระบายน้ำของโครงการ ไม่ให้มีอัตราการระบายน้ำเกินก่อนการพัฒนาโครงการ โดย จะกักเก็บน้ำหลากส่วนเกินไว้ในบ่อหน่วงน้ำ และจำกัดอัตราการระบายน้ำออกนอก โครงการด้วยเครื่องสูบน้ำในอัตราการระบายน้ำไม่เกินก่อนการพัฒนา | นอกจากนี้ จากการตรวจสอบพื้นที่โครงการ เทียบกับแผนที่ความสูงจากระดับน้ำทะเล ปานกลาง พบว่าโครงการตั้งอยู่สูงกว่า ระดับน้ำทะเลปานกลาง 1.00 ถึง 1.50 เมตร หรืออยู่ที่ระดับ +1.00 ถึง +1.50 เมตร จากระดับน้ำทะเลปานกลาง โดยจากเหตุการณ์ มหาอุทกภัยปี 2554 ที่ผ่านมามีบริเวณพื้นที่ โครงการไม่ได้ อยู่ในเขตที่ได้รับผลกระทบ ดังกล่าว แต่อย่างไรก็ตาม | | รูปที่ 3-32 |

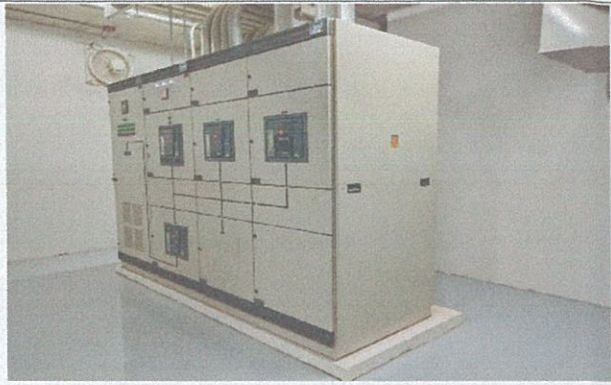
รูปที่ 3-33 ระบบมิเตอร์ไฟฟ้าภายในห้องเครื่องไฟฟ้า

| 3.4 การระบายน้ำ (ต่อ) | โครงการจัดให้มีมาตรการป้องกันและแก้ไข ผลกระทบที่อาจเกิดน้ำท่วมโครงการ | <p>2. ออกแบบ ตำแหน่ง ห้องเครื่องไฟฟ้า และห้องเครื่องกำเนิดไฟฟ้า ตั้งอยู่ใน อาคารบริเวณชั้นลอยห้องเครื่อง ซึ่งอยู่ที่ระดับ + 2.85 เมตร ตามลำดับ (อ้างอิงค่า ระดับ + 0.00 เมตร ที่ถนนซอยรอบเมือง 5 หรืออยู่ที่ระดับ +3.85 ถึง +4.35 เมตร จากระดับน้ำทะเลปานกลาง จึงคาดว่าจะไม่ได้รับผลกระทบจากการเกิดน้ำท่วม</p> <p>3. จัดให้มีการเฝ้าระวัง และการติดตามข่าวสารเหตุการณ์น้ำท่วม หากมีแนวโน้มที่ทำให้ ระดับน้ำท่วมสูงขึ้น โครงการจะแจ้งผู้พักอาศัยภายในโครงการทราบ และประชุมทีมนิเทศลดอาคารชุดเพื่อหาแนวทางป้องกัน ร่วมกันต่อไป</p> <p>4. ตรวจสอบดูแลบ่อพักน้ำของระบบระบายน้ำภายในโครงการเป็นประจำทุกเดือน เพื่อป้องกันไม่ให้เกิดการสะสมของตะกอนดิน ในบ่อพักน้ำที่เป็นสาเหตุให้เกิดการอุดตันซึ่งเป็นอุปสรรคในการระบายน้ำ</p> | <p>- โครงการจัดให้ห้องเครื่องไฟฟ้าและห้องเครื่อง กำเนิดไฟฟ้าอยู่ในอาคารบริเวณชั้นลอย ซึ่งคาดว่าจะไม่ได้รับผลกระทบจากการเกิด น้ำท่วม</p> <p>- โครงการมีการเฝ้าระวังและติดตามข่าวสารเหตุการณ์น้ำท่วม หากมีแนวโน้มที่จะทำให้ ระดับน้ำท่วมสูงขึ้น โครงการจะแจ้งให้ พนักงานภายในโครงการทราบ และจะประชุม ทีมงานฝ่ายอาคารเพื่อหาแนวทางป้องกัน ร่วมกันต่อไป</p> <p>- โครงการจัดให้มีพนักงานคอยดูแล ตรวจสอบบ่อพักน้ำของระบบระบายน้ำเป็นประจำเพื่อป้องกันการอุดตัน</p> | - | ปีที่ 3-33 รูปที่ 3-34 |

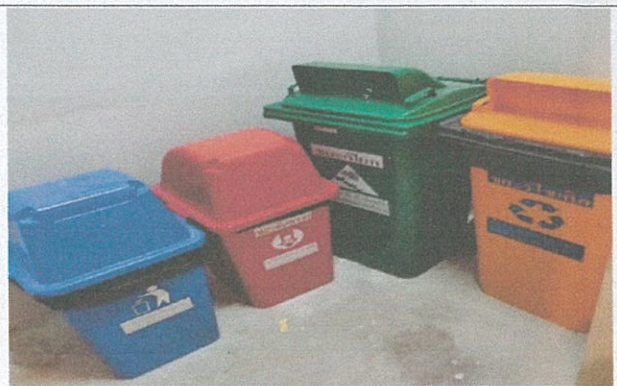
รูปที่ 3-35 ห้องพักมูลฝอย และถังขยะมูลฝอย แยกประเภท

| 3.5 การจัดกิจกรรม | เมื่อโครงการเปิดดำเนินการจะมีปริมาณมูลฝอยทั้งสิ้น 3.13 ลูกบาศก์เมตร/วัน ทั้งนี้ ในการจัดเก็บขนมูลฝอยของสำนักงานเขต ปทุมวันรถจัดเก็บมูลฝอยสามารถจอดรับ บริเวณถนนภายในโครงการ ด้านหน้า ห้องพักมูลฝอยรวม และเก็บขนมูลฝอยได้อย่างสะดวก โดยรถเก็บขนมูลฝอยจะมาถึง โครงการเวลาประมาณ 23.00 - 24.00 น. ซึ่งเป็นเวลาที่ปริมาณจราจรเบาบางจึงไม่ กีดขวางการจราจรบนถนนภายใน และ ภายนอกโครงการ โดยในช่วงเวลาที่มีการ เก็บขนมูลฝอย โครงการจะจัดให้มีพนักงาน คอยอำนวยความสะดวกด้านการจราจร สำหรับเก็บขนมูลฝอย รวมทั้ง สะดวกด้านการจราจร สำหรับรถเก็บขนมูลฝอย รวมทั้ง โครงการจะ สร้างพื้นที่บริเวณจุดจอดรถเก็บขนมูลฝอยทุก ครั้งหลังเก็บขน เพื่อป้องกันปัญหาจราจรสะสม มูลฝอยที่อาจส่งกลิ่นรบกวนผู้อยู่ข้างเคียง นอกจากนี้ โครงการจะควบคุมไม่ให้ พนักงานโครงการนำมูลฝอยมากองไว้ นอก พื้นที่ เพื่อรอกการเก็บขนจากสำนักงานเขต ปทุมวัน เนื่องจากภาระทำดังกล่าวอาจ ก่อให้เกิดผลกระทบด้านทัศนียภาพ และ อาจส่งกลิ่นรบกวนผู้พักอาศัยภายใน | <ol style="list-style-type: none"> จัดให้มีห้องพักมูลฝอยประจำชั้นตั้งแต่ชั้นที่ 1 – 22 ขนาดพื้นที่ 1.8-3.22 ตารางเมตร โดยตั้งอยู่ใกล้กับบันได ST-01 ทั้งนี้ ภายใน ห้องพักมูลฝอยประจำชั้นแต่ละห้องจะตั้งถัง มูลฝอยขนาด 50 ลิตร จำนวน 2 ถัง (ถังมูลฝอยทั่วไป 1 ถัง ภายในห้องด้วยถังสีน้ำเงิน อีกชั้นหนึ่ง ถังมูลฝอยอันตราย 1 ถัง ภายในห้องด้วยถังสีส้มอีกชั้นหนึ่ง) ถังมูลฝอยขนาด 120 ลิตร จำนวน 1 ถัง (ถังมูลฝอยเปียก ภายในห้องด้วยถังดำอีก ชั้นหนึ่ง) และถังมูลฝอยขนาด 100 ลิตร จำนวน 1 ถัง (ถังมูลฝอยรีไซเคิล ภายใน รองด้วยถังสีขาวรุ่น สีเหลืองหรือสีขาวใส) อีกชั้นหนึ่งไว้ภายในห้องดังกล่าว จัดให้มีพนักงานทำความสะอาด จัดเก็บมูลฝอยจากทุกจุดภายในโครงการทุกวัน จัดให้มีพนักงานแยกประเภทมูลฝอยใส่ถุงมูลฝอยแต่ละประเภทและติดฉลากบอก ประเภทของมูลฝอยนั้น ๆ จัดให้พนักงานรวบรวมมูลฝอยจากพื้นที่ต่าง ๆ และให้พนักงานขนย้ายโดยใช้ถังมูลฝอย ที่มีล้อเลื่อนเพื่อป้องกัน การที่นำขยะมูลฝอยรั่วไหลลงพื้น | <p>-โครงการจัดให้มีห้องพักฝอยประจำชั้นและภายในได้มีถังขยะแยกประเภทมูลฝอย</p> <p>-โครงการจัดให้มีพนักงานคอยดูแลและทำความสะอาดพร้อมกับจัดเก็บมูลฝอยภายใน โครงการเป็นประจำ</p> <p>-โครงการจัดให้มีพนักงานคอยดูแลและทำความสะอาดพร้อมกับจัดเก็บมูลฝอยภายใน โครงการเป็นประจำ</p> <p>โครงการจัดให้มีพนักงานคอยดูแลและ ทำ ความสะอาดพร้อมกับจัดเก็บมูลฝอยภายใน โครงการเป็นประจำ</p> | - | รูปที่ 3-35 |
