บทที่ 2

ผลการปฏิบัติตามมาตรการป้องกัน
และแก้ไขผลกระทบสิ่งแวดล้อม

ในรายงานการวิเคราะห์ผลกระทบสิ่งแวดล้อม โครงการสินสิริ รีสอร์ท (ส่วนขยาย) ได้รับความเห็นชอบจาก คณะกรรมการผู้ชำนาญการพิจารณารายงานฯ ในการประชุมครั้งที่ 22/2549 เมื่อวันที่ 16 พฤศจิกายน 2549 ตามหนังสือ ของสำนักงานนโยบายและแผนทรัพยากรธรรมชาติและสิ่งแวดล้อม เลขที่ ทส 1009/10829 ลงวันที่ 21 ธันวาคม 2549 ได้กำหนดมาตรการป้องกัน และแก้ไขผลกระทบสิ่งแวดล้อม ในระยะดำเนินการของโครงการไว้ 16 หัวข้อหลัก ประกอบด้วย

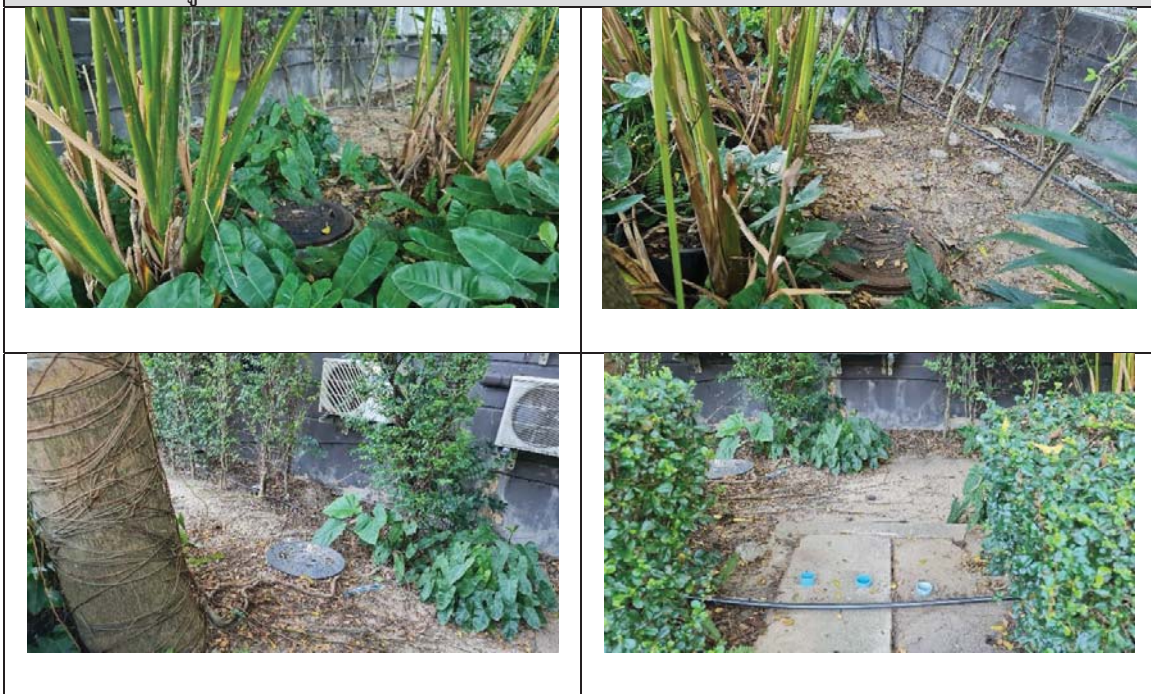
รูปที่ 2-3 การติดตั้งระบบบำบัดน้ำเสียของอาคาร B

1.3 ทรัพยากรน้ำ		
1) อาคารที่จะขออนุญาตก่อสร้าง (อาคาร B) จัดให้มีการติดตั้งระบบบำบัดน้ำเสียรวมแบบ Contact Aeration จำนวน 4 ชุด โดยน้ำทิ้งที่ออกจากระบบบำบัดฯ ต้องมีความสกปรกไม่เกิน 30 มิลลิกรัมต่อลิตร ดังนี้ - จุดที่ 1 ใช้ถัง HICLEAR 1500 DC จำนวน 1 ชุด - จุดที่ 2 และ 4 ใช้ถัง HICLEAR 960 DC จำนวน 1 ชุด/จุด - จุดที่ 3 ใช้ถัง HICLEAR 1100 DC จำนวน 1 ชุด	- โครงการมีการติดตั้งระบบบำบัดน้ำเสียของอาคาร B รวมจำนวน 4 ชุด บริเวณด้านหลังอาคาร เพื่อบำบัดน้ำเสียจากอาคารให้มีคุณภาพน้ำทิ้งที่มีค่าความสกปรกไม่เกิน 30 มิลลิกรัมต่อลิตร ดังรูปที่ 2-3	-

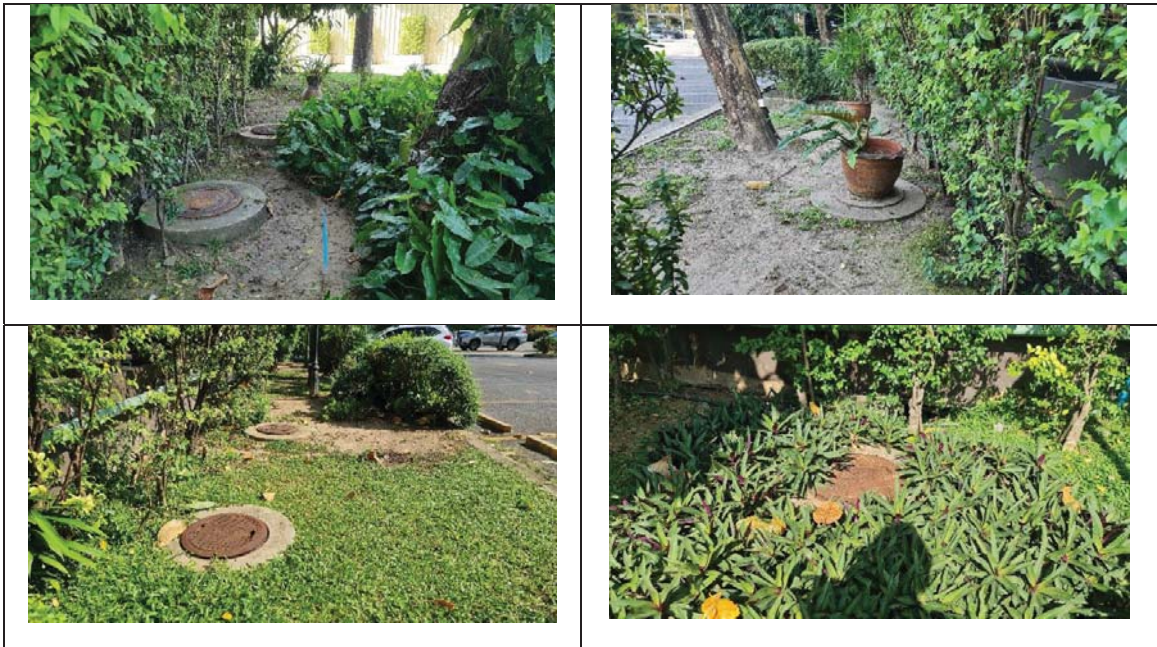
รูปที่ 2-4 การติดตั้งระบบบำบัดน้ำเสียของอาคาร A

2) อาคารส่วนเดิม (อาคาร A) - ให้ทำการติดตั้งระบบบำบัดน้ำเสียขั้นที่ 2 เพิ่มเติมในส่วนอาคาร A โดยติดตั้งเดิมอาคารแบบ Film Aeration และถังตกตะกอน จำนวน 5 ชุด โดยน้ำทิ้งที่ออกจากระบบบำบัดต้องมีความสกปรกไม่เกิน 30 มิลลิกรัมต่อลิตร ดังนี้ - จุด A ติดตั้งถัง ABF-4000 1 ถัง และถัง ST-800SED 1 ถัง - จุด B, C และ E ติดตั้งถัง ABF-3000 1 ถัง และถัง ST-600SED 1 ถัง/จุด - จุดที่ D ติดตั้งถัง ABF-1800 1 ถัง และถัง ST-600SED 1 ถัง	- โครงการมีการติดตั้งถังบำบัดน้ำเสีย และถังตกตะกอน ของอาคาร A รวมจำนวน 5 ชุด เพื่อบำบัดน้ำเสียจากอาคาร ให้มีคุณภาพน้ำทิ้งที่มีค่าความสกปรกไม่เกิน 30 มิลลิกรัมต่อลิตร ดังรูปที่ 2-4	-

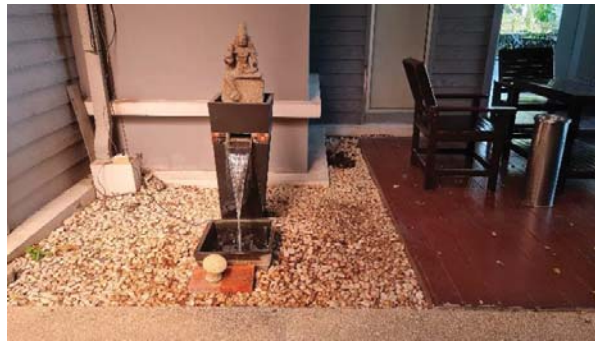
รูปที่ 2-5 บริเวณแนววางท่อรวบรวมน้ำเสียที่ผ่านการบำบัดขั้นต้นจากอาคารส่วนต้อนรับ

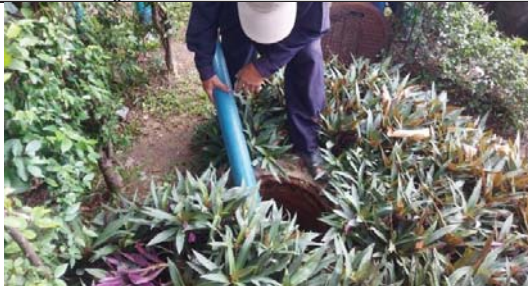
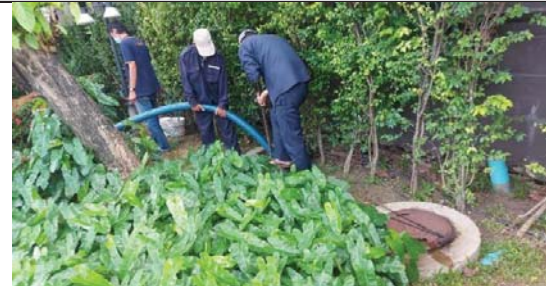
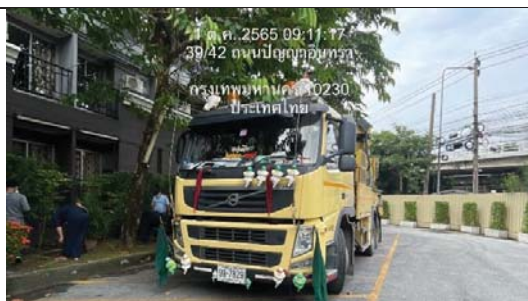
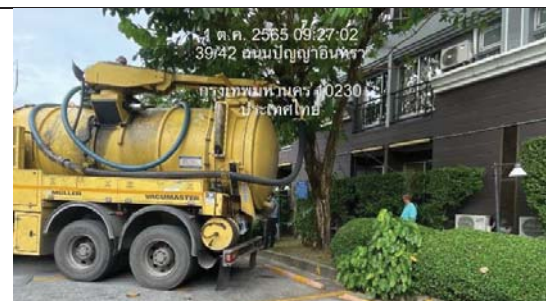
รูปที่ 2-6 การสูบน้ำจากระบบบำบัดน้ำเสียของรถสูบล้าง

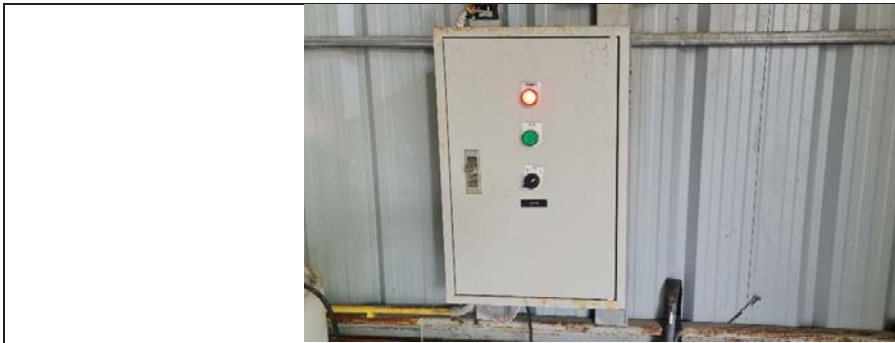
รูปที่ 2-7 การติดตั้งตู้ควบคุมระบบบำบัดน้ำเสีย

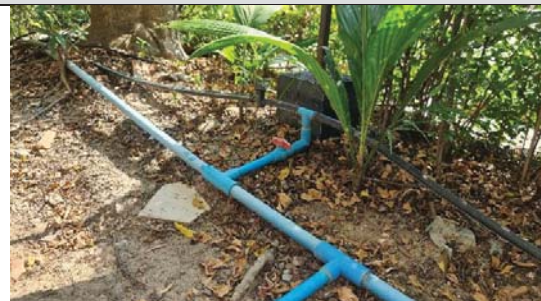
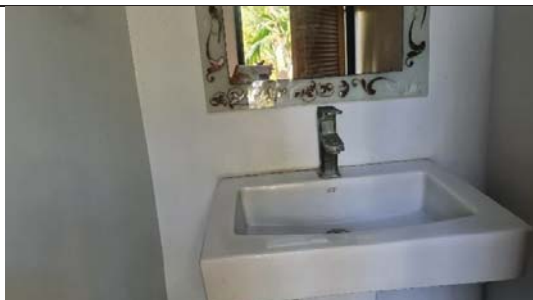
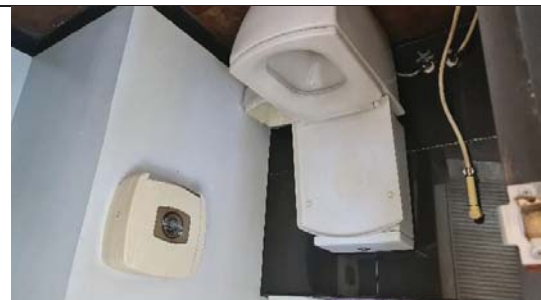
รูปที่ 2-9 การดูแลระบบจ่ายน้ำประปาให้อยู่ในสภาพดี

- ตรวจสอบดูแลระบบจ่ายน้ำและระบบเส้นท่อประปาให้อยู่ในสภาพดีอยู่เสมอ	- โครงการมีการตรวจสอบดูแลอุปกรณ์ประปา ระบบจ่ายน้ำ และระบบเส้นท่อประปาทั้งภายในอาคาร และภายนอกอาคารในพื้นที่โครงการ ให้อยู่ในสภาพดีอยู่เสมอ หากพบการรั่วซึม โครงการทำการแก้ไขทันที ดังรูปที่ 2-9	-

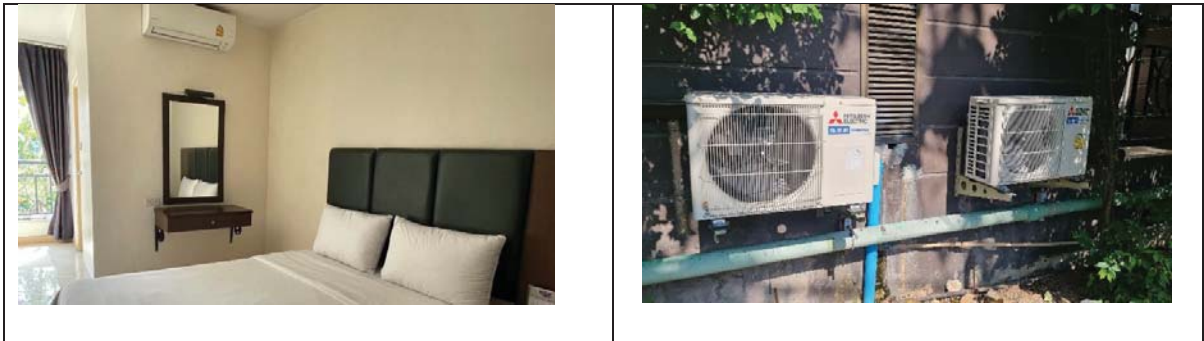
รูปที่ 2-10 การเลือกใช้อุปกรณ์ไฟฟ้ารุ่นประหยัดพลังงาน

- รมรณคืให้ผู้อยู่อาศัยเลือกใช้อุปกรณ์ไฟฟ้ารุ่นประหยัดไฟฟ้าเบอร์ 5 และหลอดไฟฟ้ารุ่นประหยัดไฟ	- โครงการมีการเลือกใช้อุปกรณ์ไฟฟ้ารุ่นประหยัดพลังงาน เช่น เครื่องปรับอากาศ และหลอดไฟฟ้ารุ่นประหยัดพลังงาน หลอด LED เป็นต้น (รูปที่ 2-10)	-

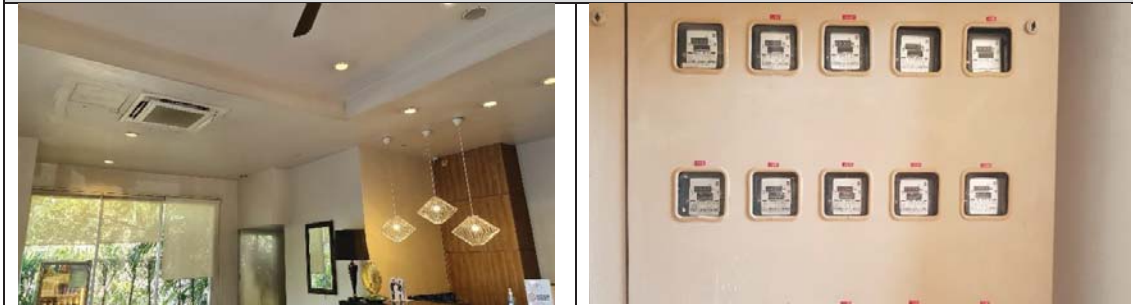
รูปที่ 2-11 การติดตั้งอุปกรณ์ไฟฟ้าตามมาตรฐาน

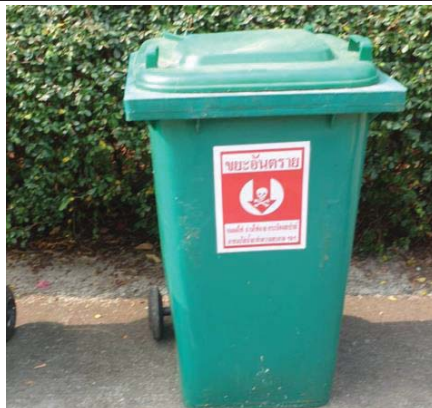
รูปที่ 2-15 ถังรองรับขยะอันตราย

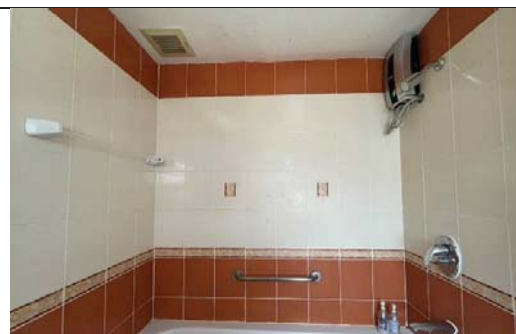
รูปที่ 2-28 การติดตั้งพัดลมระบายอากาศในห้องพักและในห้องน้ำ

3.6 การระบายน้ำ		
- ติดตั้งพัดลมระบายอากาศขนาด 250 ลูกบาศก์ฟุต/นาที่ ในส่วนห้องพักอาศัยทุกห้อง และขนาด 50 ลูกบาศก์ฟุต/นาที่ ในส่วนห้องส้วมทุกห้อง ของอาคารที่จะขออนุญาตก่อสร้าง (อาคาร B)	- โครงการมีการติดตั้งพัดลมระบายอากาศขนาด 250 ลูกบาศก์ฟุต/นาที่ ในส่วนห้องพักอาศัยทุกห้อง และขนาด 50 ลูกบาศก์ฟุต/นาที่ ในส่วนห้องส้วมทุกห้อง (รูปที่ 2-28)	-

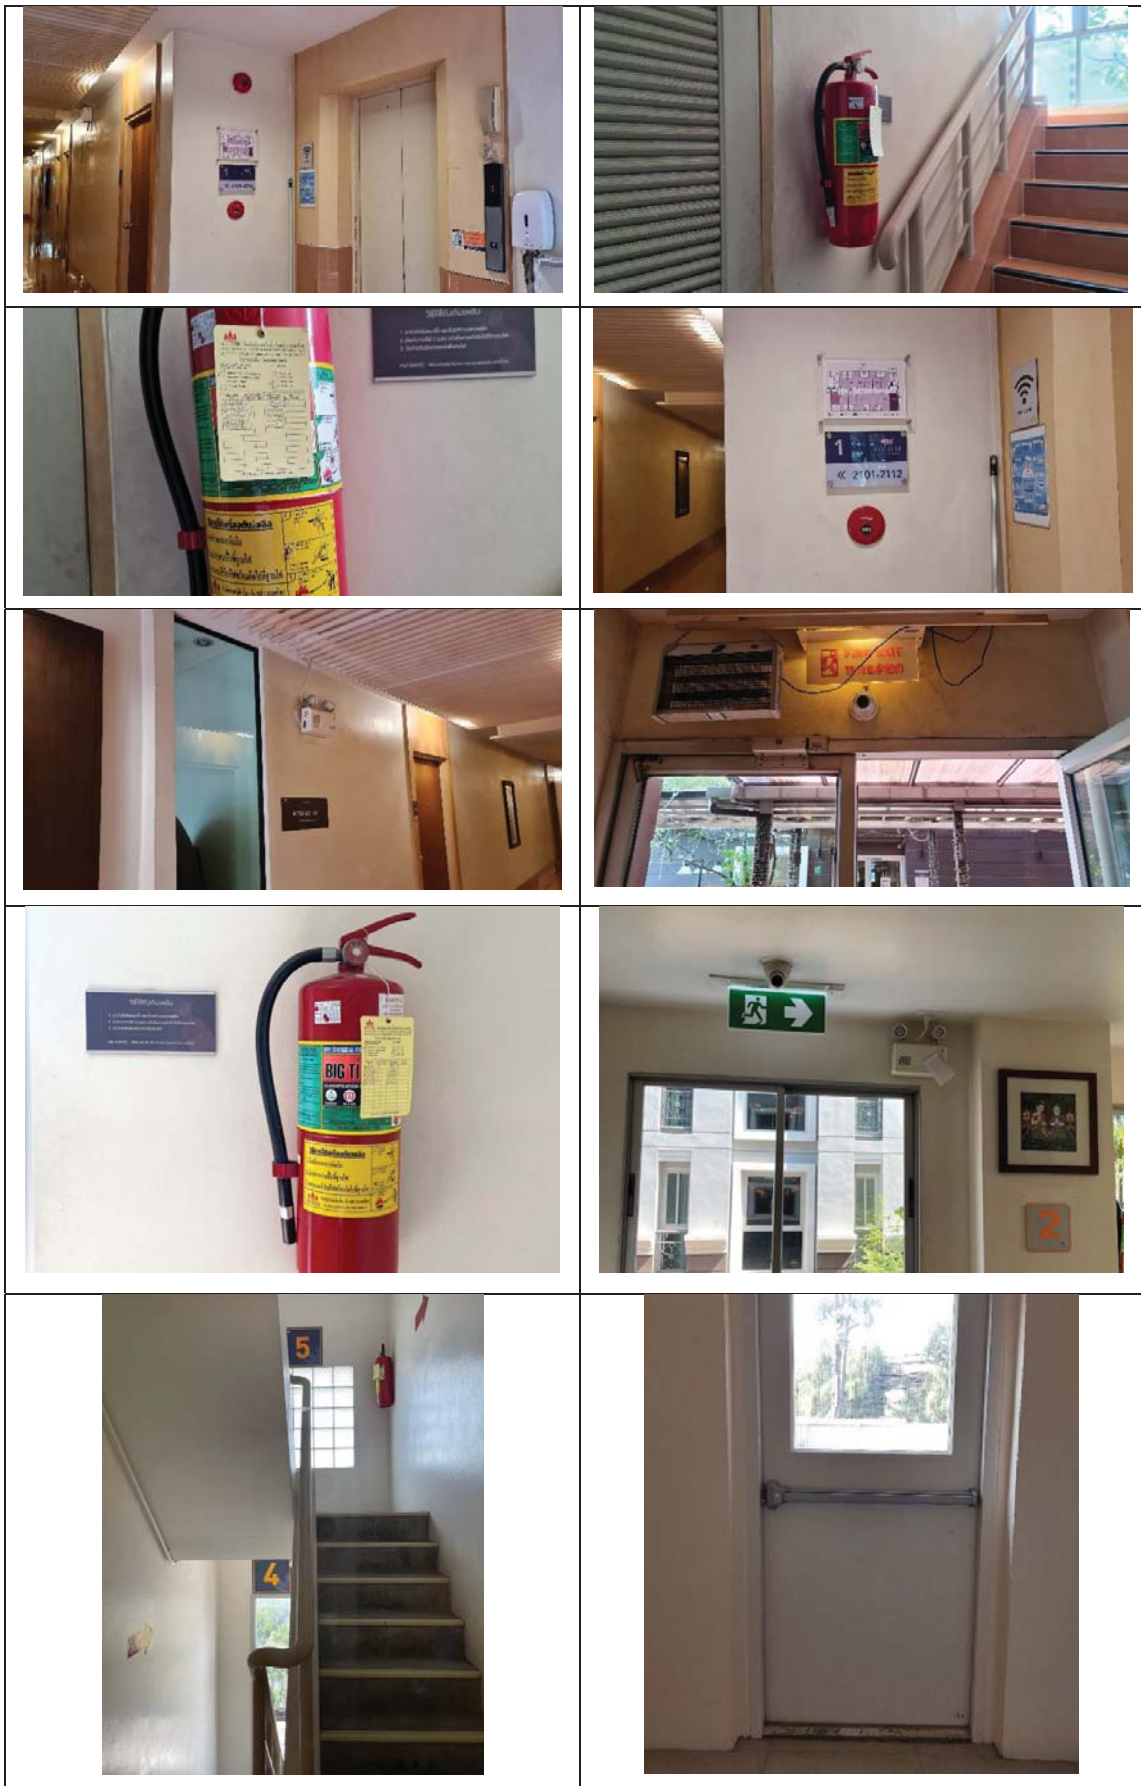
รูปที่ 2-30 การติดตั้งระบบป้องกันอัคคีภัยในโครงการ

- จัดให้มีการติดตั้งแบบแปลนแผนผัง ตำแหน่งที่ติดตั้งอุปกรณ์ต่าง ๆ เช่น ประตู หรือทางหนีไฟในตำแหน่งที่เห็นชัดเจนทุกชั้นของอาคาร B		- โครงการจัดทำให้มีการติดตั้งแบบแปลนแผนผัง ตำแหน่งที่ติดตั้งอุปกรณ์ต่าง ๆ เช่น ประตู หรือทางหนีไฟในตำแหน่งที่เห็นชัดเจนทุกชั้นของอาคาร (รูปที่ 2-30)		-

- ติดป้ายแนะนำการใช้อุปกรณ์แต่ละตัวไว้บริเวณที่อุปกรณ์ติดตั้งอยู่เพื่อให้ผู้อาศัยที่อยู่ใกล้เคียงสามารถใช้งานได้ทันที		- โครงการมีการติดป้ายแนะนำวิธีปฏิบัติการณ์เกิดเหตุเพลิงไหม้ในห้องพัก และป้ายแนะนำวิธีการใช้อุปกรณ์แต่ละตัวไว้บริเวณที่อุปกรณ์ติดตั้งอยู่เพื่อให้ผู้อาศัยที่อยู่ใกล้เคียงสามารถใช้งานได้ทันที (รูปที่ 2-30)		-
