การปฏิบัติตามมาตรการติดตามตรวจสอบ ผลกระทบสิ่งแวดล้อม

ตารางที่ 3-1
สรุปผลการปฏิบัติตามมาตรการติดตามตรวจสอบผลกระทบสิ่งแวดล้อม
โครงการ Tonson One Residence (ต้นสน วัน เรสซิเดนซ์) (ระยะก่อสร้าง)
เดือนกรกฎาคม-ธันวาคม 2565

โครงการ Tonson One Residence (ต้นสน วัน เรสซิเดนซ์) (ระยะก่อสร้าง)

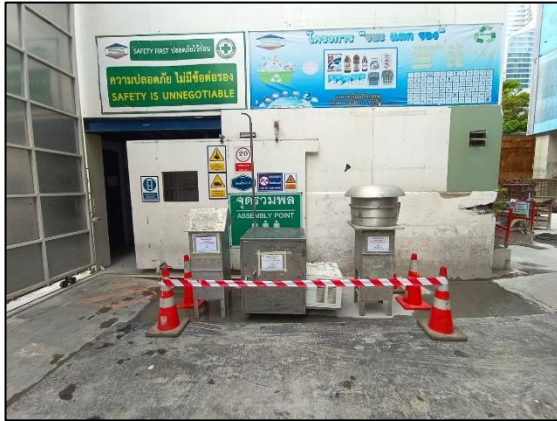
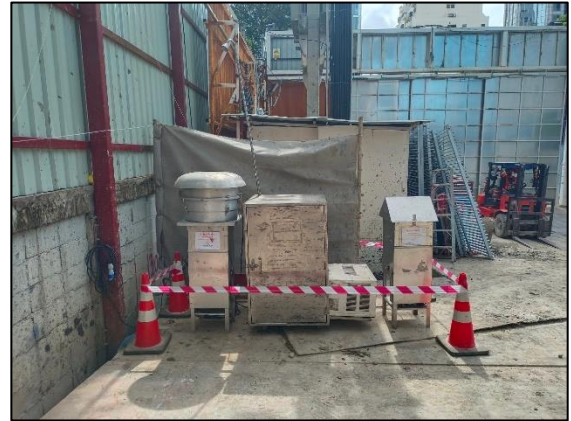
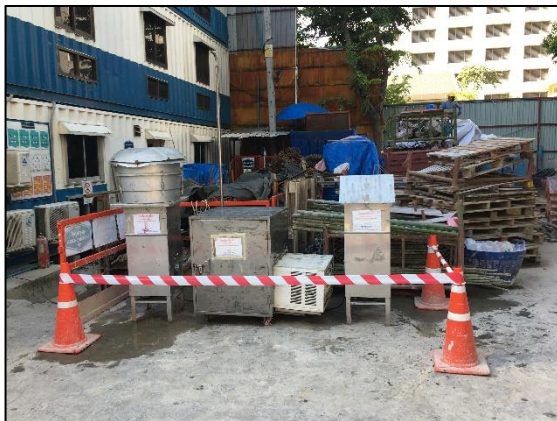
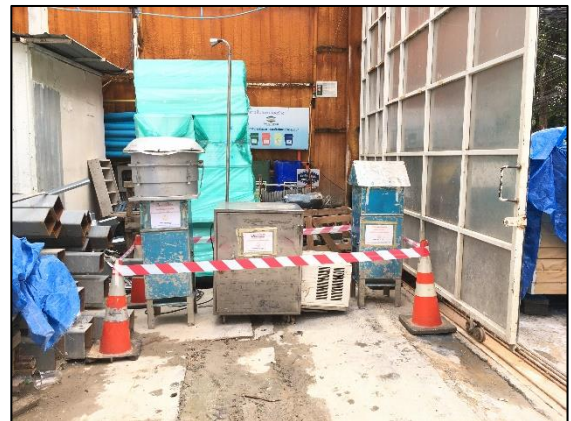
บริเวณพื้นที่โครงการ

(พิกัด : 13°44'32.7" N, 100°32'43.7" E)

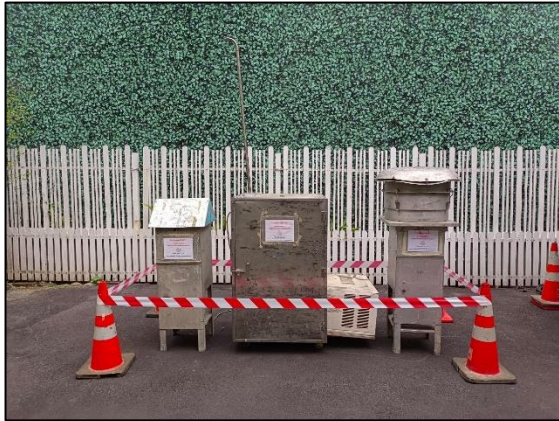
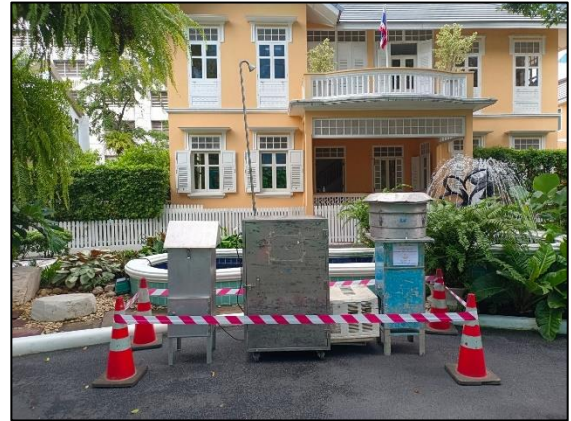
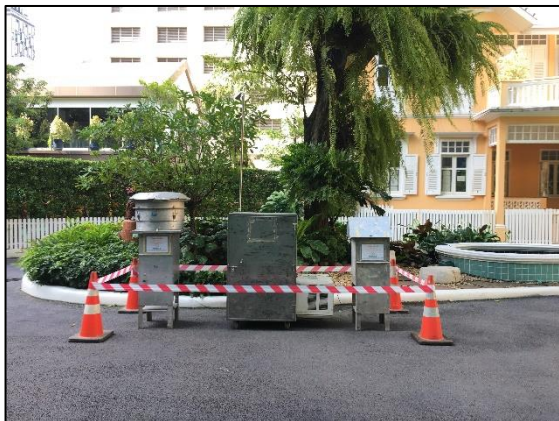
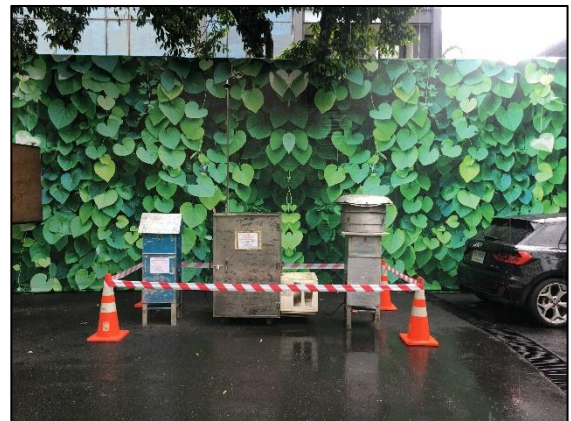
บริเวณพื้นที่โรงเรียนอนุบาลนานาชาติมัลเบอร์รี่เฮาส์

(พิกัด : 13°44'33.9" N, 100°32'43.9" E)

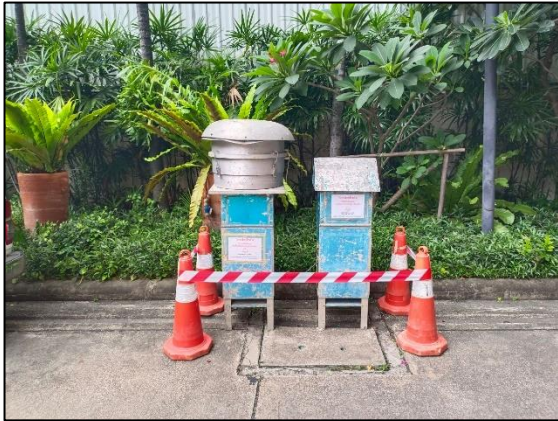
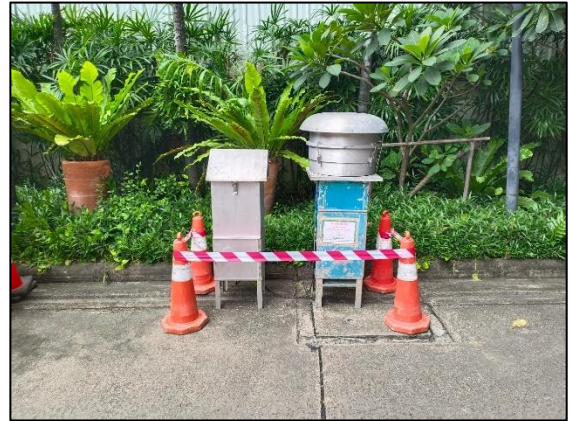
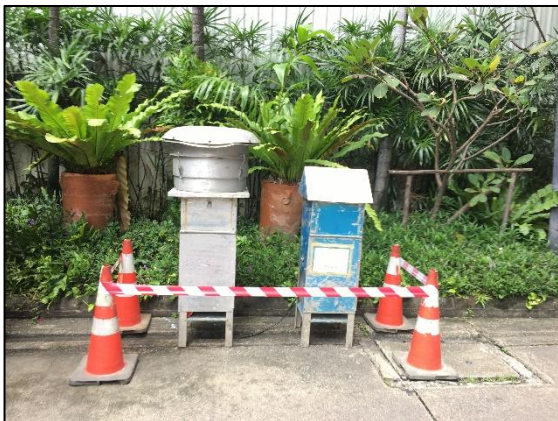
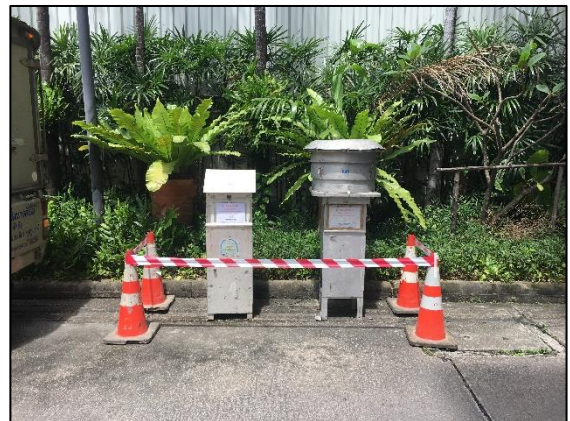
รูปที่ 3-1 (ต่อ) แสดงการตรวจวัดคุณภาพอากาศในบรรยากาศโดยทั่วไป
โครงการ Tonson One Residence (ต้นสน วัน เรสซิเดนซ์) (ระยะก่อสร้าง)
เดือนกรกฎาคม-ธันวาคม 2565

ภายในโรงแรมบลิสตัน สุวรรณ พาร์ควิว
(พิกัด : 13°44'32.2" N, 100°32'43.9" E)

ตรวจวัด Total Suspended Particulate (TSP) และ Particulate Matter (PM₁₀)

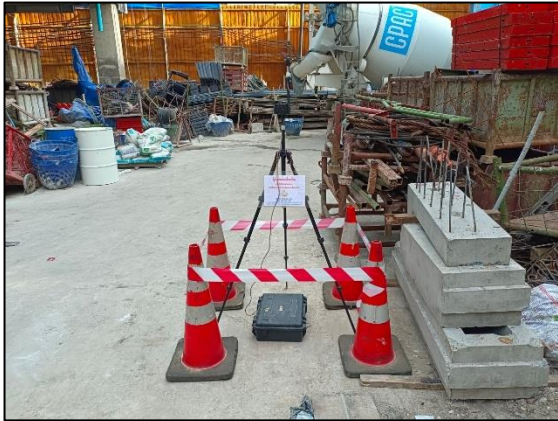
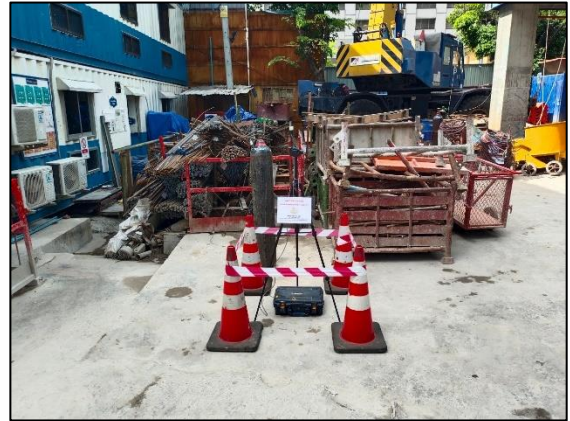
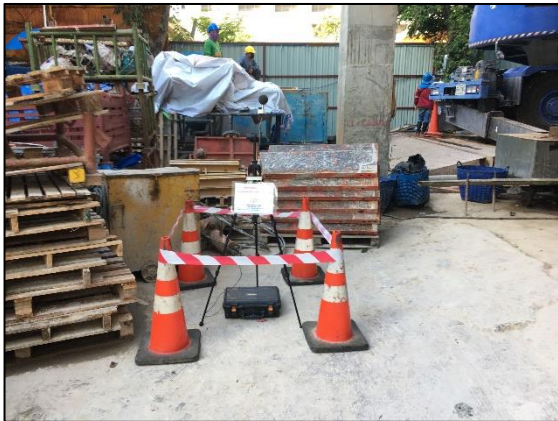
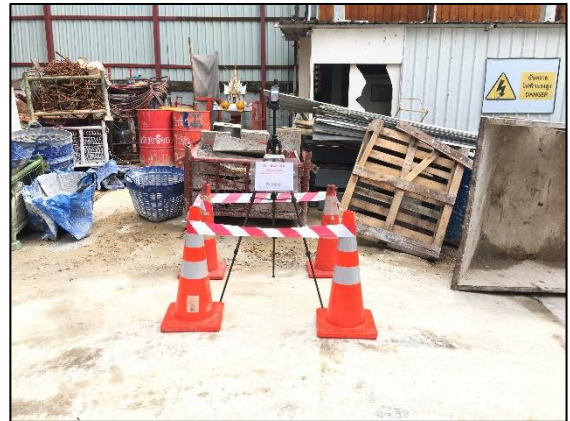
รูปที่ 3-2 แสดงการตรวจวัดระดับเสียงโดยทั่วไปและระดับเสียงรบกวน
โครงการ Tonson One Residence (ต้นสน วัน เรสซิเดนซ์) (ระยะก่อสร้าง)
เดือนกรกฎาคม-ธันวาคม 2565

บริเวณพื้นที่โครงการ
(พิกัด : 13°44'31.6" N, 100°32'44.2" E)

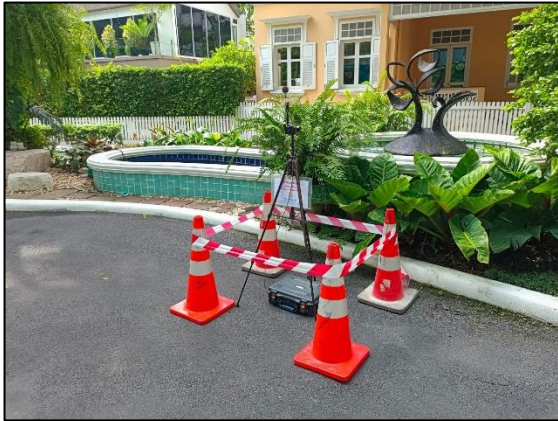
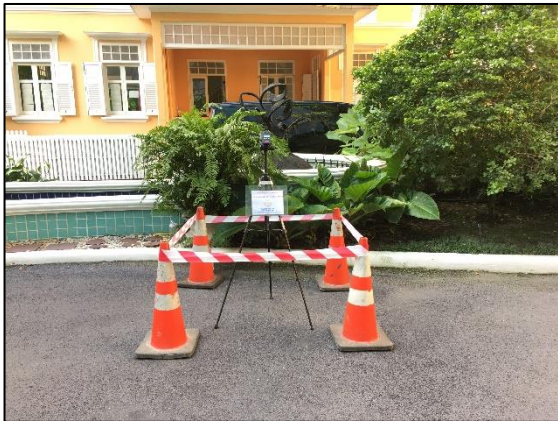
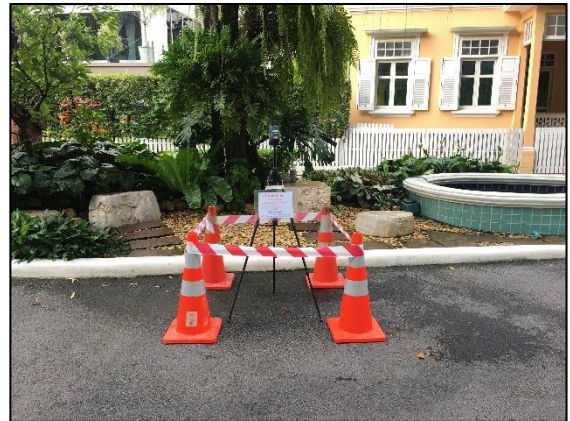
รูปที่ 3-2 (ต่อ) แสดงการตรวจวัดระดับเสียงโดยทั่วไปและระดับเสียงรบกวน
โครงการ Tonson One Residence (ต้นสน วัน เรสซิเดนซ์) (ระยะก่อสร้าง)
เดือนกรกฎาคม-ธันวาคม 2565

บริเวณพื้นที่โรงเรียนอนุบาลนานาชาติมัลเบอร์รี่เฮาส์
(พิกัด : 13°44'33.7" N, 100°32'43.9" E)

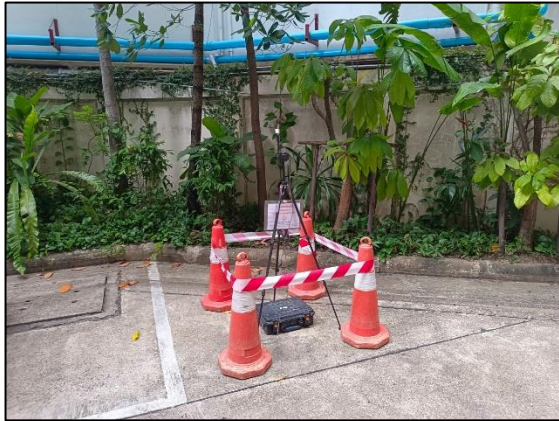
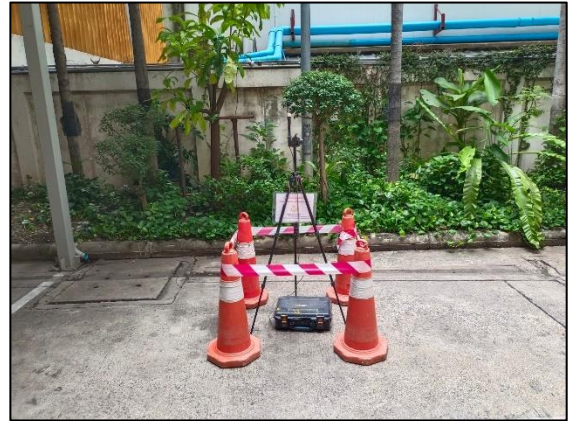
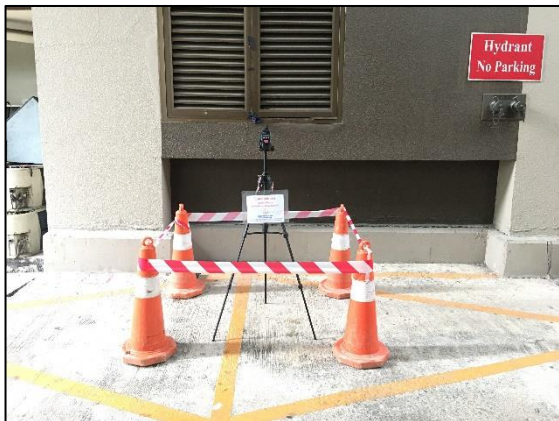
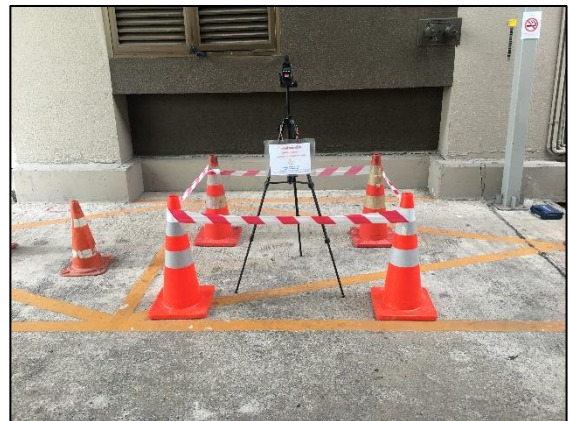
รูปที่ 3-2 (ต่อ) แสดงการตรวจวัดระดับเสียงโดยทั่วไปและระดับเสียงรบกวน
โครงการ Tonson One Residence (ต้นสน วัน เรสซิเดนซ์) (ระยะก่อสร้าง)
เดือนกรกฎาคม-ธันวาคม 2565

ภายในโรงแรมบลิสตัน สุวรรณ พาร์ควิว
(พิกัด : 13°44'31.9" N, 100°32'44.0" E)

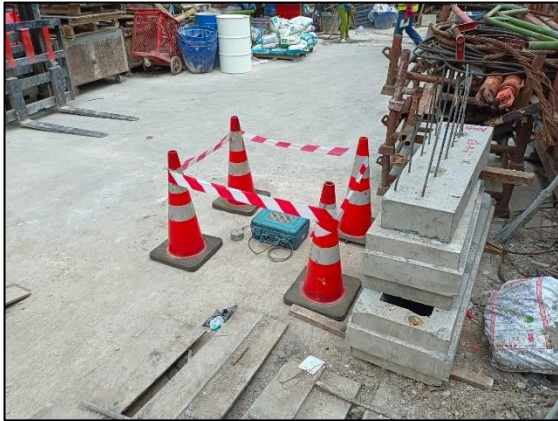
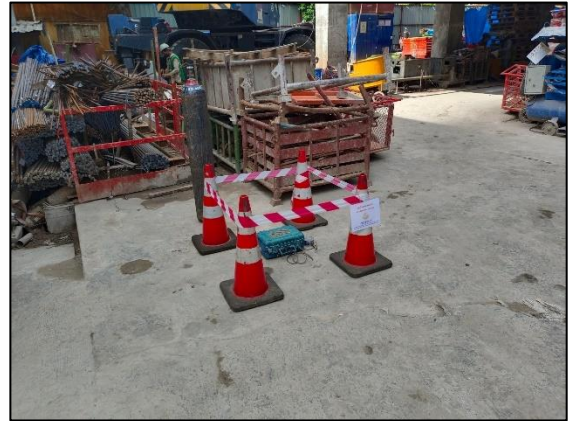
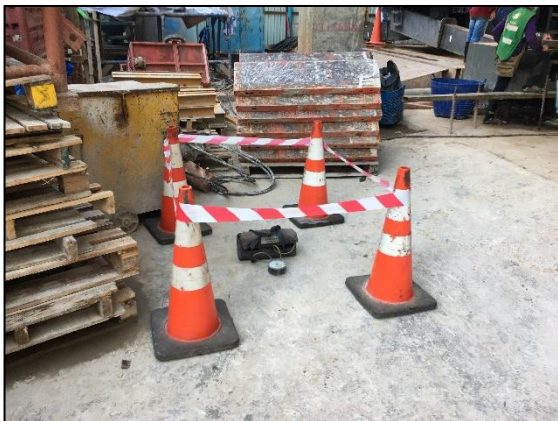
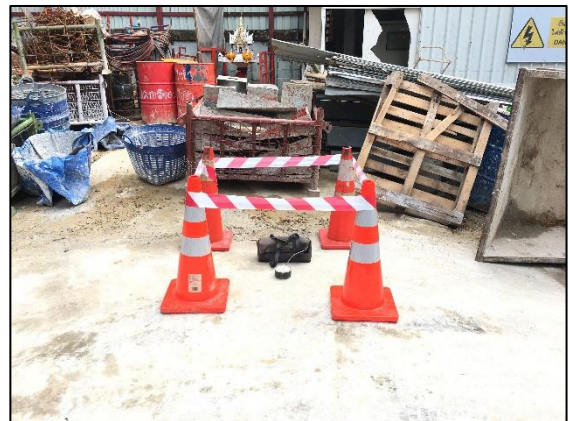
รูปที่ 3-3 แสดงการตรวจวัดความสั่นสะเทือน
โครงการ Tonson One Residence (ต้นสน วัน เรสซิเดนซ์) (ระยะก่อสร้าง)
เดือนกรกฎาคม-ธันวาคม 2565

บริเวณพื้นที่โครงการ
(พิกัด : 13°44'33.0" N, 100°32'44.1" E)

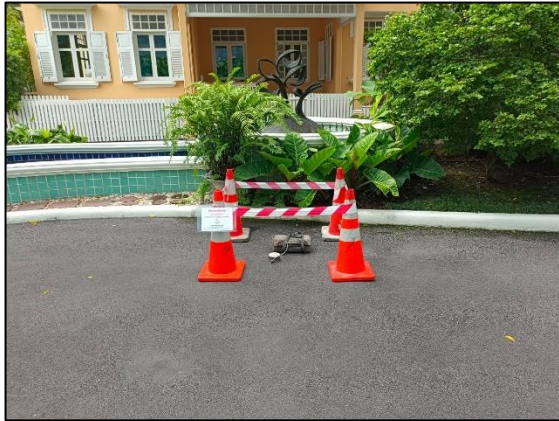
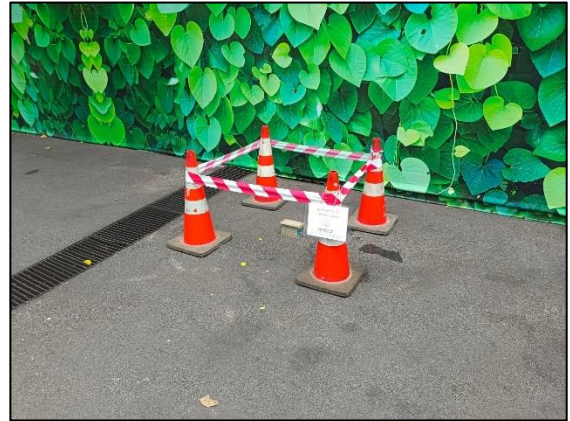
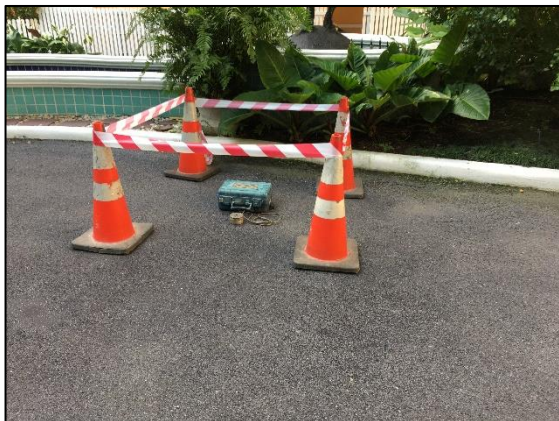
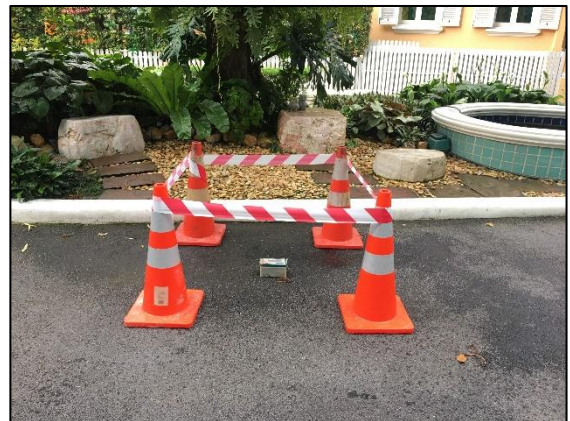
รูปที่ 3-3 (ต่อ) แสดงการตรวจวัดความสั่นสะเทือน
โครงการ Tonson One Residence (ต้นสน วัน เรสซิเดนซ์) (ระยะก่อสร้าง)
เดือนกรกฎาคม-ธันวาคม 2565

บริเวณพื้นที่โรงเรียนอนุบาลนานาชาติมัลเบอร์รี่เฮาส์
(พิกัด : 13°44'33.4" N, 100°32'44.1" E)

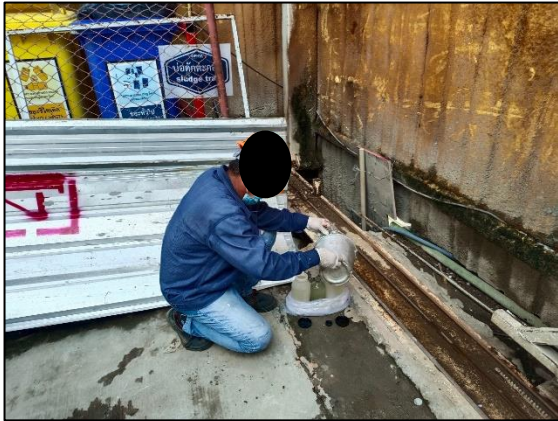
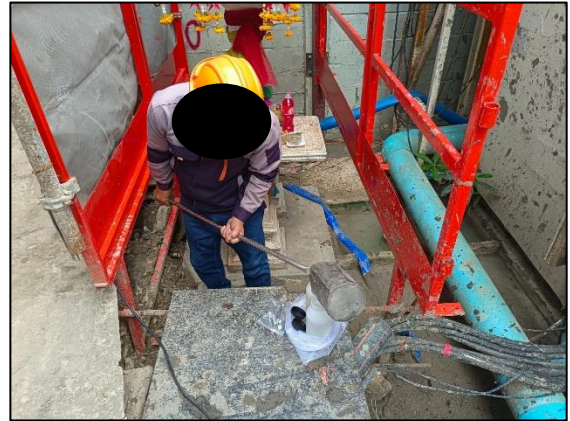
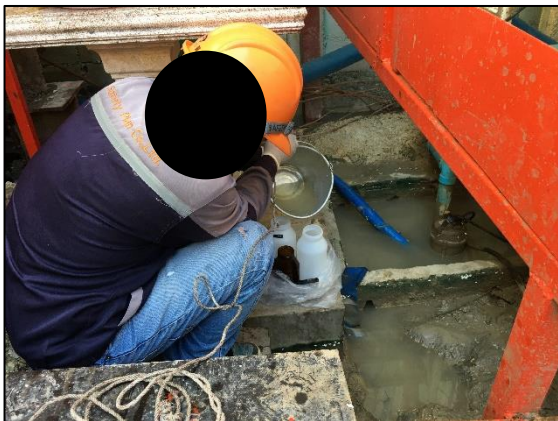
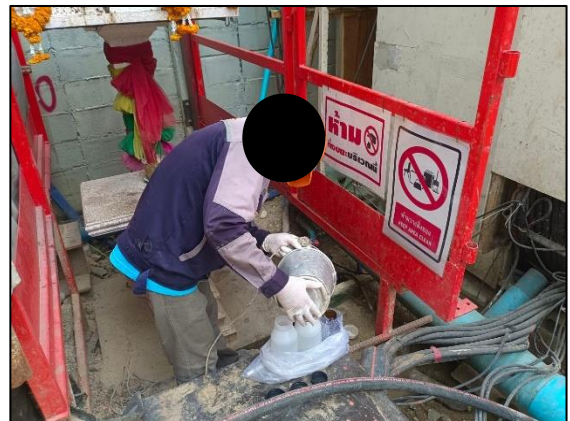
รูปที่ 3-4 แสดงการเก็บตัวอย่างน้ำทิ้ง

ระบบบำบัดน้ำเสียสำเร็จรูป
