รายงานผลการปฏิบัติตามมาตรการป้องกันและแก้ไขผลกระทบสิ่งแวดล้อม  
และมาตรการติดตามตรวจสอบผลกระทบสิ่งแวดล้อม  
โครงการ โรสวูด ภูเก็ต เรสซิเดนซ์ (Rosewood Phuket Residences)

1. ชื่อโครงการ โรสวูด ภูเก็ต เรสซิเดนซ์ (Rosewood Phuket Residences)  
ชื่อเดิมโครงการก่อนมีการเปลี่ยนแปลง (ถ้ามี) ---
2. สถานที่ตั้ง ถนนหมื่นเงิน ตำบลป่าตอง อำเภอกะทู้ จังหวัดภูเก็ต (รูปที่ 1)

5. จัดทำโดย บริษัท อีเอชซี จำกัด
6. โครงการได้รับความเห็นชอบในรายงานการประเมินผลกระทบสิ่งแวดล้อม เมื่อ วันที่ 24 สิงหาคม 2564 ดังแสดงในภาคผนวก ก.1 และได้รับความเห็นชอบกับรายงานการขอเปลี่ยนแปลงรายละเอียดโครงการ เมื่อวันที่ 9 กุมภาพันธ์ 2565 ดังแสดงในภาคผนวก ก.2

ตารางที่ 2      แบบรายงานผลการปฏิบัติตามมาตรการป้องกันและแก้ไขผลกระทบสิ่งแวดล้อม โครงการโรสวูด ภูเก็ต เรสซิเดนซ์ (Rosewood Phuket Residences) ระยะก่อสร้าง ระยะที่ 1 (มิถุนายน – สิงหาคม 2565)

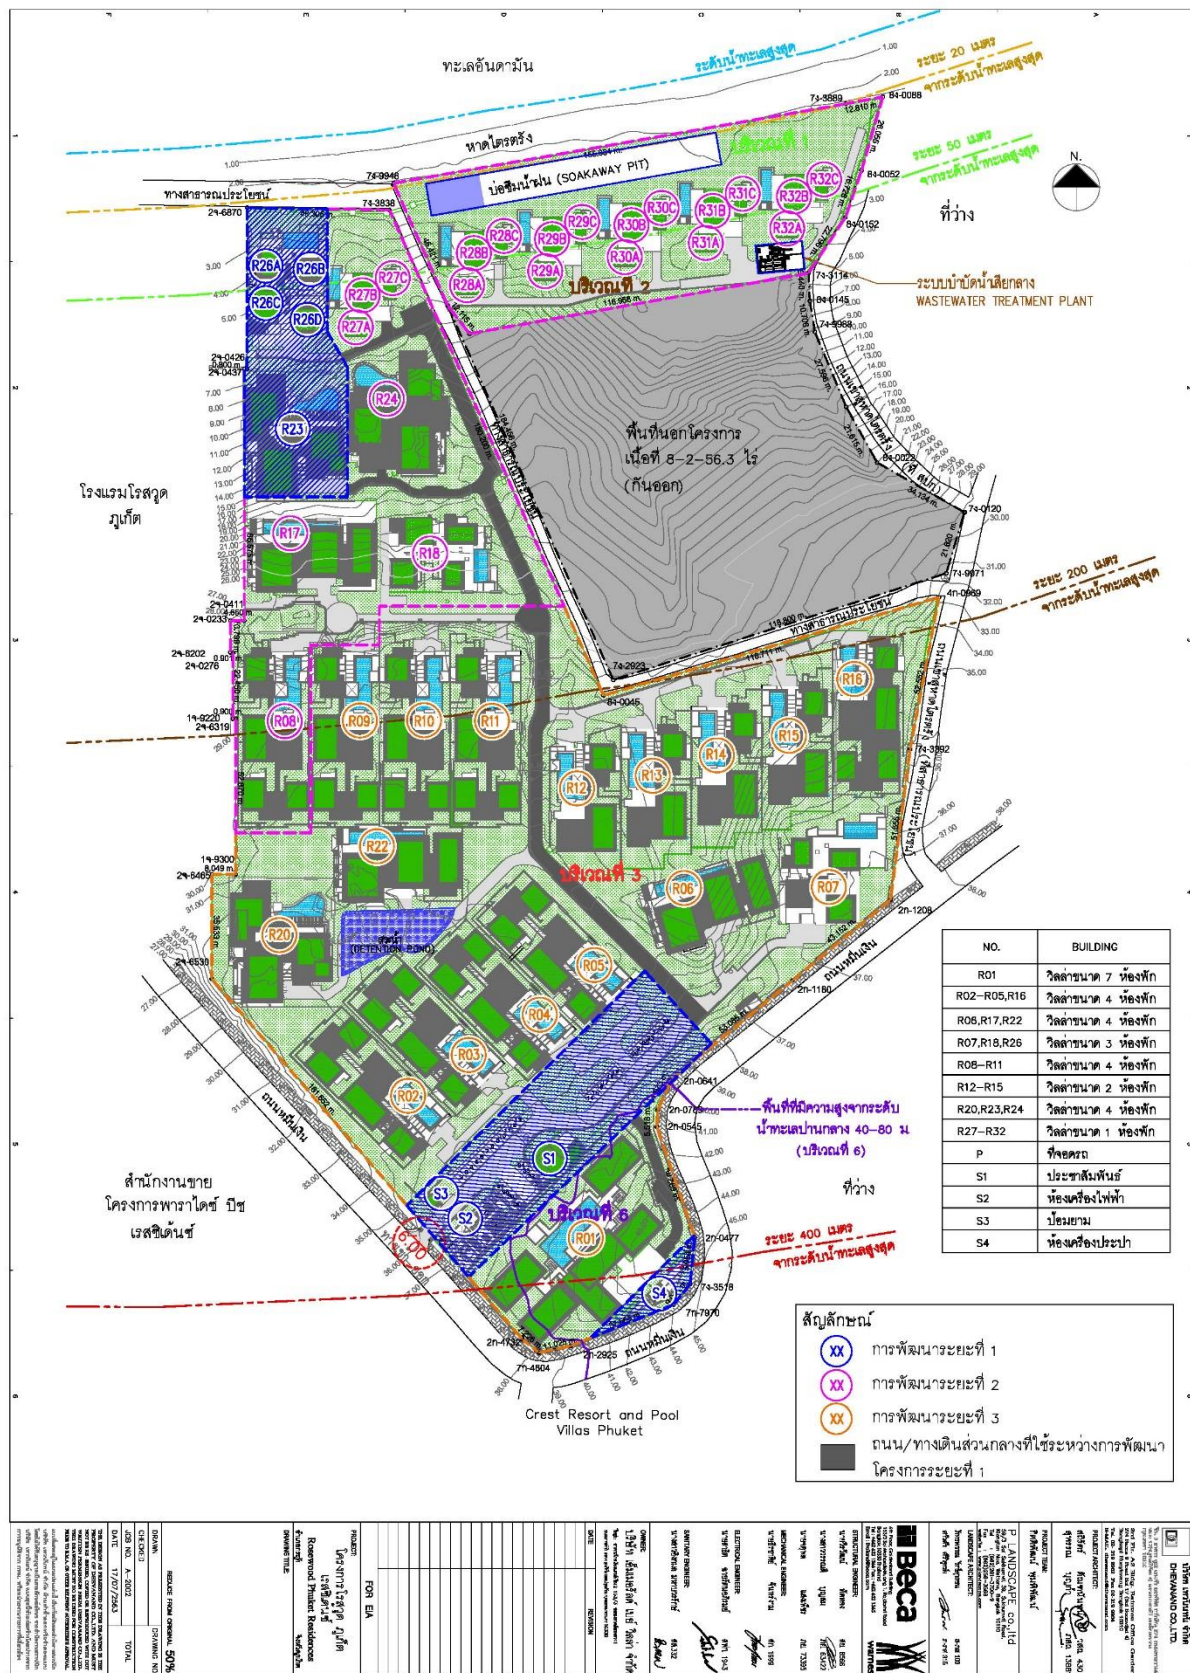
รูปที่ 2 แผนผังโครงการ

7. โครงการได้นำเสนอรายงานผลการปฏิบัติตามมาตรการฯ ครั้งสุดท้ายเมื่อ ---
8. รายละเอียดโครงการ
  - 8.1 ลักษณะ/ประเภทโครงการ โครงการประเภทโรงแรมที่มีจำนวนห้องพัก 90 ห้อง ประกอบด้วย อาคารสูง 1 – 2 ชั้น จำนวน 48 อาคาร โดยแบ่งการพัฒนาโครงการเป็น 3 ระยะ (รูปที่ 2) ดังนี้

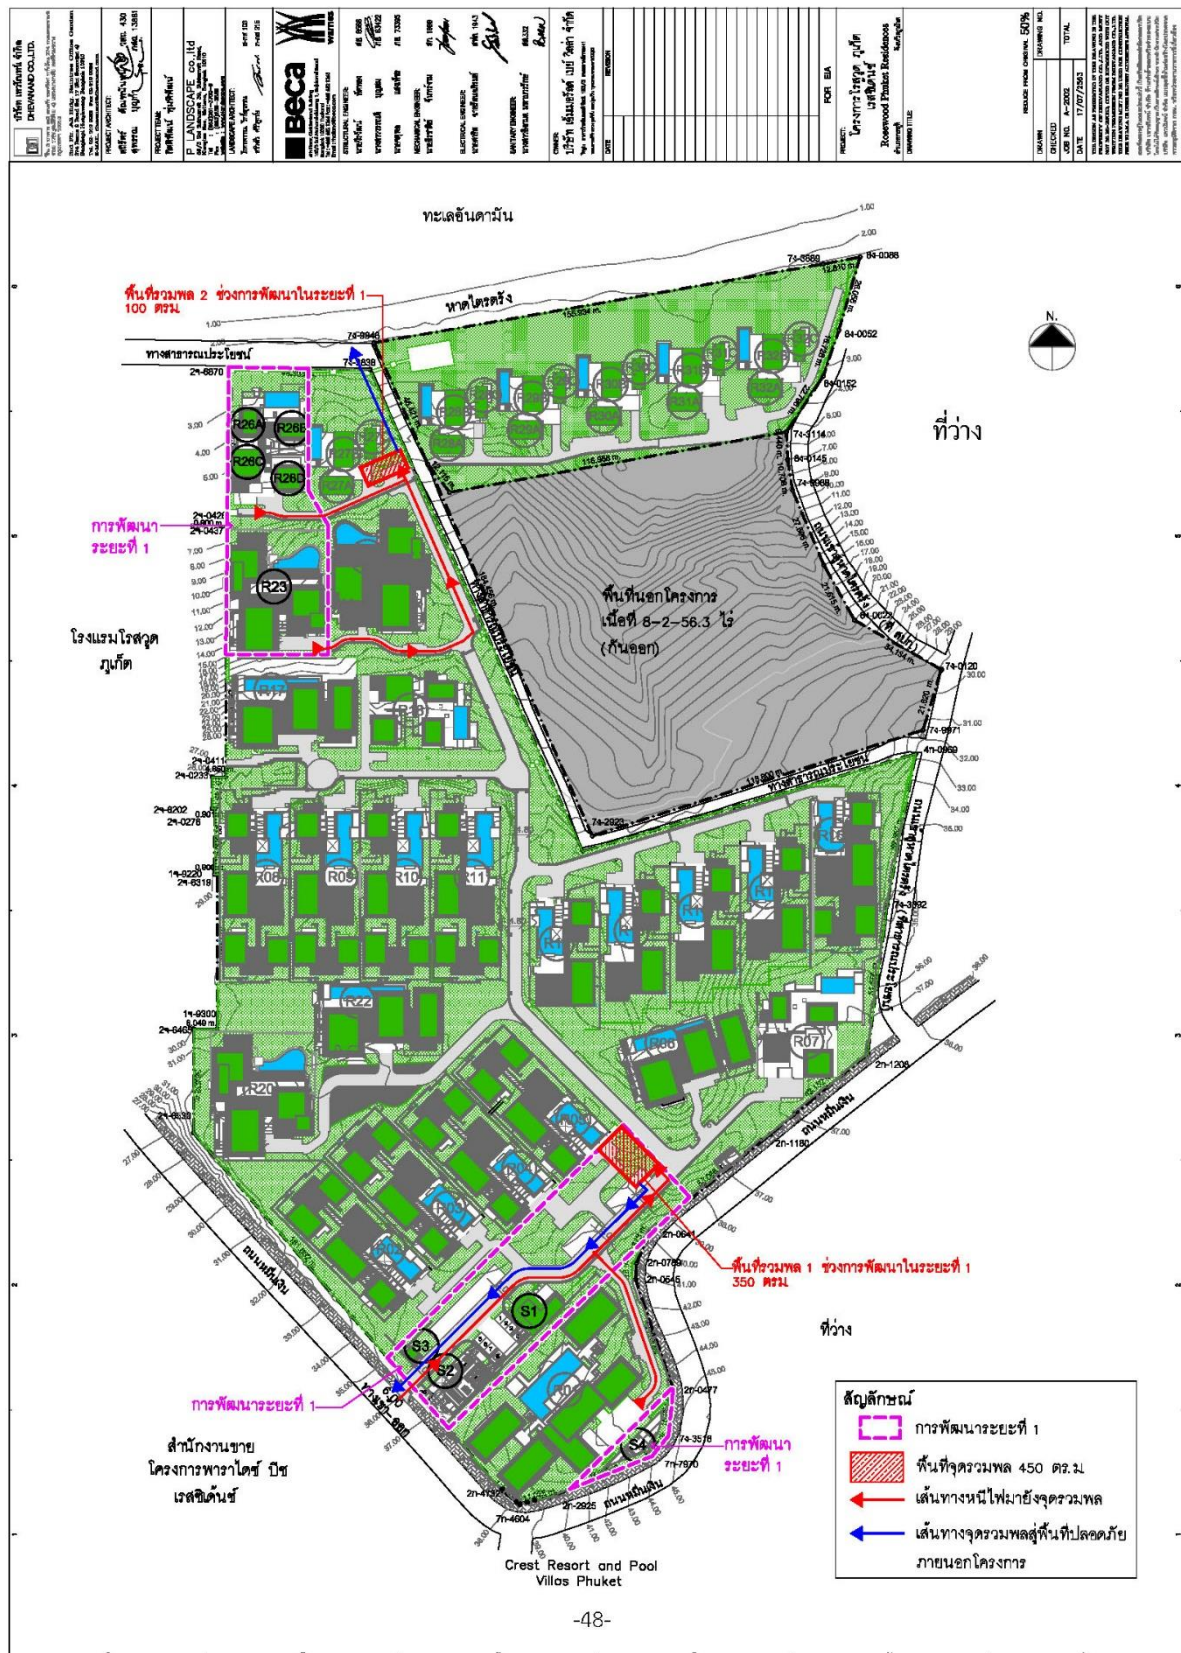
รูปที่ 5 แผนผังจุดรวมพลและเส้นทางอพยพหนีไฟในการพัฒนานระยะที่ 1

**การพัฒนาระยะที่ 1** จัดให้มีจุดรวมพล 2 จุด โดยจุดที่ 1 อยู่บริเวณด้านหน้าวิลล่า R05 พื้นที่ประมาณ 350 ตร.ม. และจุดที่ 2 เป็นจุดรวมพลชั่วคราวบริเวณทิศตะวันออกของวิลล่า R26 พื้นที่ประมาณ 100 ตร.ม. (รูปที่ 5)

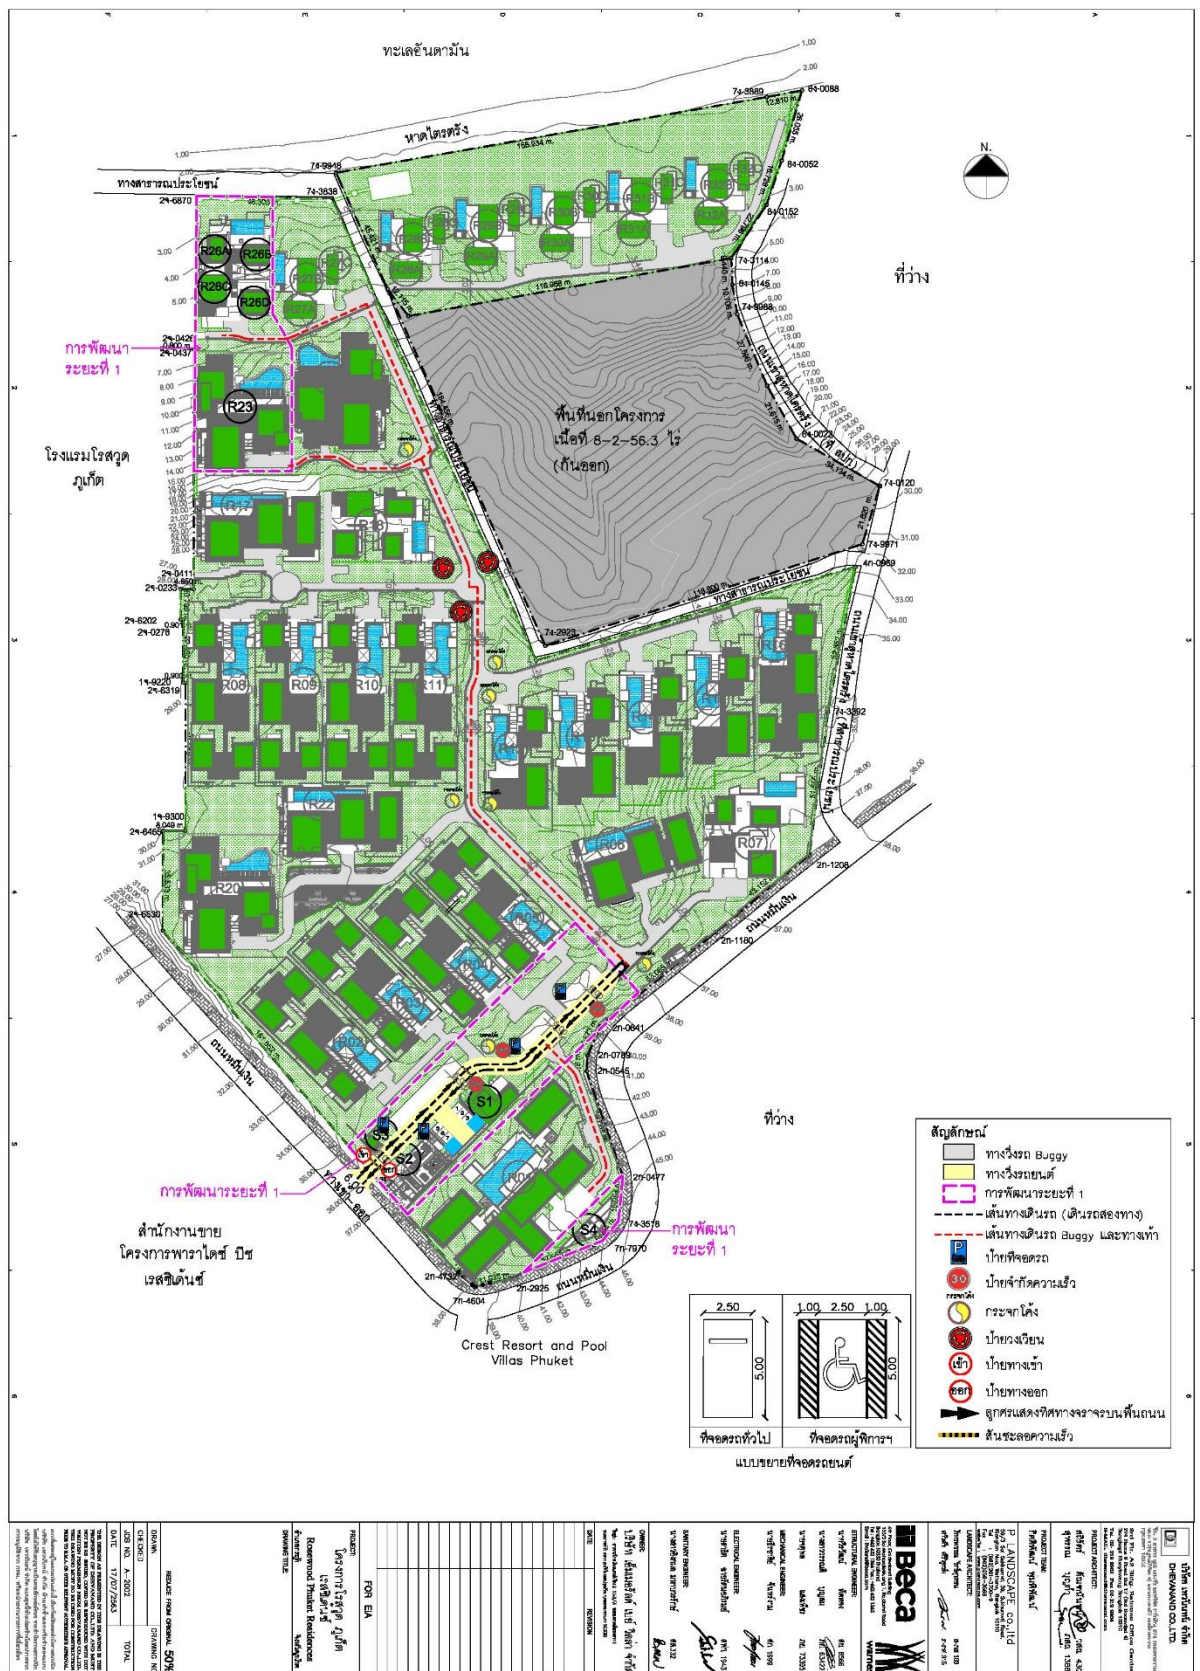
รูปที่ 7 แผนผังระบบจราจรในการพัฒนาระยะที่ 1

**การพัฒนาระยะที่ 1** จัดให้มีที่จอดรถยนต์จำนวน 8 คัน ประกอบด้วย ที่จอดรถยนต์สำหรับบุคคลทั่วไป 6 คัน และที่จอดรถผู้พิการฯ 2 คัน (รูปที่ 7)

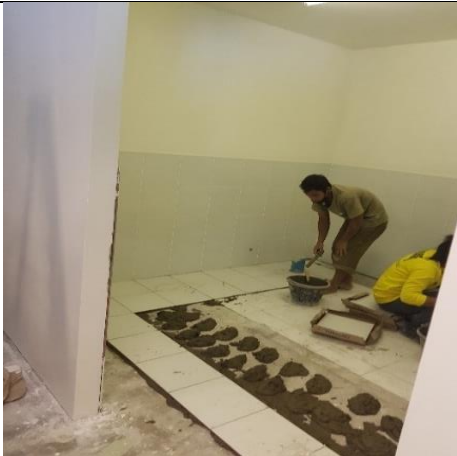
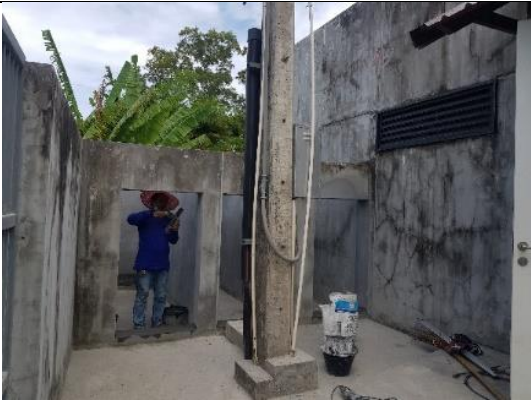
รูปที่ 9 กิจกรรมการก่อสร้างในการพัฒนาระยะที่ 1

สำหรับ**โครงการในระยะที่ 1** ประกอบด้วย การก่อสร้างห้องส้วมชาย-หญิง และห้องส้วมผู้พิการที่อาคาร S1 (ประชาสัมพันธ์), การก่อสร้างห้องพักขยะรวมที่อาคาร S2 (ห้องเครื่องไฟฟ้า), การก่อสร้างอาคาร S4 (ห้องเครื่องประปา) การติดตั้งระบบบำบัดน้ำเสียและระบบรีไซเคิลน้ำสำหรับอาคาร R23, R26 และ S1 การก่อสร้างระบบระบายน้ำและบ่อซึมน้ำฝน และการจัดระบบจราจร (รูปที่ 9)

<p>ห้องส้วมชาย-หญิง และห้องส้วมผู้พิการฯ อาคาร S1 (ประชาสัมพันธ์)</p>	<p>ห้องพักขยะรวม อาคาร S2 (ห้องเครื่องไฟฟ้า)</p>

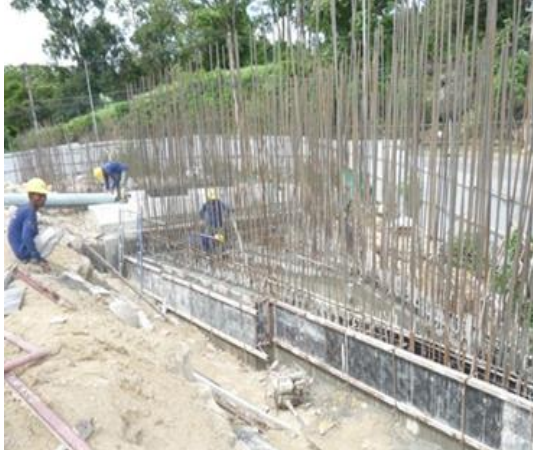
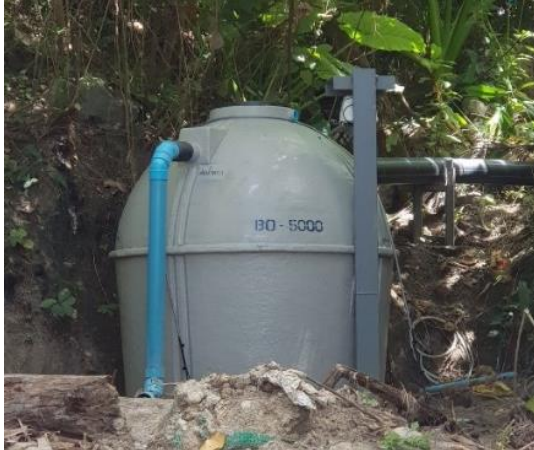
<p>อาคาร S4 (ห้องเครื่องประปา)</p>	<p>ระบบบำบัดน้ำเสีย</p>

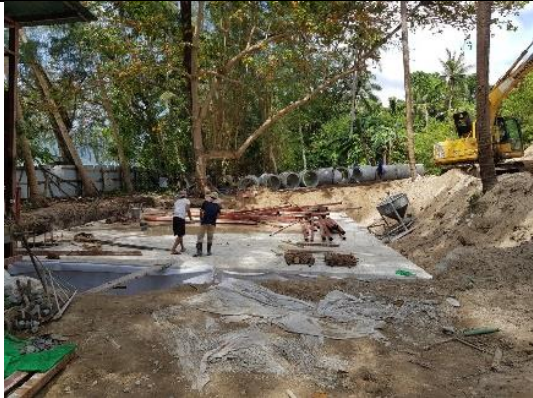
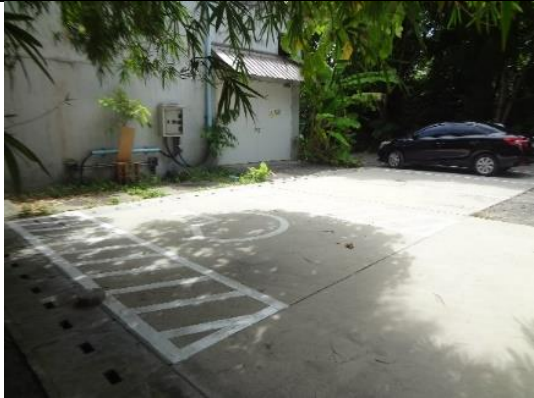
<p>บ่อซึมน้ำฝน (Soakaway Pit)</p>	<p>ที่จอดรถยนต์และที่จอดรถผู้พิการฯ</p>

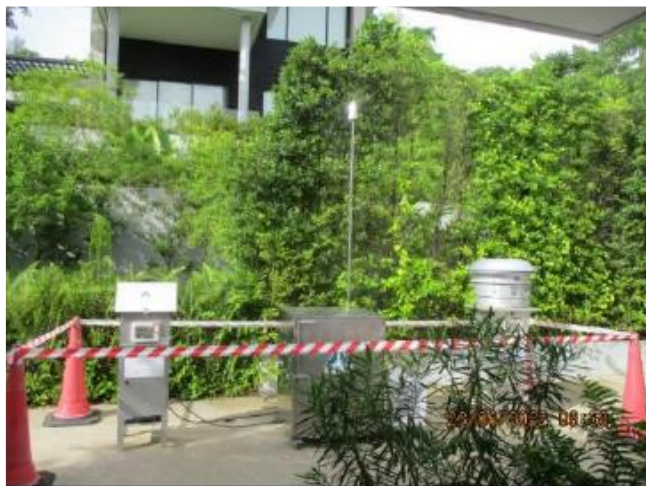
รูปที่ 10 แผนผังจุดตรวจวัดคุณภาพอากาศบนพื้นที่โครงการในระยะก่อสร้างระยะที่ 1

- **สัญลักษณ์** จุดตรวจวัดคุณภาพอากาศในบรรยากาศโดยทั่วไป
- 1 บริเวณแนวเขตที่ดินด้านทิศตะวันตก (GPS 47N 420167,871727)
- ทางสาธารณะประโยชน์

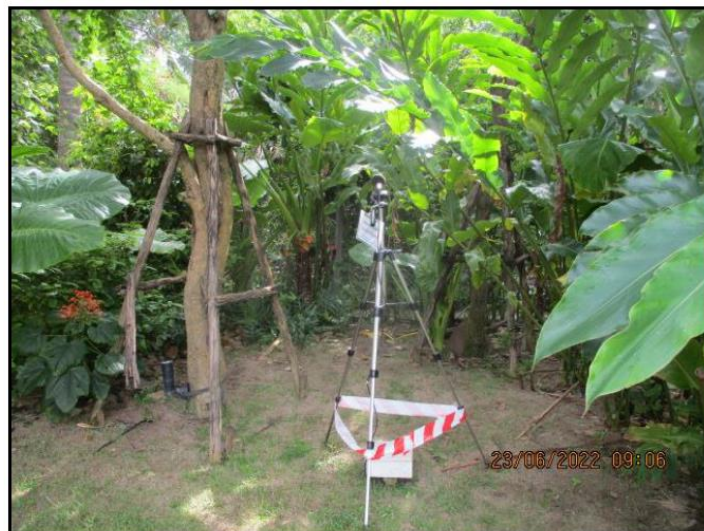
รูปที่ 11 แผนผังจุดตรวจวัดระดับเสียงในบรรยากาศบริเวณพื้นที่โครงการในระยะก่อสร้างระยะที่ 1

- ระดับเสียงสูงสุด ( $L_{max}$ ) อยู่ในช่วง 78.4 -99.7 dB(A) ซึ่งยังอยู่ในเกณฑ์มาตรฐานระดับเสียงโดยทั่วไปตามประกาศคณะกรรมการสิ่งแวดล้อมแห่งชาติ ฉบับที่ 15 (พ.ศ.2540) ที่กำหนดให้ระดับเสียงสูงสุดมีค่าไม่เกิน 115.0 dB(A)

- ระดับเสียงพื้นฐาน ( $L_{90}$ ) มีค่าอยู่ในช่วง 37.0 - 68.7 dB(A)
- ค่าระดับการรบกวน จากการคำนวณ พบว่ามีค่าระดับการรบกวน อยู่ในช่วง (-2.9) – 30.0 dB(A) ซึ่งในบางช่วงเวลามีเสียงรบกวนสูงเกินเกณฑ์ค่ามาตรฐานตามประกาศคณะกรรมการสิ่งแวดล้อมแห่งชาติฉบับที่ 29 (พ.ศ.2550) เรื่องกำหนดมาตรฐานระดับเสียงรบกวน ที่กำหนดให้มีค่าไม่เกิน 10 dB(A) ซึ่งตำแหน่งของจุดตรวจวัดระดับเสียงจะอยู่ติดกับทางสาธารณประโยชน์ลงสู่ชายหาด ไตรตรัง ที่อยู่ระหว่างพื้นที่โครงการ และเป็นเส้นทางขนส่งวัสดุ ก่อสร้างและรถแมคโครที่ใช้ในงานก่อสร้าง รวมทั้งเป็นเส้นทางที่มีรถยนต์และรถจักรยานยนต์ของชาวบ้านและนักท่องเที่ยวใช้สัญจรไปยังหาดไตรตรัง ดังนั้นแหล่งกำเนิดเสียงที่เกิดขึ้น อาจมีสาเหตุมาจากการสัญจรของรถแมคโครและ รถขนส่งวัสดุก่อสร้าง รวมทั้งรถจักรยานยนต์ของนักท่องเที่ยวที่ไปยังชายหาดไตรตรัง นอกจากนี้ในช่วงที่ทำการตรวจวัด มีฝนตกในบางช่วงเวลา ซึ่งเป็นอีกสาเหตุหนึ่งของการเกิดเสียงรบกวนในช่วงเวลาดังกล่าว

- สัญลักษณ์ จุดตรวจวัดระดับเสียง
- 1 บริเวณริมรั้วโครงการ (GPS 47N 420218, 871731)
- ทางสาธารณะประโยชน์

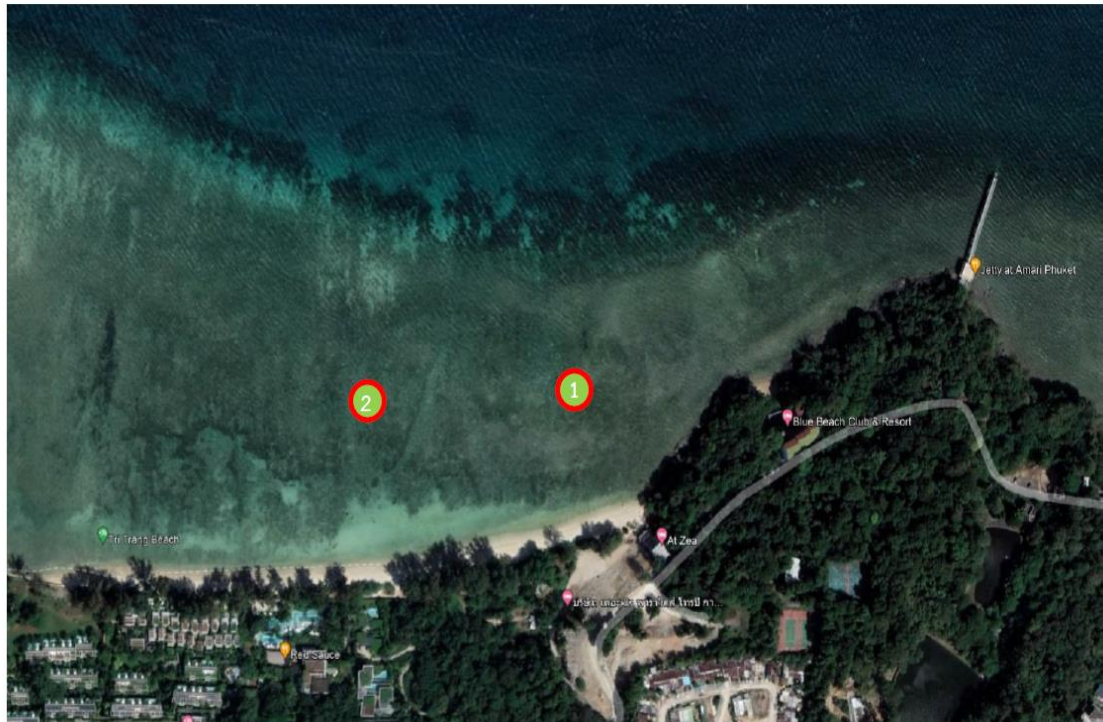
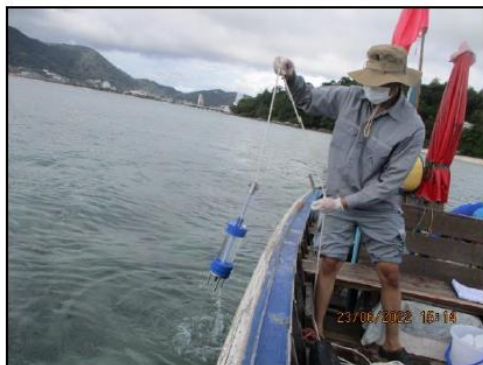
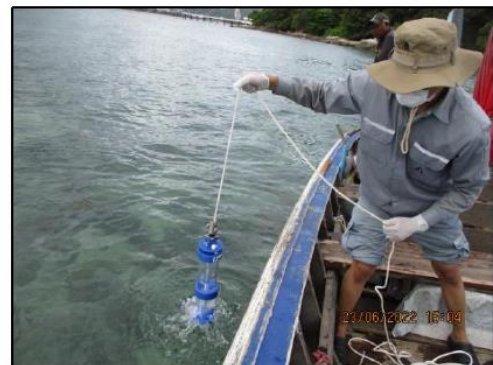
รูปที่ 12 ภาพถ่ายดาวเทียมแสดงจุดเก็บตัวอย่างน้ำทะเลในระยะก่อสร้างโครงการระยะที่ 1

จากผลการตรวจวิเคราะห์คุณภาพน้ำทะเลบริเวณหาดไตรตรังในช่วงก่อสร้างโครงการระยะที่ 1 พบว่าคุณภาพน้ำทะเลทั้ง 2 จุดมีคุณภาพน้ำทุกดัชนีตรวจวัดเป็นไปตามมาตรฐานคุณภาพน้ำทะเล (คุณภาพน้ำทะเลในเขตน่านน้ำไทย ประเภทที่ 4 ได้แก่ แหล่งน้ำทะเลซึ่งมีประกาศขององค์กรปกครองส่วนท้องถิ่น กำหนดให้เป็นเขตเพื่อการว่ายน้ำ หรือใช้ประโยชน์เพื่อการนันทนาการทางน้ำ) ตามประกาศคณะกรรมการสิ่งแวดล้อมแห่งชาติ พ.ศ. 2564 เรื่อง กำหนดมาตรฐานคุณภาพน้ำทะเล

1 บริเวณ 50 m จากแนวชายฝั่ง จุดที่ 1 ด้านซ้ายมือ (GPS 47N 420161, 871923)

2 บริเวณ 50 m จากแนวชายฝั่ง จุดที่ 2 ด้านขวามือ (GPS 47N 420376, 871939)

บริเวณ 50 m จากแนวชายฝั่ง จุดที่ 1 ด้านซ้ายมือ

บริเวณ 50 m จากแนวชายฝั่ง จุดที่ 2 ด้านขวามือ
