รายงานผลการปฏิบัติตาม
มาตรการป้องกันและแก้ไขผลกระทบสิ่งแวดล้อม
และมาตรการติดตามตรวจสอบผลกระทบสิ่งแวดล้อม

โครงการ โรงพยาบาลวัฒนแพทย์ ตรัง
(อาคารอุบัติเหตุฉุกเฉินและศัลยกรรม)
ถนนเพลินพิทักษ์ ตำบลทับเที่ยง อำเภอเมืองตรัง จังหวัดตรัง
ประจำเดือนกรกฎาคม-ธันวาคม 2565

หนังสือรับรองการจัดทำรายงานผลการปฏิบัติตามมาตรการป้องกันและแก้ไขผลกระทบสิ่งแวดล้อม
และมาตรการติดตามตรวจสอบผลกระทบสิ่งแวดล้อม (ระยะก่อสร้าง)
โครงการโรงพยาบาลวัฒนะแพทย์ ศรี่ง (อาคารอุบัติเหตุฉุกเฉินและศัลยกรรม)

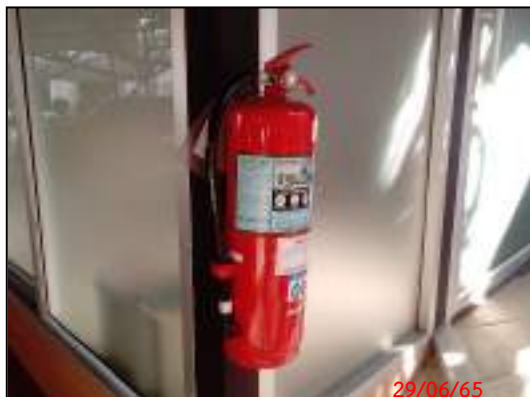
รูปที่ 2.2-1 ถังดับเพลิงภายในบริเวณโครงการ

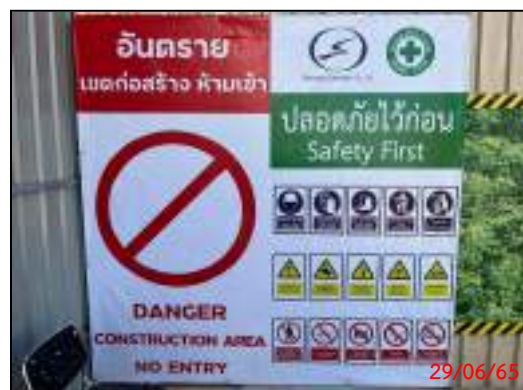
รูปที่ 2.2-2 ป้ายเตือนความปลอดภัย

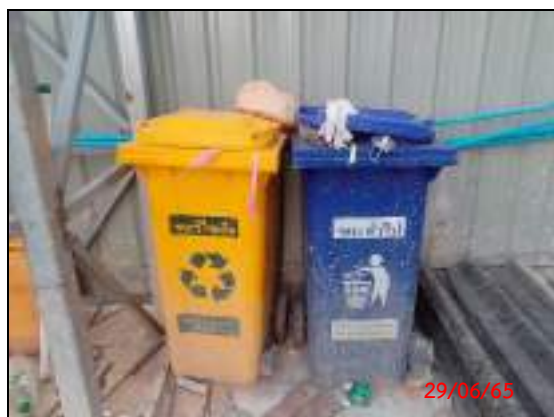
รูปที่ 2.2-3 จุดทิ้งขยะ

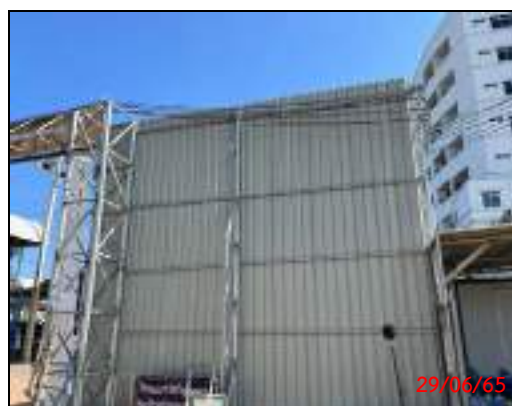
รูปที่ 2.2-4 รั้วกันบริเวณพื้นที่ก่อสร้าง

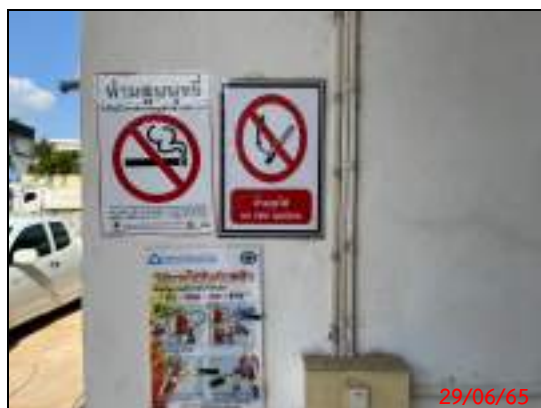
รูปที่ 2.2-5 ป้ายห้ามสูบบุหรี่ในพื้นที่โครงการ

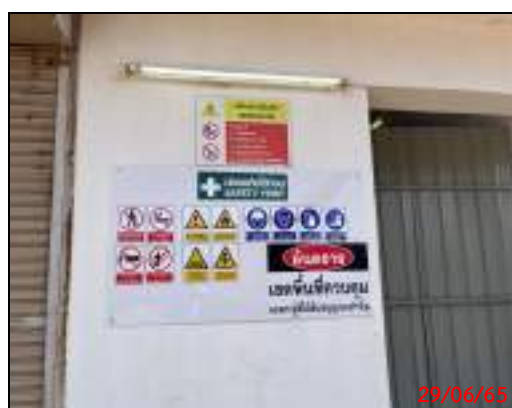
รูปที่ 2.2-6 ป้ายเขตพื้นที่ควบคุม

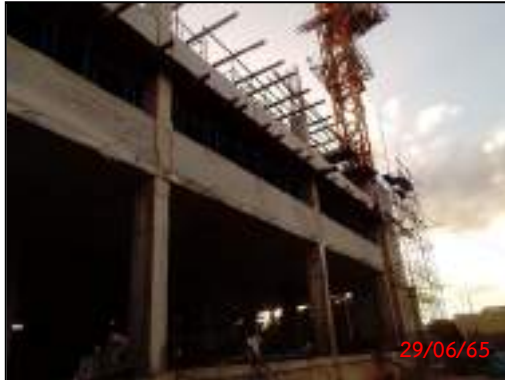
รูปที่ 2.2-7 สภาพพื้นที่โครงการ

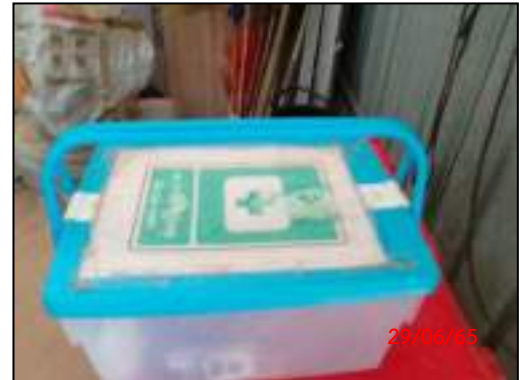
รูปที่ 2.2-8 เครื่องมือปฐมพยาบาลเบื้องต้น

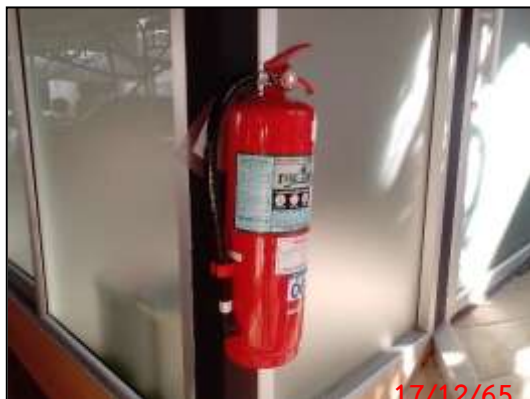
รูปที่ 2.2-1 ถังดับเพลิงภายในบริเวณโครงการ

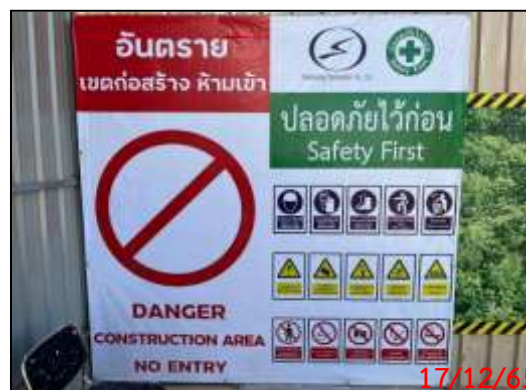
รูปที่ 2.2-2 ป้ายเตือนความปลอดภัย

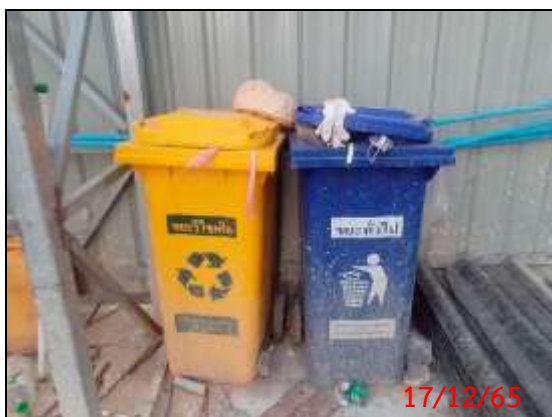
รูปที่ 2.2-3 จุดทิ้งขยะ

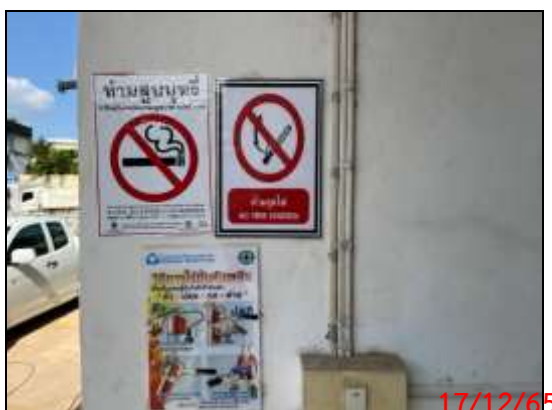
รูปที่ 2.2-5 ป้ายห้ามสูบบุหรี่ในพื้นที่โครงการ

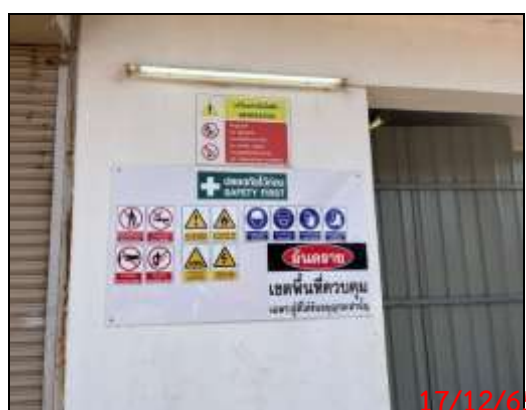
รูปที่ 2.2-6 ป้ายเขตพื้นที่ควบคุม

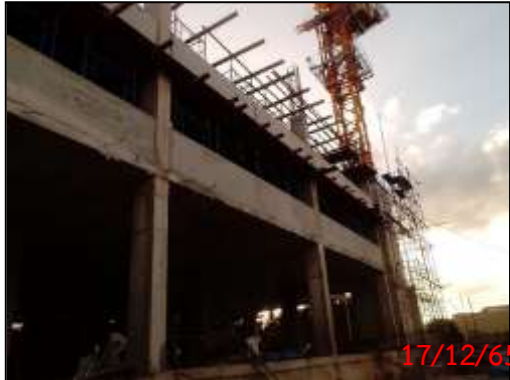
รูปที่ 2.2-7 สภาพพื้นที่โครงการ

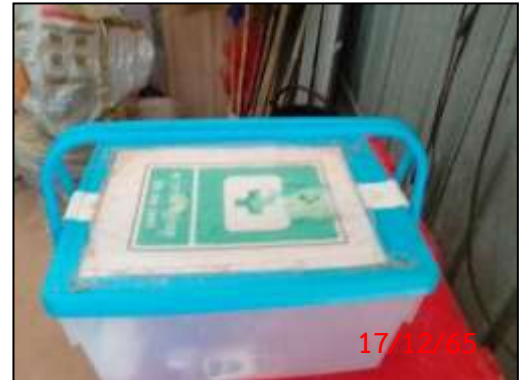
รูปที่ 2.2-8 เครื่องมือปฐมพยาบาลเบื้องต้น

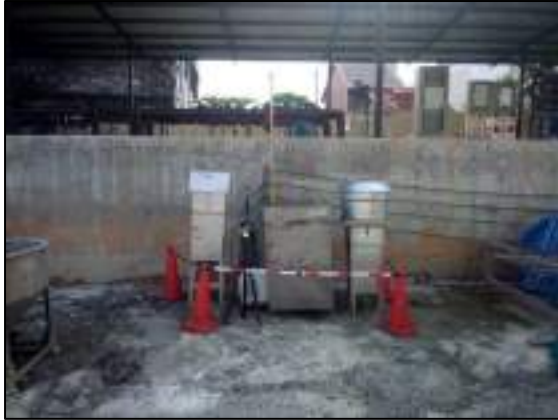
รูปที่ 3.2-4 จุดตรวจวัดคุณภาพอากาศในบรรยากาศโดยทั่วไป
ของบริเวณภายในพื้นที่โครงการ ประจำเดือนสิงหาคม 2565
ที่มา : บริษัท กรีน เอ็นไว เอ็นจิเนียริง จำกัด, 2565

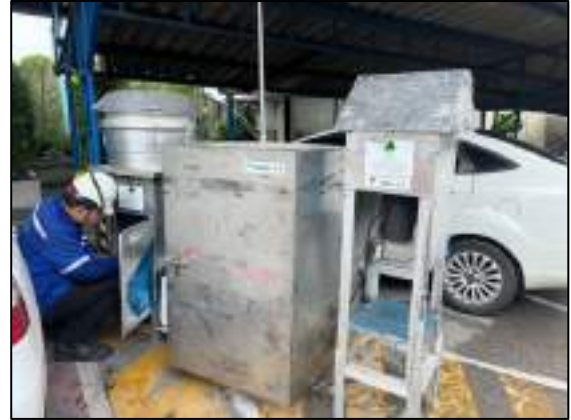
รูปที่ 3.2-5 จุดตรวจวัดคุณภาพอากาศในบรรยากาศ
โดยทั่วไป ของบริเวณภายในโรงพยาบาลวัฒนแพทย ตรัง
ประจำเดือนสิงหาคม 2565
ที่มา : บริษัท กรีน เอ็นไว เอ็นจิเนียริง จำกัด, 2565

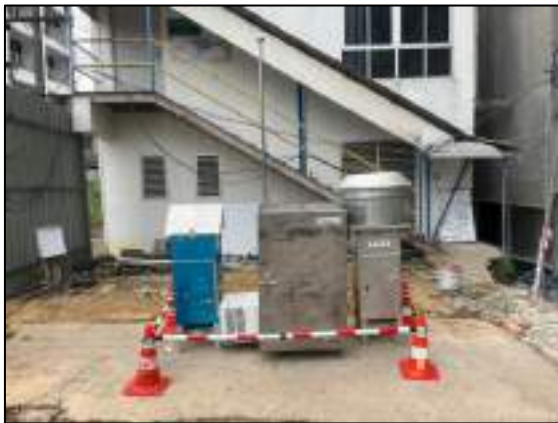
รูปที่ 3.2-6 จุดตรวจวัดคุณภาพอากาศในบรรยากาศโดยทั่วไป
ของบริเวณภายในพื้นที่โครงการ ประจำเดือนกันยายน 2565
ที่มา : บริษัท กรีน เอ็นไว เอ็นจิเนียริง จำกัด, 2565

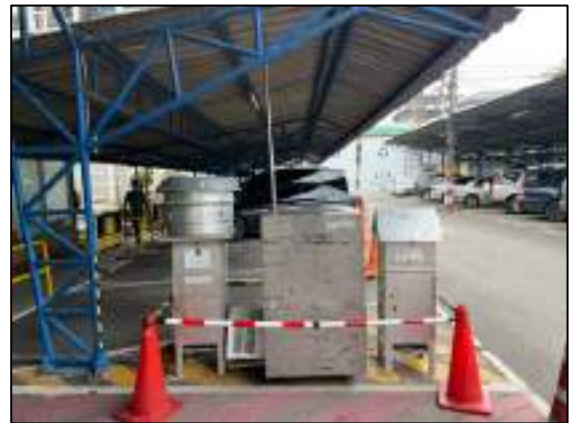
รูปที่ 3.2-7 จุดตรวจวัดคุณภาพอากาศในบรรยากาศ
โดยทั่วไป ของบริเวณภายในโรงพยาบาลวัฒนแพทย ตรัง
ประจำเดือนกันยายน 2565
ที่มา : บริษัท กรีน เอ็นไว เอ็นจิเนียริง จำกัด, 2565

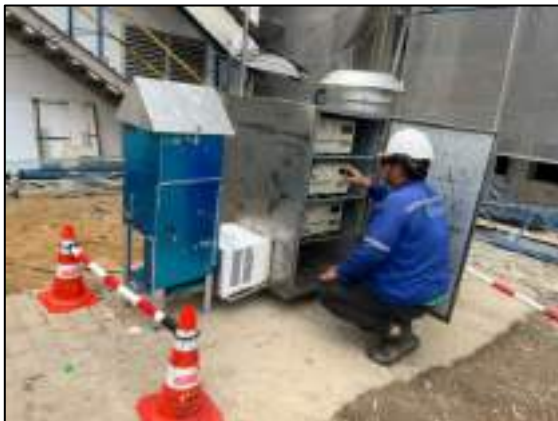
รูปที่ 3.2-8 จุดตรวจวัดคุณภาพอากาศในบรรยากาศโดยทั่วไป
ของบริเวณภายในพื้นที่โครงการ ประจำเดือนตุลาคม 2565
ที่มา : บริษัท กรีน เอ็นไว เอ็นจิเนียริง จำกัด, 2565

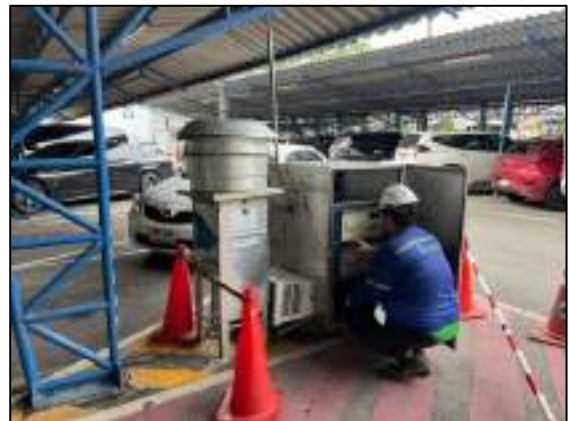
รูปที่ 3.2-9 จุดตรวจวัดคุณภาพอากาศในบรรยากาศ
โดยทั่วไป ของบริเวณภายในโรงพยาบาลวัฒนแพทย ตรัง
ประจำเดือนตุลาคม 2565
ที่มา : บริษัท กรีน เอ็นไว เอ็นจิเนียริง จำกัด, 2565

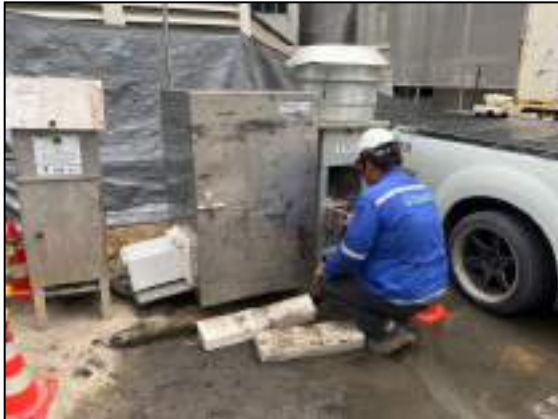
รูปที่ 3.2-10 จุดตรวจวัดคุณภาพอากาศในบรรยากาศ
โดยทั่วไป ของบริเวณภายในพื้นที่โครงการ ประจำเดือน
พฤศจิกายน 2565
ที่มา : บริษัท กรีน เอ็นไว เอ็นจิเนียริง จำกัด, 2565

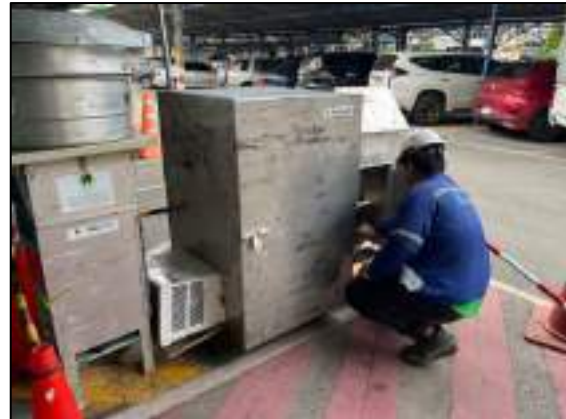
รูปที่ 3.2-11 จุดตรวจวัดคุณภาพอากาศในบรรยากาศ
โดยทั่วไป ของบริเวณภายในโรงพยาบาลวัฒนแพทย ตรัง
ประจำเดือนพฤศจิกายน 2565
ที่มา : บริษัท กรีน เอ็นไว เอ็นจิเนียริง จำกัด, 2565

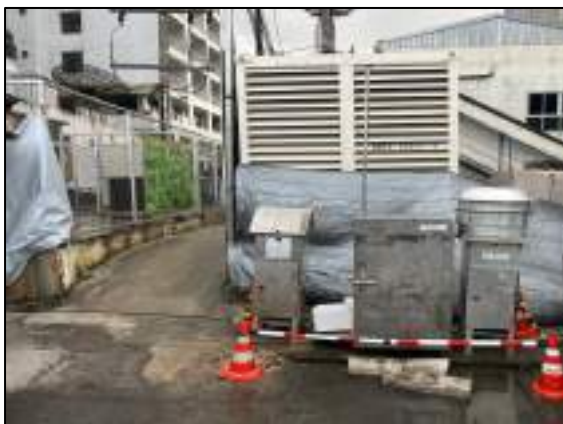
รูปที่ 3.2-12 จุดตรวจวัดคุณภาพอากาศในบรรยากาศ
โดยทั่วไป ของบริเวณภายในพื้นที่โครงการ ประจำเดือน
ธันวาคม 2565
ที่มา : บริษัท กรีน เอ็นไว เอ็นจิเนียริง จำกัด, 2565

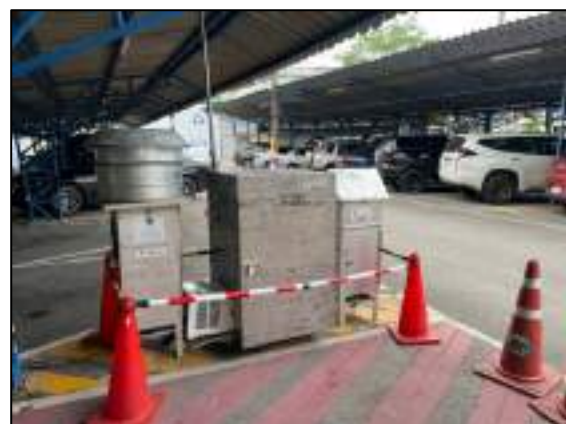
รูปที่ 3.2-13 จุดตรวจวัดคุณภาพอากาศในบรรยากาศ
โดยทั่วไป ของบริเวณภายในโรงพยาบาลวัฒนแพทย ตรัง
ประจำเดือนธันวาคม 2565
ที่มา : บริษัท กรีน เอ็นไว เอ็นจิเนียริง จำกัด, 2565

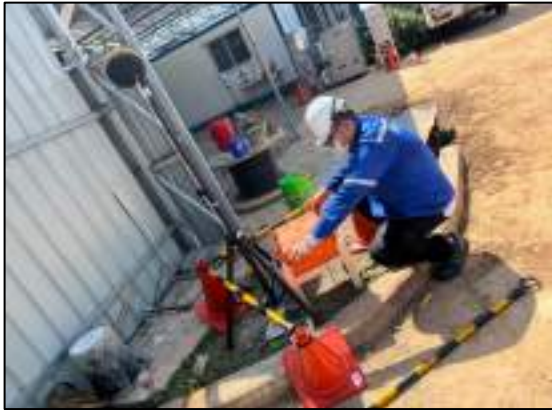
รูปที่ 3.3-2 จุดตรวจวัดระดับเสียงทั่วไป ของบริเวณภายในพื้นที่โครงการ ประจำเดือนกรกฎาคม 2565 ที่มา : บริษัท กรีน เอ็นไว เอ็นจิเนียริง จำกัด, 2565

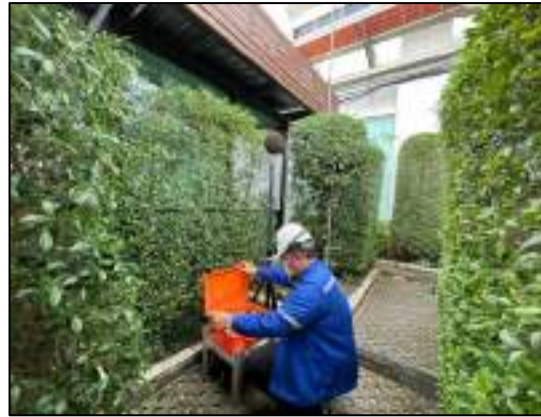
รูปที่ 3.3-3 จุดตรวจวัดระดับเสียงทั่วไป ของบริเวณภายในโรงพยาบาลวัฒนแพทย์ ตรัง ประจำเดือนกรกฎาคม 2565 ที่มา : บริษัท กรีน เอ็นไว เอ็นจิเนียริง จำกัด, 2565

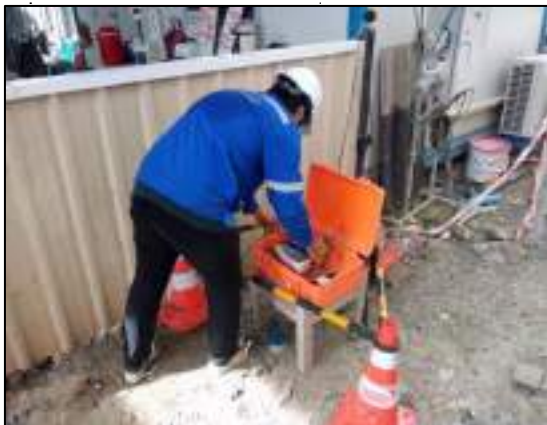
รูปที่ 3.3-4 จุดตรวจวัดระดับเสียงทั่วไป ของบริเวณภายในพื้นที่โครงการ ประจำเดือนสิงหาคม 2565 ที่มา : บริษัท กรีน เอ็นไว เอ็นจิเนียริง จำกัด, 2565

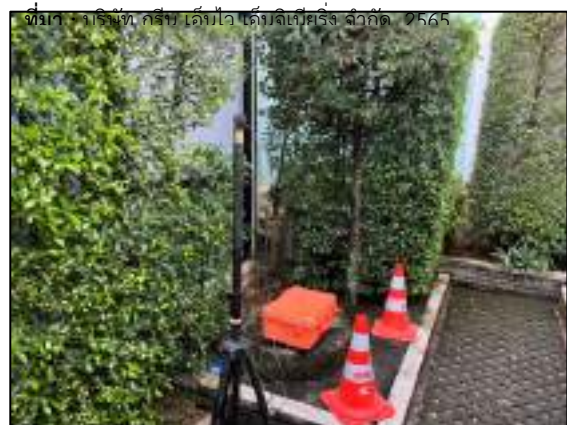
รูปที่ 3.3-5 จุดตรวจวัดระดับเสียงทั่วไป ของบริเวณภายในโรงพยาบาลวัฒนแพทย์ ตรัง ประจำเดือนสิงหาคม 2565 ที่มา : บริษัท กรีน เอ็นไว เอ็นจิเนียริง จำกัด, 2565

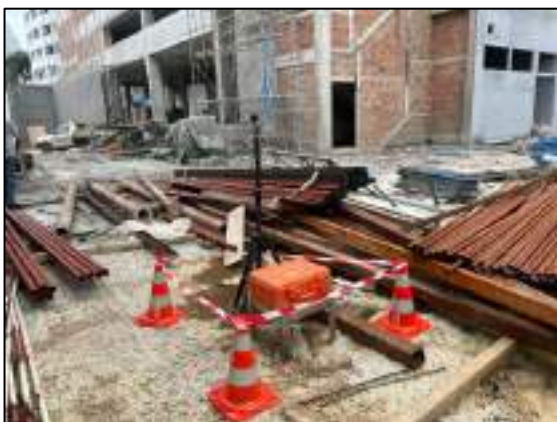
รูปที่ 3.3-6 จุดตรวจวัดระดับเสียงทั่วไปของบริเวณภายในพื้นที่โครงการ ประจำเดือนกันยายน 2565 ที่มา : บริษัท กรีน เอ็นไว เอ็นจิเนียริง จำกัด, 2565

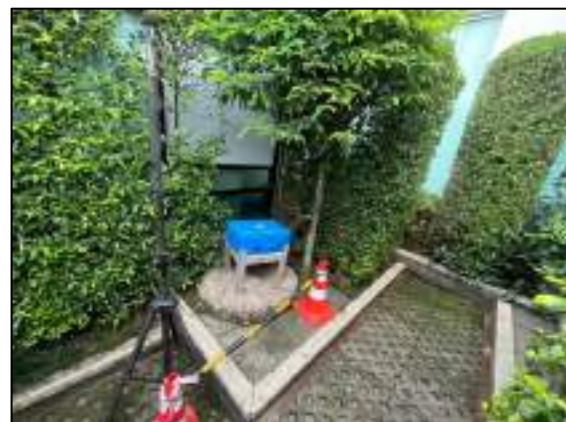
รูปที่ 3.3-7 จุดตรวจวัดระดับเสียงทั่วไป ของบริเวณภายในโรงพยาบาลวัฒนแพทย์ ตรัง ประจำเดือนกันยายน 2565 ที่มา : บริษัท กรีน เอ็นไว เอ็นจิเนียริง จำกัด, 2565

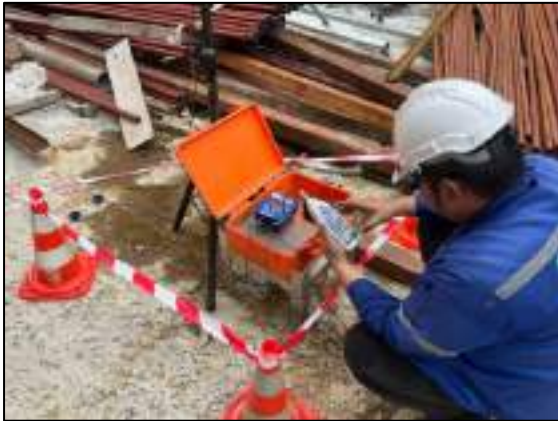
รูปที่ 3.3-8 จุดตรวจวัดระดับเสียงทั่วไป ของบริเวณ
ภายในพื้นที่โครงการ ประจำเดือนตุลาคม 2565
ที่มา : บริษัท กรีน เอ็นไว เอ็นจิเนียริง จำกัด, 2565

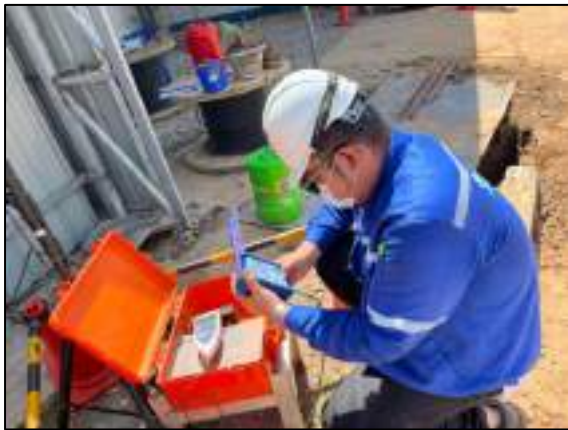
รูปที่ 3.4-2 จุดตรวจวัดระดับความสั่นสะเทือน ของ
บริเวณภายในพื้นที่โครงการ ประจำเดือนกรกฎาคม 2565
ที่มา : บริษัท กรีน เอ็นไว เอ็นจิเนียริง จำกัด, 2565

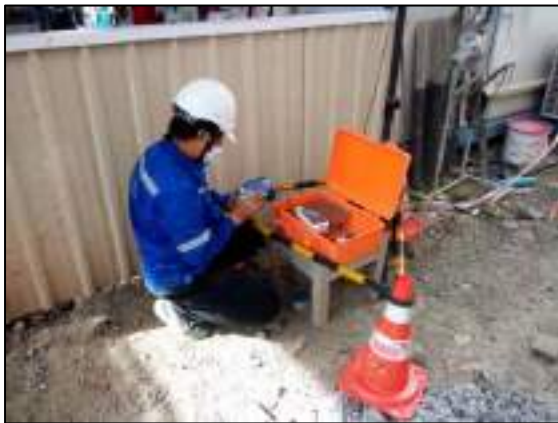
รูปที่ 3.4-4 จุดตรวจวัดระดับความสั่นสะเทือน ของ
บริเวณภายในพื้นที่โครงการ ประจำเดือนสิงหาคม 2565
ที่มา : บริษัท กรีน เอ็นไว เอ็นจิเนียริง จำกัด, 2565

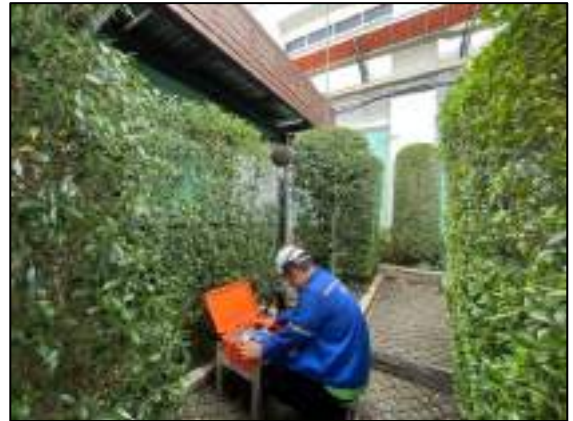
รูปที่ 3.4-3 จุดตรวจวัดระดับความสั่นสะเทือน ของบริเวณภายใน
โรงพยาบาลวัฒนแพทย์ ตรัง ประจำเดือนกรกฎาคม 2565
ที่มา : บริษัท กรีน เอ็นไว เอ็นจิเนียริง จำกัด, 2565

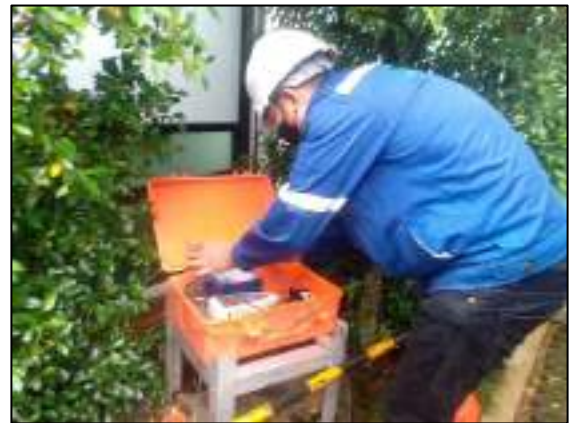
รูปที่ 3.4-5 จุดตรวจวัดระดับความสั่นสะเทือน ของบริเวณ
ภายในโรงพยาบาลวัฒนแพทย์ ตรัง ประจำเดือนสิงหาคม 2565
ที่มา : บริษัท กรีน เอ็นไว เอ็นจิเนียริง จำกัด, 2565

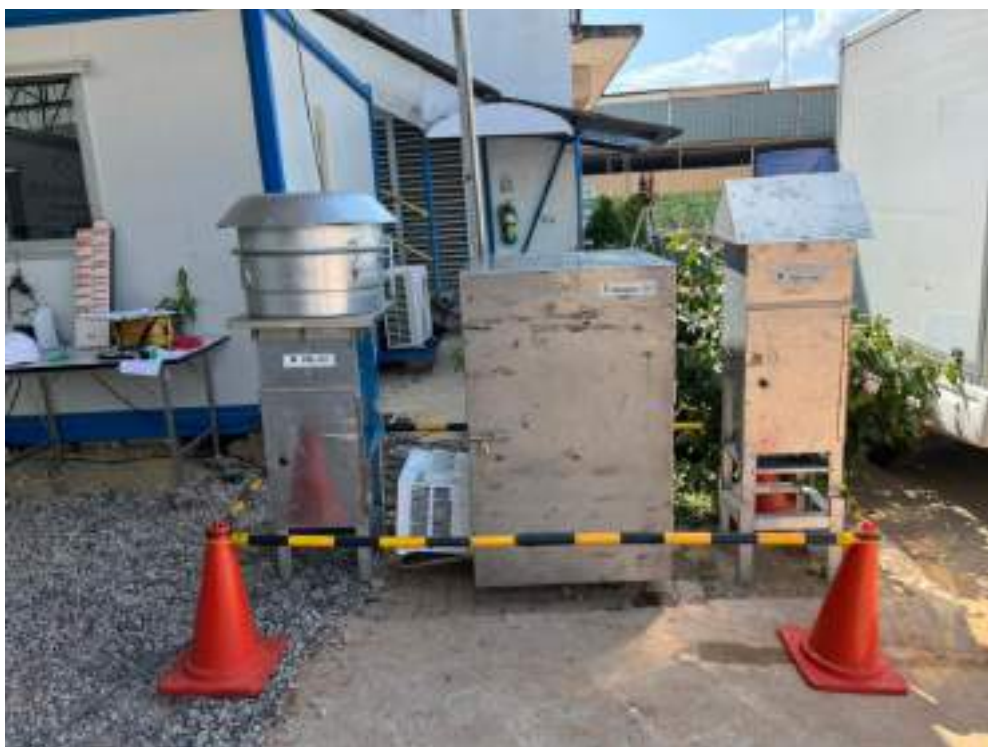
อุปกรณ์เครื่องมือที่ใช้ในการตรวจวัดคุณภาพอากาศ

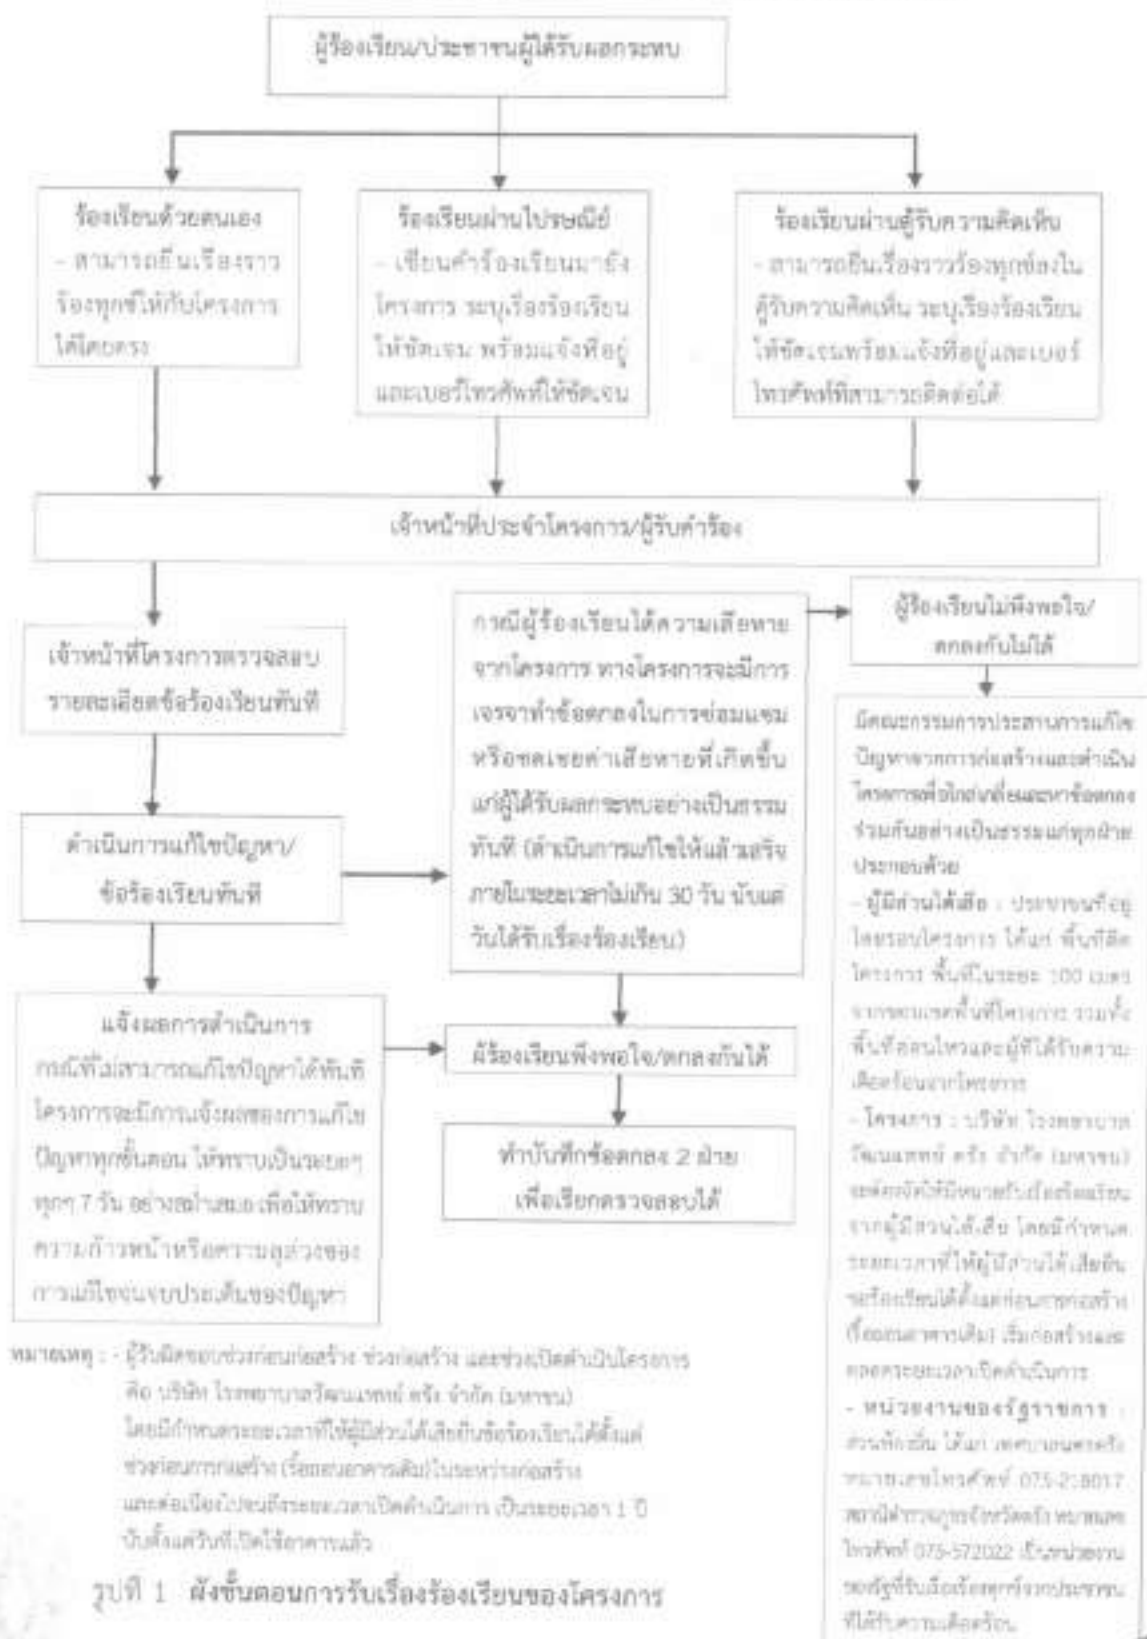
รูปที่ 1 ขั้นตอนการรับเรื่องร้องเรียนของโครงการ

กระบวนการขั้นตอนการรับเรื่องร้องเรียนของโครงการ
